Vehicle Inspection Report

สรุปผลการตรวจสอบ (Inspection Summary)

ยี่ห้อ/รุ่น (Brand/Model): NISSAN ALMERA	วันที่ตรวจสอบรถยนต์ (Date of Inspection): 11.3.62
หมายเลขตัวถัง (VIN): MMTBAAN17Z0605506	เลขคำขอบริการ (Job No.): I019/008-005
หมายเลขเครื่องยนต์ (Engine No.): HR12554884B	Vehicle Picture:

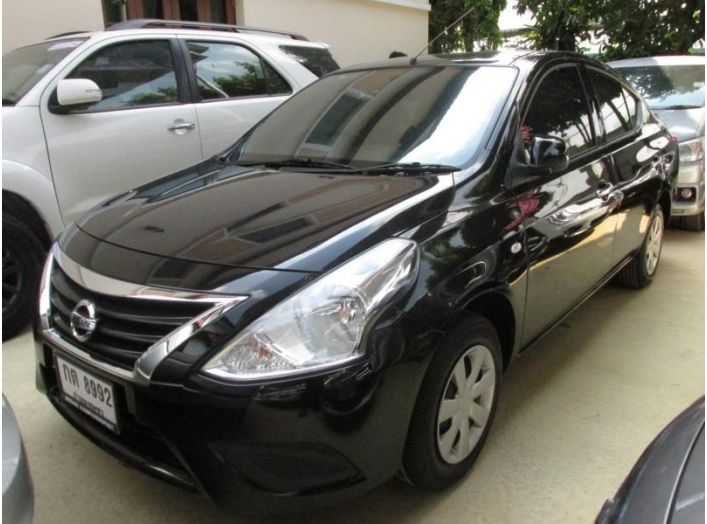
รถสภาพดี โครงสร้างไม่เคยอุบัติเหตุ ไม่เคยจมน้ำและไฟไหม้

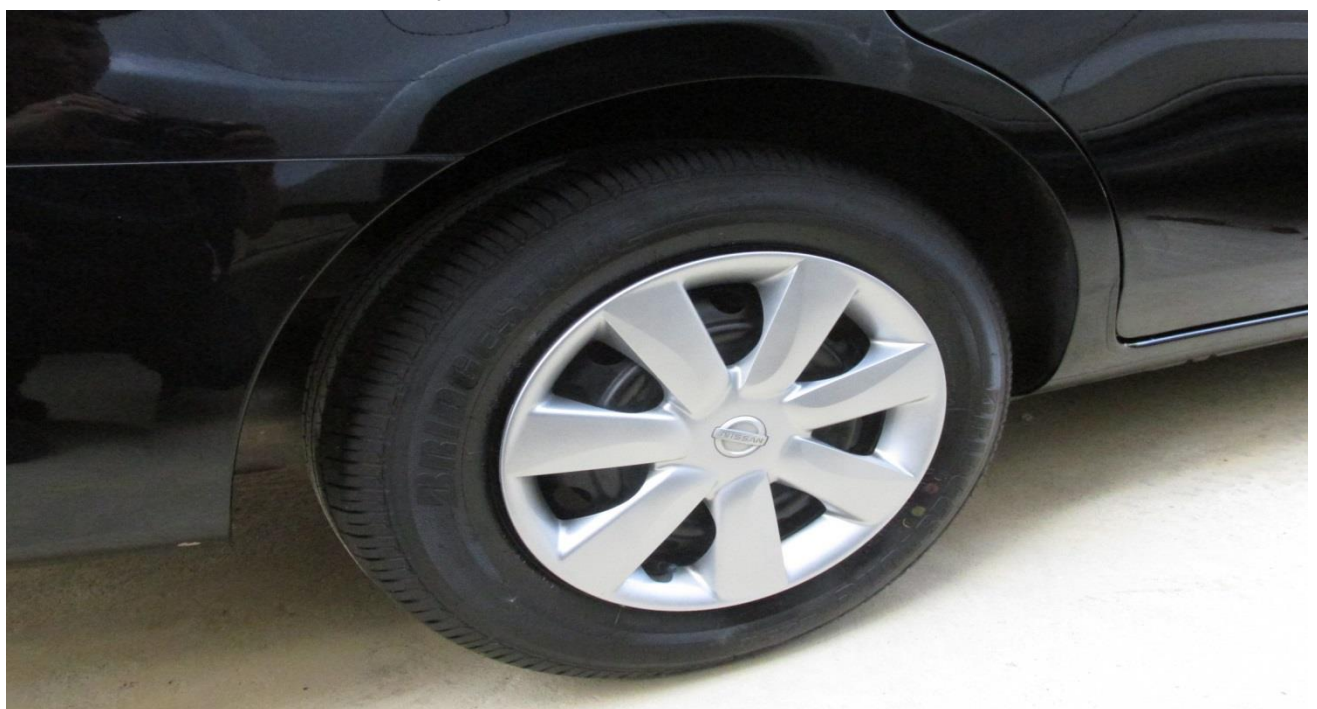
ภาพโดยรวมของยาง ล้อ และ เบรค - Tyres, Wheels & Brakes Visual Details:

สภาพยางรถยนต์, สปีดคาร์ท/ปี ผลิต Tyres Appearance, Year	4217 ยางสภาพดี
 	สภาพล้อ,ฝาครอบล้อ Wheel Rims Appearance	สภาพดีตามอายุการใช้งาน
 	ล้อ และยางอะไหล่ Spare Tyre & Rim	มีประจำรถ
 	คาลิปเปอร์เบรค และท่อน้ำมัน Brake Hose Callipers & Pipes	สภาพปกติไม่พบการรั่วซึม
 	ผ้าดิสเบรค (หน้า/หลัง) Brake Pads (Front/Rear)	สภาพดีตามอายุการใช้งาน
 	จานดิสเบรค(หน้า/หลัง) Brake Discs (Front/Rear)	ควรเจียจานเบรคครั้งต่อไปที่เปลี่ยนผ้าเบรค
 	ดรัมเบรคล้อหลัง Brakes and Drums any No Leakage	สภาพดีตามอายุการใช้งาน
