# Vehicle Inspection Report

## สรุปผลการตรวจสอบ (Inspection Summary)

ยี่ห้อ/รุ่น (Make/Model): TOYOTA VIOS	วันที่ตรวจสอบรถยนต์ (Date of Inspection): 23.8.60
เลขตัวถัง (VIN): MR2BT9F3801038830	เลขคำขอบริการ (Job No.): I017/038-021
เลขเครื่องยนต์ (Engine No.): 1NZ-Y865930	Vehicle Picture:
ปีผลิต (Build Date): 2013

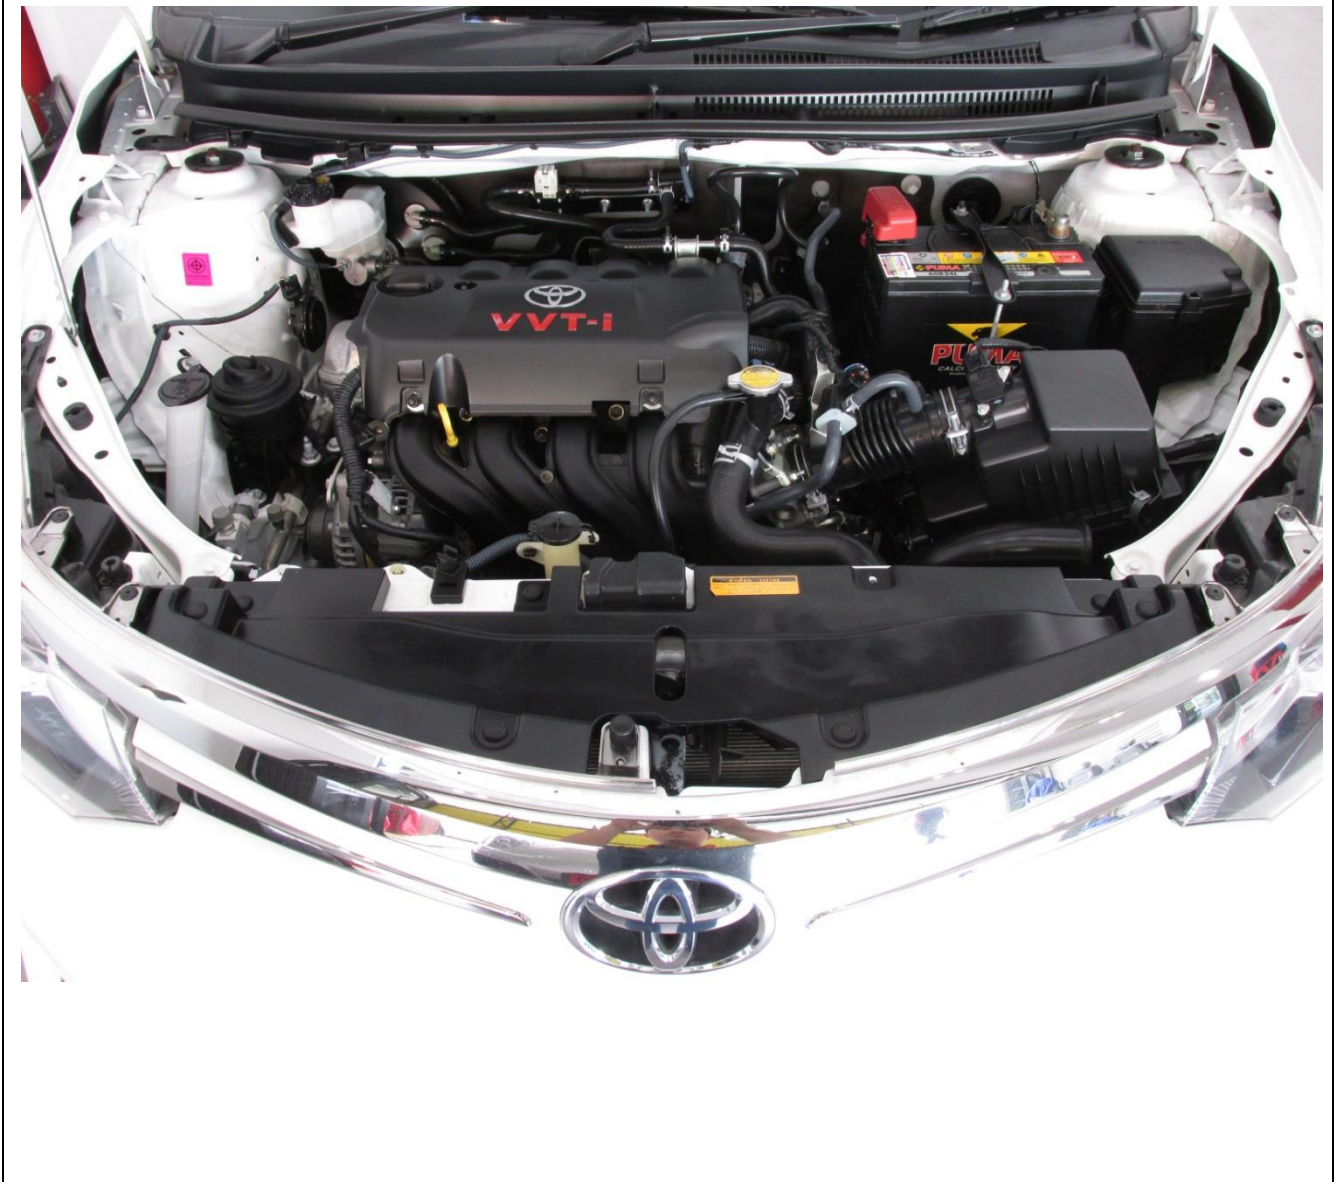
ภาพห้องเครื่อง - Engine Bay Visual Details

หม้อน้ำ และฝาหม้อน้ำ Radiator & Cap	สภาพดีตามอายุการใช้งาน																																					
	รอก และสายพาน Drive Belt & Pulleys	สภาพดีตามอายุการใช้งาน																																					
	หม้อลมเบรก Brake Booster	สภาพดีตามอายุการใช้งาน																																					
	แม่ปั้มเบรก Master Cylinder Pressure	สภาพดีตามอายุการใช้งาน																																					
	แบตเตอรี่ไม่รั่ว และ ชุดยึด ไม่มีสนิม No any leak on battery and no corrosion on battery support bracket	สภาพดีตามอายุการใช้งาน																																					
	การทดสอบ แบตเตอรี่ Battery Test Note: If state of charge is lower than 80%, battery need to fully recharge before used. (ถ้า state of charge ต่ำกว่า 80% ควรทำการชาร์ต แบตเตอรี่ให้เต็มก่อนใช้งาน)	<table border="1"> <thead> <tr> <th colspan="2">Battery Test</th> </tr> </thead> <tbody> <tr> <td>Voltage</td> <td>12.22 V</td> </tr> <tr> <td>Rating</td> <td>480 CCA</td> </tr> <tr> <td>Current</td> <td>271 CCA</td> </tr> <tr> <td>Internal resistance</td> <td>9.98 mΩ</td> </tr> <tr> <td>State of Charge</td> <td>42 %</td> </tr> <tr> <td>State of Health</td> <td>34 %</td> </tr> <tr> <td>Status</td> <td>Replace</td> </tr> <tr> <td>Test Date</td> <td>23.8.60</td> </tr> </tbody> </table>	Battery Test		Voltage	12.22 V	Rating	480 CCA	Current	271 CCA	Internal resistance	9.98 mΩ	State of Charge	42 %	State of Health	34 %	Status	Replace	Test Date	23.8.60	<table border="1"> <thead> <tr> <th colspan="2">Charging System Test at 2000 rpm</th> </tr> </thead> <tbody> <tr> <td>Voltage</td> <td>13.65 V</td> </tr> <tr> <td>Status</td> <td>Normal</td> </tr> <tr> <th colspan="2">Start System Test</th> </tr> <tr> <td>Start Voltage</td> <td>9.96 V</td> </tr> <tr> <td>Status</td> <td>Normal</td> </tr> <tr> <th colspan="2">Max. Load Test at 2000 rpm</th> </tr> <tr> <td>Max. Load Voltage</td> <td>13.58 V</td> </tr> <tr> <td>Status</td> <td>Normal</td> </tr> </tbody> </table>	Charging System Test at 2000 rpm		Voltage	13.65 V	Status	Normal	Start System Test		Start Voltage	9.96 V	Status	Normal	Max. Load Test at 2000 rpm		Max. Load Voltage	13.58 V	Status	Normal

Battery Test																																							
Voltage	12.22 V																																						
Rating	480 CCA																																						
Current	271 CCA																																						
Internal resistance	9.98 mΩ																																						
State of Charge	42 %																																						
State of Health	34 %																																						
Status	Replace																																						
Test Date	23.8.60																																						
Charging System Test at 2000 rpm																																							
Voltage	13.65 V																																						
Status	Normal																																						
Start System Test																																							
Start Voltage	9.96 V																																						
Status	Normal																																						
Max. Load Test at 2000 rpm

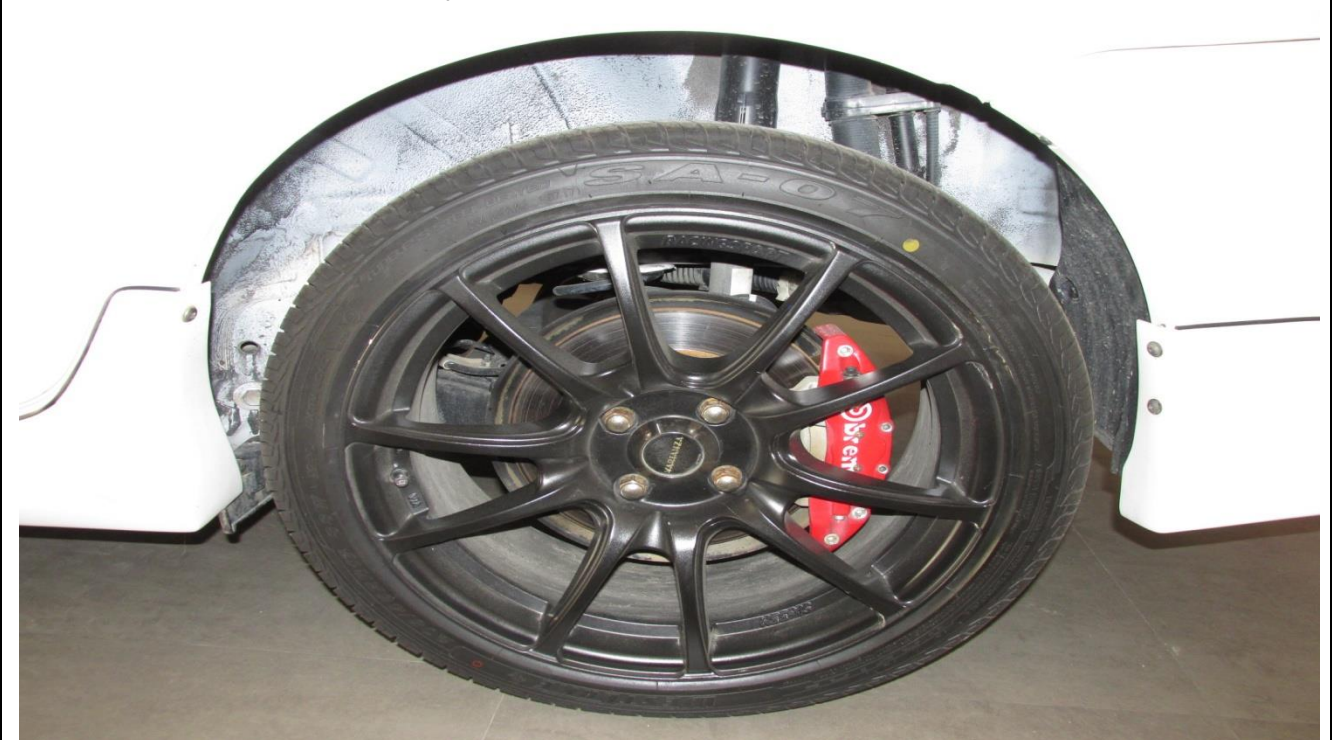
### ภาพโดยรวมของยาง ล้อ และ เบรค - Tyres, Wheels & Brakes Visual Details:

สภาพยางรถยนต์, เดือน/ปี ผลิต Tyres Appearance, Year	ปียางผลิต 0717 ยางสภาพดี
 	สภาพล้อรถ Wheel Rims Appearance	สภาพปกติ

จานเบรค Brake Discs (Front/Rear)	ควรเจียจานเบรคครั้งต่อไปที่เปลี่ยนผ้าเบรค
