1023/0067-3

Mercedes-Benz C220 2.0 d W205 Avantgar...

Mar 2, 2023

## Vehicle Inspection Report สรุปผลการตรวจสอบสภาพรถ (Inspection Summary)

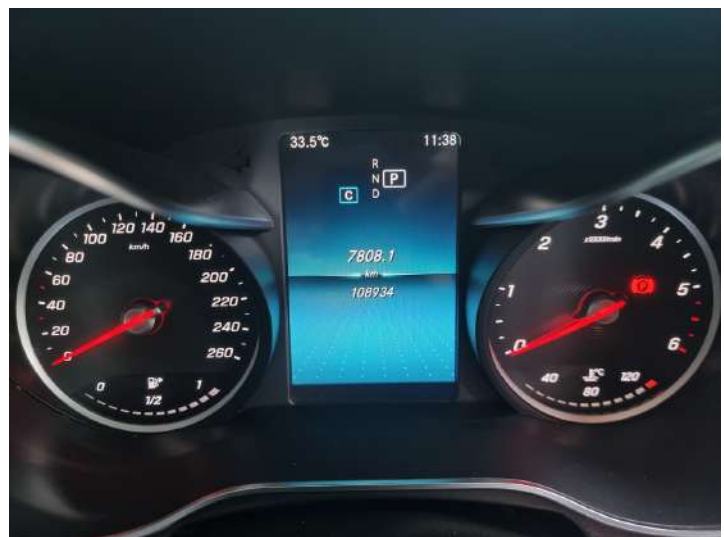
### รูปเลขไมล์ (Mileage Picture) : ▾

108934

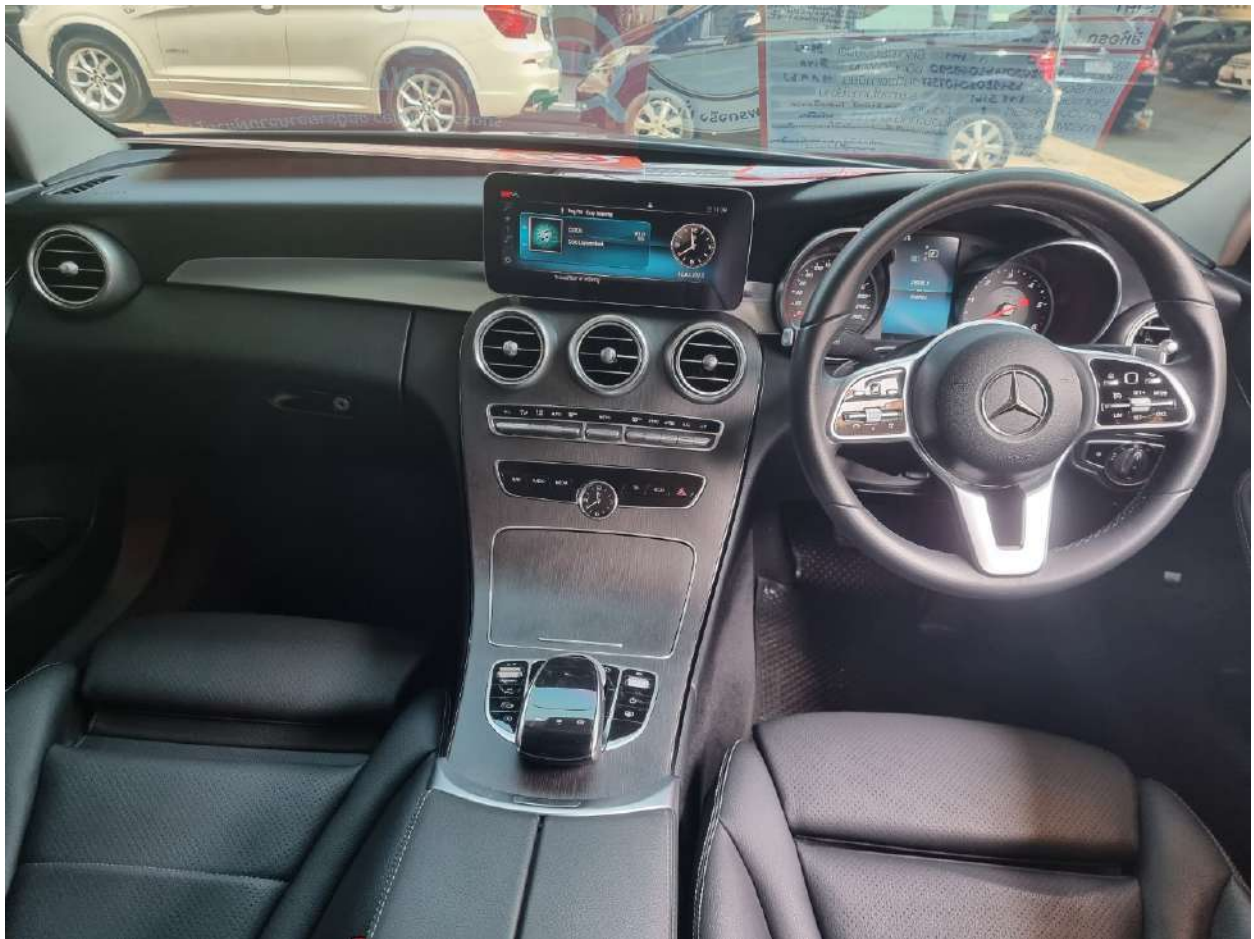
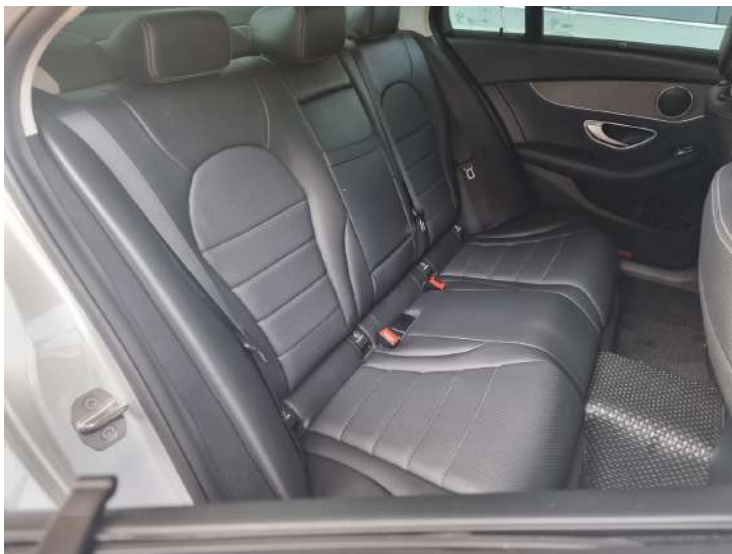
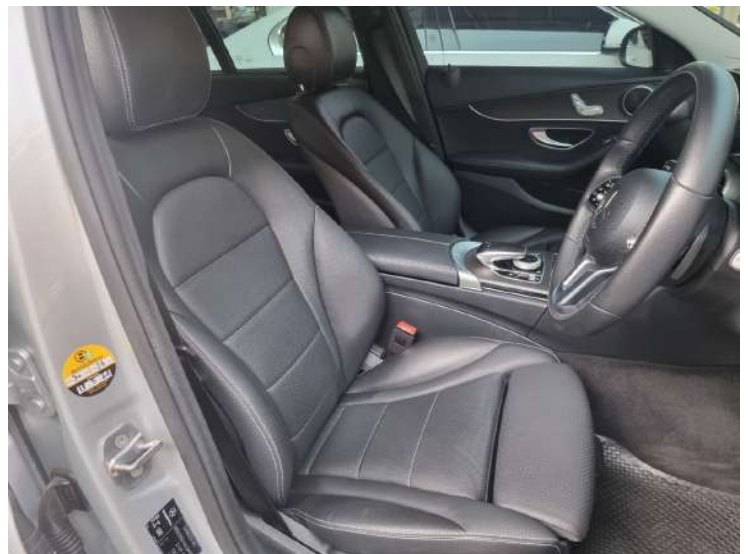
### ภาพภายใน

ประเมินสภาพรวม: ผ่าน  
อุปกรณ์หลัก/อุปกรณ์เสริมขณะขับที่:

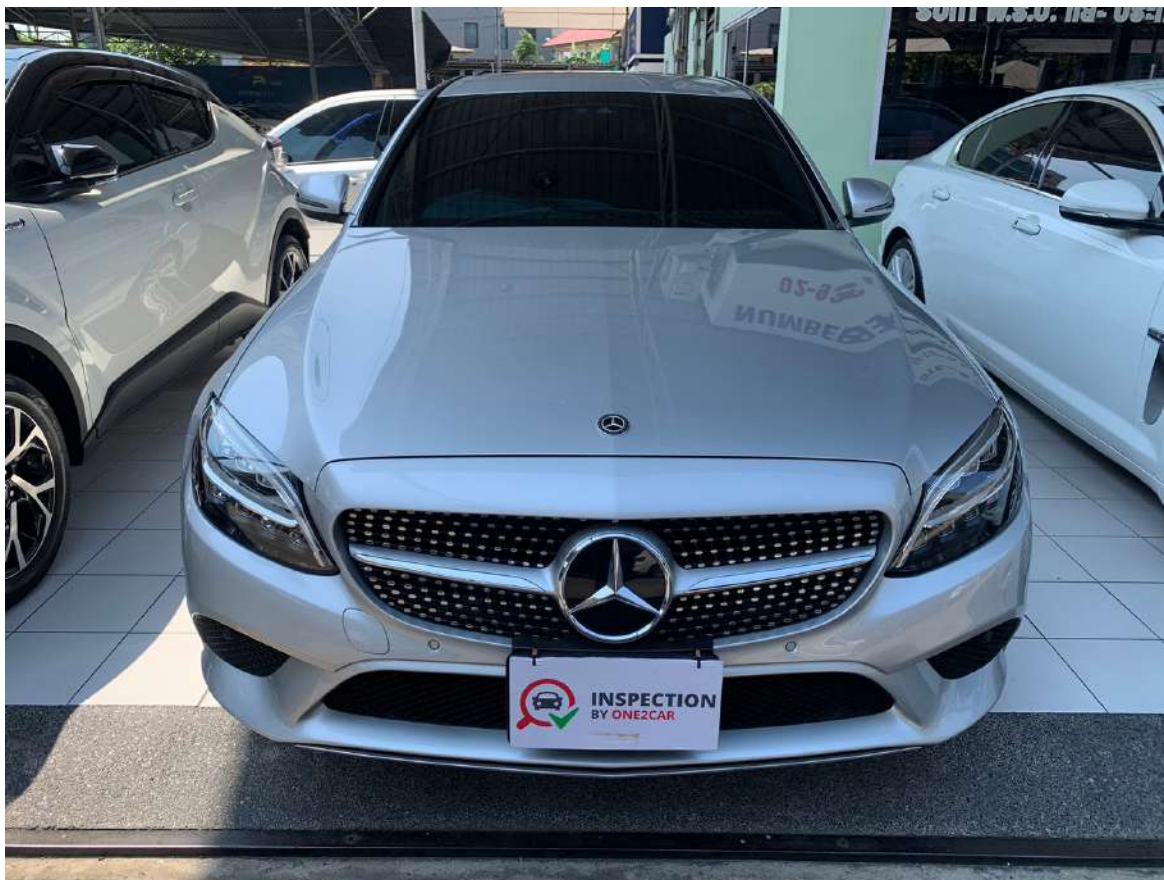
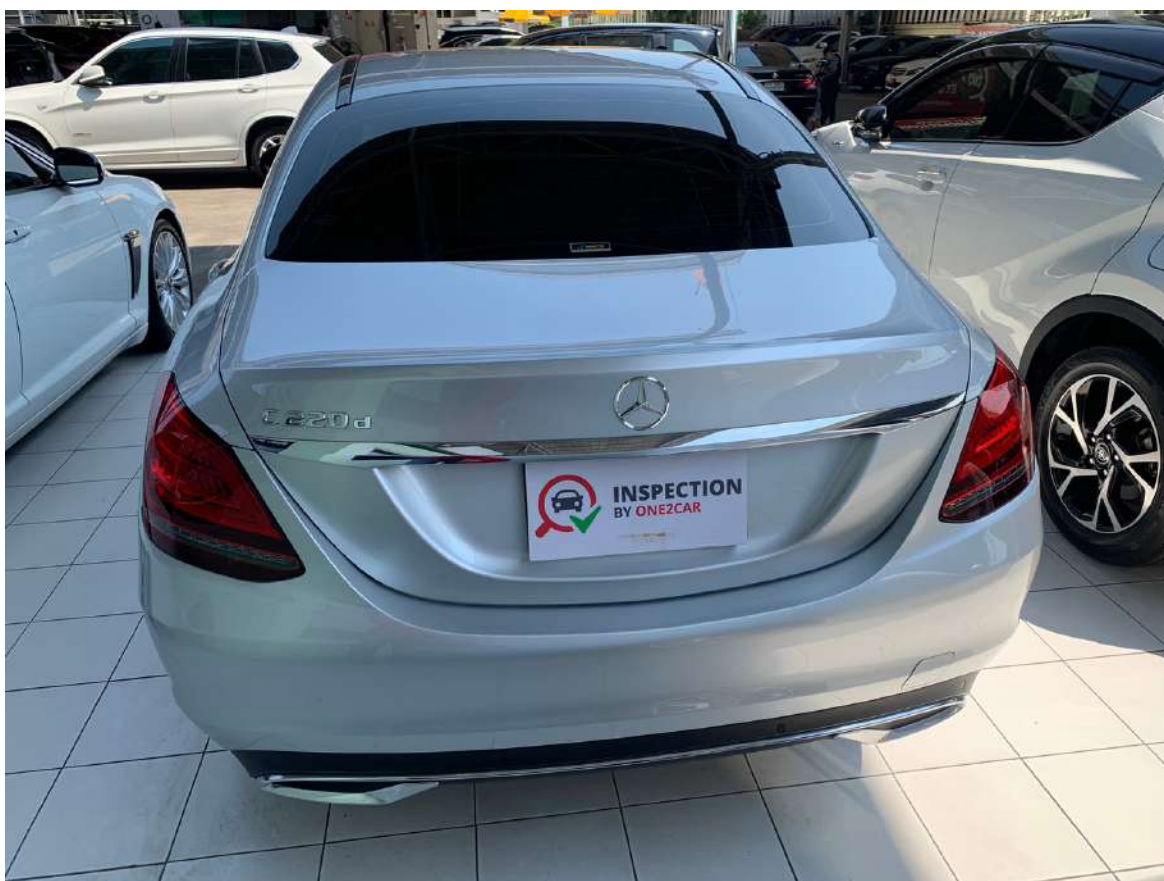
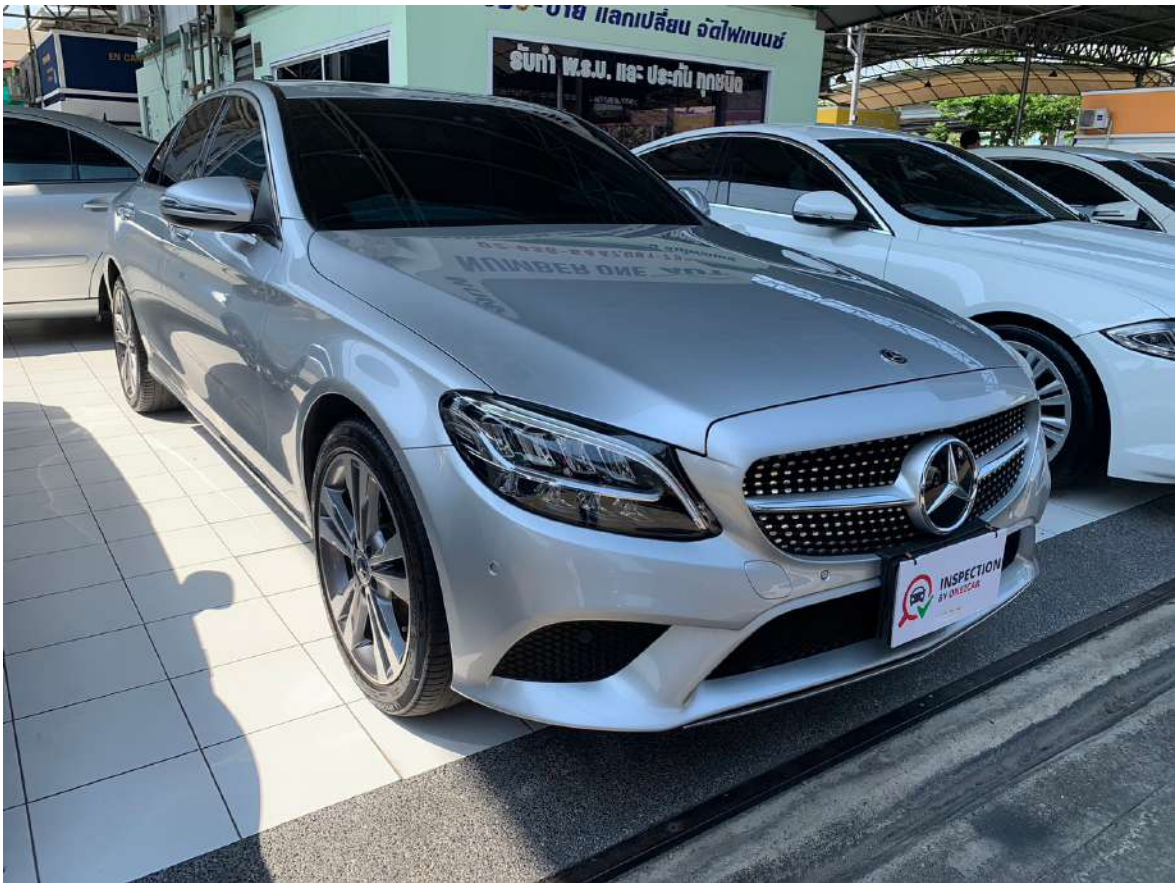
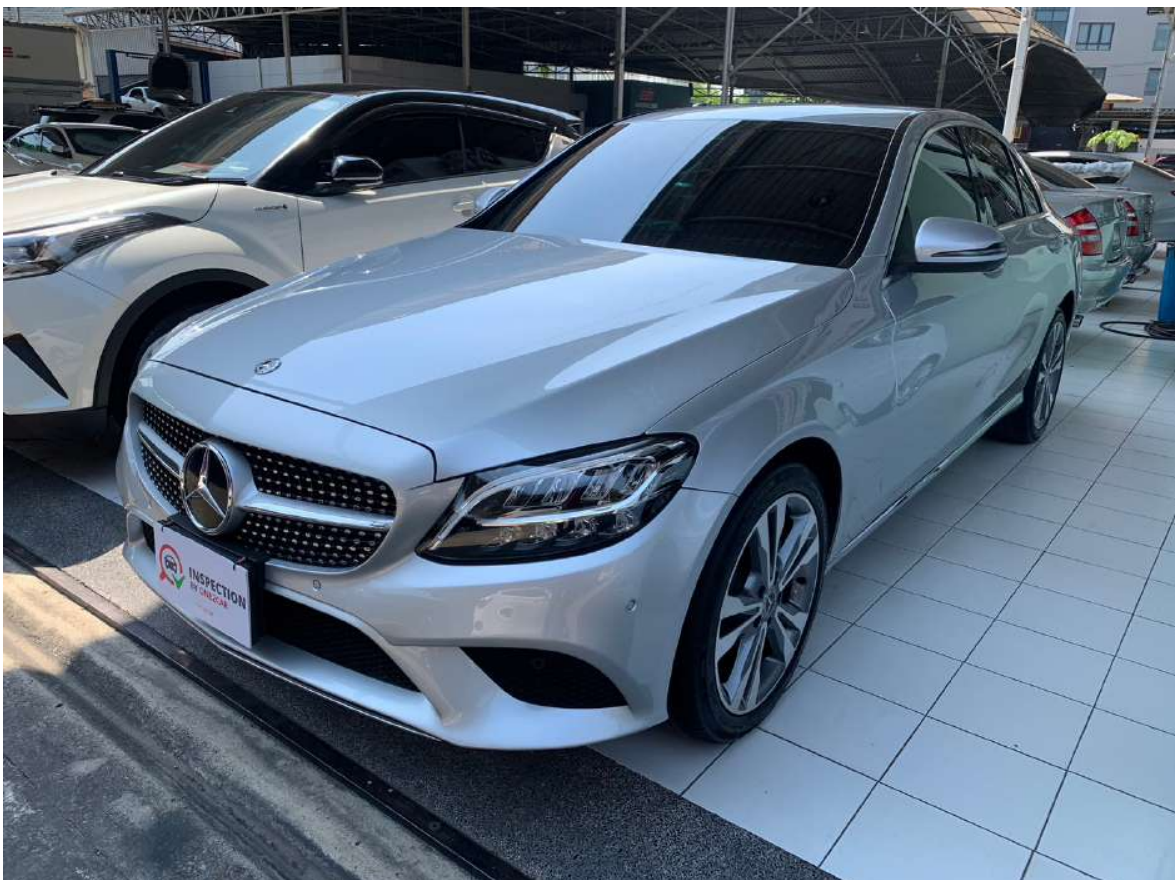
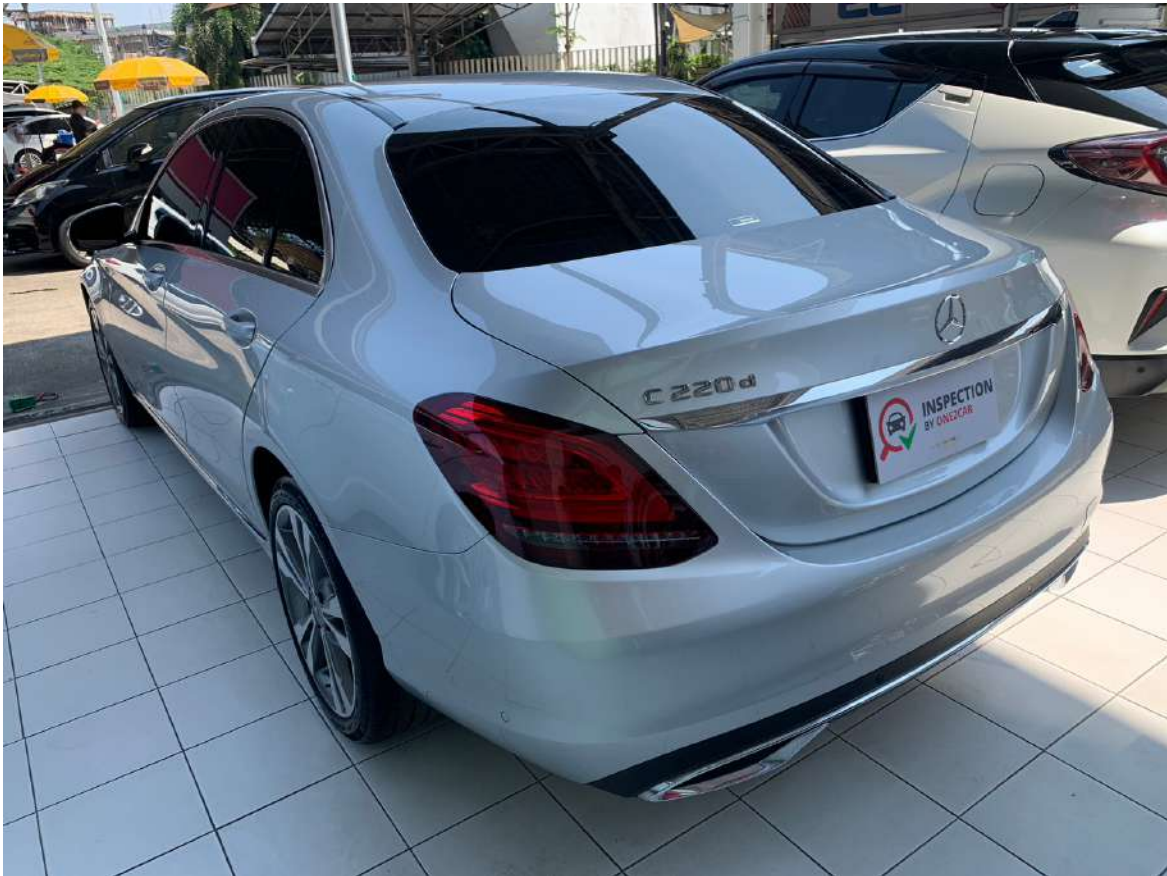
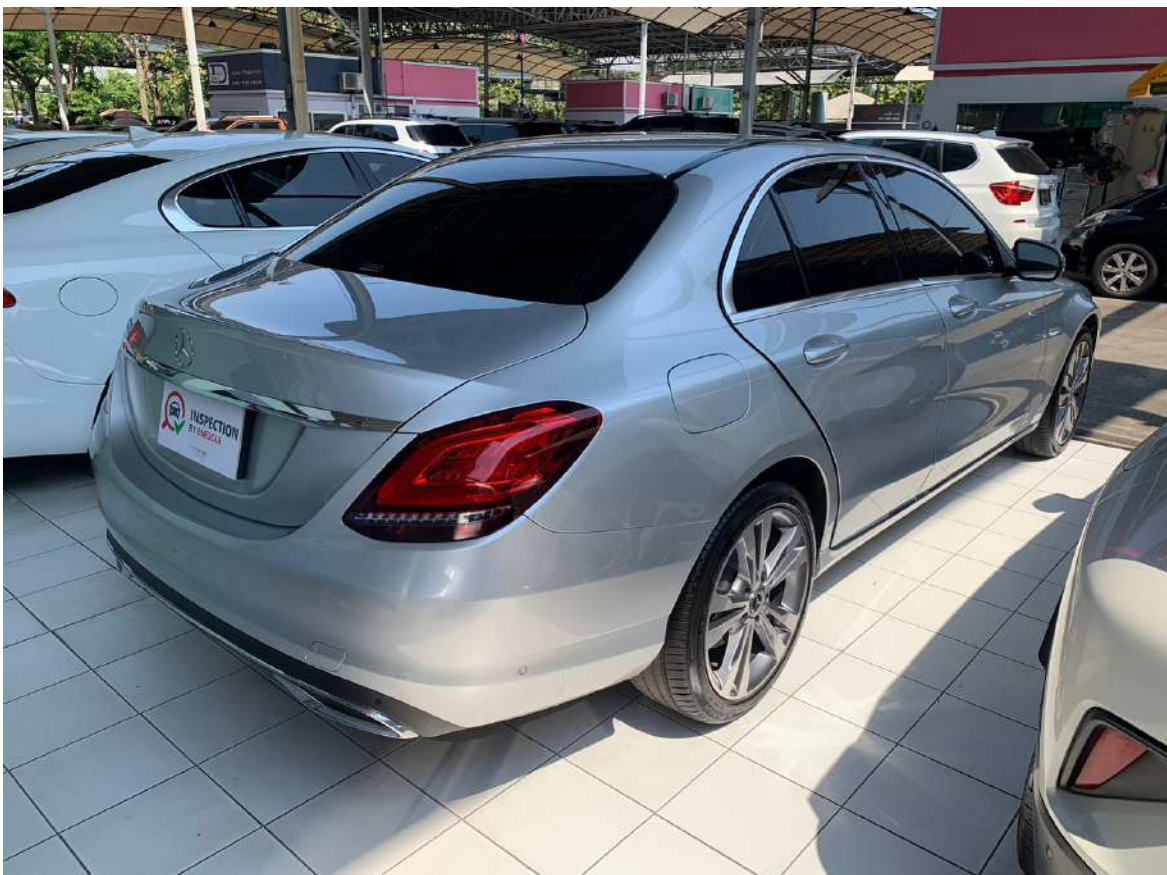
### ภาพภายนอก

รายการที่รอการแก้ไข: ไม่พบรายการแก้ไข  
ชิ้นส่วนประกอบตัวถังรถ

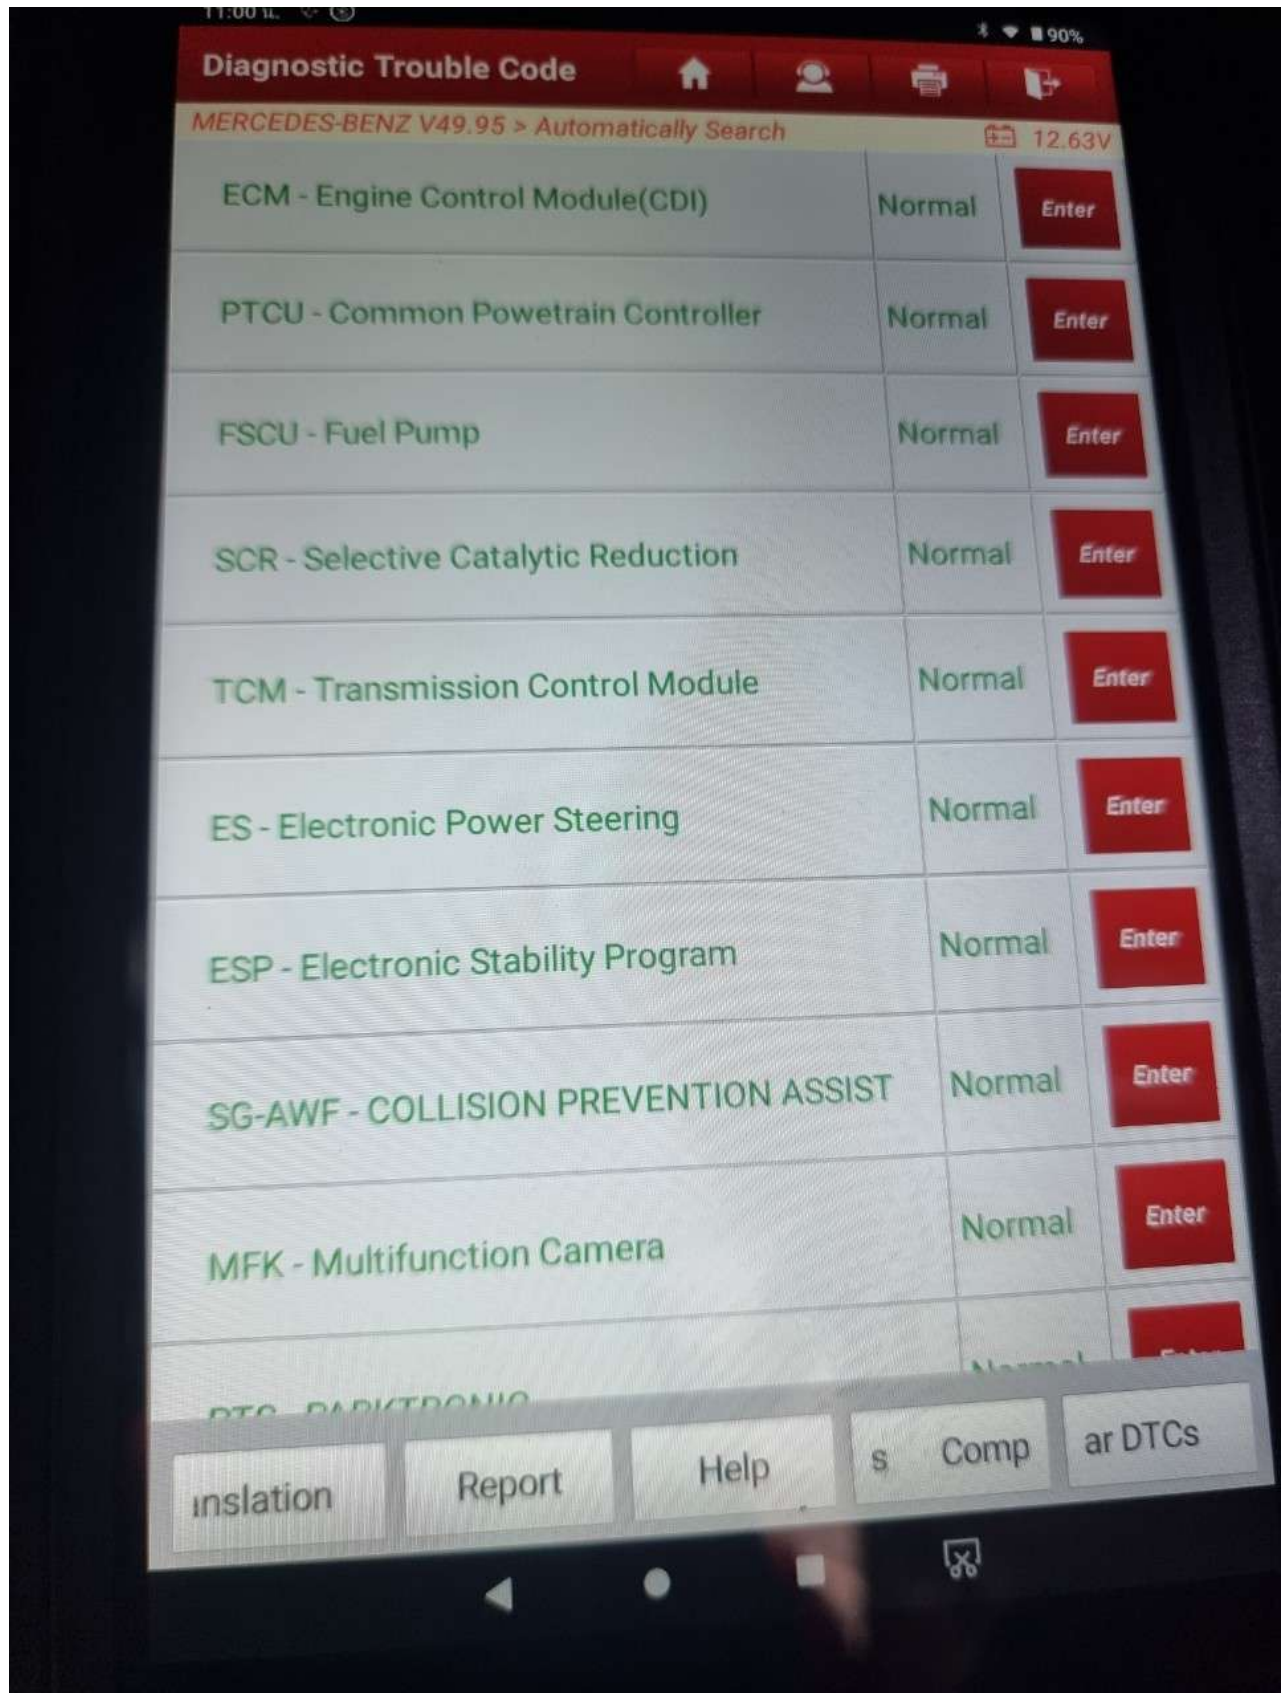
ภาพ OBD

1.5 การวินิจฉัยผ่านทาง OBD On-Board Diagnostics (OBD)

ดี (Good)
