Vehicle Inspection Report

สรุปผลการตรวจสอบ (Inspection Summary)

ยี่ห้อ/รุ่น (Make/Model): TOYOTA VIGO	วันที่ตรวจสอบรถยนต์(Date of Inspection): 19.02.61
เลขตัวถัง (VIN): MR0FZ29G602561224	เลขคำขอบริการ (Job No.) : I017/081-039
เลขเครื่องยนต์ (Engine No.):1KD-U646812	<p>Vehicle Picture:</p>  
ปีผลิต (Build Date):2014	
สี (Color): เทา	
เลขไมล์ (Mileage): 135403	
เลขทะเบียน (No. Plate): 3กภ 4681	
ทะเบียนหมดอายุ (Registration Expiry): 24 ก.ย. 61	
ชื่อลูกค้า Customer Name:	
ที่อยู่ (Address):	
โทรศัพท์(Tel):	
สถานที่ตรวจสอบรถ (Inspection Place): REGENT HOME CAR

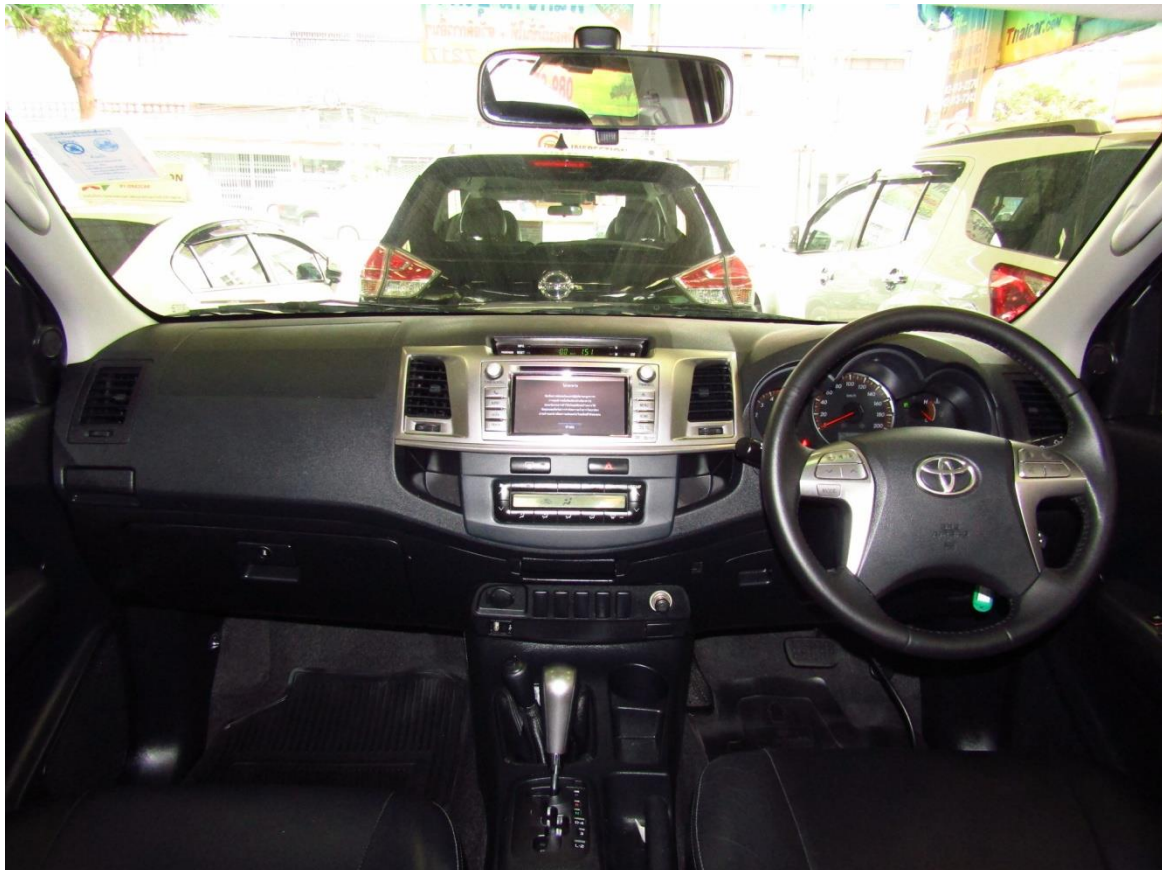
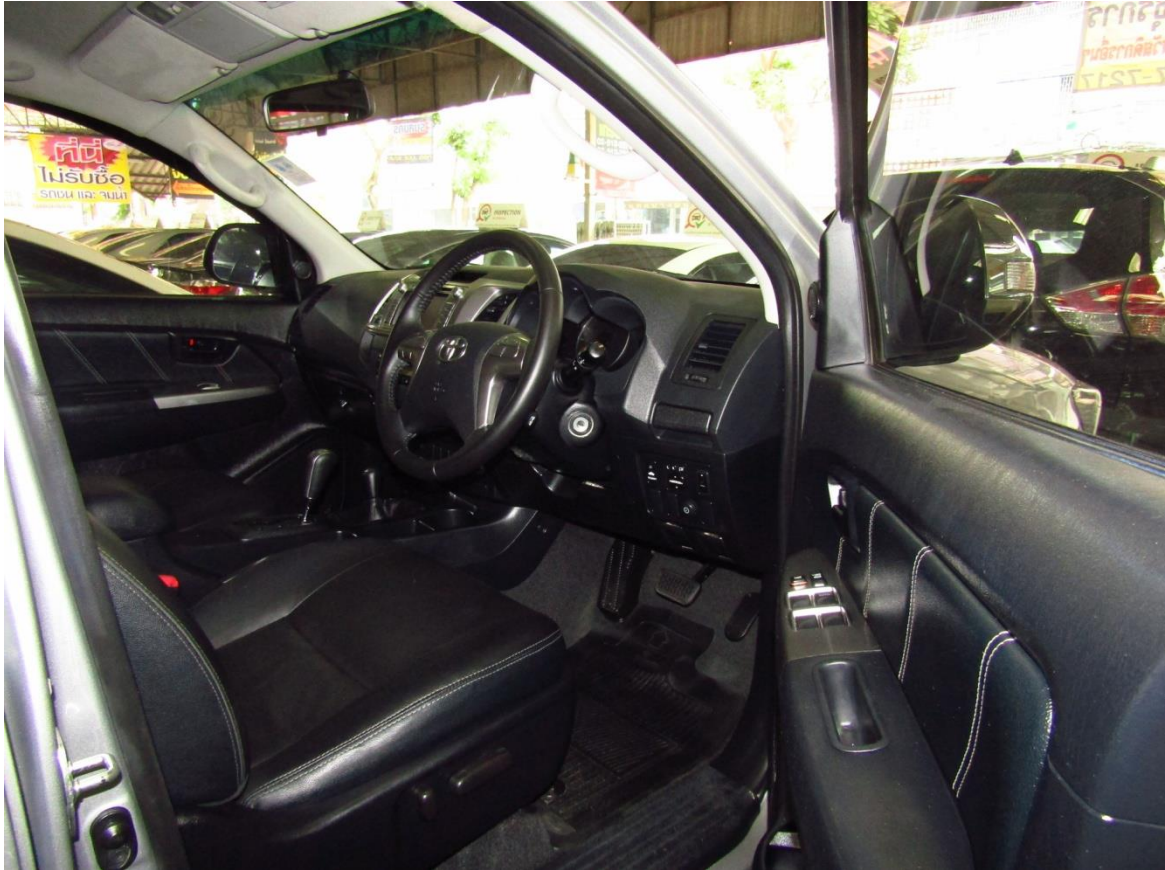
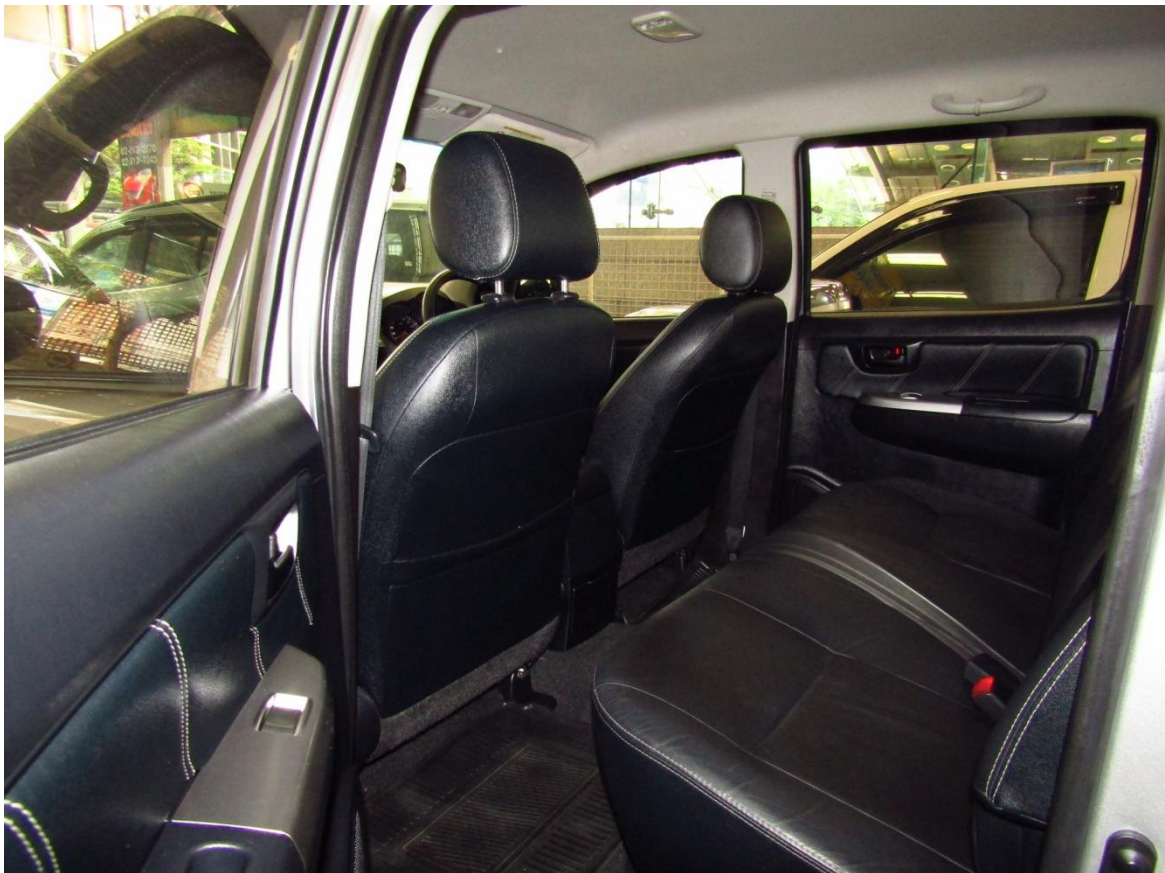
ภาพภายในด้านหน้า หลัง และ จุดบกพร่อง - Interior Visual Details (Front, Rear and/or Defect):

ที่นั่ง สภาพ Seat Appearance	สภาพดีตามอายุการใช้งาน
	การทำงาน การปรับ และการล็อคเบาะ Seat Adjust functional	ทำงานได้ดี
	สภาพ รางได้เบาะ Seat slide adjust rail	สภาพดีตามอายุการใช้งาน
	เข็มขัดนิรภัย Seat Belts	สภาพดีตามอายุการใช้งาน
	แผงคอนโซล Other Trims	สภาพดีตามอายุการใช้งาน
	เครื่องเสียงภายในรถ Radio/ Multiplayer	เปิด-ปิด ปกติ
	ลำโพง Speaker working	ทำงานปกติ
	ไล่ฝ้ากระจกหลัง Rear Window Demister	สภาพดีไม่พบรอยขาด
	อุปกรณ์ทำความเย็นและความร้อน Air Condition/Heater	แอร์เย็น ทำงานปกติ
	ชุดปัดน้ำฝน และระบบฉีดน้ำ Washers & Wipers	ทำงานปกติ
	แตร Horn	ทำงานปกติ
	บานพับและกลอนประตู Doors, Locks & Hinges	สภาพดีเหมาะสมกับอายุการใช้งาน
	การเปิดประตูจากด้านใน Door Handle (inside)	ทำงานได้ดี
	สภาพยางขอบประตู Weather Strip	สภาพดีเหมาะสมกับอายุการใช้งาน
	การทำงานของกระจก Window Operation	ทำงานเปิด-ปิด ปกติ

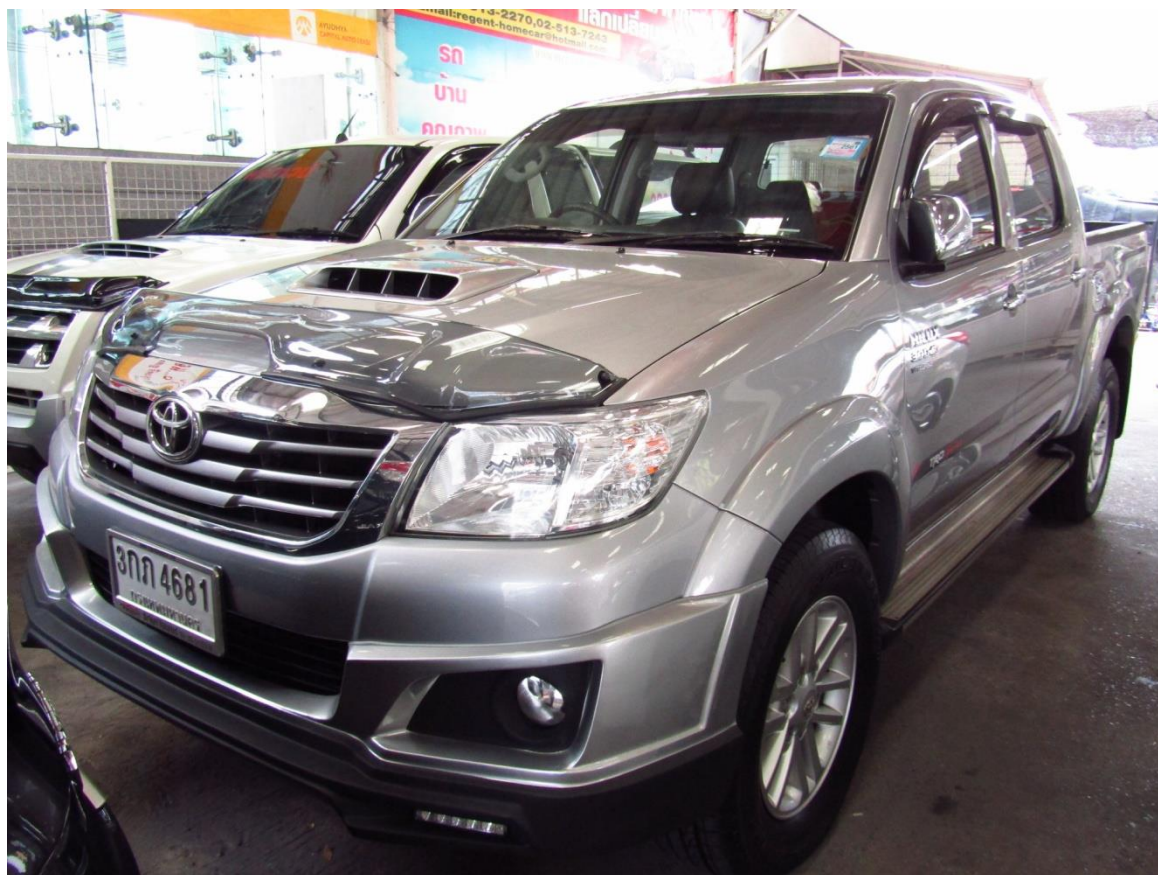
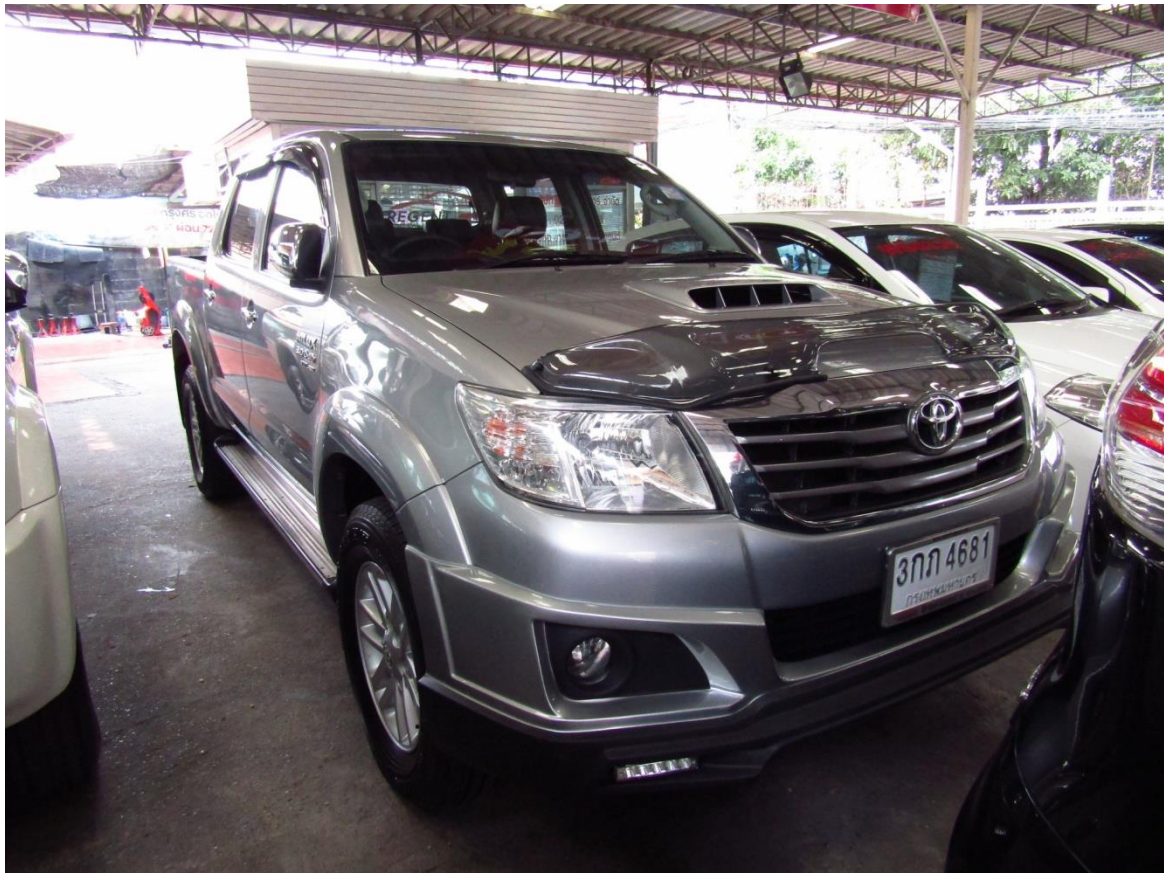
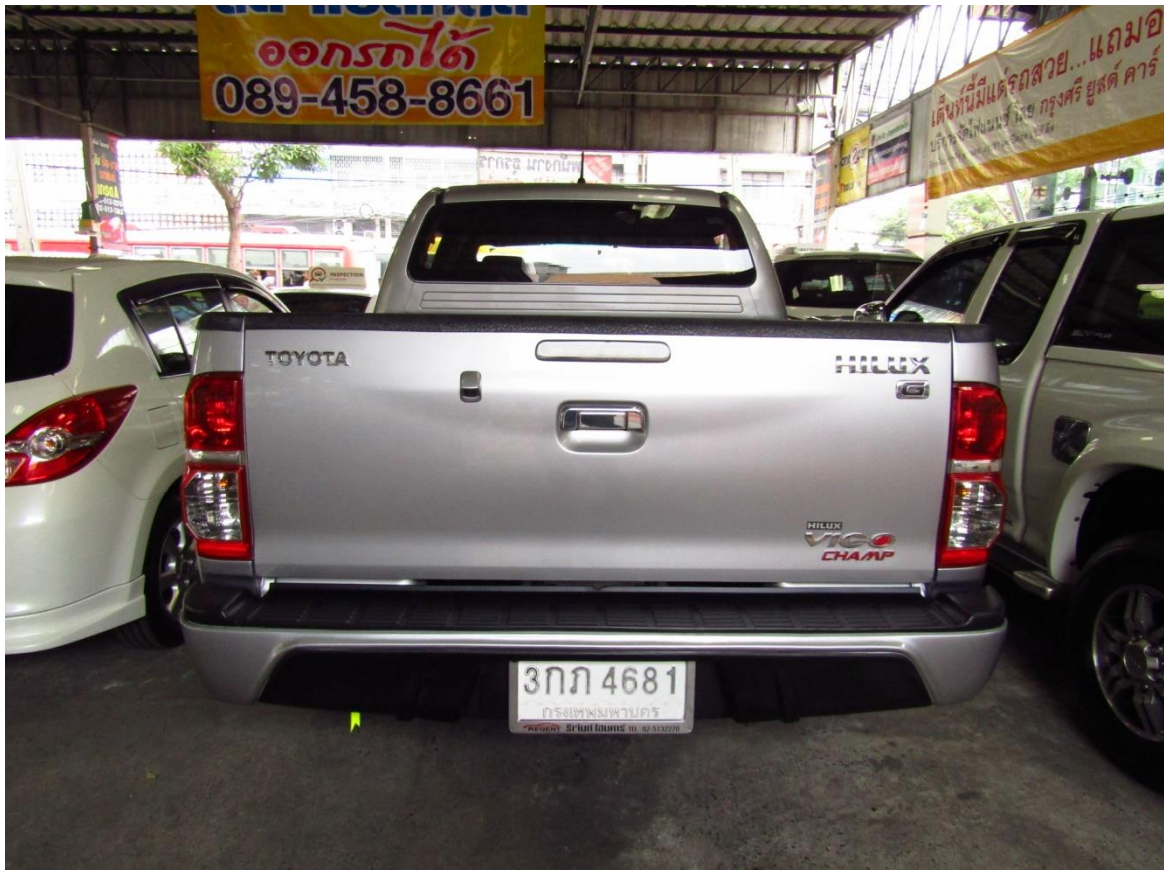
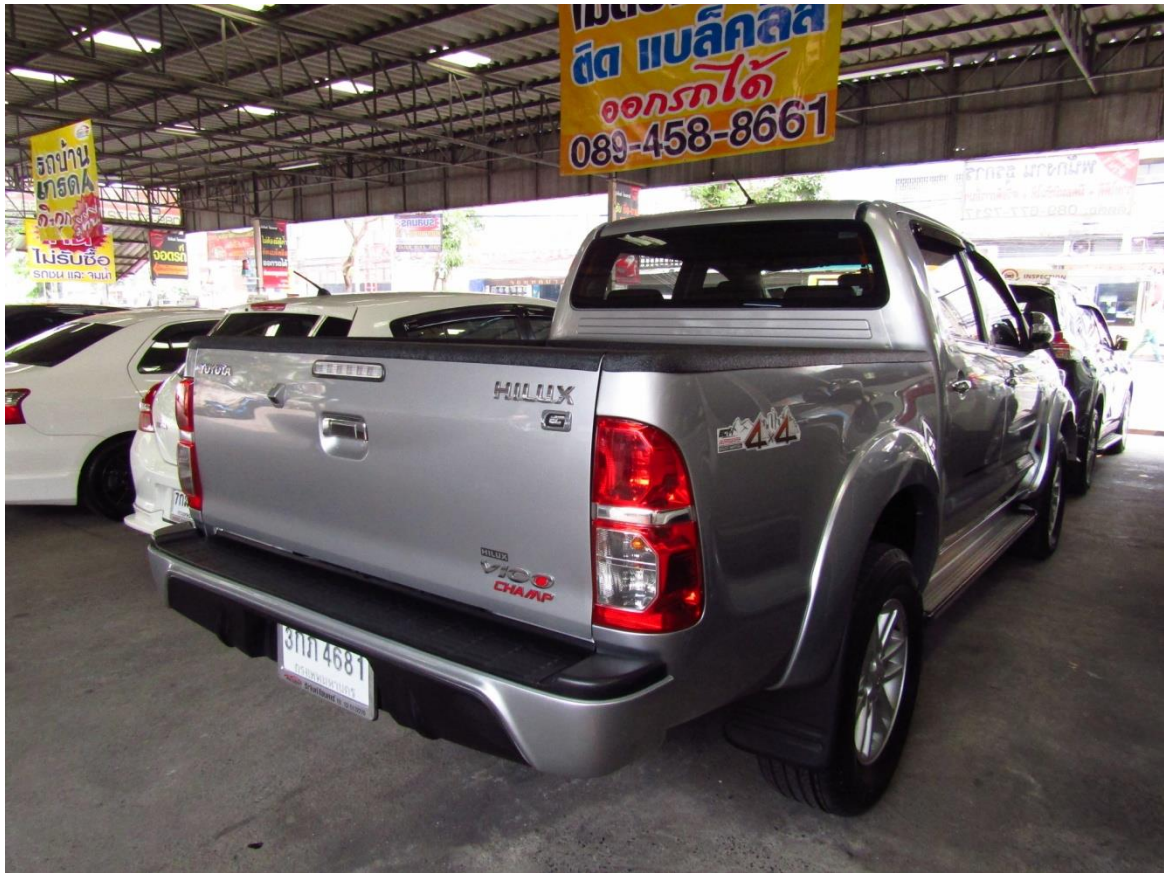
ภาพภายนอก - Exterior Visual Details:

กันชนหน้า Front Bumper	สภาพดี
	คาน รับกันชนหน้า (ขวา) Front Side Member (Right) Appearance	สภาพดี
	คาน รับกันชนหน้า (ซ้าย) Front Side Member (Left) Appearance	สภาพดี
	กระจังหน้ารถ Front Grill	สภาพดี
	ชุดคานหน้ารับหม้อน้ำ Radiator Core Support	สภาพดี
	ฝากระโปรงหน้ารถ Bonnet	สภาพดี
	ฝาห้องเครื่องด้านหน้า Cowl Panel Fire Wall	สภาพดี
	กระจกหน้า Windshield	สภาพดี
	หลังคา Roof	สภาพดี
	สภาพ และการทำงาน หลังคาชั้นรูป หลังคาเปิดประทุน Sunroof/Convertible functional and appearance	N/A
	แก้มหน้าขวา Front Right Wing	สภาพดี
	ประตูหน้าขวา Front Right Door	สภาพดี
	กระจกมองข้างขวา Right Rear Mirror	สภาพดี
	ประตูหลังขวา Rear Right Door	สภาพดี

ประตูเลื่อนด้านขวา Sliding Right Door	N/A
	แก้มหลังขวา Rear Right Wing	สภาพดี
	ชายน้าด้านขวา Right Rocker Panel	สภาพดี
	แก้มหน้าซ้าย Front Left Wing	สภาพดี
	ประตูหน้าซ้าย Front Left Door	สภาพดี
	กระจกมองข้างซ้าย Left Rear Mirror	สภาพดี
	ประตูหลังซ้าย Rear Left Door	สภาพดี
	ประตูเลื่อนด้านซ้าย Sliding Left Door	N/A
	แก้มหลังซ้าย Rear Left Wing	สภาพดี
	ชายน้าด้านซ้าย Left Rocker Panel	สภาพดี
	ประตูหลัง Rear Tail Gate	N/A
	ฝากระโปรงหลัง Boot	สภาพดี
	กระจกหลัง Rear Screen	สภาพดี
	กันชนหลัง Rear Bumper	สภาพดี
	คาน รับกันชนหลัง (ขวา) Rear Side Member (Right) Appearance	สภาพดี

คาน รับกันชนหลัง (ซ้าย) Rear Side Member (Right) Appearance	สภาพดี
	เสาโครงสร้าง A ขวา Right A-Pillar	สภาพดี
	เสาโครงสร้าง B ขวา Right B-Pillar	สภาพดี
	เสาโครงสร้าง C ขวา Right C-Pillar	สภาพดี
	เสาโครงสร้าง D ขวา Right D-Pillar	N/A
	เสาโครงสร้าง A ซ้าย Left A-Pillar	สภาพดี
	เสาโครงสร้าง B ซ้าย Left B-Pillar	สภาพดี
	เสาโครงสร้าง C ซ้าย Left C-Pillar	สภาพดี
	เสาโครงสร้าง D ซ้าย Left D-Pillar	N/A
	สภาพรวมของโครงสร้างแชสซี Chassis Frames & Members Appearance	สภาพดีตามอายุการใช้งาน
	สภาพใต้ท้องรถและอุปกรณ์ใต้ท้องรถ Under Body and Parts Appearance	สภาพดีตามอายุการใช้งาน
	ช่วงล่างหน้า Front Suspension	สภาพดีตามอายุการใช้งาน
	ช่วงล่างหลัง Rear Suspension	สภาพดีตามอายุการใช้งาน
	ระบบบังคับเลี้ยว Steering Components	สภาพดีตามอายุการใช้งาน
	เสื้อเกียร์ Transmission Housing	สภาพดีตามอายุการใช้งาน

ท่อไอเสีย Exhaust	สภาพดีตามอายุการใช้งาน
	เฟืองท้าย Differntia	สภาพดีตามอายุการใช้งาน
	เพลาขับ Drive Shafts	สภาพดีตามอายุการใช้งาน
	การทำงานการเปิดปิดประตูทุกบาน All Door Handle Functional	ปกติ
	การทำงานของฝาช่องเติมน้ำมัน Fuel Cap functional	ปกติ
	ช่องเก็บยางอะไหล่ Spare Tire Housing	สภาพดี
	อื่นๆเพิ่มเติม Others	N/A

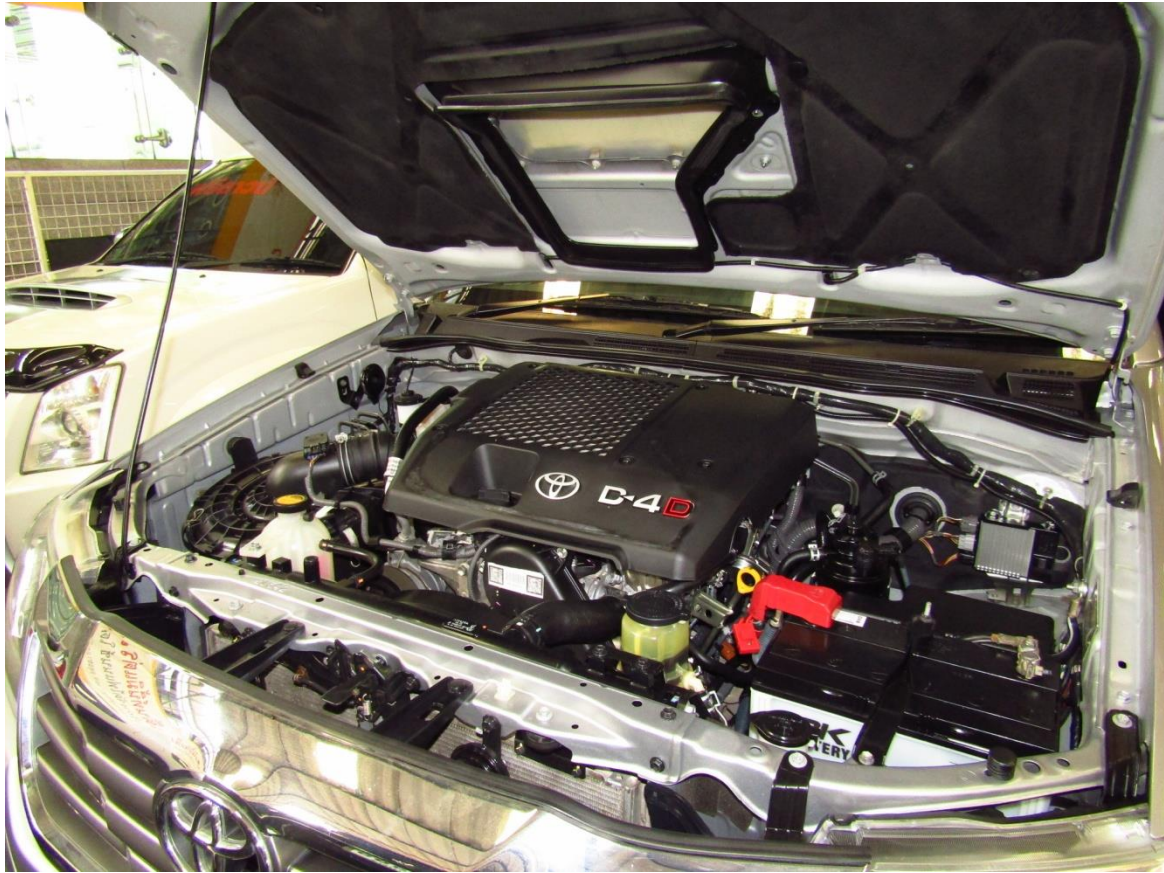
ภาพห้องเครื่อง - Engine Bay Visual Details

หม้อน้ำ และฝาหม้อน้ำ Radiator & Cap	สภาพดีตามอายุการใช้งาน
	รอกและสายพาน Drive Belt & Pulleys	สภาพดีตามอายุการใช้งาน
	หม้อลมเบรค Brake Booster	สภาพดีตามอายุการใช้งาน
	แม่ปั้มเบรค Master Cylinder Pressure	สภาพดีตามอายุการใช้งาน
	แบตเตอรี่ไม่รั่ว และ ชุดยึด ไม่มีสนิม No any leak on battery and no corrosion on battery support bracket	สภาพดีตามอายุการใช้งาน

การทดสอบ แบตเตอรี่ Battery Test Note: If state of charge is lower than 80%, battery need to fully recharge before used. (ถ้า state of charge ต่ำกว่า 80% ควรทำการชาร์ต แบตเตอรี่ให้เต็มก่อนใช้งาน)	Battery Test		Charging System Test at 2000 rpm	
		Voltage	12.15 V	Voltage	13.77 V
		Rating	670 CCA	Status	Normal
		Current	732 CCA	Start System Test	
		Internal resistance	3.69 mΩ	Start Voltage	7.91 V
		State of Charge	35 %	Status	Too low
		State of Health	100 %	Max. Load Test at 2000 rpm	
		Status	Great	Max. Load Voltage	13.62 V
		Test Date	19.02.61	Status	Normal

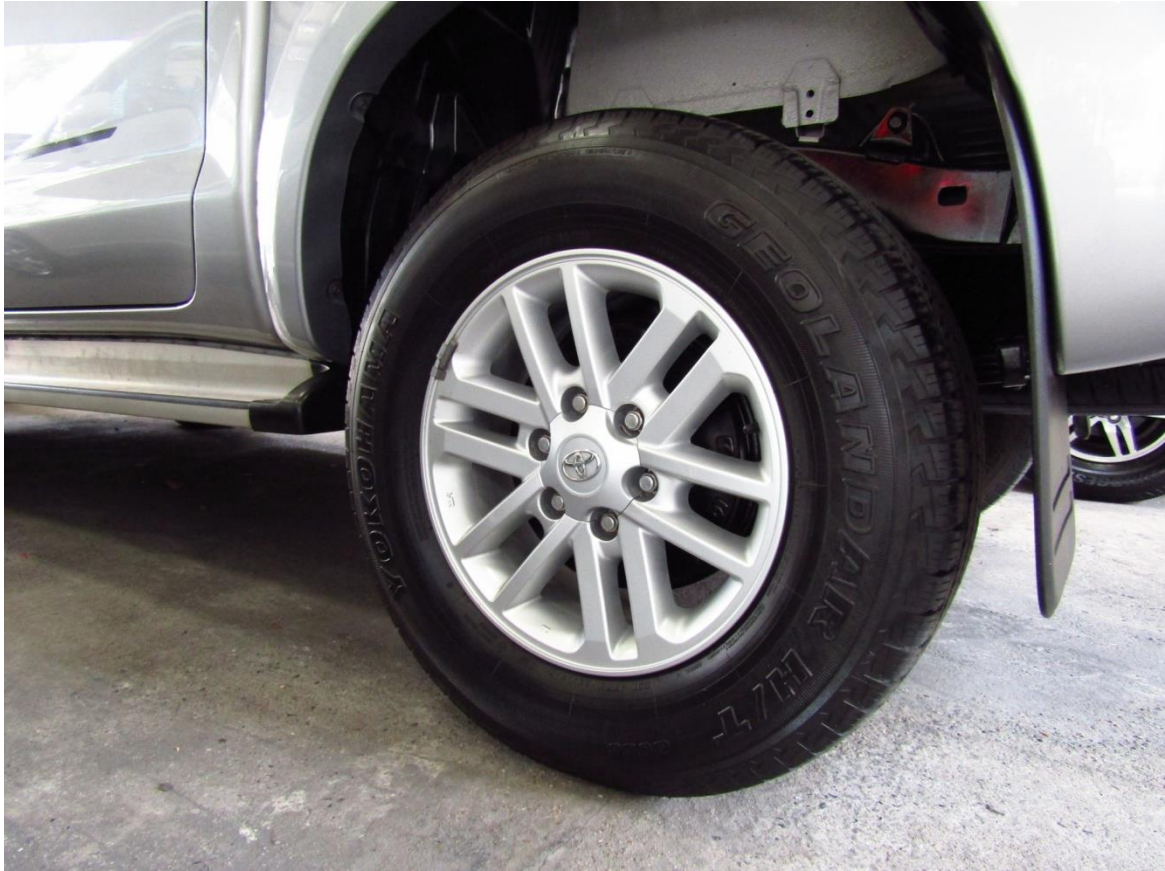
ภาพโดยรวมของยาง ล้อ และ เบรค - Tyres, Wheels & Brakes Visual Details:

สภาพยางรถยนต์, เดือน/ปี ผลิต Tyres Appearance, Year	ปียางผลิต 1017 ยางสภาพดี
	สภาพล้อรถ Wheel Rims Appearance	สภาพดีตามอายุการใช้งาน
	ยางอะไหล่ และล้อ Spare Tyre & Rim	สภาพดีตามอายุการใช้งาน
	ก้ามเบรค และท่อน้ำมัน Brake Hose Callipers & Pipes	สภาพปกติไม่พบการรั่วซึม
	ผ้าเบรค (หน้า/หลัง) Brake Pads (Front/Rear)	สภาพดีตามอายุการใช้งาน
	จานเบรค Brake Discs (Front/Rear)	ควรเจียจานเบรคครั้งต่อไปที่เปลี่ยนผ้าเบรค
	ดรัมเบรคล้อหลัง Brakes and Drums any No Leakage	สภาพดีตามอายุการใช้งาน
	การทำงานของเบรคมือ Park Brake function	ระยะเวลาทำงานปกติ
	คำแนะนำอื่นๆ Other	N/A
