เลขคำขอบริการ (Job No.) :: I022/0087-1

Jul 1, 2022

HONDA Civic 1.8 FC E i-VTEC Sedan

Vehicle Inspection Report สรุปผลการตรวจสภาพรถ (Inspection Summary)

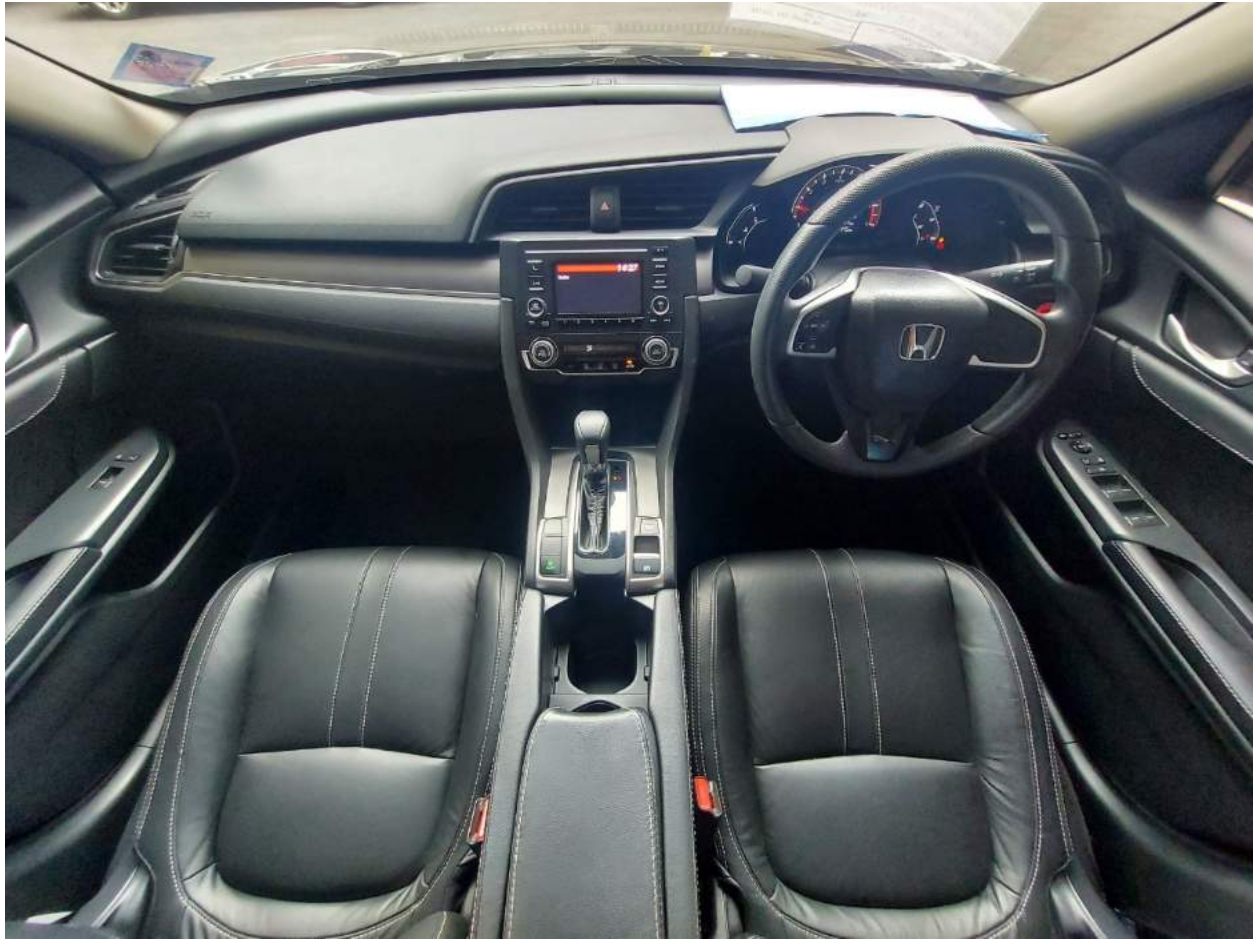
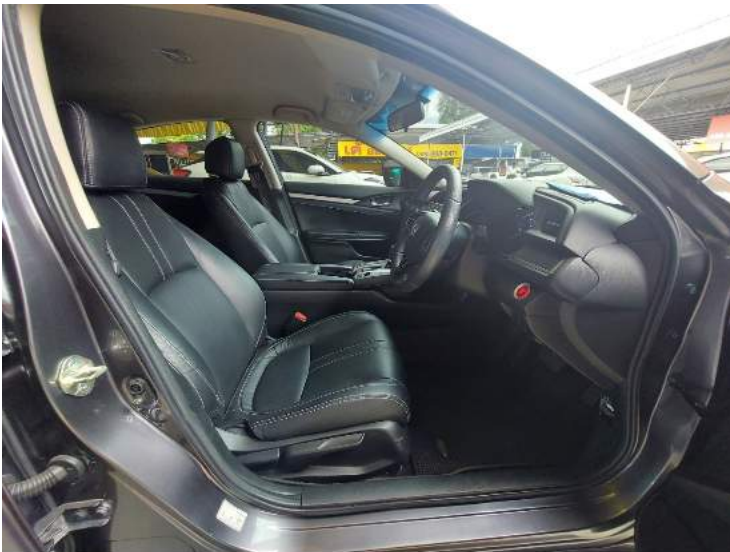
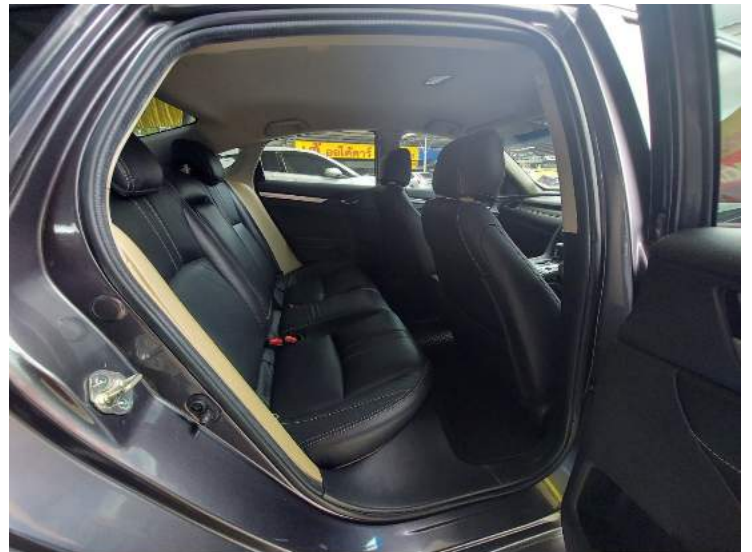
ภาพภายใน

ภายในสภาพดี ไม่เคยจมน้ำ และไฟไหม้

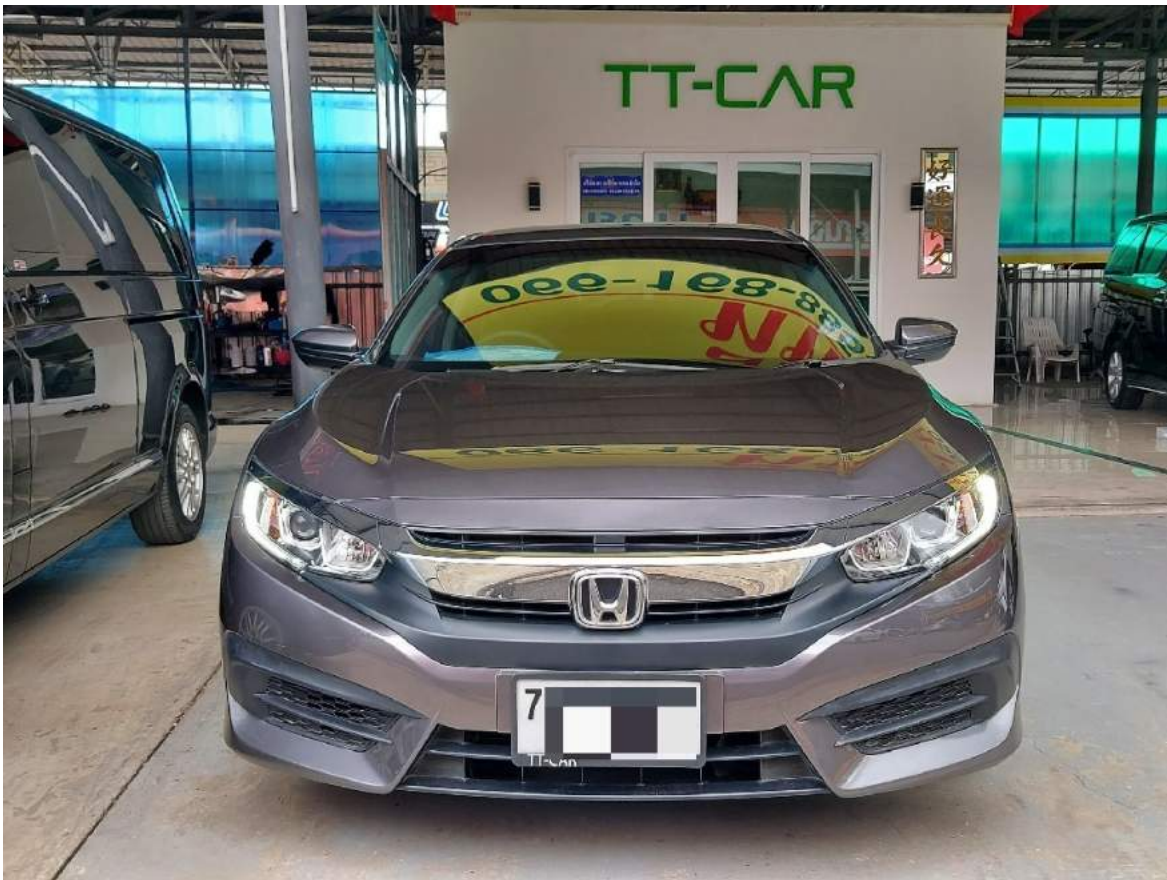
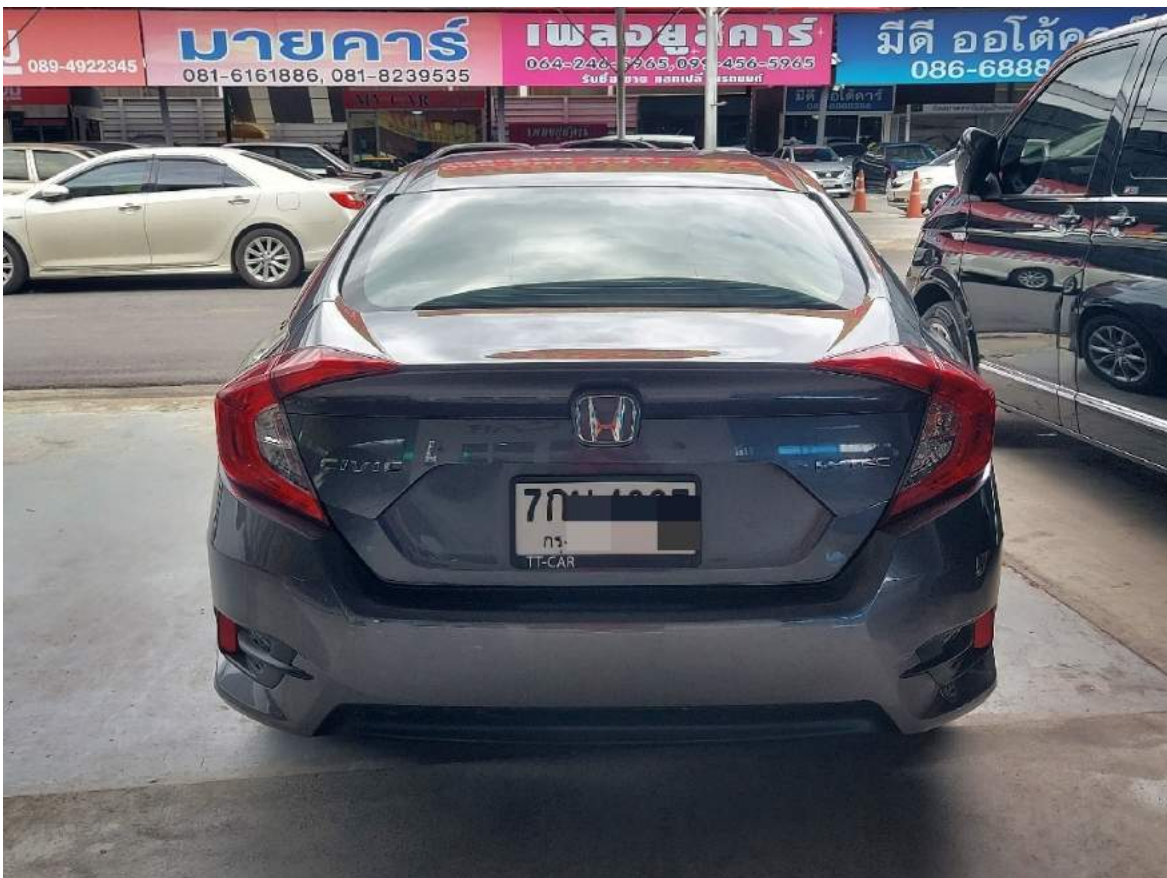
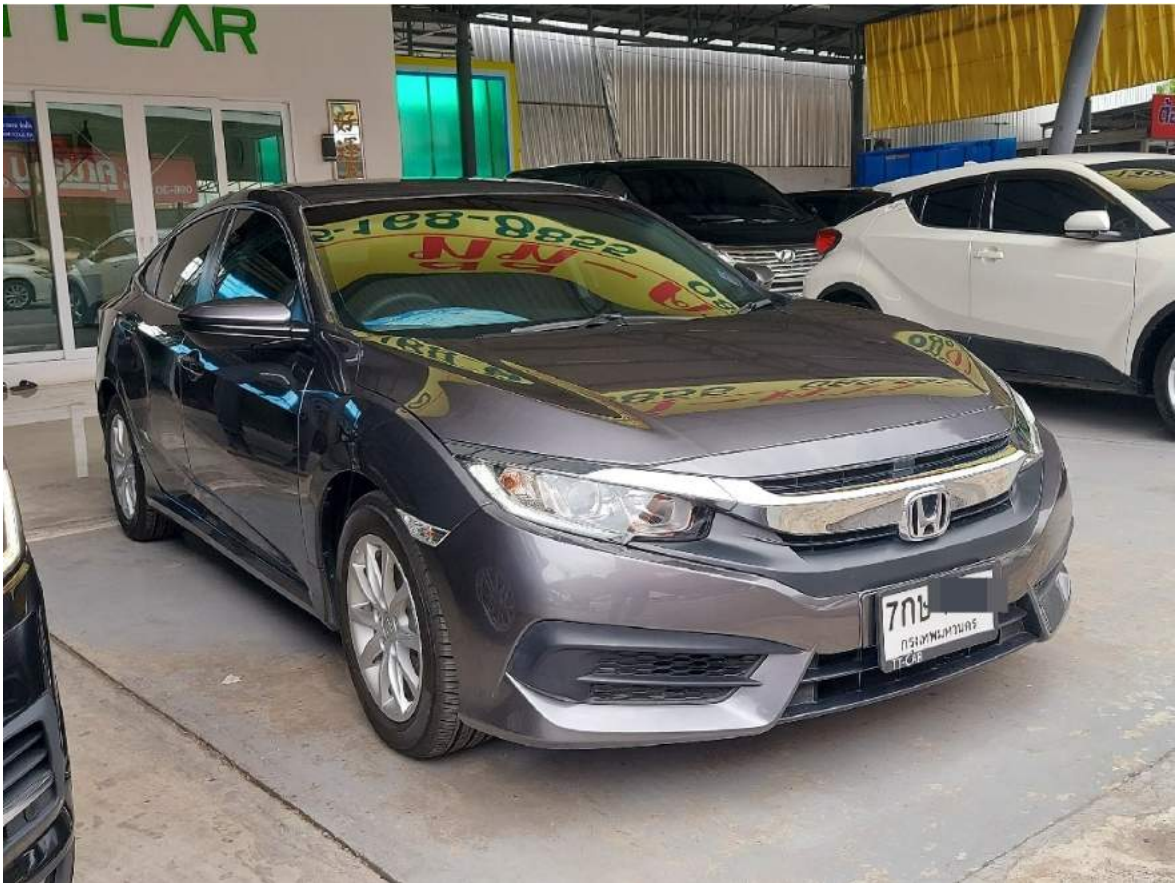
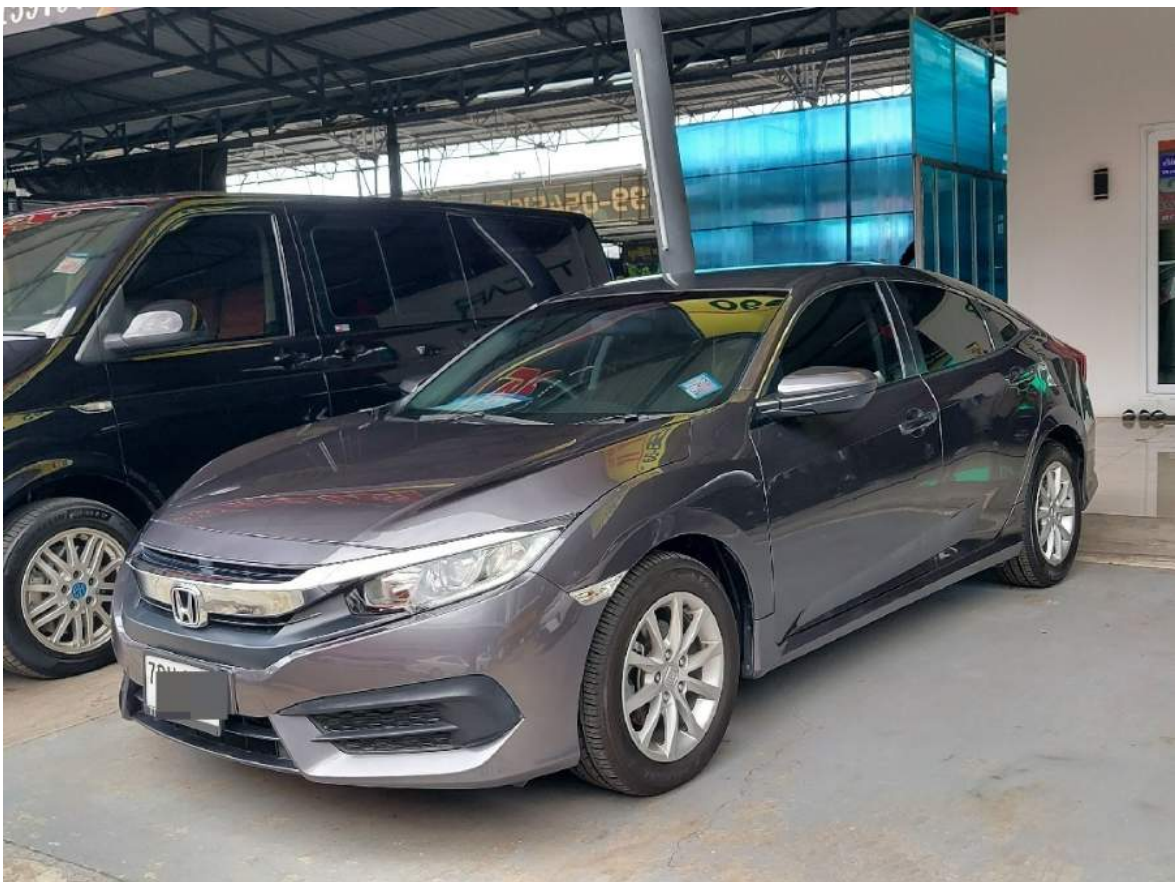
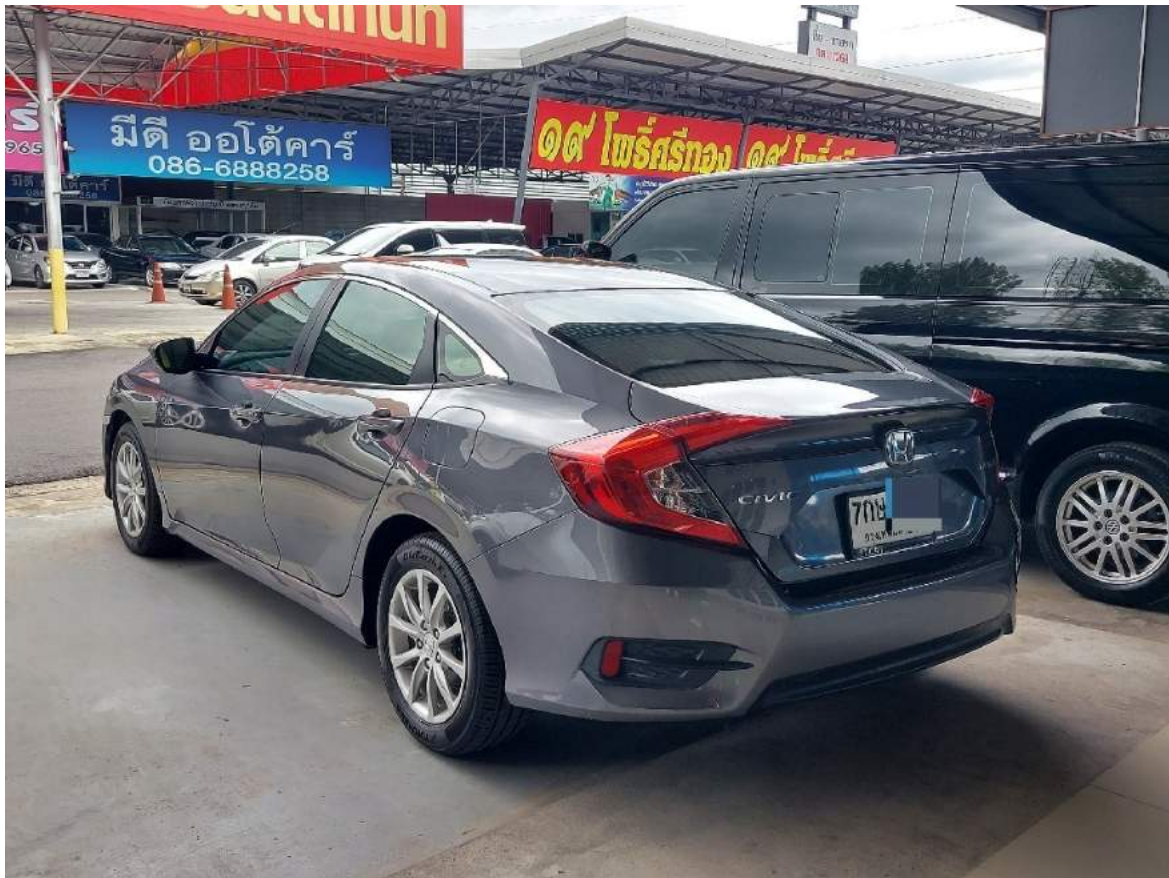
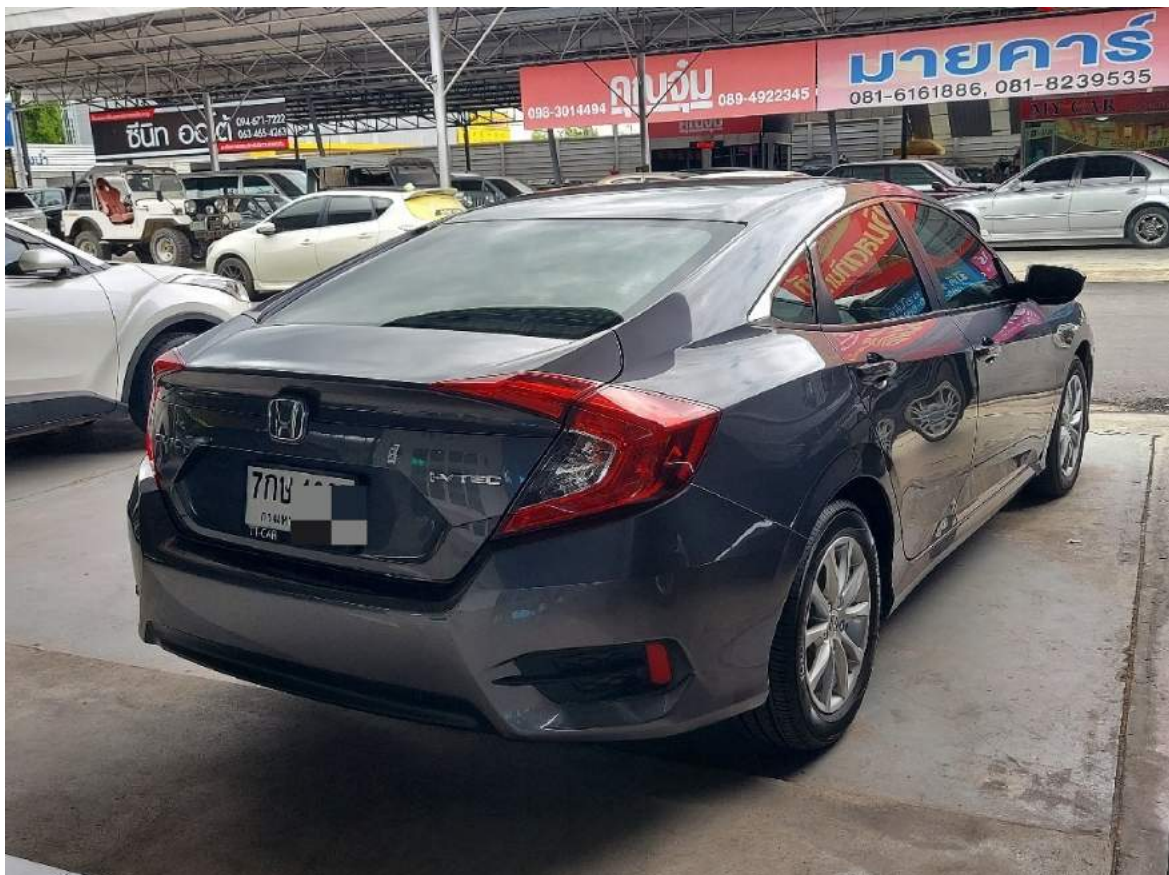
ภาพภายนอก

รถสภาพดี ไม่เคยจมน้ำ และไฟใหม่

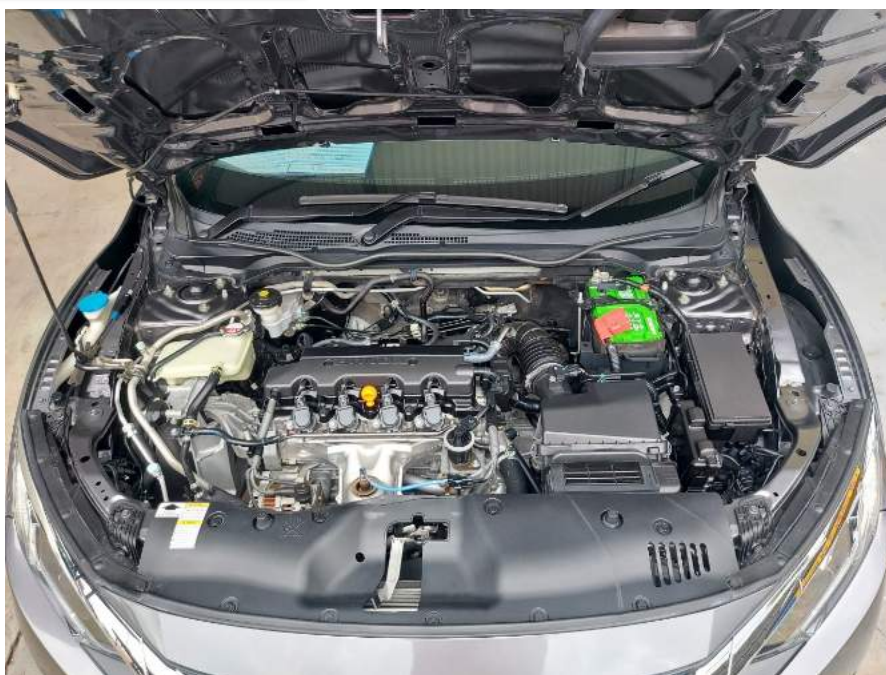
ภาพห้องเครื่อง

รถสภาพดี โครงสร้างไม่เคยมีอุบัติเหตุ ไม่เคยจมน้ำ และไฟไหม้

Voltage	12.66	V
Rating	450	CCA
Current	230	CCA
Internal resistance	11.76	mΩ
State of Charge	86	%
State of Health	30	%
Status	REPLACE

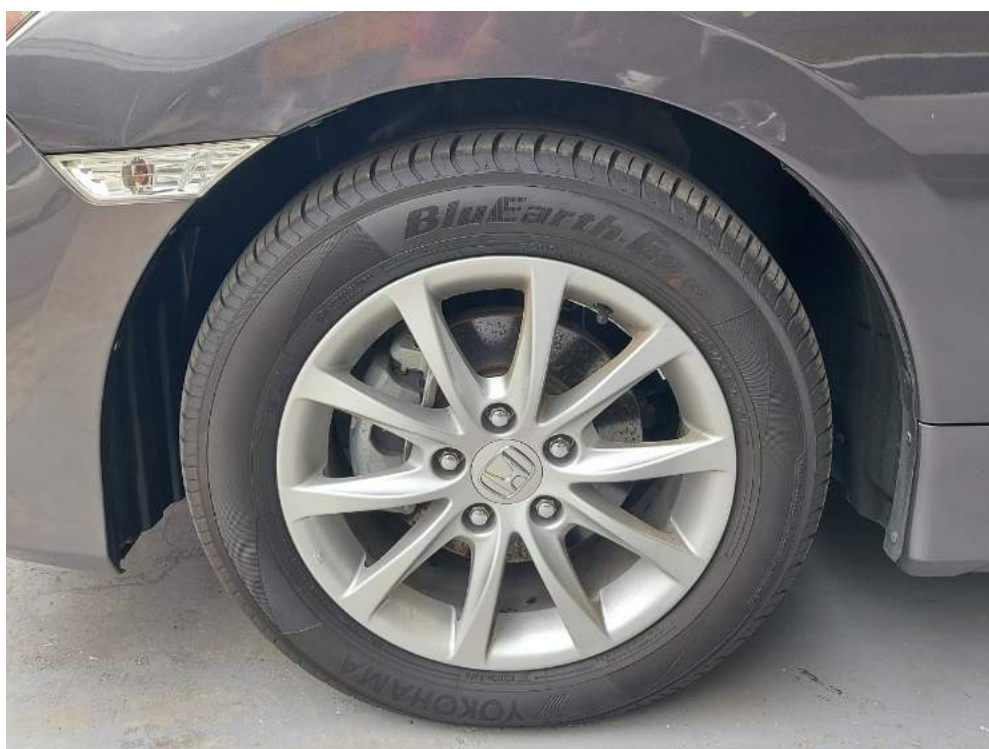
ขอบยาง ล้อ

ยางสภาพดี ปี 40/20
