# Vehicle Inspection Report

ยี่ห้อ/รุ่น (Brand/Model): TOYOTA FORTUNER 2.7 V	วันที่ตรวจสอบรถยนต์ (Date of Inspection): 28.8.61
หมายเลขตัวถัง (VIN): MR0ZX69G800109877	เลขคำขอบริการ (Job No.): I018/085-032
หมายเลขเครื่องยนต์ (Engine No.): TR-7457282	Vehicle Picture:  
ปีที่ผลิต (Build Date): 2012	
สีรถ (Color): ขาว	
ระยะการใช้งาน (Mileage): 10,5536 กม.	
หมายเลขทะเบียน (No. Plate): 1กส 7106 ก.ท.ม.	
วันครบกำหนดชำระภาษี (Registration Expiry): 23 ก.ค. 62	
ชื่อลูกค้า (Customer Name): REGENT HOME CAR	
ที่อยู่ (Address):	
โทรศัพท์ (Tel):	
สถานที่ตรวจสอบรถ (Inspection Place): REGENT HOME CAR

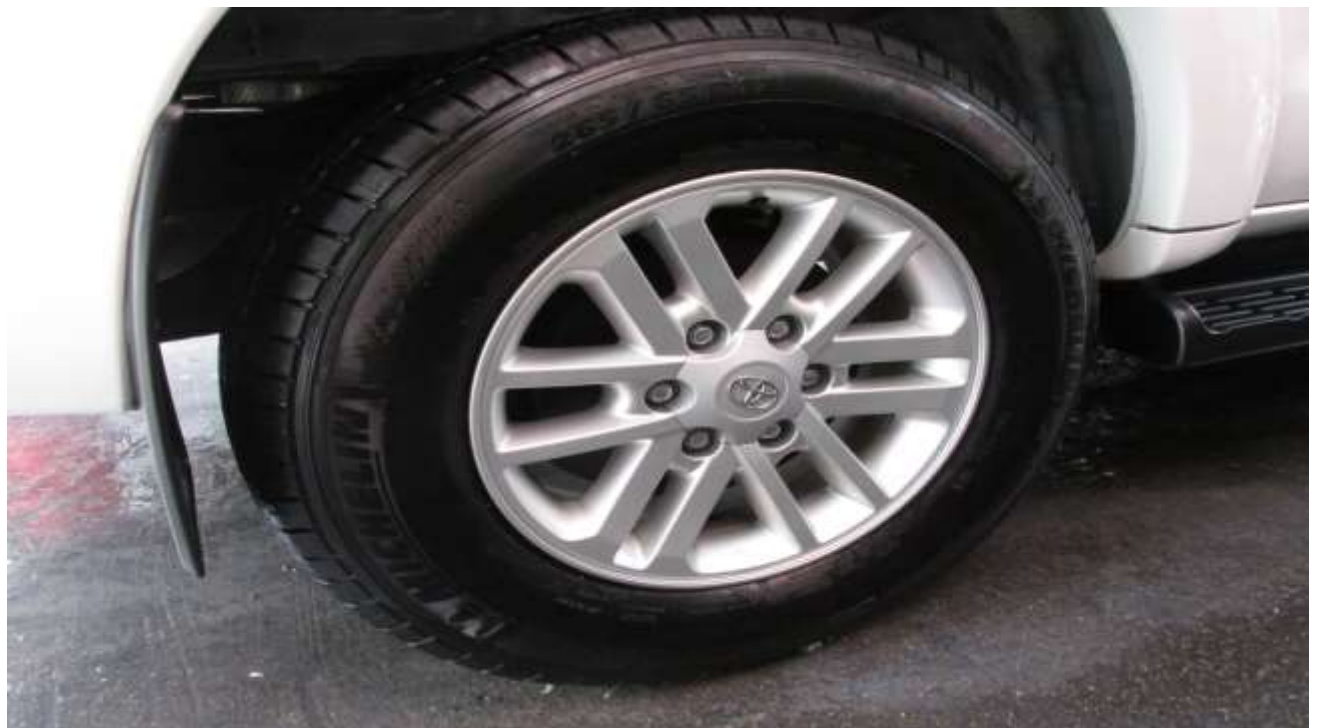
### ภาพโดยรวมของยาง ล้อ และ เบรค - Tyres, Wheels & Brakes Visual Details:

สภาพยางรถยนต์, สัปดาห์/ปี ผลิต Tyres Appearance, Year	3415
 	สภาพล้อ,ฝาครอบล้อ Wheel Rims Appearance	สภาพดีตามอายุการใช้งาน
 	ล้อ และยางอะไหล่ Spare Tyre & Rim	สภาพดีตามอายุการใช้งาน
 	คาลิปเปอร์เบรค และท่อน้ำมัน Brake Hose Callipers & Pipes	สภาพปกติไม่พบการรั่วซึม
 	ผ้าดิสเบรค (หน้า/หลัง) Brake Pads (Front/Rear)	สภาพดีตามอายุการใช้งาน
 	จานดิสเบรค(หน้า/หลัง) Brake Discs (Front/Rear)	ควรเจียจานเบรคครั้งต่อไปที่เปลี่ยนผ้าเบรค
 	ดรัมเบรคล้อหลัง Brakes and Drums any No Leakage	สภาพดีตามอายุการใช้งาน
 	การทำงานของเบรคมือ Park Brake function	ระบบการทำงานปกติ
 	คำแนะนำอื่นๆ Other	N/A
