Vehicle Inspection Report

สรุปผลการตรวจสอบ (Inspection Summary)

ยี่ห้อ/รุ่น (Brand/Model): TOYOTA HILUX REVO 2.4 E PRERUNNER 4DR A/T	วันที่ตรวจสอบรถยนต์ (Date of Inspection): 06-01-63
หมายเลขตัวถัง (VIN): MR0JBDD203523305	เลขคำขอบริการ (Job No.): I019-069-019
หมายเลขเครื่องยนต์ (Engine No.): 2GDC477539	Vehicle Picture:  
ปีที่ผลิต (Build Date): 2018	
สีรถ (Color): เทา	
ระยะการใช้งาน(Mileage): 62,976 กม.	
หมายเลขทะเบียน (No. Plate): กว 1459	
วันครบกำหนดชำระภาษี (Registration Expiry): 05 ก.พ 63	
ชื่อลูกค้า (Customer Name): REGENT HOME CAR	
ที่อยู่(Address): ถ.ราชพฤกษ์	
โทรศัพท์ (Tel):	
สถานที่ตรวจสอบรถ (Inspection Place): REGENT HOME CAR

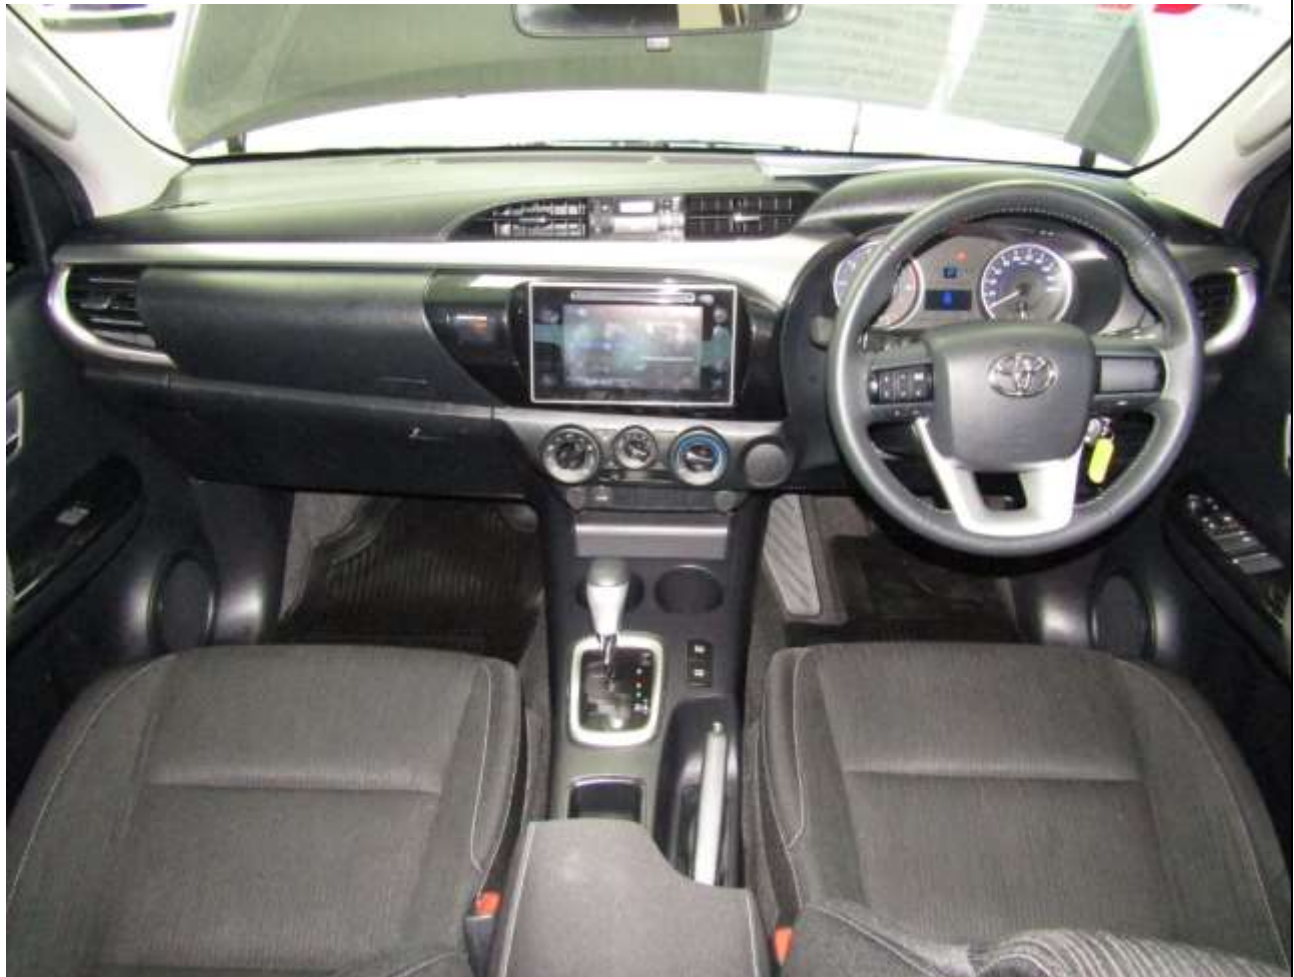
ที่นั่ง สภาพ Seat Appearance	สภาพดีตามอายุการใช้งาน

เข็มขัดนิรภัย Seat Belts	สภาพดีตามอายุการใช้งาน

ภาพภายในด้านหน้า หลัง และ จุดบกพร่อง - Interior Visual Details (Front, Rear and/or Defect):

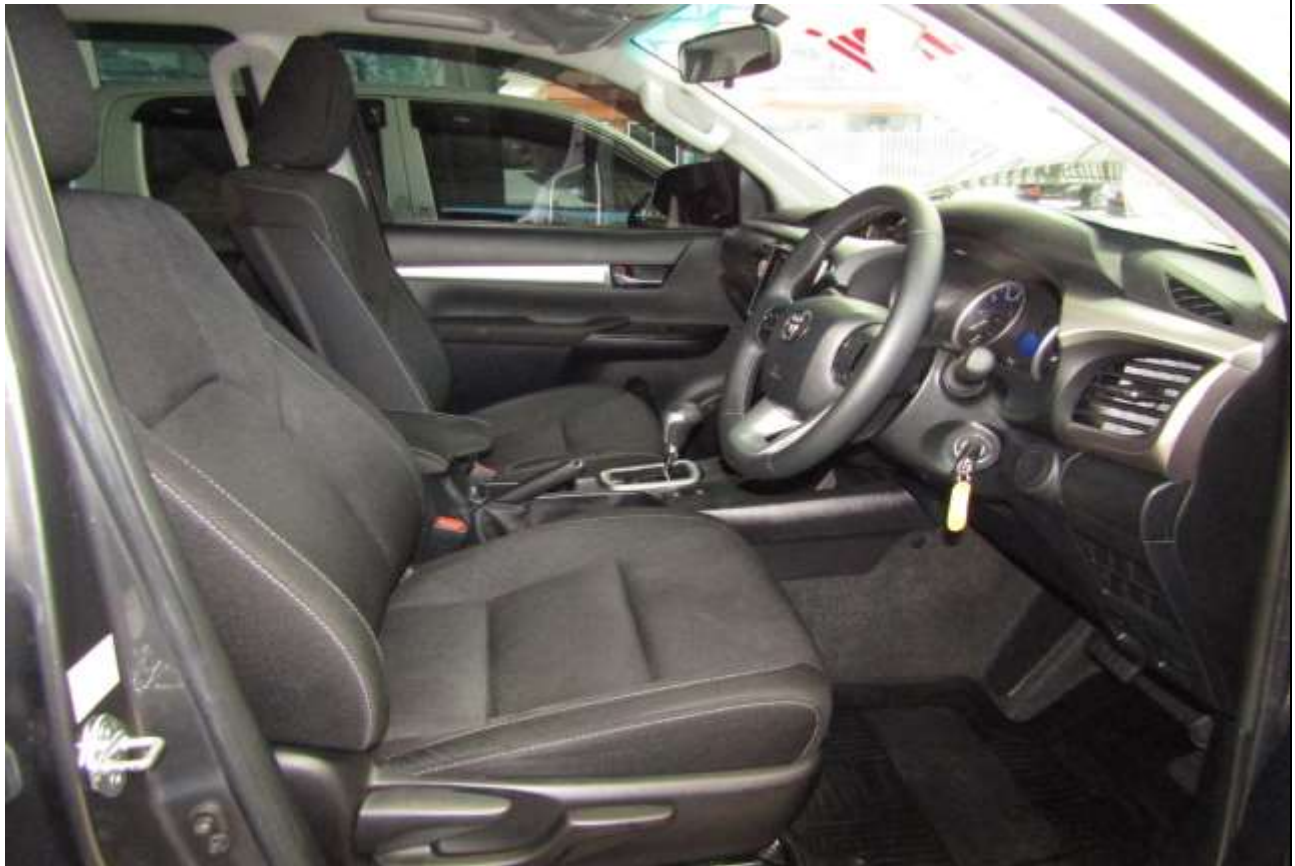
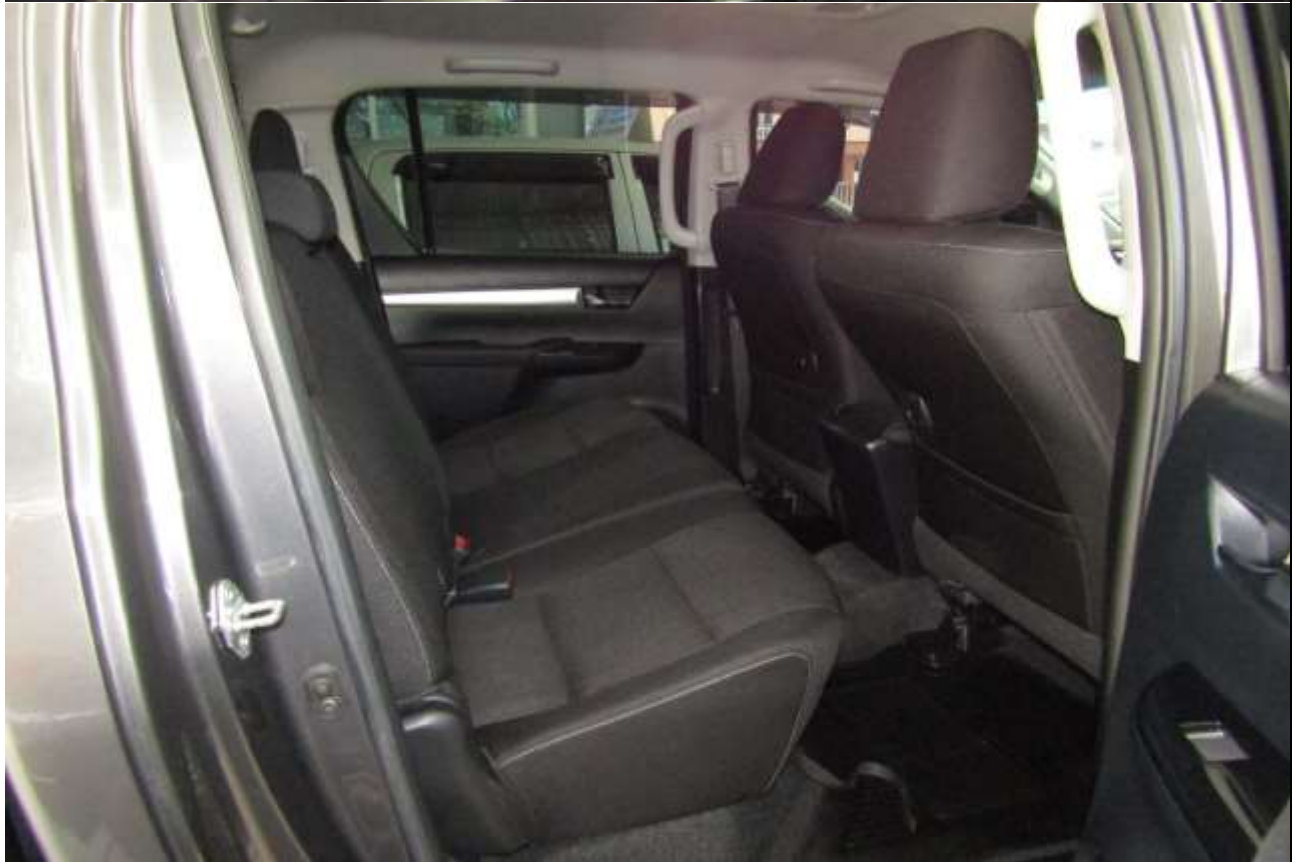
ภาพภายในด้านหน้า หลัง และ จุดบกพร่อง (ต่อ) - Interior Visual Details (Front, Rear and/or Defect) (Continued):

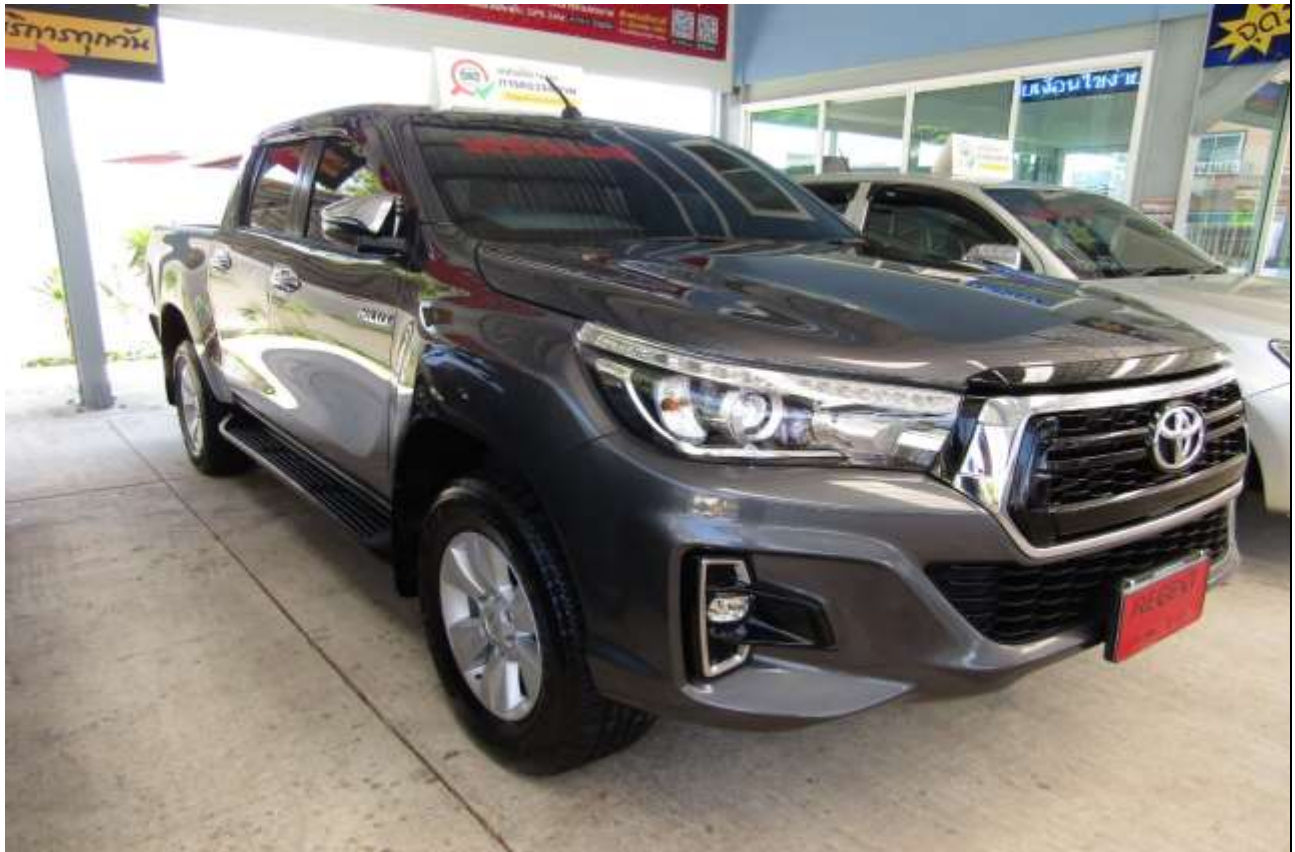
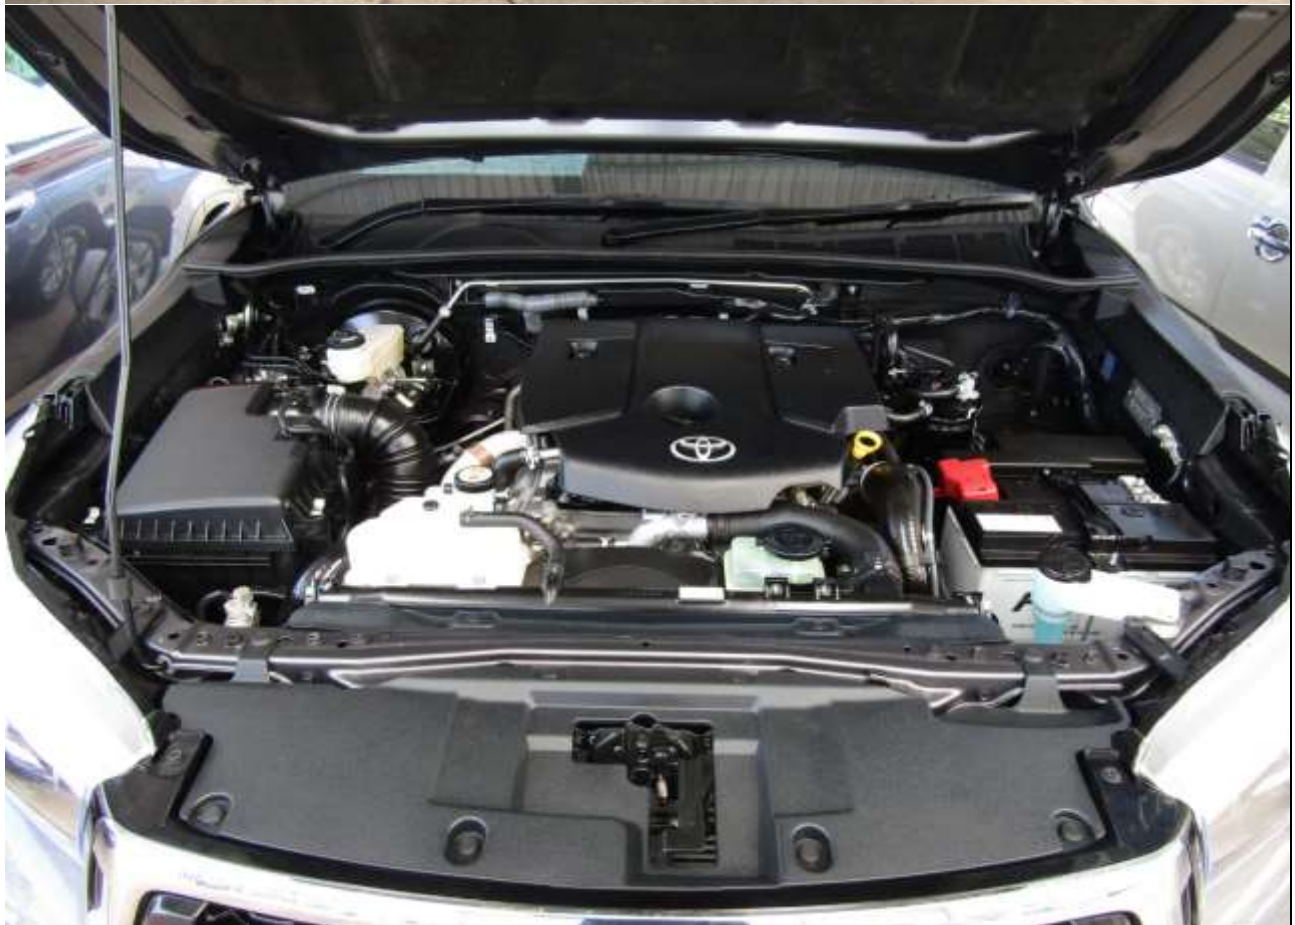
ภาพภายนอก - Exterior Visual Details:
