**1023/0382-4**

Honda Civic 1.8 EL i-VTEC

4 ธ.ค. 2023

# Vehicle Inspection Report

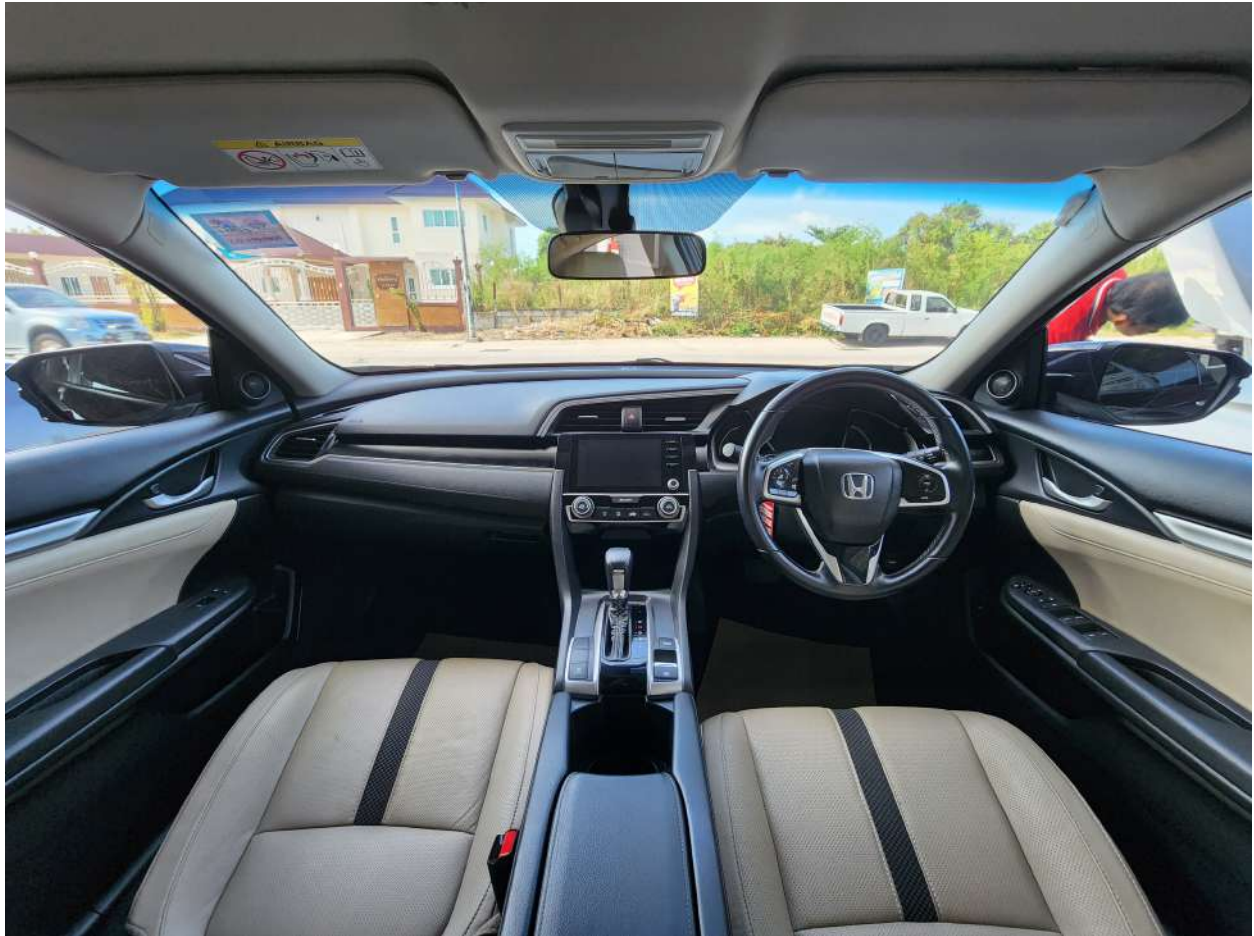
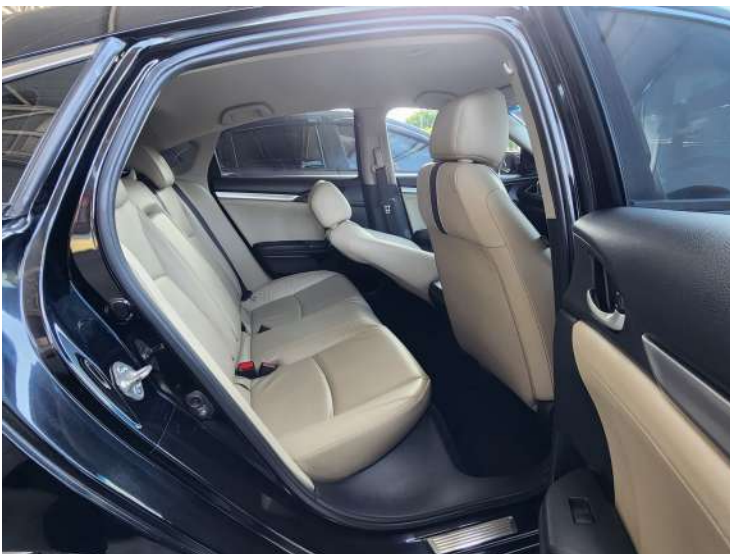
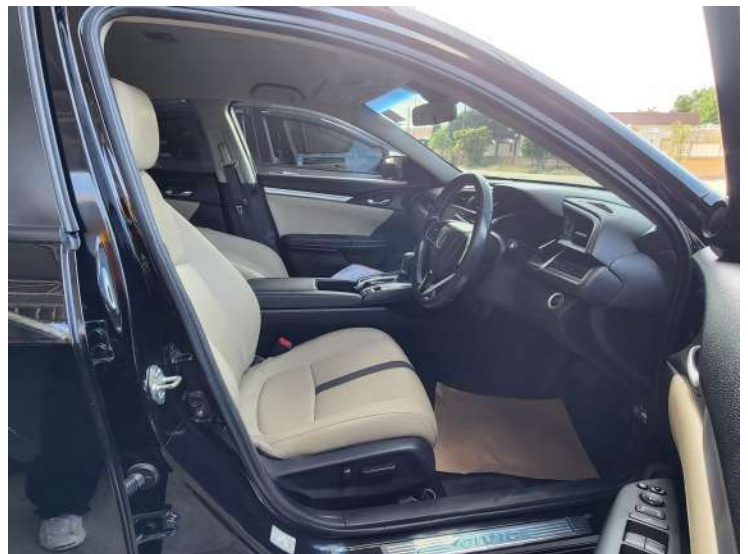
### ภาพภายใน

ประเมินสภาพรวม: ผ่าน  
 อุปกรณ์หลัก/อุปกรณ์เสริมขณะขับที่:

- ✓ ระบบปรับอากาศ [ผ่าน]
- ✓ ไฟส่องสว่าง [ผ่าน]
- ✓ ไฟเลี้ยว/ไฟฉุกเฉิน [ผ่าน]
- ✓ หน้าที่ปัดและมาตรวัด [ผ่าน]
- ✓ เข็มชี้ด้นรภัย [ผ่าน]
- ✓ แตร [ผ่าน]
- ✓ เครื่องเล่นเพลง [ผ่าน]
- ✓ ระบบปัดน้ำฝน [ผ่าน]
- ✓ เบาะนั่งยึดแน่น [ผ่าน]
- ✓ กระจกไฟฟ้า [ผ่าน]

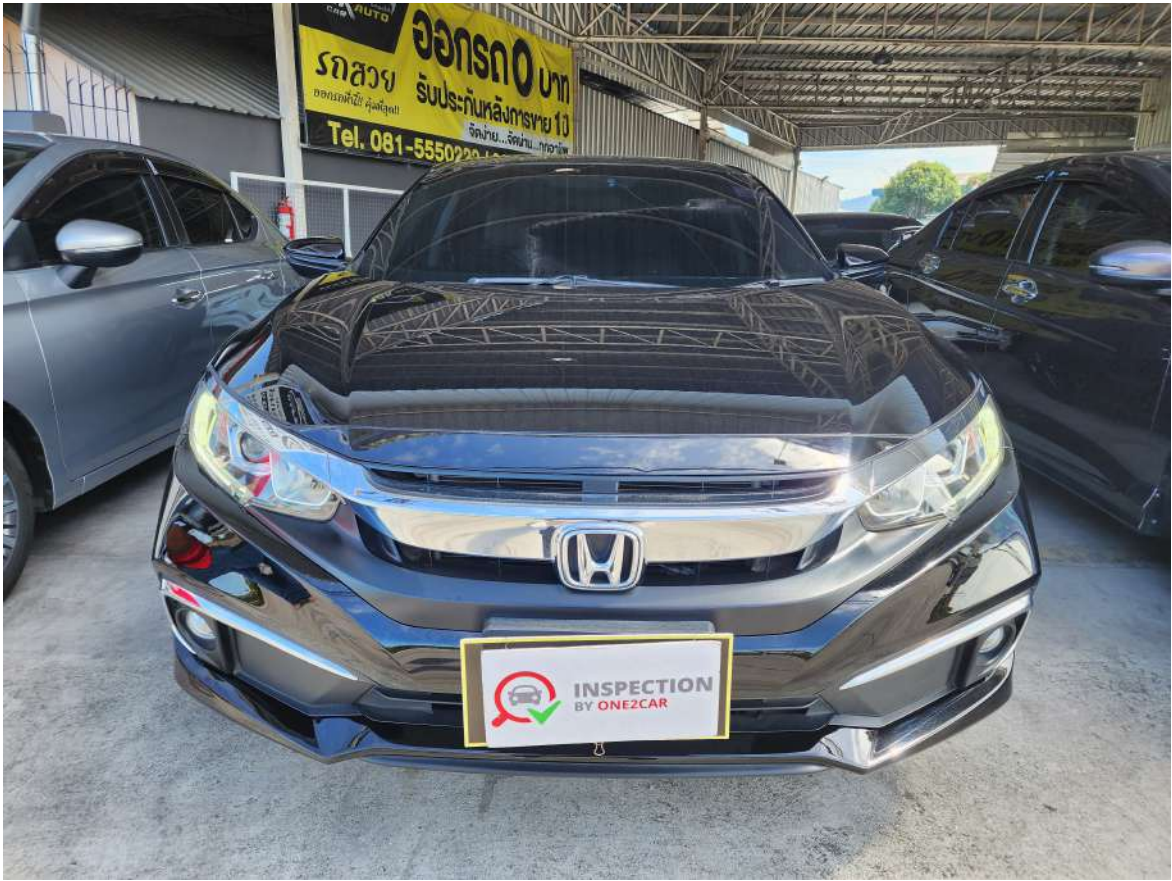
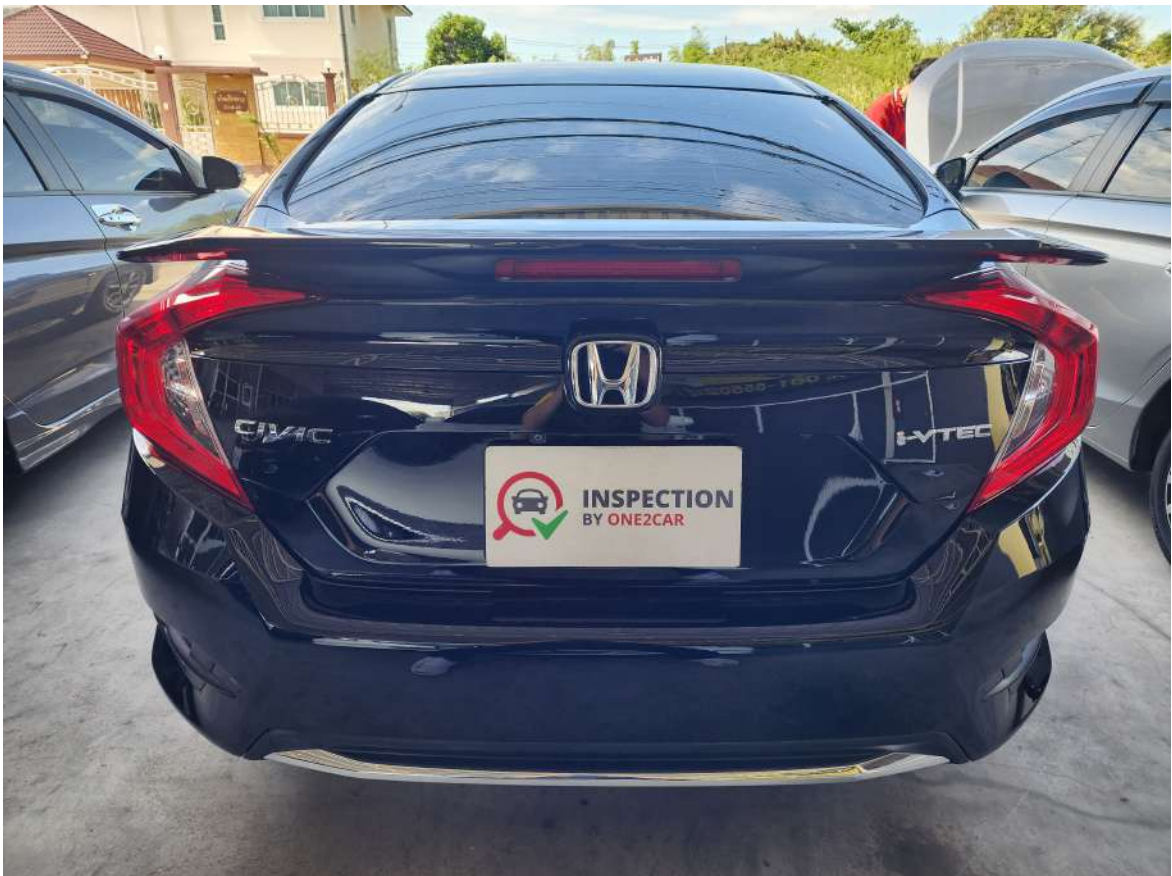
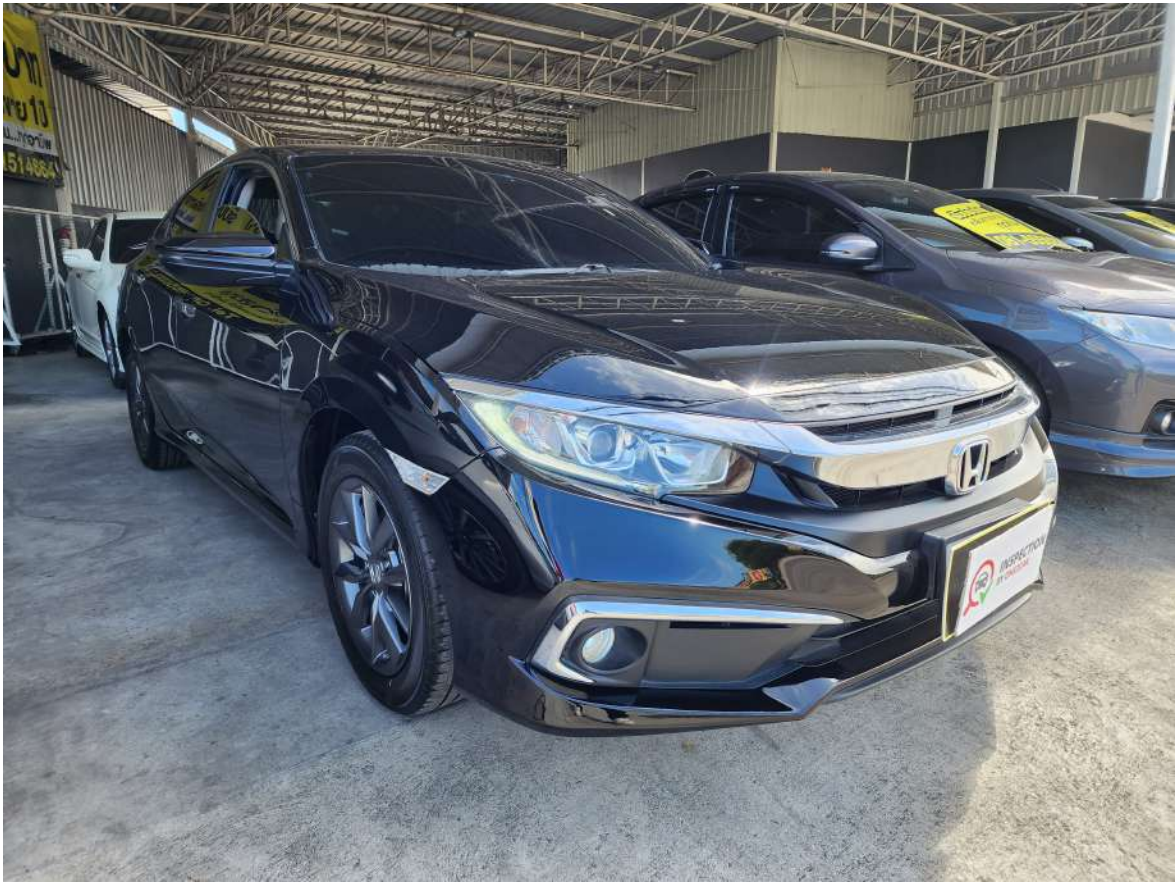
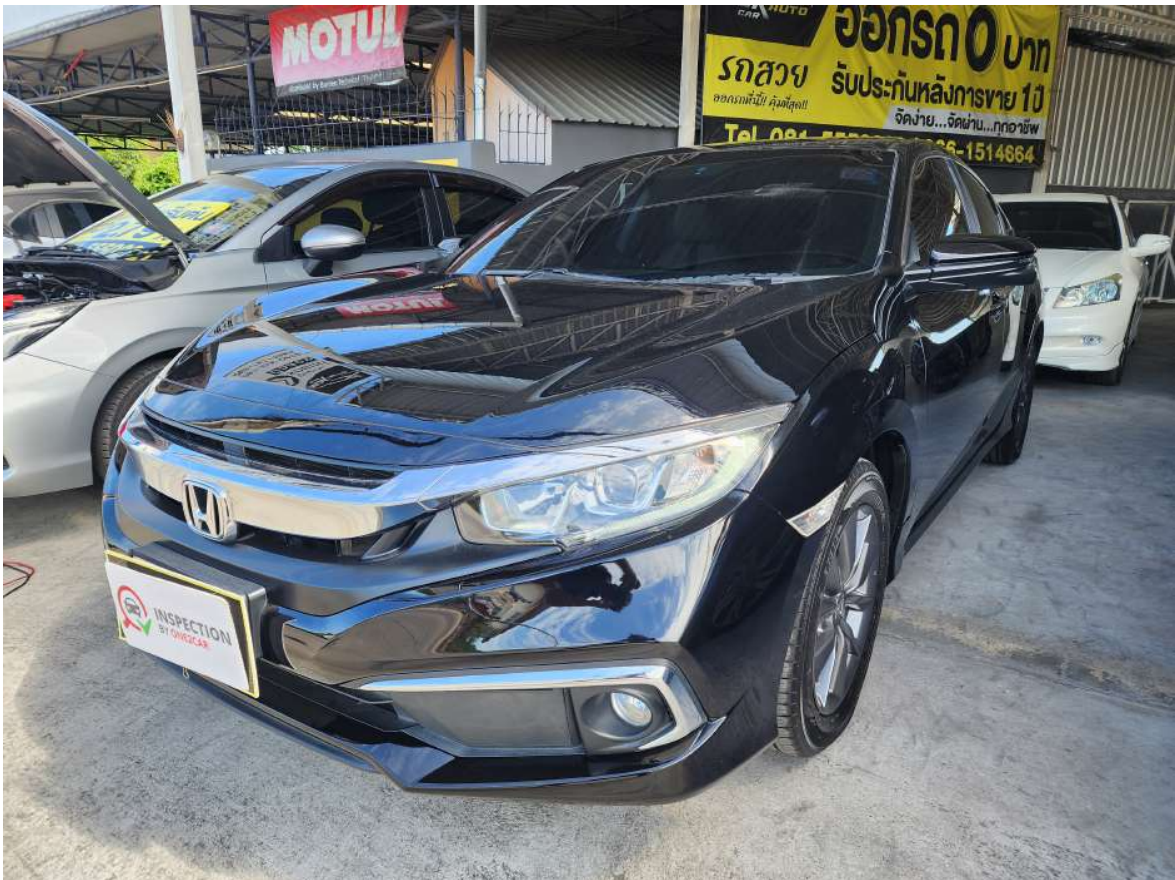
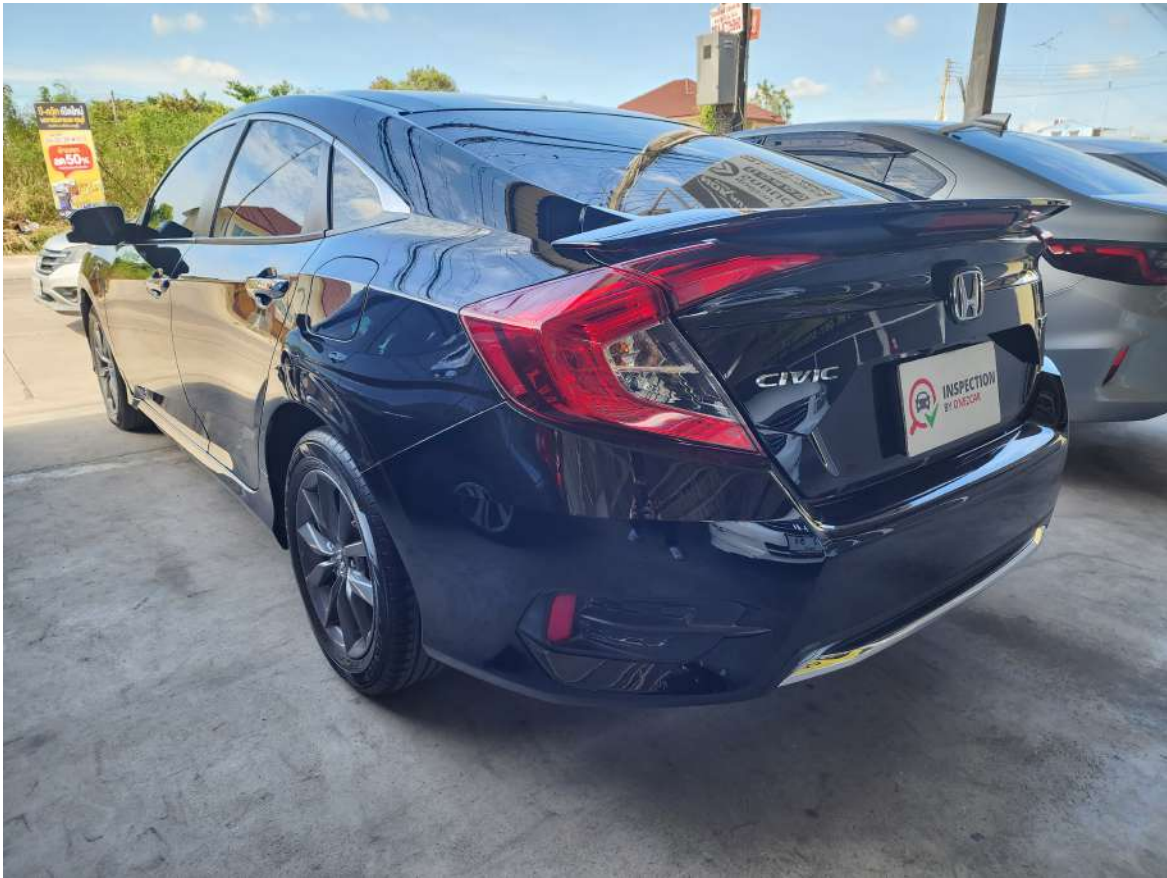
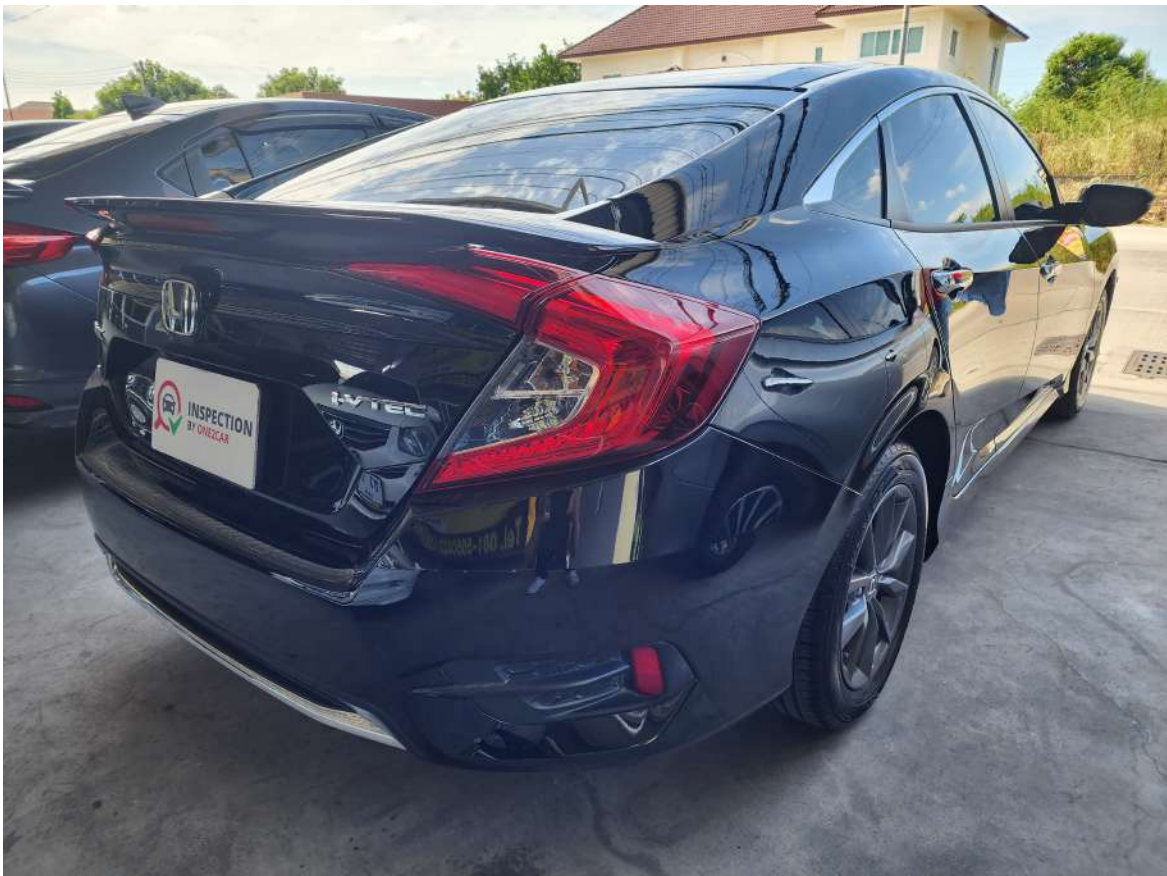
### ภาพภายนอก

ประเมินสภาพรวม: ผ่าน  
 รายการที่รอกการแก้ไข: ไม่พบรายการแก้ไข

- ชิ้นส่วนประกอบตัวถังรถ
- ✓ แผ่นเพลทเลขตัวถังมองเห็นได้ชัดเจน
- ✓ ชิ้นส่วนประกอบตัวถังรถ ผ่านการวัดค่าความหนาของสีแล้ว
- ✓ สีรถตรงตามเสาเสาเอกสารจจดทะเบียน

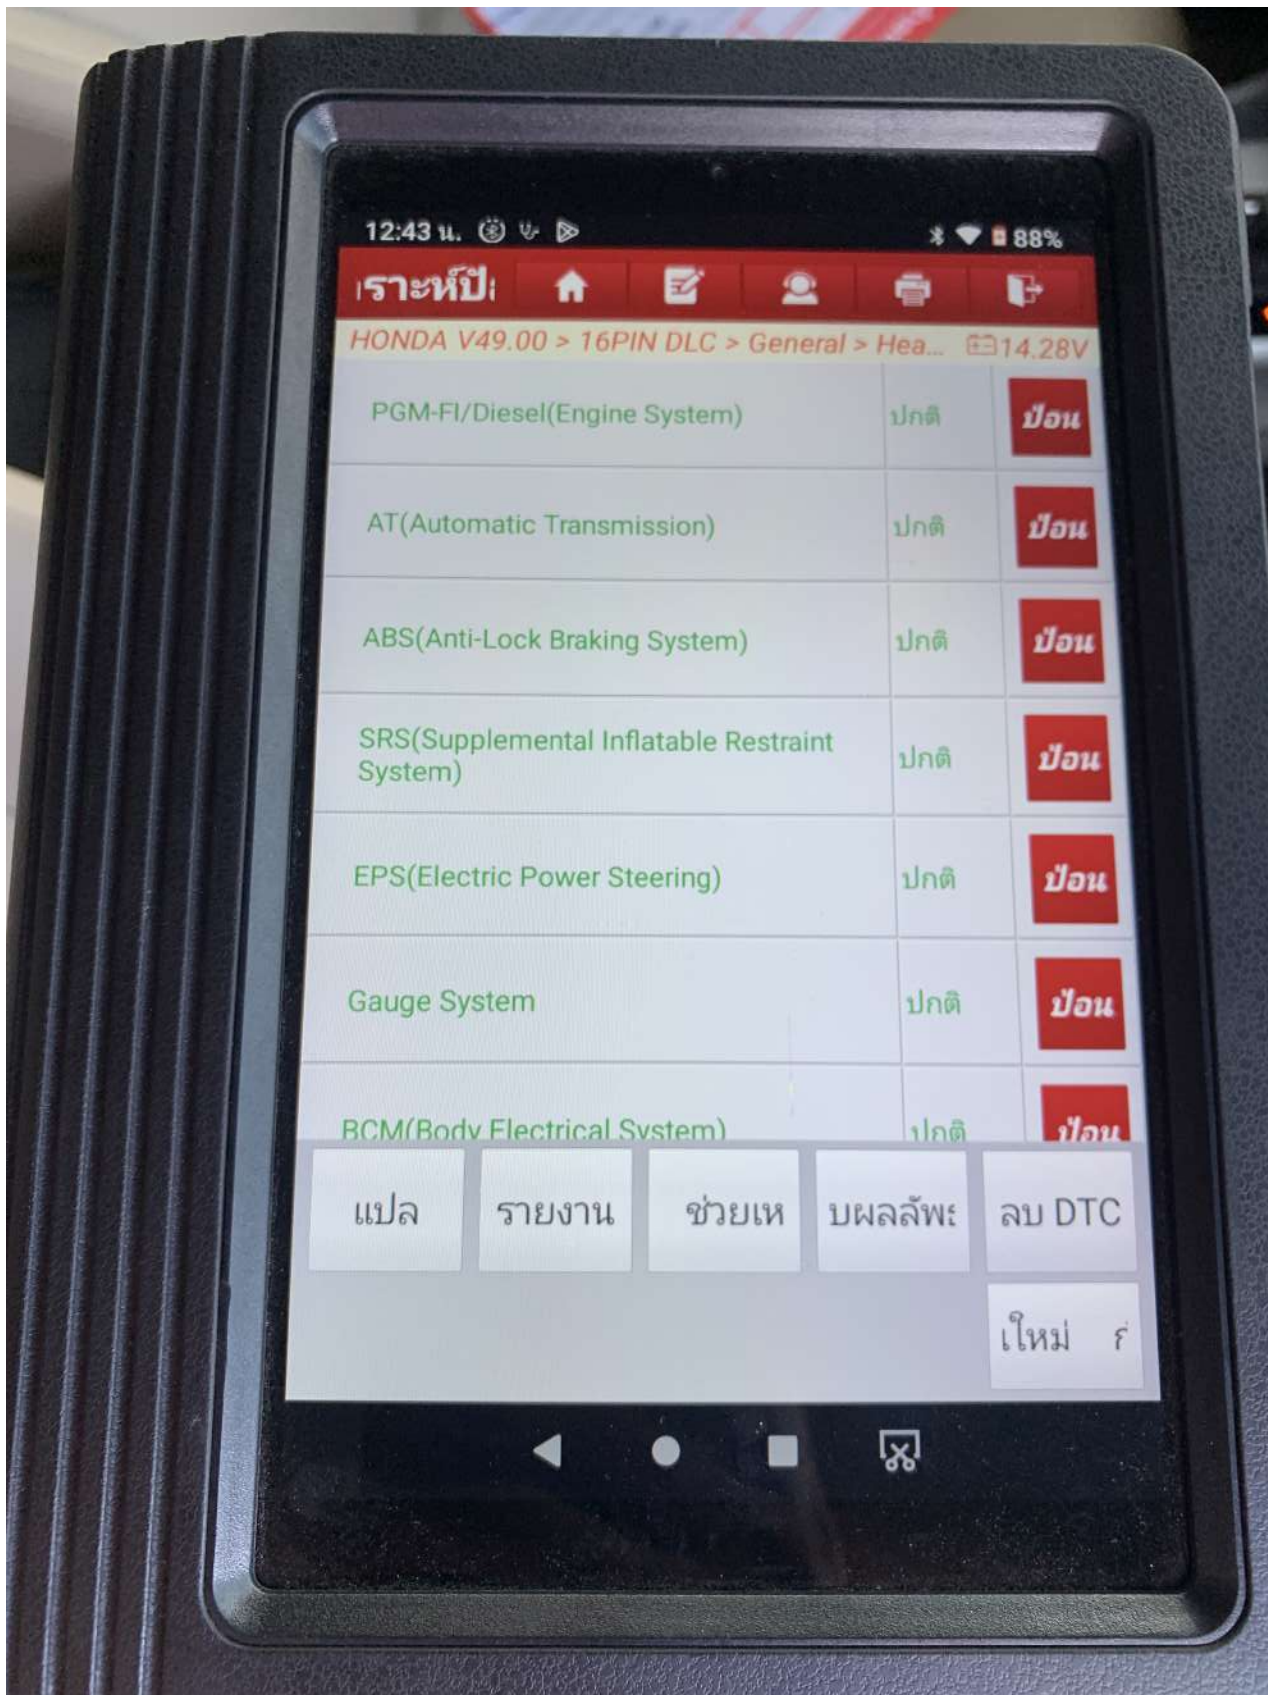
ภาพ OBD

รายการตรวจ 6 รายการ	สถานะ
1.1 ไม่เคยเกิดอุบัติเหตุรุนแรงจนทำให้โครงสร้างรถมีปัญหาความปลอดภัย No Evidence of Major or Hail Damage	ดี (Good)
1.2 ไม่มีการตัดต่อ ตัดแปลง คัชชี และ โครงสร้างรถ No chassis and cab structure modified	ดี (Good)
1.3 ไม่เคยประสบภัยจมน้ำ No Evidence of Flood	ดี (Good)
1.4 ไม่เคยประสบภัยอัคคีภัย No Evidence of Fire	ดี (Good)
1.5 ระบบการทำงานภายในรถยนต์ OBD II On-Board Diagnostics (OBD)	ดี (Good)
1.6 สภาพรถโดยรวม Overall Appearance	ดี (Good)
