# Vehicle Inspection Report

| ยี่ห้อ/รุ่น (Brand/Model): MINI COOPER 5-TURER RHD 1.5AT | วันที่ตรวจสอบรถยนต์(Date of Inspection): 22/10/63 |
| หมายเลขตัวถัง (VIN): WMWXS520202B36895 | เลขคำขอบริการ (Job No.) : I020/0054-1 |

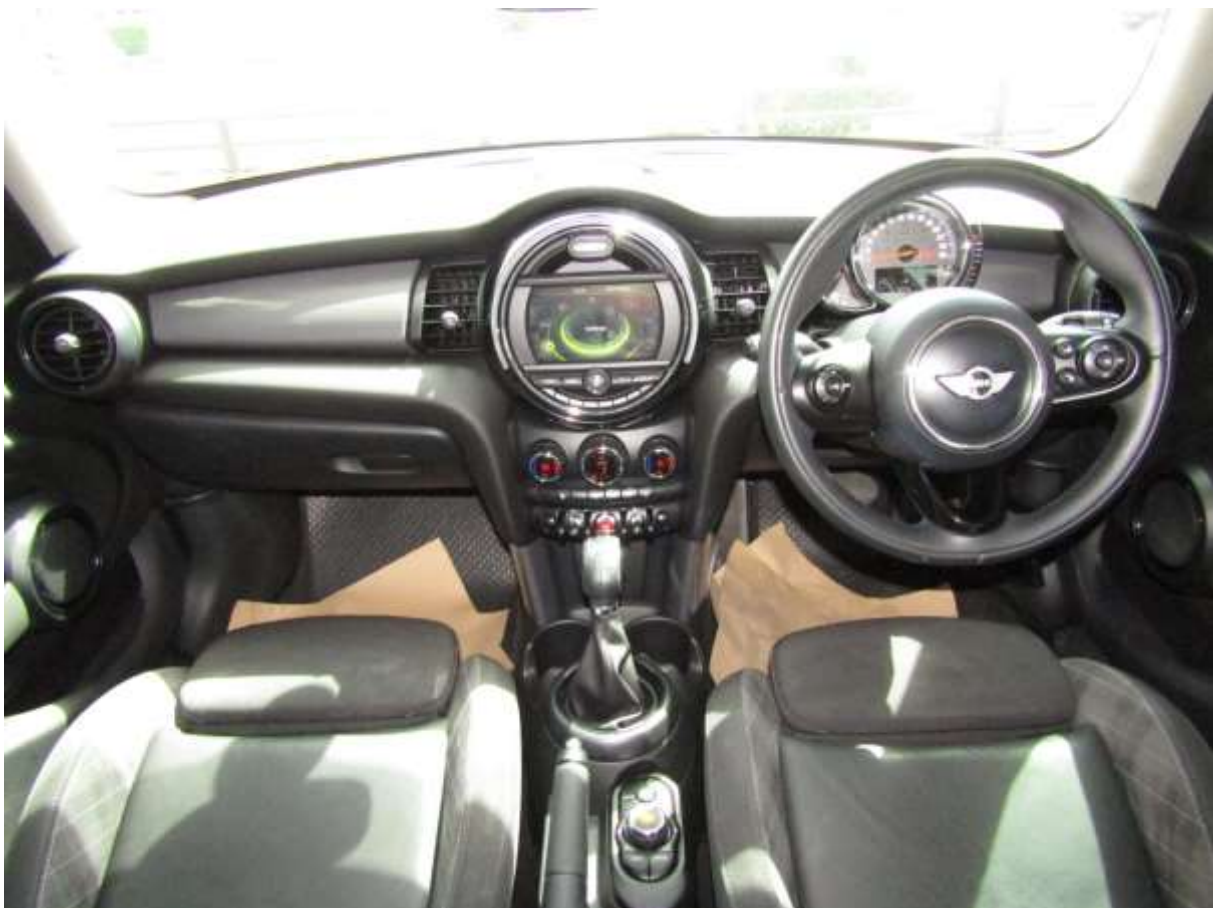
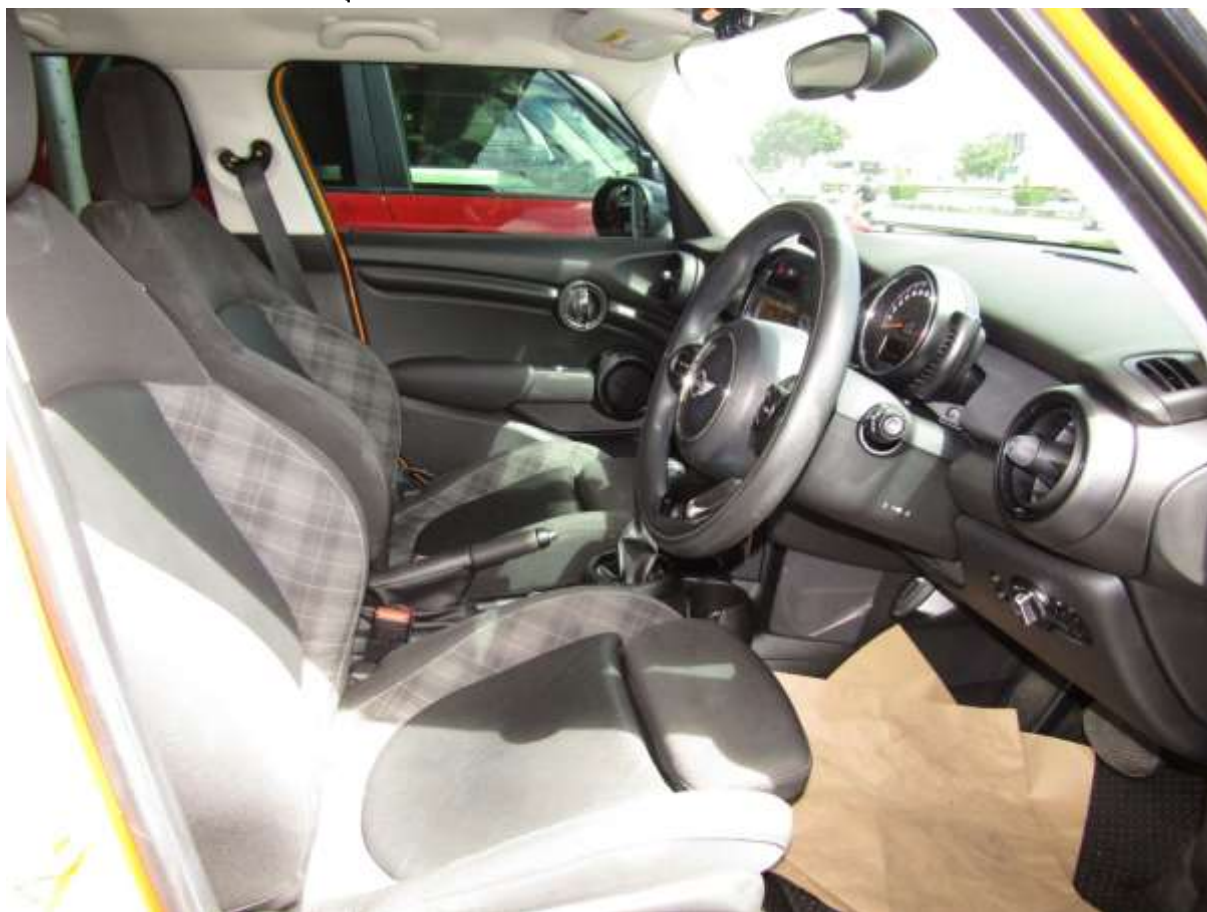
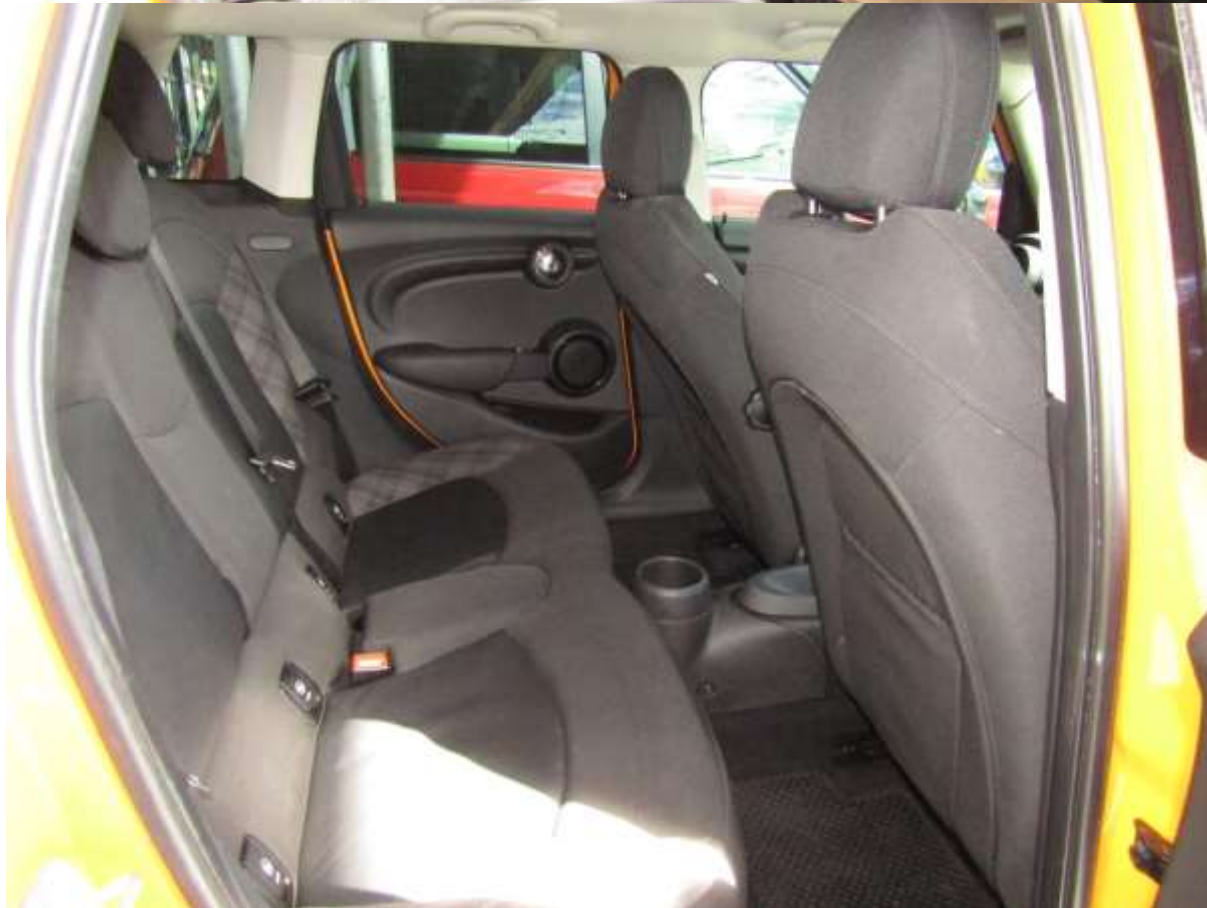
## ภาพภายในด้านหน้า หลัง และ จุดบกพร่อง - Interior Visual Details (Front, Rear and/or Defect):

| | ที่นั่ง สภาพ<br>Seat Appearance | สภาพดีตามอายุการใช้งาน |
| | การทำงาน การปรับ และการล็อกเบาะ<br>Seat Adjust functional | ทำงานได้ดี |
| | สภาพ รางได้เบาะ<br>Seat slide adjust rail | สภาพดีตามอายุการใช้งาน |
| | เข็มขัดนิรภัย<br>Seat Belts | สภาพดีตามอายุการใช้งาน |

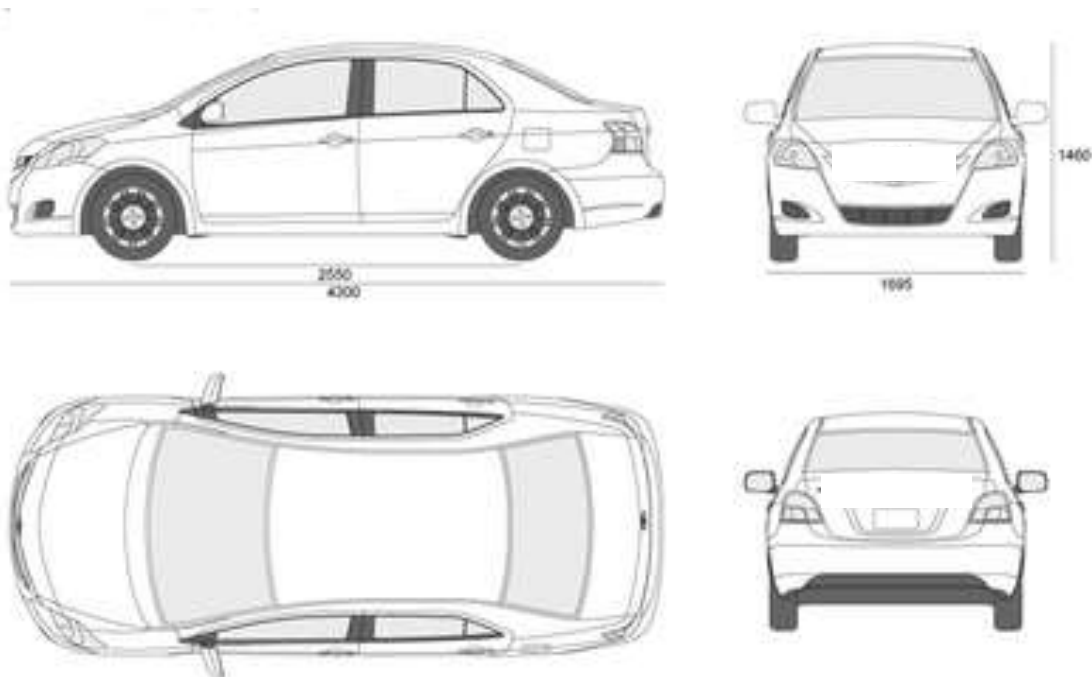
ความหนาสีรอบรถเก๋ง 3,4 และ 5 ประตู -Paint Thickness on 3,4 and 5 door car:

| ชิ้นส่วนยานยนต์ | ความหนาสี Paint Thickness (µm) | | | |
|---|---|---|---|---|
| Front Wing (RH) | 68 | 71 | 63 | 67 |
| Front Wing (LH) | 72 | 63 | 72 | 69 |
| Front Door (RH) | 71 | 72 | 75 | 73 |
| Front Door (LH) | 81 | 73 | 73 | 76 |
| Rear Door (RH) | 84 | 84 | 85 | 84 |
| Rear Door (LH) | 75 | 78 | 82 | 78 |

| ชิ้นส่วนยานยนต์ | ความหนาสี Paint Thickness (µm) | | | |
|---|---|---|---|---|
| Rear Wing (RH) | 74 | 72 | 75 | 74 |
| Rear Wing (LH) | 89 | 73 | 92 | 85 |
| Bonnet | 71 | 70 | 71 | 71 |
| Roof | 136 | 135 | 137 | 136 |
| Boot/Tail Gate | 65 | 64 | 65 | 65 |
