Vehicle Inspection Report

สรุปผลการตรวจสอบ (Inspection Summary)

ยี่ห้อ/รุ่น (Make/Model): BMW X5 XDRIVE30D M SPORT	วันที่ตรวจสอบรถยนต์ (Date of Inspection): 3.10.60
เลขตัวถัง (VIN): MMFKS440900H87272	เลขคำขอบริการ (Job No.) : I017/092-002
เลขเครื่องยนต์ (Engine No.): 34168848	Vehicle Picture:
ปีผลิต (Build Date): 2014	 
สี (Color): เทา	
เลขไมล์ (Mileage): 85192	
เลขทะเบียน (No. Plate): 3กพ 8256	
ทะเบียนหมดอายุ (Registration Expiry): 21 ม.ค 61	
ชื่อลูกค้า Customer Name: 54 นิวัฒน์	
ที่อยู่ (Address):	
โทรศัพท์ (Tel):	
สถานที่ตรวจสอบรถ (Inspection Place):	
54 นิวัฒน์

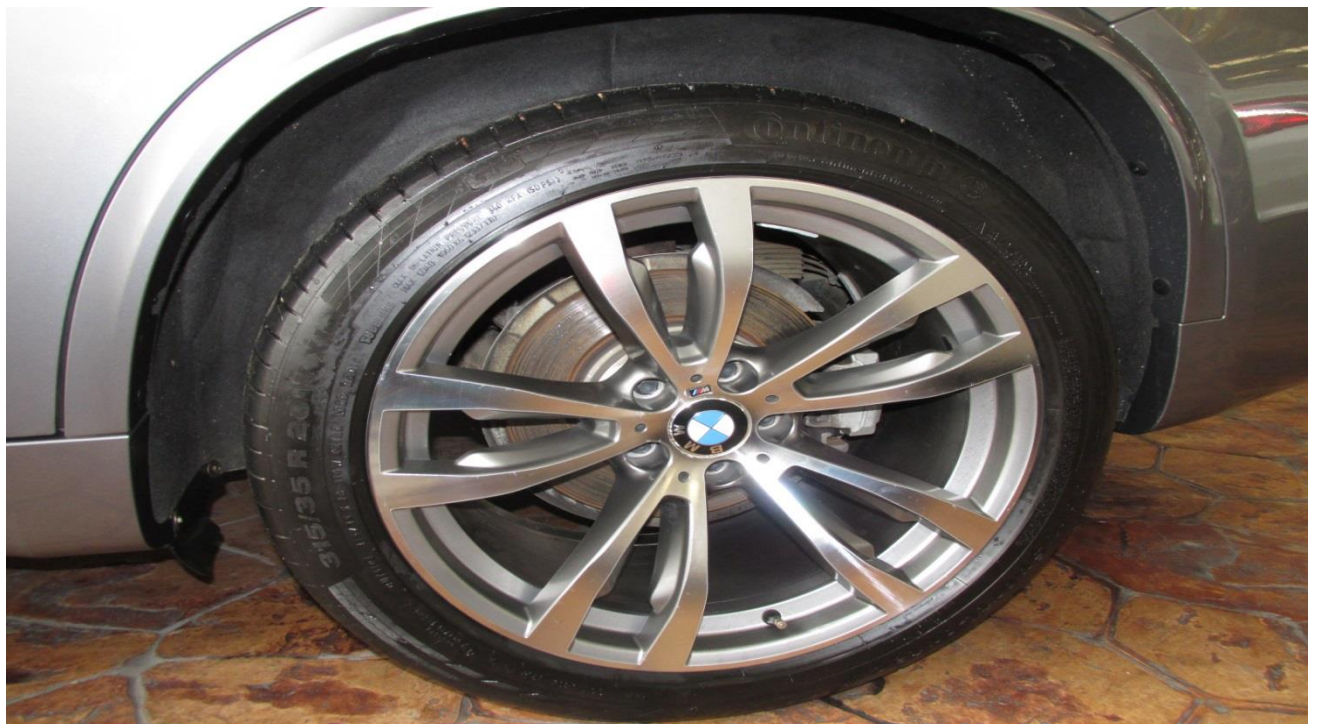
ภาพโดยรวมของยาง ล้อ และ เบรค - Tyres, Wheels & Brakes Visual Details:

สภาพยางรถยนต์, เดือน/ปี ผลิต Tyres Appearance, Year	ปียางผลิต 0514 ยางสภาพพอใช้แนะนำให้เปลี่ยนใหม่
 	สภาพล้อรถ Wheel Rims Appearance	สภาพดีตามอายุการใช้งาน
 	ยางอะไหล่ และล้อ Spare Tyre & Rim	N/A

จานเบรค Brake Discs (Front/Rear)	ควรเจียจานเบรคครั้งต่อไปที่เปลี่ยนผ้าเบรค
