I023/0249-98

Mitsubishi Attridge 1.2 GLX

INSPECTION
BY ONE2CAR

Vehicle Inspection Report

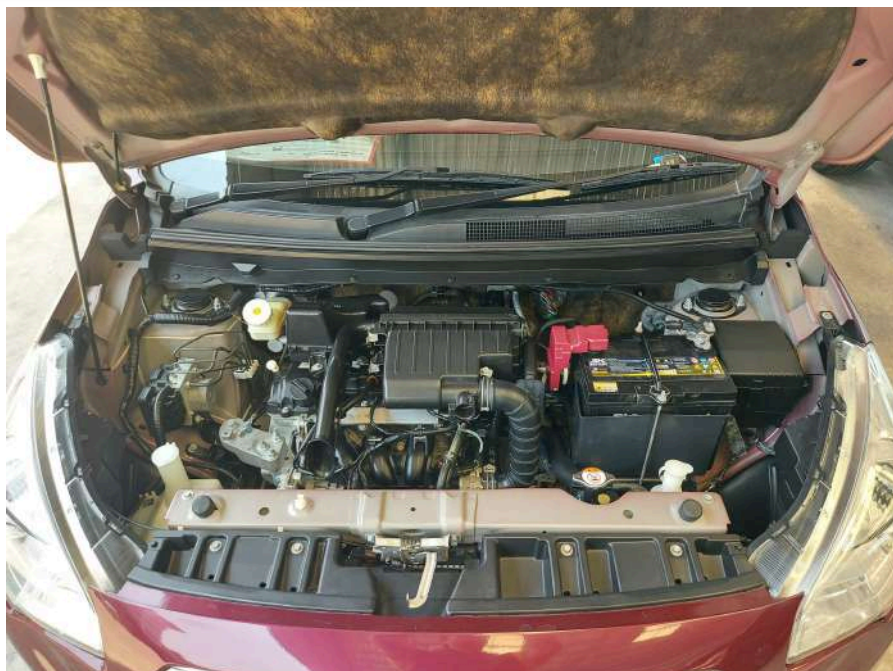
ภาพห้องเครื่อง

Voltage	12.65	V
Rating	550	CCA
Current	689	CCA
Internal resistance	4.06	mΩ
State of Charge	85	%
State of Health	100	%
Status	GREAT

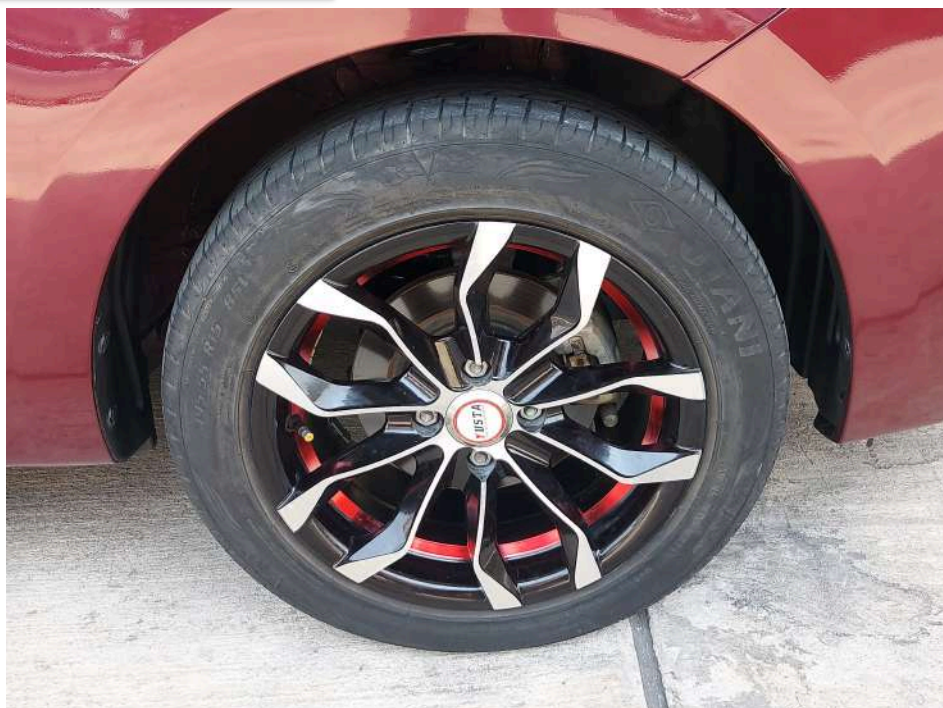
ขอบยาง ล้อ

พอใช้ (Fair)

22/18
