## Vehicle Inspection Report

ยี่ห้อ/รุ่น (Brand/Model); MITSUBISHI MIRAGE 1.2 GLX AT	วันที่ตรวจสอบรถยนต์(Date of Inspection): 14/05/64
หมายเลขตัวถัง (VIN): MMTXTA03ALH001093	เลขคำขอบริการ (Job No.): I021/0024-5
หมายเลขเครื่องยนต์ (Engine No.): 3A92UJK9057	<p>Vehicle Picture:</p>  
ปีที่ผลิต (Build Date): 2019	
สีรถ (Color): ขาว	
ระยะการใช้งาน(Mileage): 23,802 กม.	
หมายเลขทะเบียน (No. Plate): กต 4709 สระแก้ว	
วันครบกำหนดชำระภาษี (Registration Expiry): -	
ชื่อลูกค้า(Customer Name) :	
@1กฤษ (ศูนย์รวมรถบ้านรามอินทราซอย5)ตลาดรถกลางคืน	
ที่อยู่(Address): รามอินทรา-สุขาภิบาล5	
โทรศัพท์ (Tel): 081-344-4422	
สถานที่ตรวจสอบรถ (Inspection Place):	
@1กฤษ (ศูนย์รวมรถบ้านรามอินทราซอย5) ตลาดรถกลางคืน

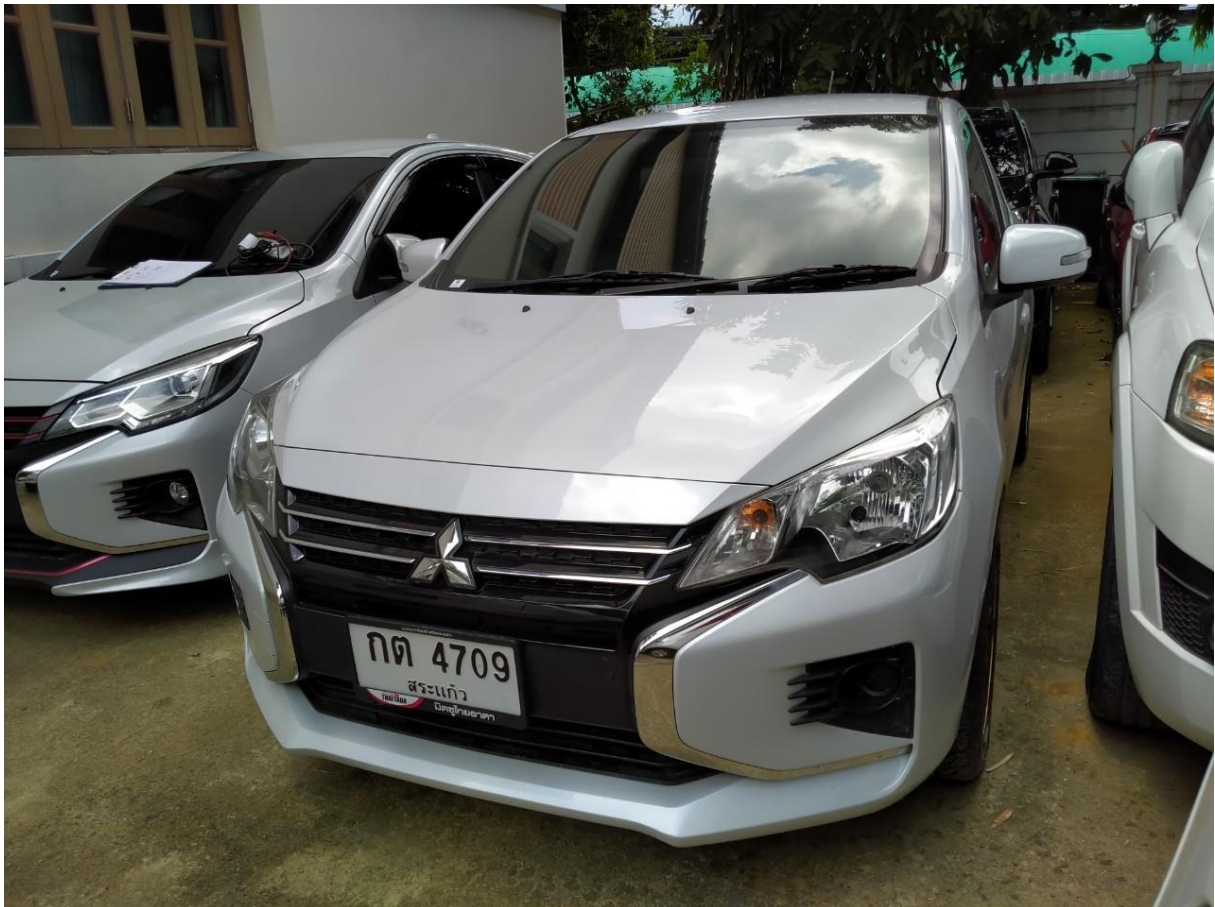
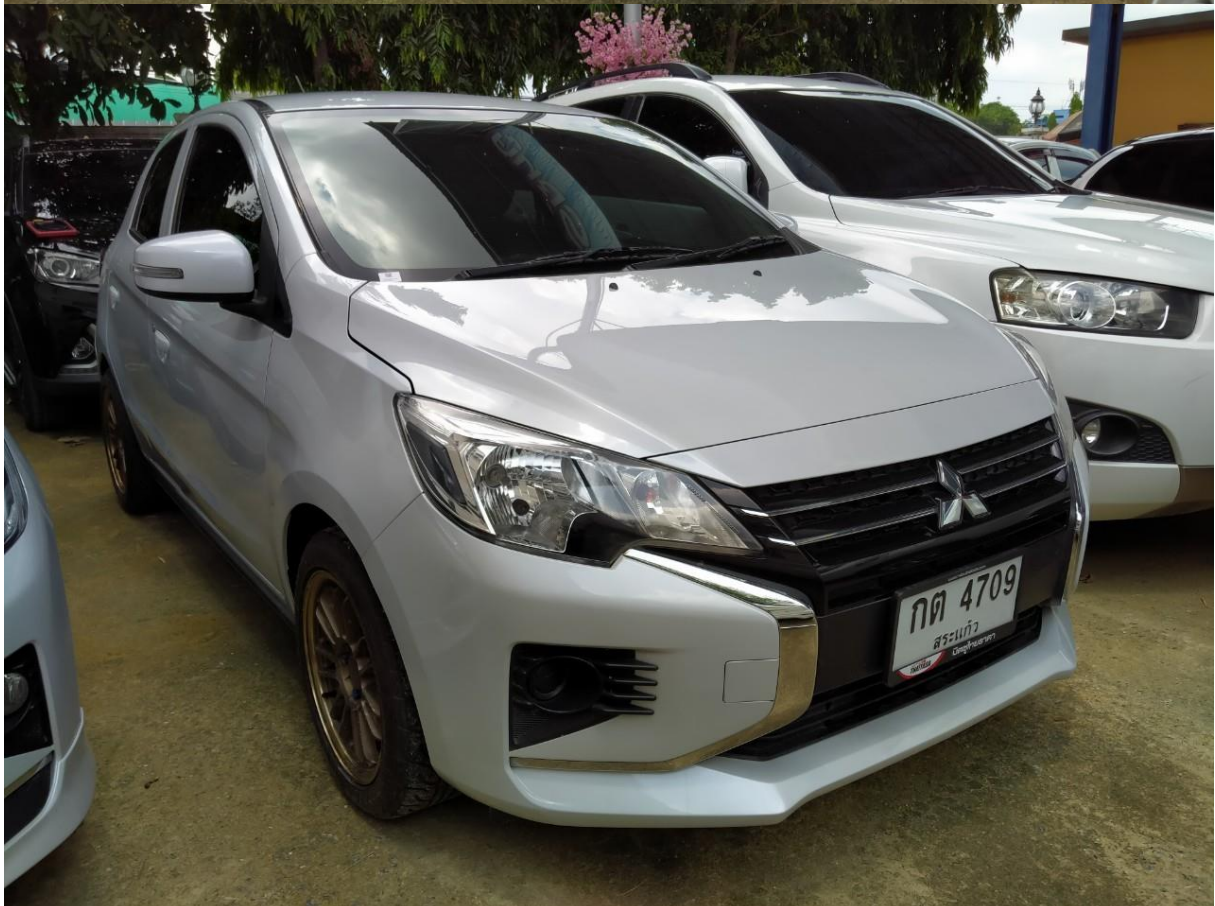
ภาพภายนอก - Exterior Visual Details:

กันชนหน้า Front Bumper	สภาพดี
	คาน รับกันชนหน้า (ขวา) Front Side Member (Right) Appearance	สภาพดี
	คาน รับกันชนหน้า (ซ้าย) Front Side Member (Left) Appearance	สภาพดี
	ฝากระโปรงหน้ารถ Bonnet	สภาพดี
	กระจกบังลมหน้า Windshield	สภาพดี
	หลังคา Roof	สภาพดี
	สภาพ และการทำงาน หลังคาชนิดรูป หลังคาเปิดประทุน Sunroof/Convertible functional and appearance	N/A
	ประตูหน้าขวา Front Right Door	สภาพดี
	ประตูหลังขวา Rear Right Door	สภาพดี
	ประตูเลื่อนด้านขวา Sliding Right Door	N/A
	บันไดขายน้าด้านขวา Right Rocker Panel	สภาพดี
	ประตูหน้าซ้าย Front Left Door	สภาพดี
	ประตูหลังซ้าย Rear Left Door	สภาพดี
	ประตูเลื่อนด้านซ้าย Sliding Left Door	N/A

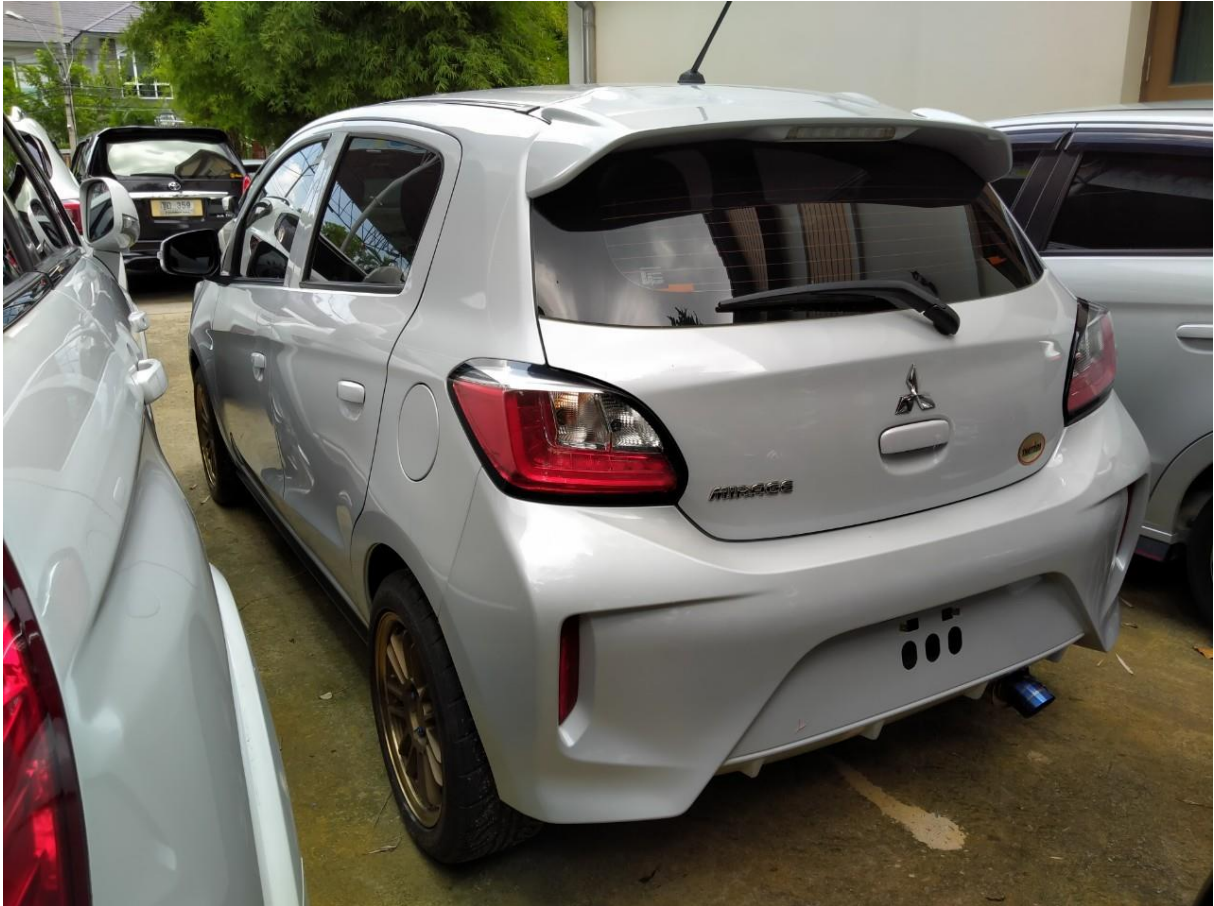
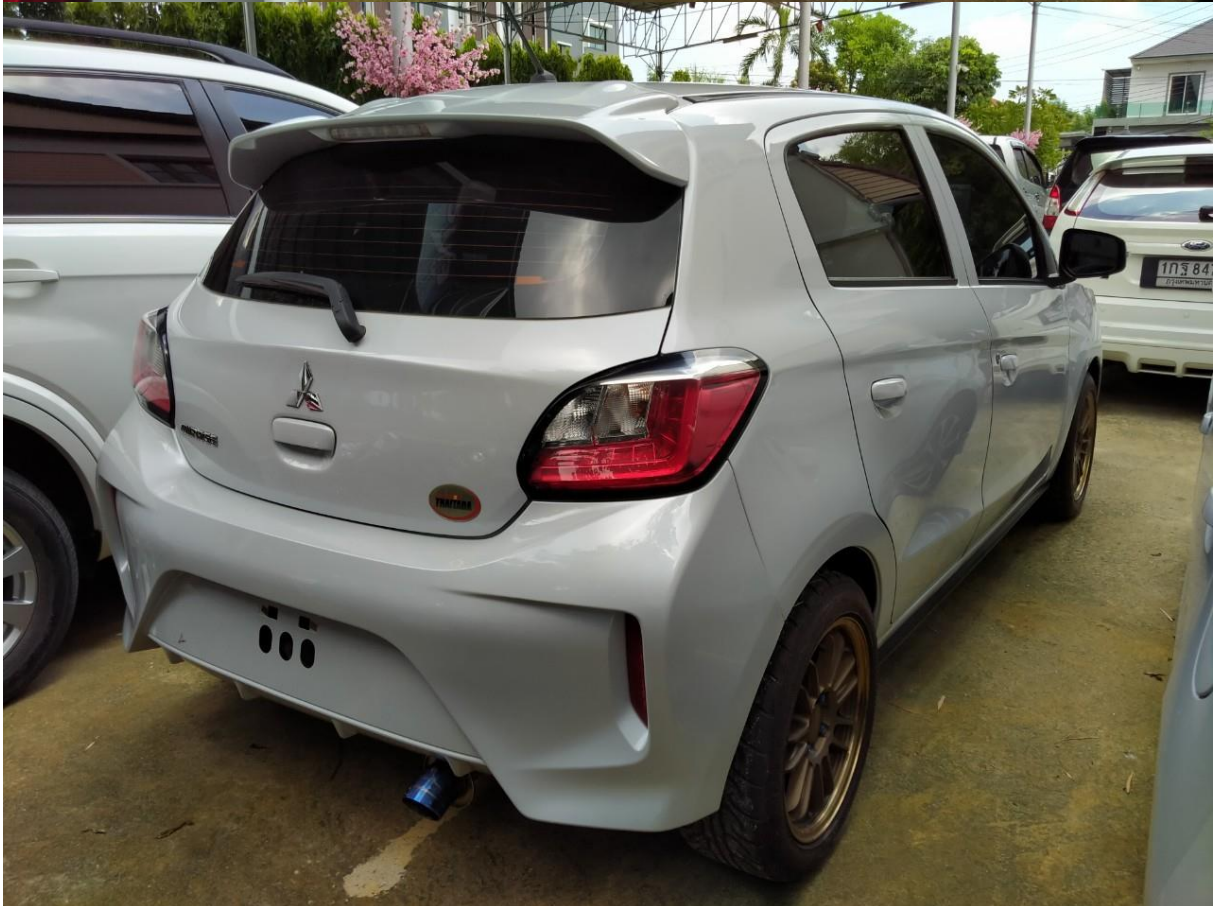
## ภาพภายนอก - Exterior Visual Details:

บันไดซ้ายน้ำด้านซ้าย Left Rocker Panel	สภาพดี
	ประตูท้าย,ฝากระโปรงท้าย Rear Tail Gate	สภาพดี
	กระจกบังลมหลัง Rear Screen	สภาพดี
	กันชนหลัง Rear Bumper	สภาพดี
	คาน รับกันชนหลัง (ขวา) Rear Side Member (Right) Appearance	สภาพดี
	คาน รับกันชนหลัง (ซ้าย) Rear Side Member (Right) Appearance	สภาพดี
	เสาโครงสร้าง A ขวา Right A-Pillar	สภาพดี
	เสาโครงสร้าง B ขวา Right B-Pillar	สภาพดี
	เสาโครงสร้าง C ขวา Right C-Pillar	สภาพดี
	เสาโครงสร้าง D ขวา Right D-Pillar	N/A
	เสาโครงสร้าง A ซ้าย Left A-Pillar	สภาพดี
	เสาโครงสร้าง B ซ้าย Left B-Pillar	สภาพดี
	เสาโครงสร้าง C ซ้าย Left C-Pillar	สภาพดี
	เสาโครงสร้าง D ซ้าย Left D-Pillar	N/A
	ระบบบังคับเลี้ยว Steering Components	สภาพดีตามอายุการใช้งาน

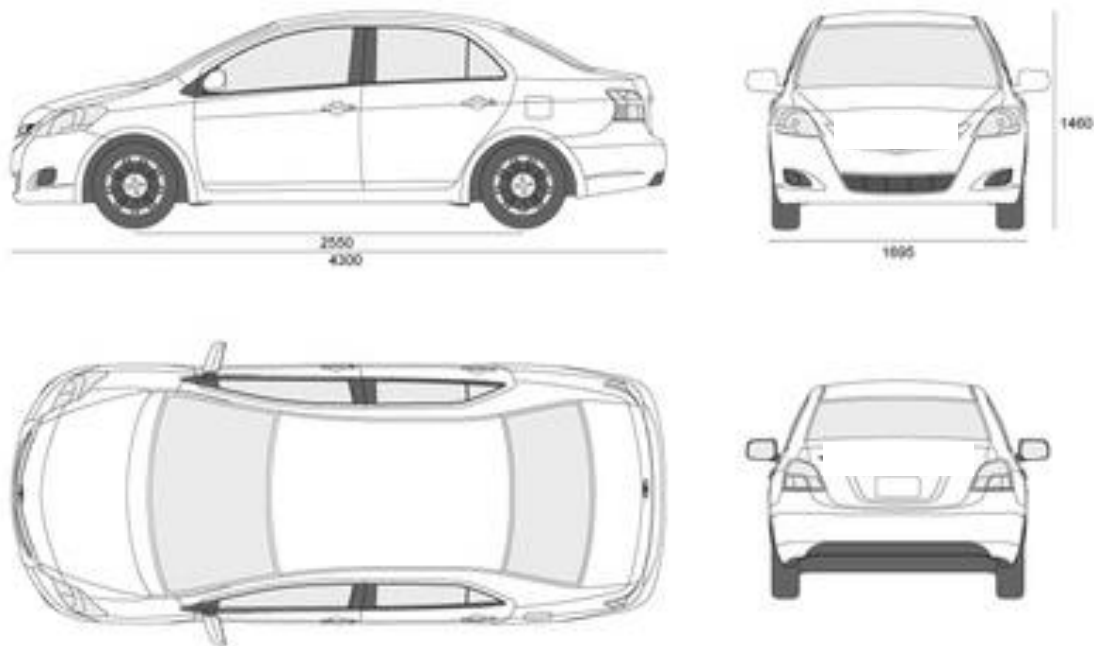
ความหนาสีรอบรถเก๋ง 3,4 และ 5 ประตู -Paint Thickness on 3,4 and 5 door car:

ชิ้นส่วนยานยนต์	ความหนาสี Paint Thickness (µm)			
(Car Part)	P1	P2	P3	Average
Front Wing (RH)	95	95	86	92
Front Wing (LH)	95	100	135	110
Front Door (RH)	138	90	100	109
Front Door (LH)	92	93	75	87
Rear Door (RH)	72	87	87	82
Rear Door (LH)	94	93	93	93

ชิ้นส่วนยานยนต์	ความหนาสี Paint Thickness (µm)			
(Car Part)	P1	P2	P3	Average
Rear Wing (RH)	86	87	86	86
Rear Wing (LH)	85	88	96	90
Front Bumper				
Rear Bumper				
Bonnet	96	97	99	97
Roof	77	75	76	76
Boot/Tail Gate	79	78	82	80
