I023/0265-16

MG MG3 1.5 V Hatchback

Oct 3, 2023

# Vehicle Inspection Report

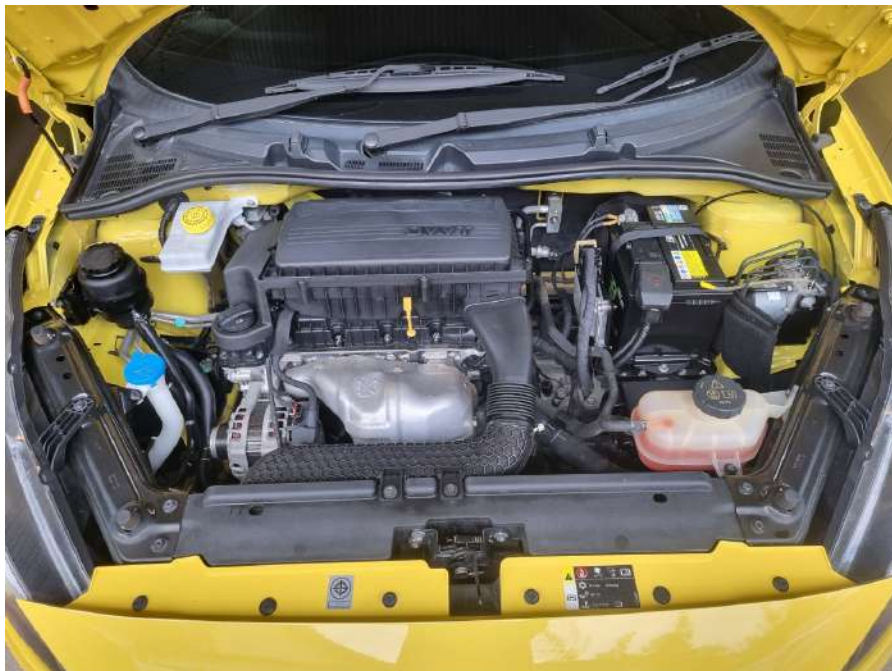
### ภาพห้องเครื่อง

4.20 แบตเตอรี่ไม่รั่ว และชุดยึด ไม่มีสนิม  
 No any leak on battery and no corrosion on battery support bracket

ดี (Good)

4.21 การทดสอบแบตเตอรี่ Battery Test

สตาร์ทติด ( Start Normally )

Voltage	12.02	V
Rating	500	CCA
Current	651	CCA
Internal resistance	3.18	mΩ
State of Charge	22	%
State of Health	100	%
Status	GREAT

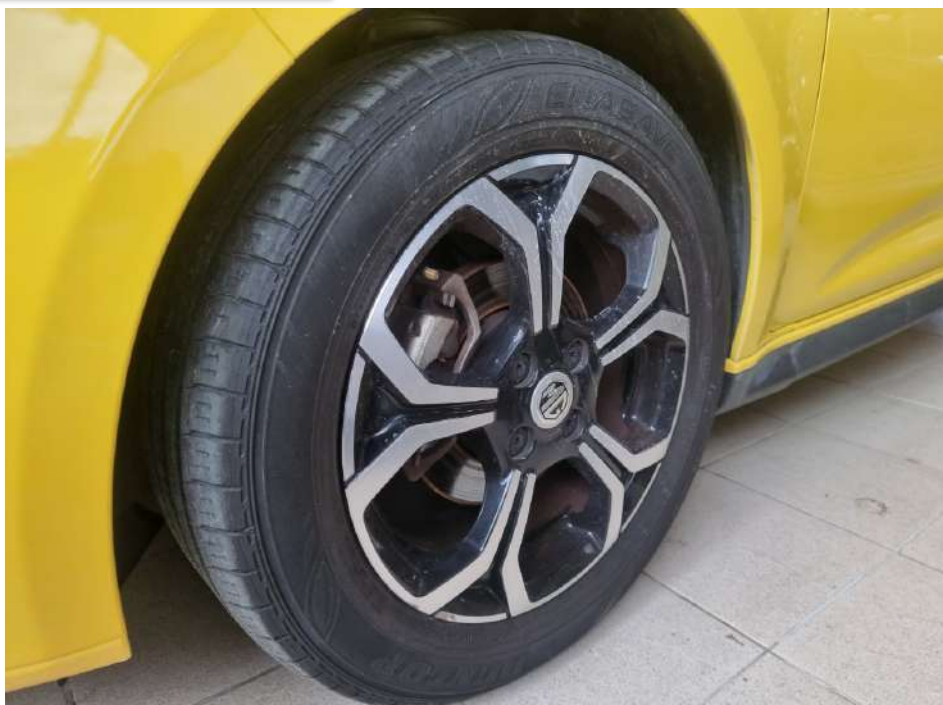
#### ขอบยาง ล้อ

13/20
