# Vehicle Inspection Report

## สรุปผลการตรวจสอบ (Inspection Summary)

ยี่ห้อ/รุ่น (Make/Model): HONDA FREED	วันที่ตรวจสอบรถยนต์ (Date of Inspection): 15.03.61
เลขตัวถัง (VIN): MRHGB3850AJ060477	เลขคำขอบริการ (Job No.): I017/044-029
เลขเครื่องยนต์ (Engine No.): L15A73840597	Vehicle Picture:

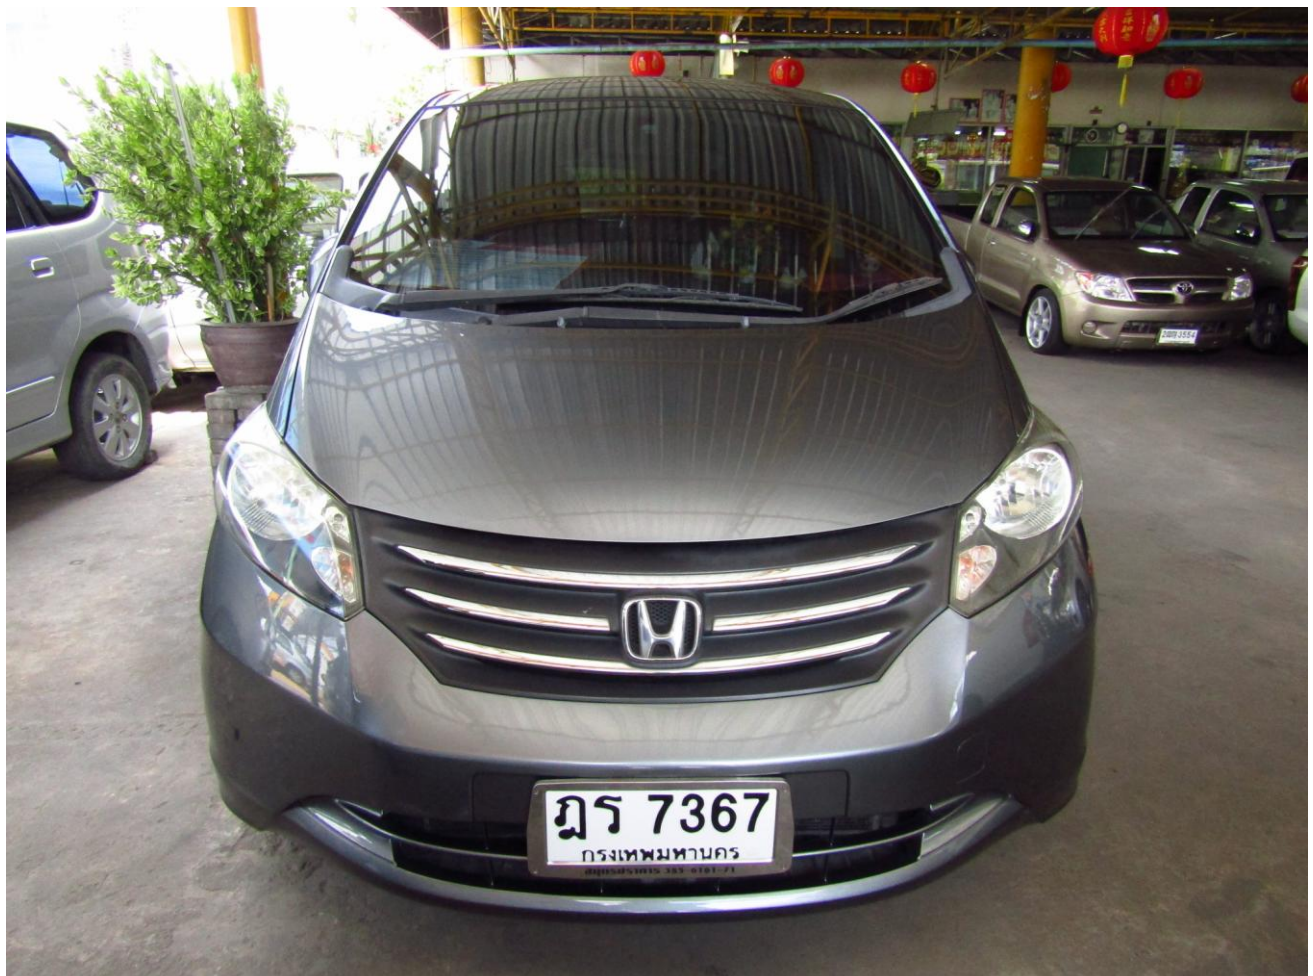
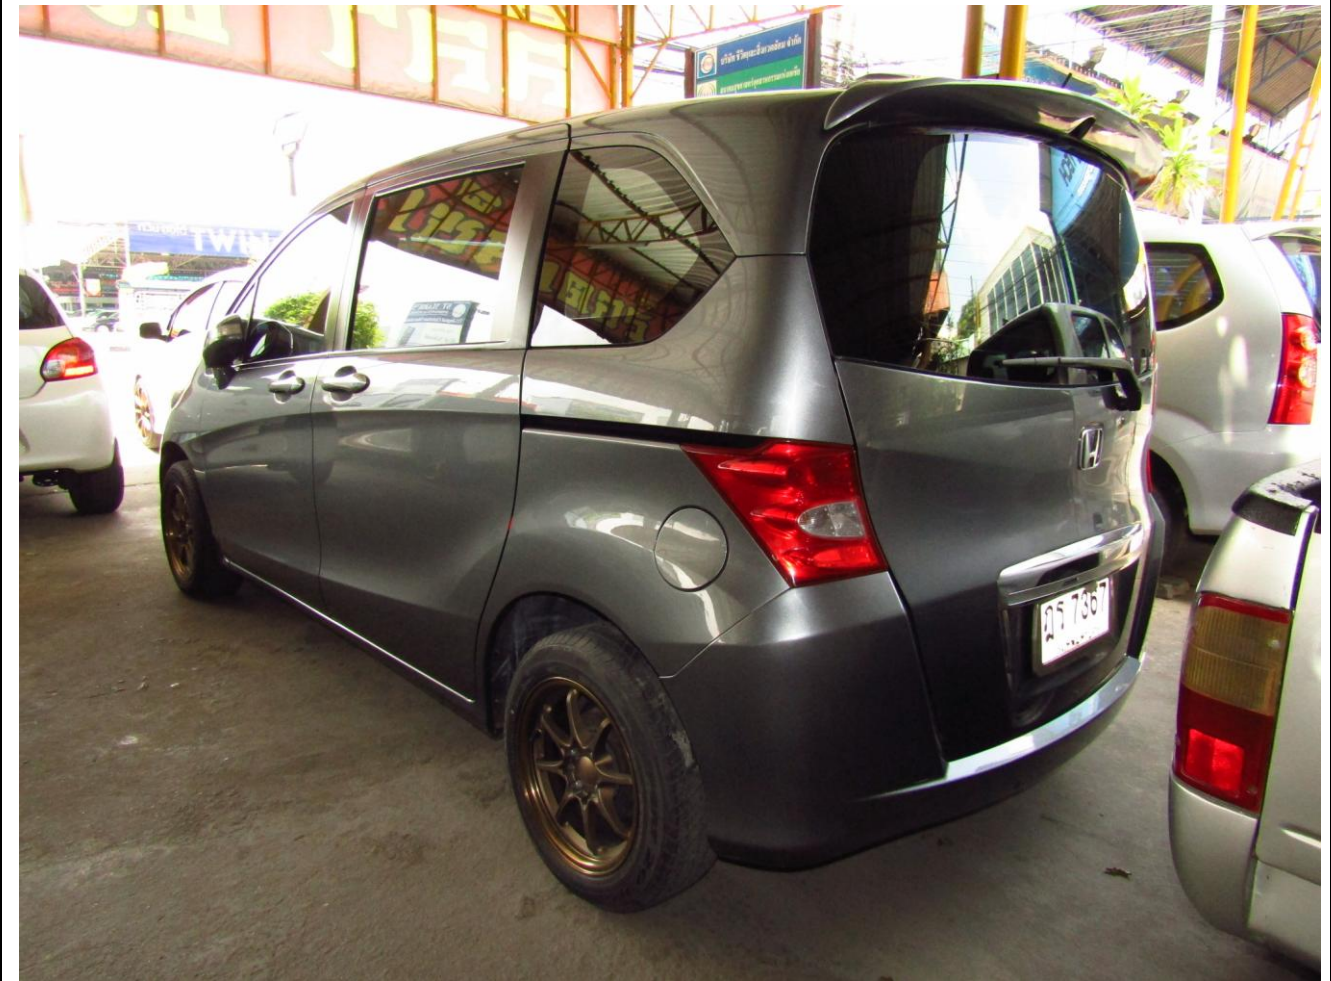
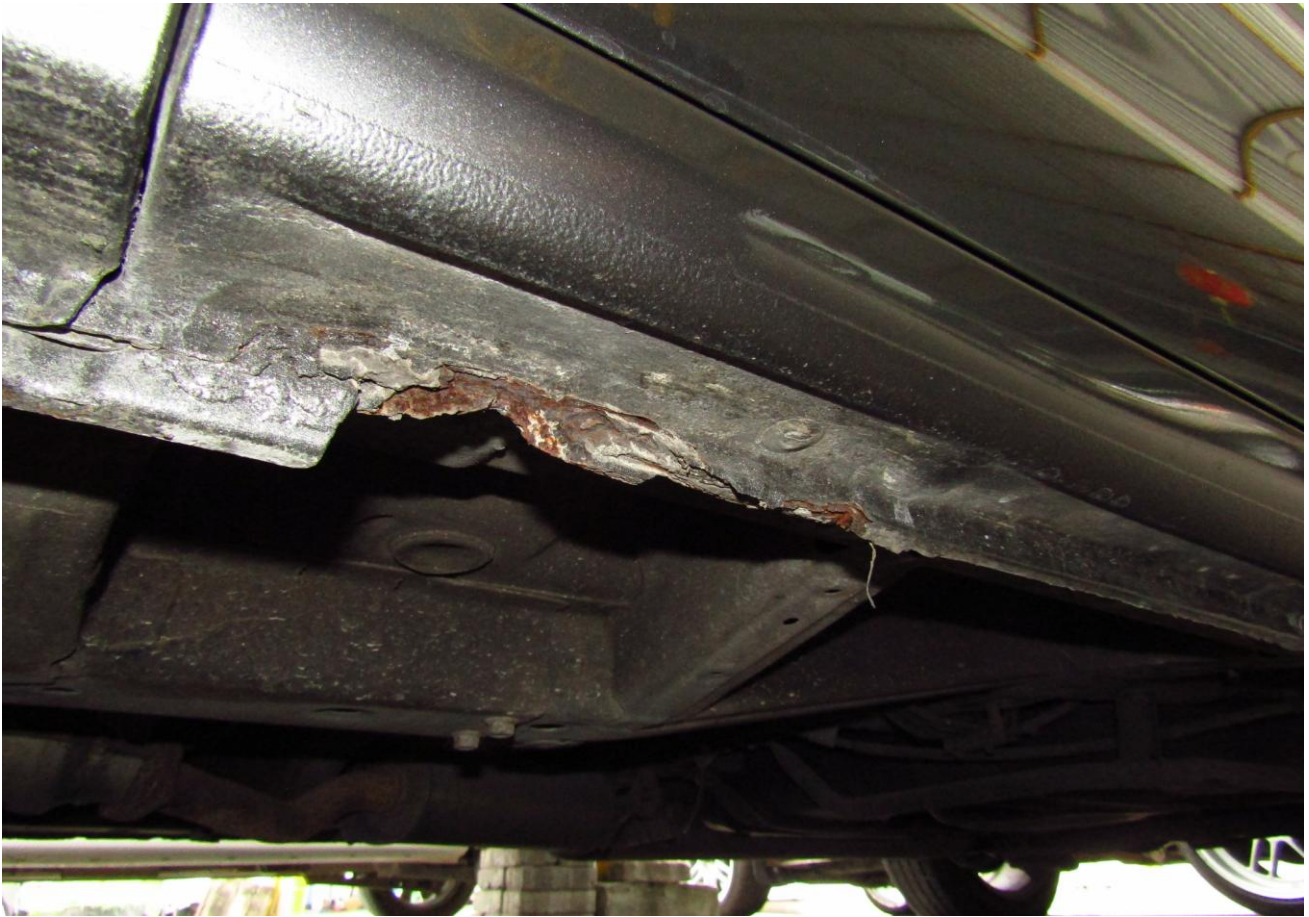
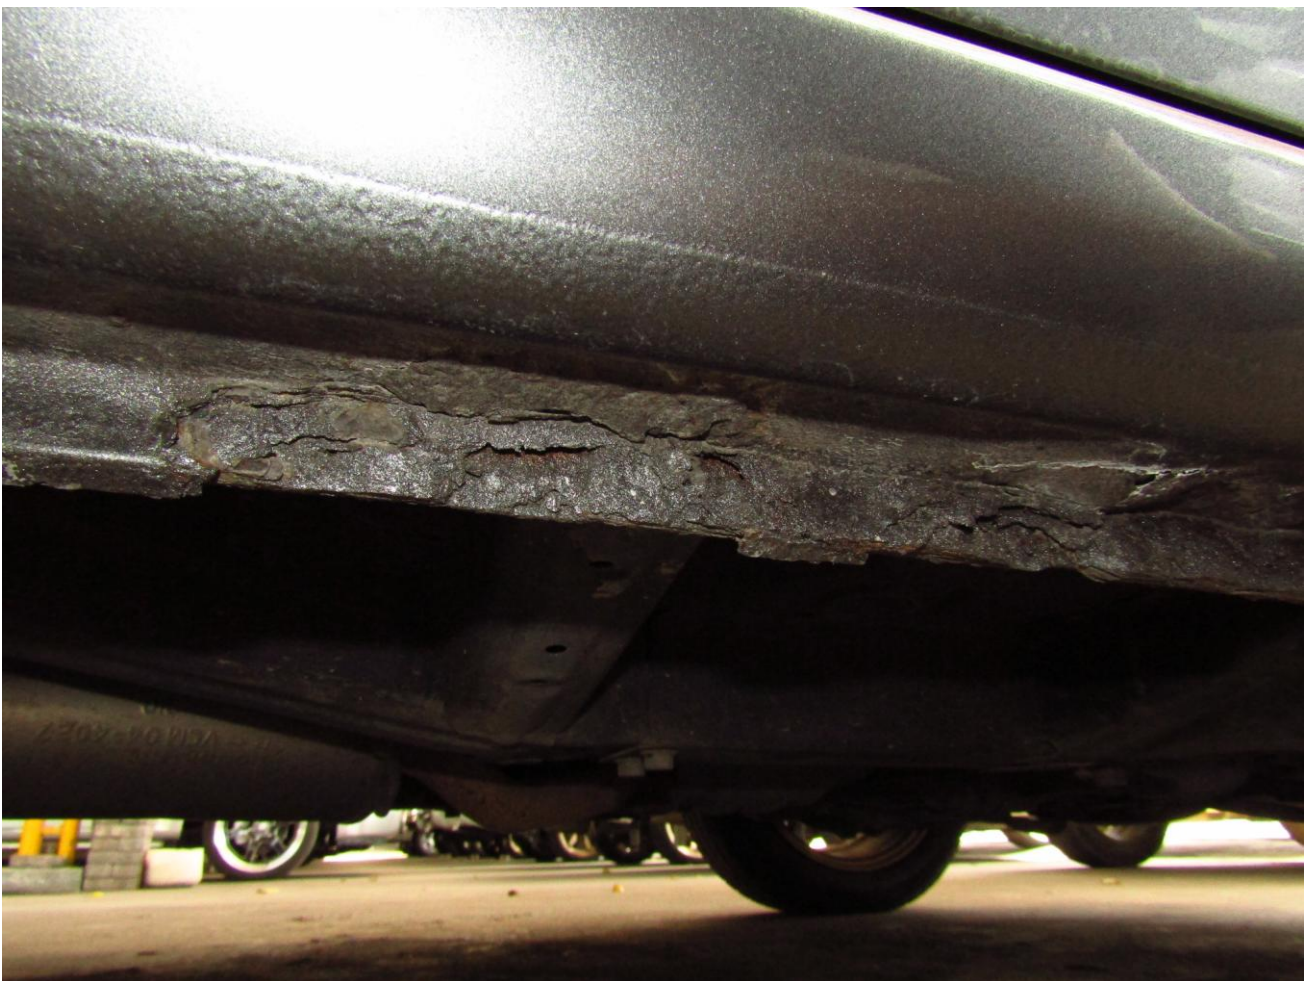
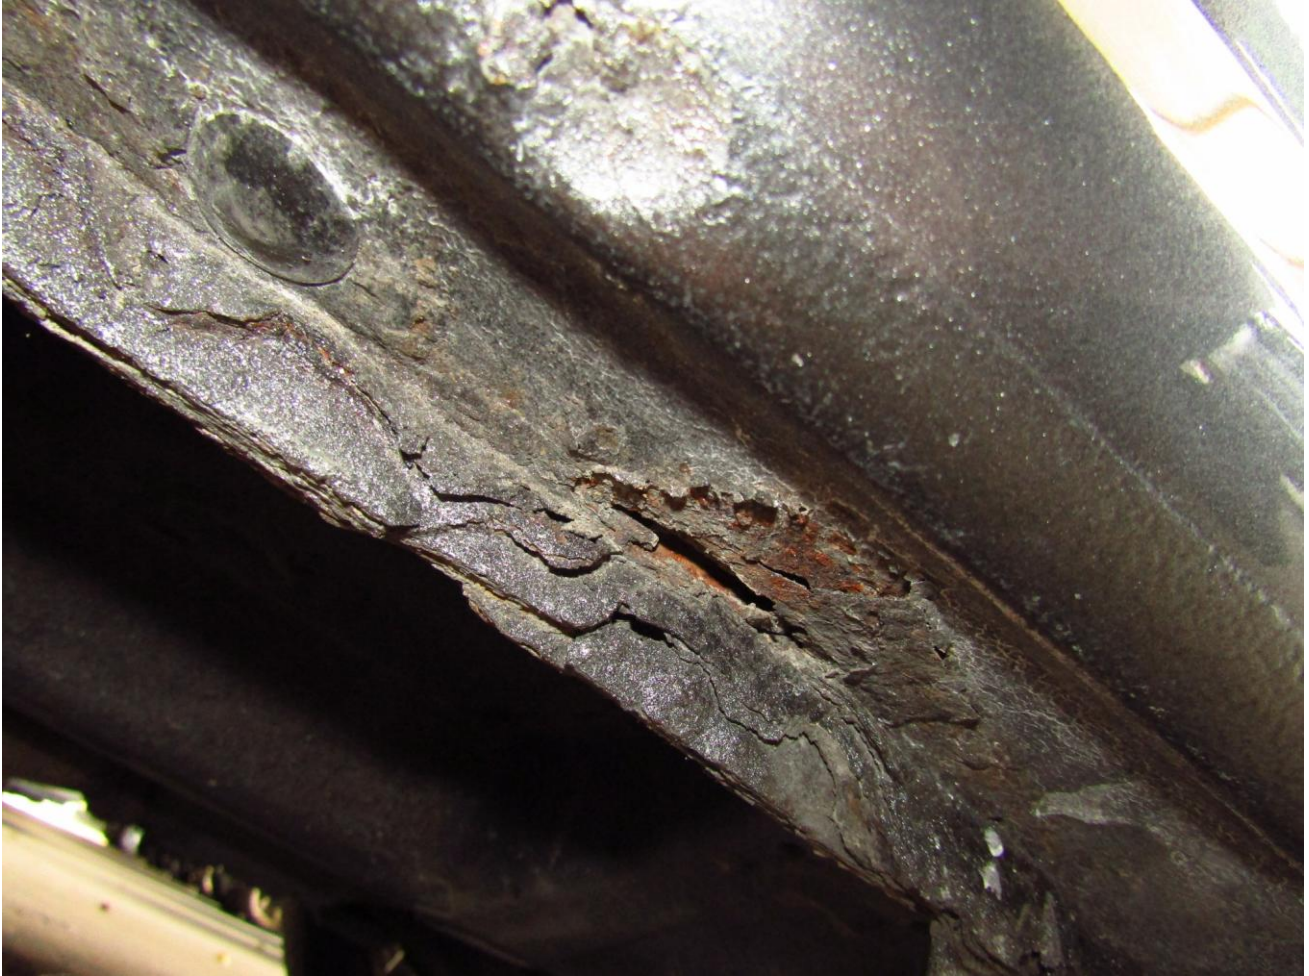
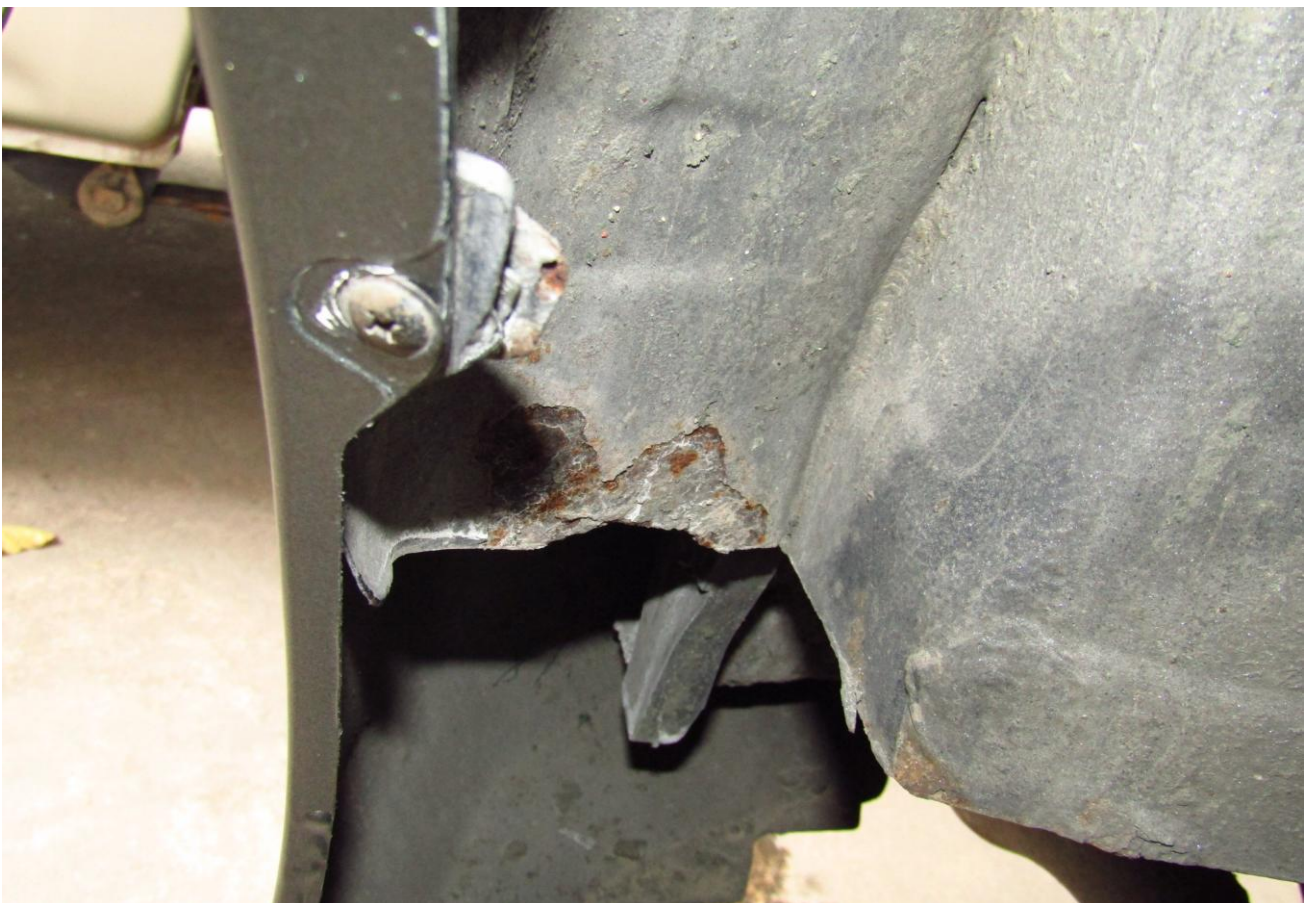
อื่นๆเพิ่มเติม Others	ตัวถังรถด้านล่าง ผุ และ เป็นสนิม

### ภาพภายนอก - Exterior Visual Details:

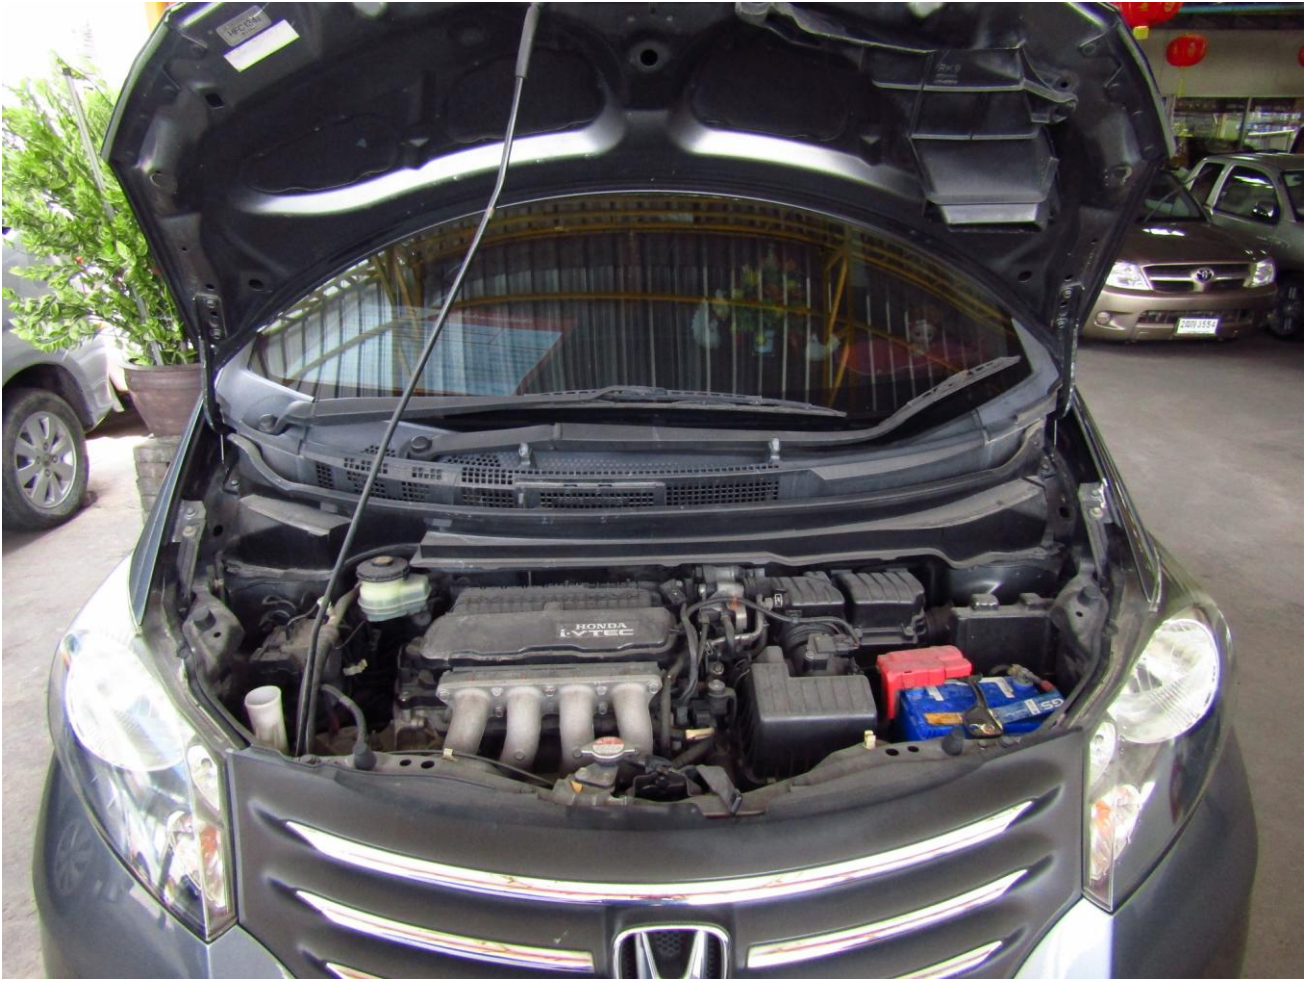
ภาพห้องเครื่อง - Engine Bay Visual Details

เครื่องยนต์ไม่พบการรั่วซึม No any leak on engine	ใช่

หม้อน้ำ และฝาหม้อน้ำ Radiator & Cap	สภาพดีตามอายุการใช้งาน																																					
	รอก และสายพาน Drive Belt & Pulleys	สภาพดีตามอายุการใช้งาน																																					
	หม้อลมเบรค Brake Booster	สภาพดีตามอายุการใช้งาน																																					
	แม่ปั้มเบรค Master Cylinder Pressure	สภาพดีตามอายุการใช้งาน																																					
	แบตเตอรี่ไม่รั่ว และ ชุดยึด ไม่มีสนิม No any leak on battery and no corrosion on battery support bracket	ฐานรองแบตเตอรี่ เป็นสนิม																																					
	การทดสอบ แบตเตอรี่ Battery Test Note: If state of charge is lower than 80%, battery need to fully recharge before used. (ถ้า state of charge ต่ำกว่า 80% ควรทำการชาร์ต แบตเตอรี่ให้เต็มก่อนใช้งาน)	<table border="1"> <thead> <tr> <th colspan="2">Battery Test</th> </tr> </thead> <tbody> <tr> <td>Voltage</td> <td>11.72 V</td> </tr> <tr> <td>Rating</td> <td>355 CCA</td> </tr> <tr> <td>Current</td> <td>290 CCA</td> </tr> <tr> <td>Internal resistance</td> <td>9.34 mΩ</td> </tr> <tr> <td>State of Charge</td> <td>0 %</td> </tr> <tr> <td>State of Health</td> <td>64 %</td> </tr> <tr> <td>Status</td> <td>Good</td> </tr> <tr> <td>Test Date</td> <td>15.03.61</td> </tr> </tbody> </table>	Battery Test		Voltage	11.72 V	Rating	355 CCA	Current	290 CCA	Internal resistance	9.34 mΩ	State of Charge	0 %	State of Health	64 %	Status	Good	Test Date	15.03.61	<table border="1"> <thead> <tr> <th colspan="2">Charging System Test at 2000 rpm</th> </tr> </thead> <tbody> <tr> <td>Voltage</td> <td>14.30 V</td> </tr> <tr> <td>Status</td> <td>Normal</td> </tr> <tr> <th colspan="2">Start System Test</th> </tr> <tr> <td>Start Voltage</td> <td>8.80 V</td> </tr> <tr> <td>Status</td> <td>Normal</td> </tr> <tr> <th colspan="2">Max. Load Test at 2000 rpm</th> </tr> <tr> <td>Max. Load Voltage</td> <td>14.20 V</td> </tr> <tr> <td>Status</td> <td>Normal</td> </tr> </tbody> </table>	Charging System Test at 2000 rpm		Voltage	14.30 V	Status	Normal	Start System Test		Start Voltage	8.80 V	Status	Normal	Max. Load Test at 2000 rpm		Max. Load Voltage	14.20 V	Status	Normal

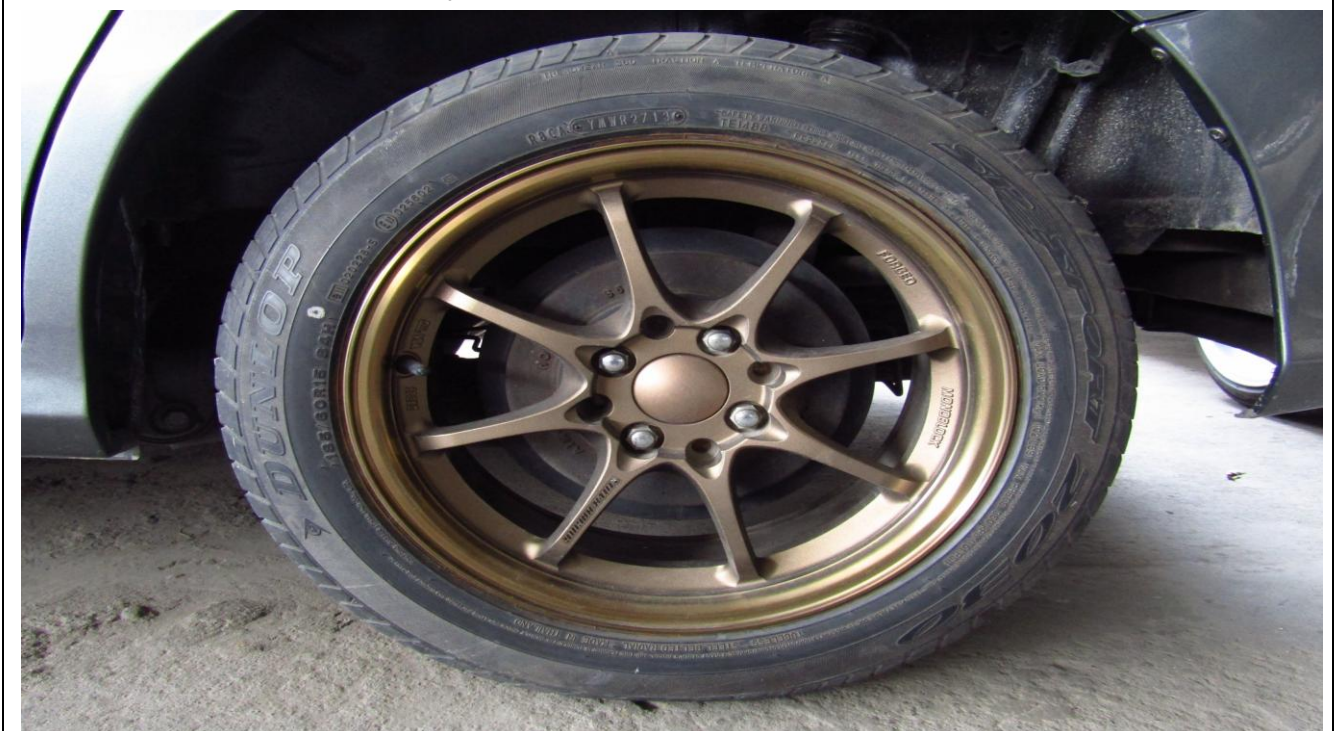
สภาพยางรถยนต์, เดือน/ปี ผลิต Tyres Appearance, Year	ปียางผลิต 2713 ยางสภาพพอใช้ ควรเปลี่ยนยางใหม่
 	สภาพล้อรถ Wheel Rims Appearance	สภาพดี
 	ยางอะไหล่ และล้อ Spare Tyre & Rim	มีประจำรถ
 	ก้ามเบรค และท่อน้ำมัน Brake Hose Callipers & Pipes	สภาพปกติไม่พบการรั่วซึม
 	ผ้าเบรค (หน้า/หลัง) Brake Pads (Front/Rear)	สภาพดีตามอายุการใช้งาน
 	จานเบรค Brake Discs (Front/Rear)	ควรเจียจานเบรคครั้งต่อไปที่เปลี่ยนผ้าเบรค
 	ดรัมเบรคล้อหลัง Brakes and Drums any No Leakage	สภาพดีตามอายุการใช้งาน
 	การทำงานของเบรคมือ Park Brake function	ระบบการทำงานปกติ
 	คำแนะนำอื่นๆ Other	N/A

### ภาพโดยรวมของยาง ล้อ และ เบรค - Tyres, Wheels & Brakes Visual Details:
