I024/0141-2

Toyota Corolla Altis 1.8 E

Mar 29, 2024

Vehicle Inspection Report

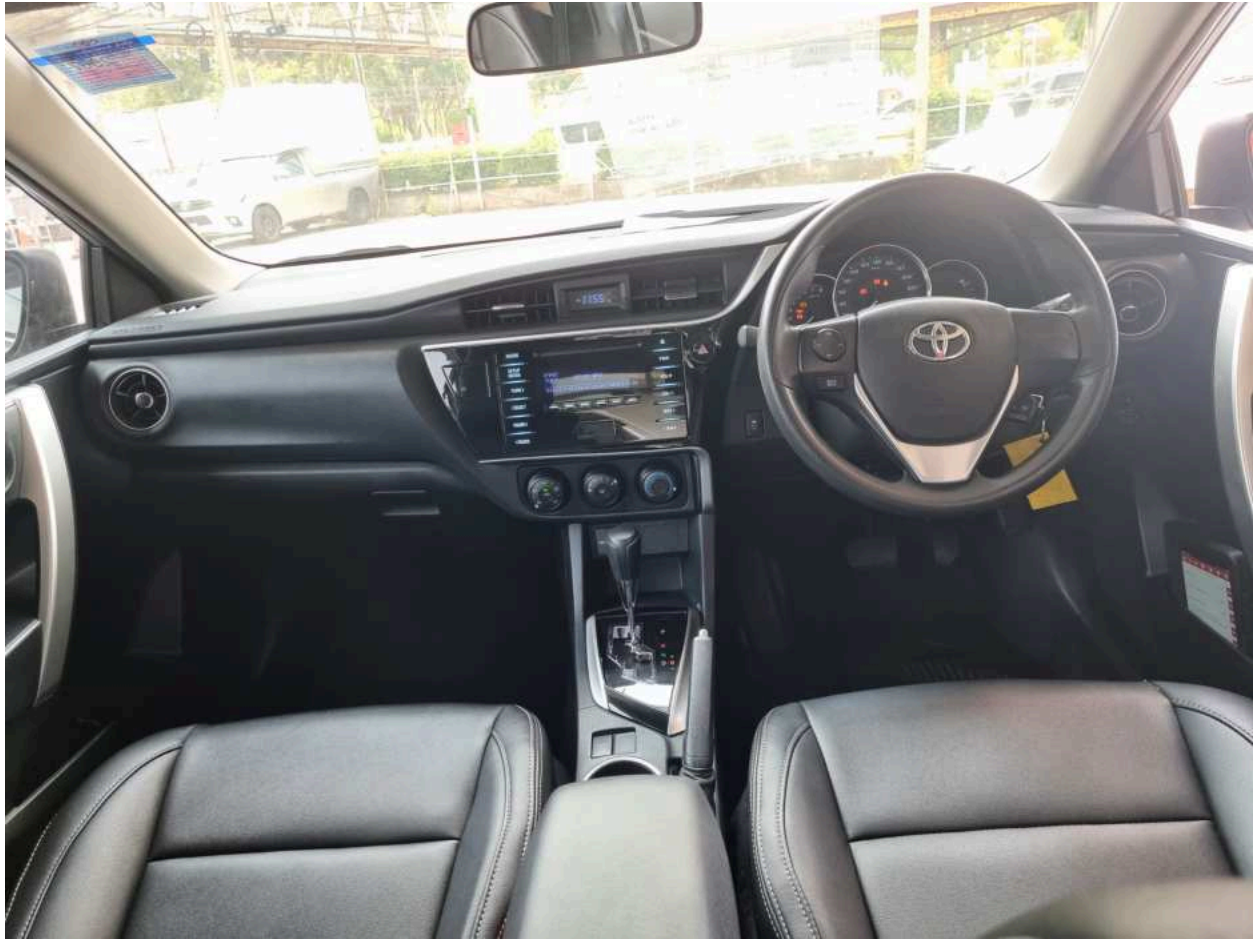
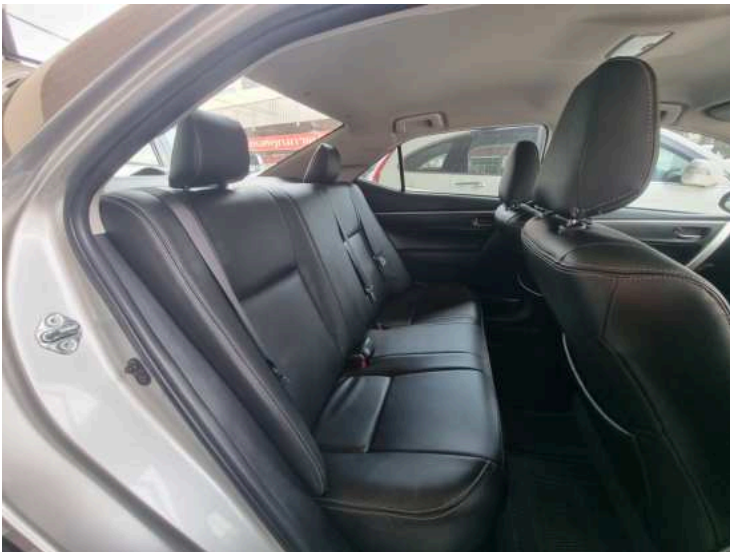
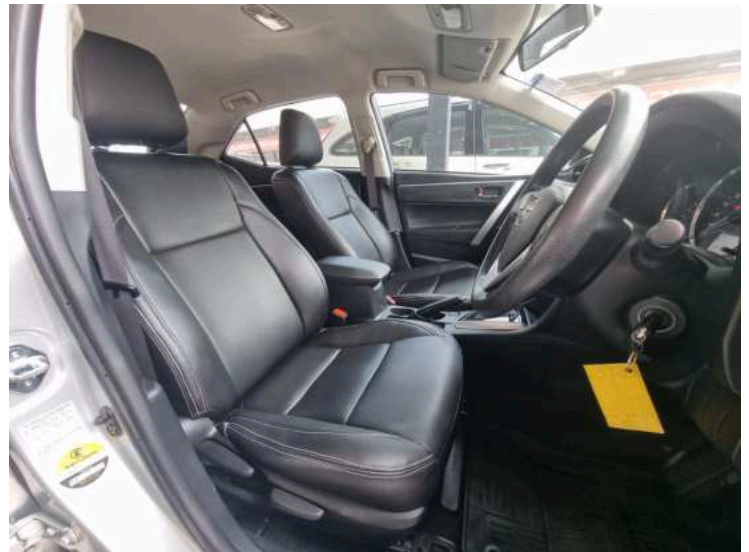
ภาพภายใน

รายการตรวจ 20 รายการ	สถานะ
2.1 สภาพที่นั่ง Seat Appearance	ดี (Good)
2.2 การทำงาน การปรับ และการล็อกเบาะ Seat Adjust functional	ดี (Good)
2.3 สภาพรางไต่เบาะ Seat slide adjust rail	ดี (Good)
2.4 เข็มขัดนิรภัย Seat Belts	ดี (Good)
2.5 แผงคอนโซลหน้า Other Trims	ดี (Good)
2.6 เครื่องเสียงภายในรถ Radio/ Multiplayer	ดี (Good)
2.7 ลำโพง Speaker working	ดี (Good)
2.8 ไล่ฝ้ากระจกหลัง Rear Window Demister	ดี (Good)
2.9 อุปกรณ์ปรับอากาศทำความเย็นและความร้อน Air Condition/Heater	ดี (Good)

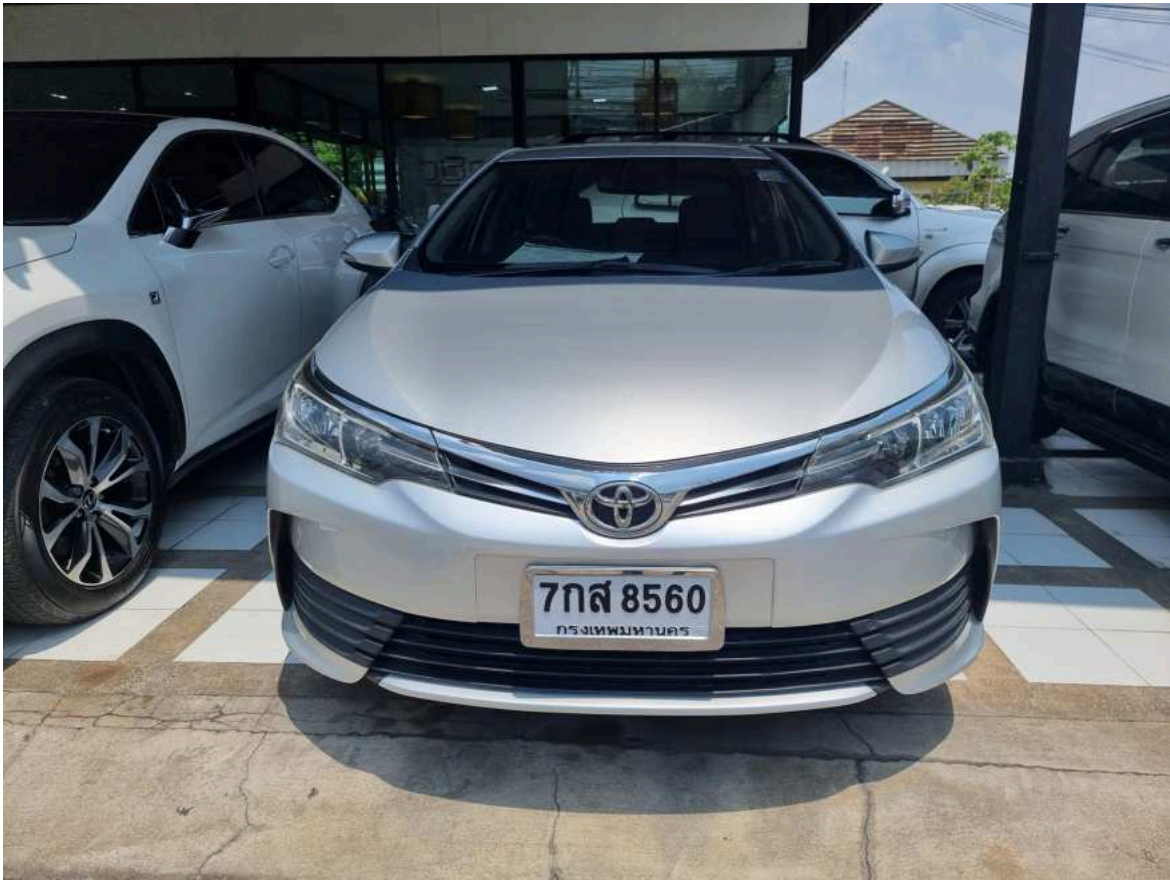
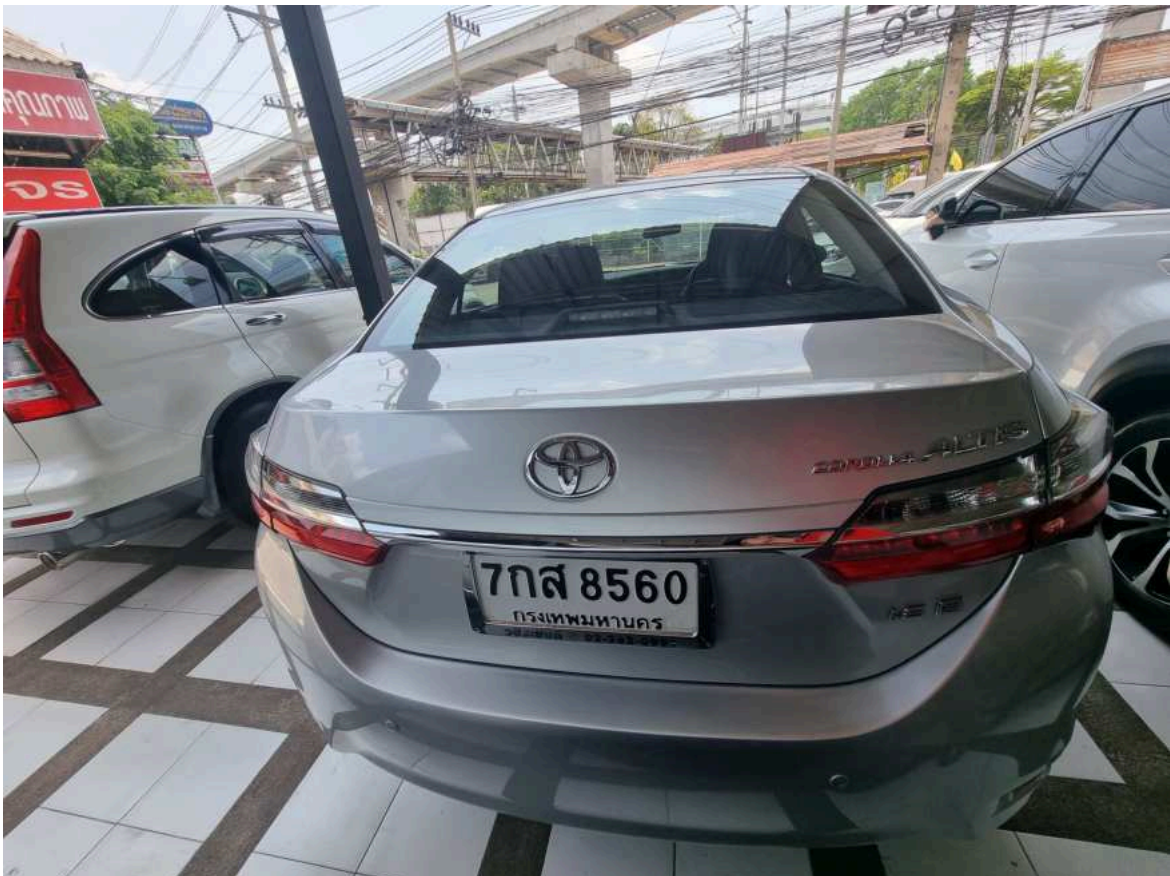
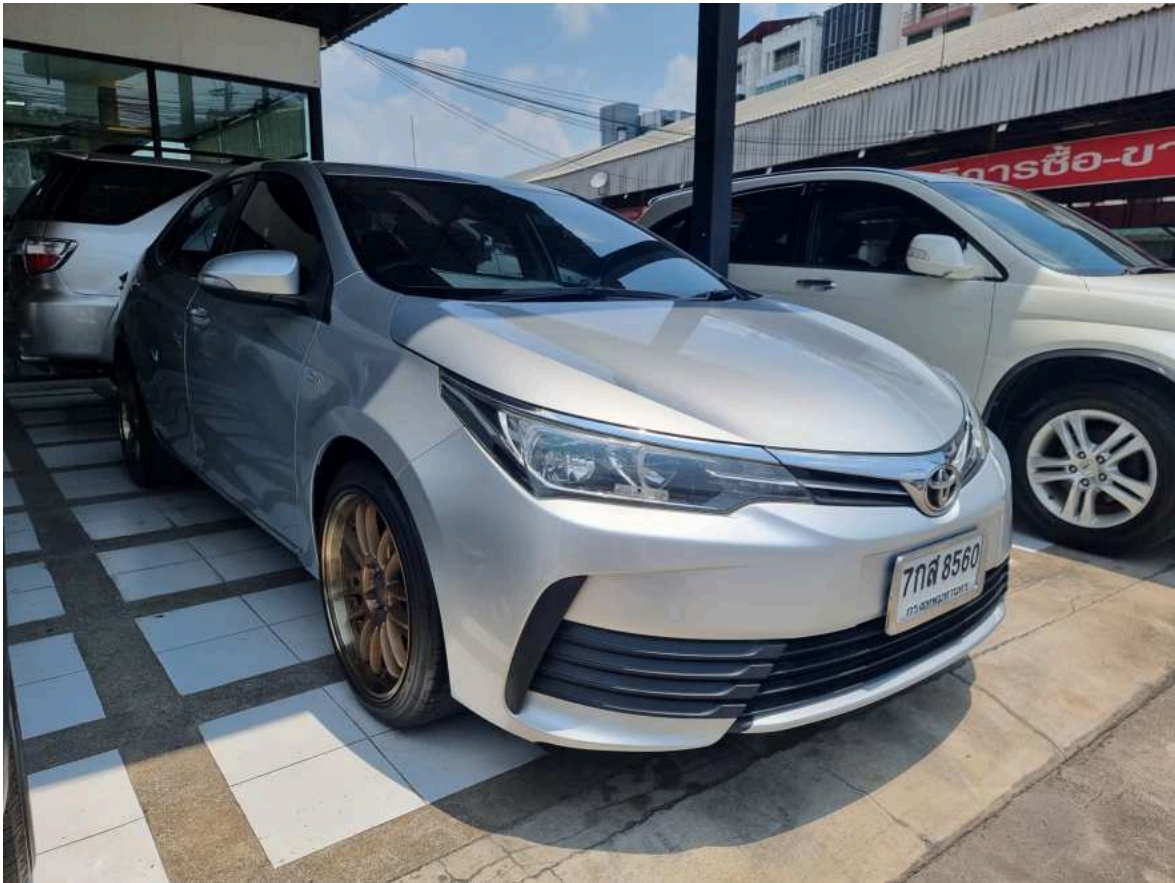
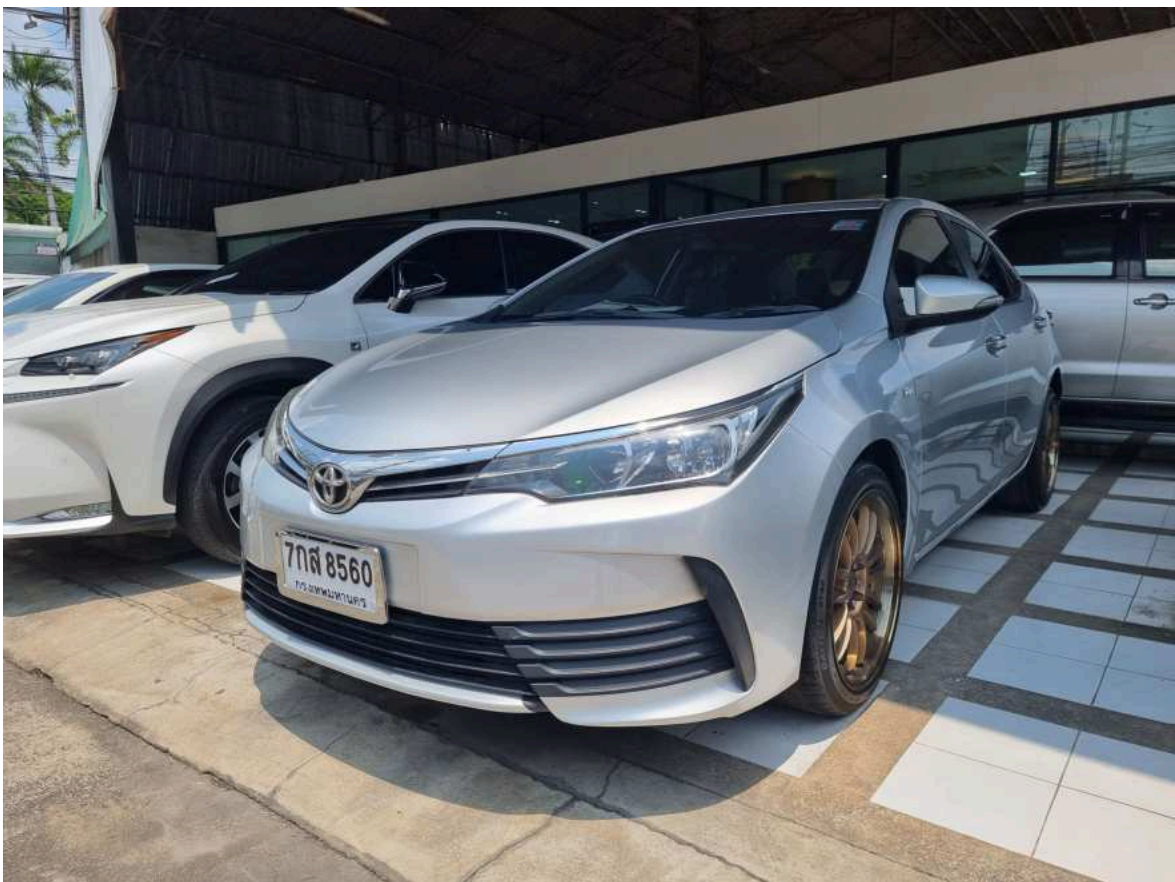
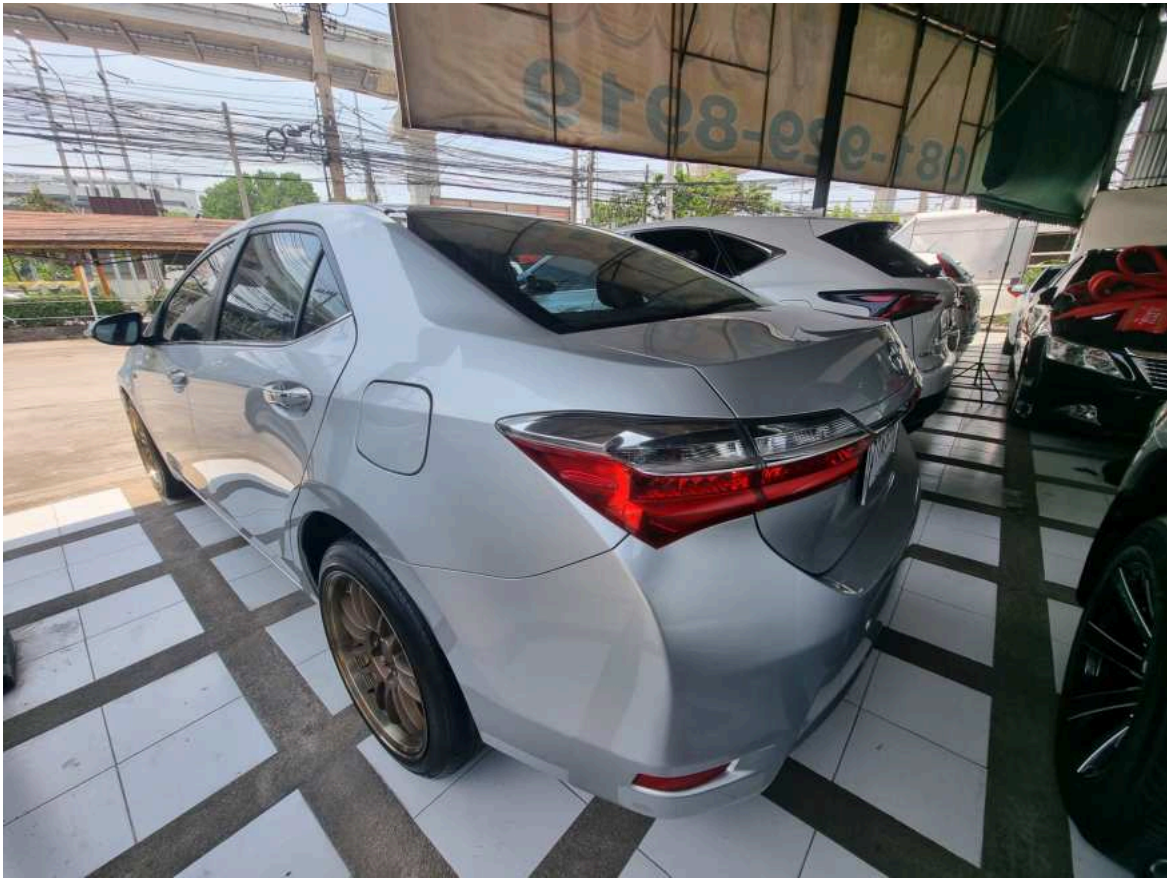
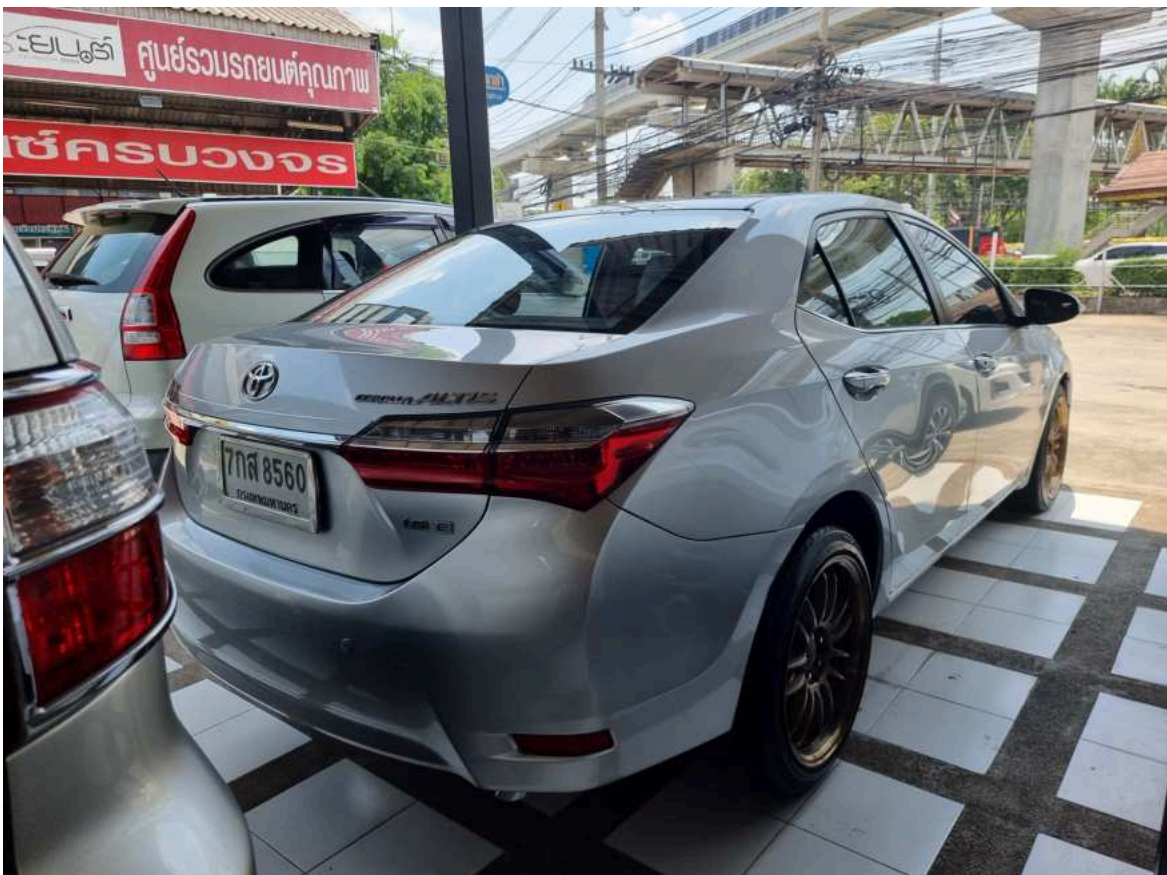
ภาพภายนอก

ประเมินสภาพรวม: ผ่าน
รายการที่รอการแก้ไข: ไม่พบรายการแก้ไข
ชิ้นส่วนประกอบตัวถังรถ

- ✓ แผ่นเพลทเลขตัวถังมองเห็นได้ชัดเจน
- ✓ ชิ้นส่วนประกอบตัวถังรถ ผ่านการวัดค่าความหนาของสีแล้ว
- ✓ สีรถตรงตามเสาเอกสารจทะเบียน

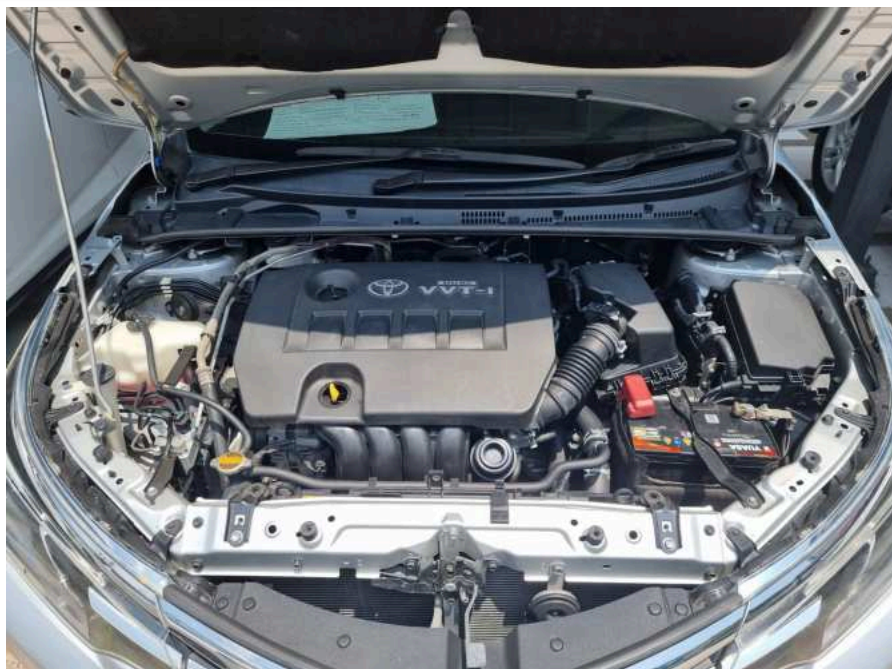
ภาพห้องเครื่อง

Voltage	11.72	V
Rating	240	CCA
Current	251	CCA
Internal resistance	10.78	mΩ
State of Charge	0	%
State of Health	96	%
Status	GREAT

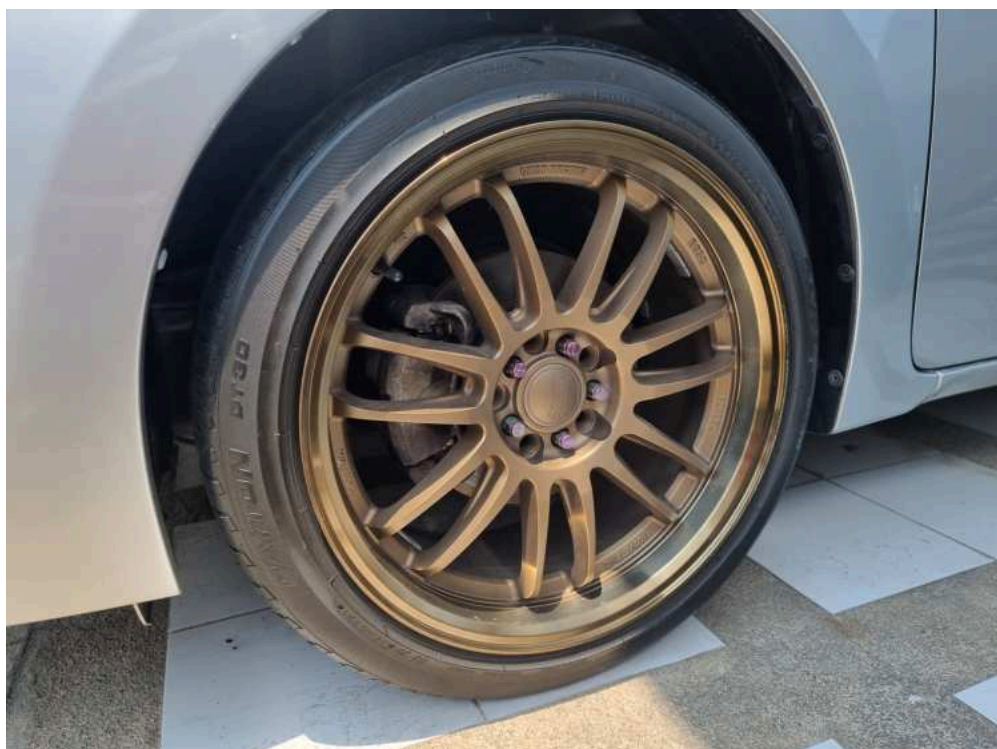
ขอบยาง ล้อ

93/21
