I022/0126-11

Nissan March 1.2 E Hatchback

Aug 8, 2022

Vehicle Inspection Report

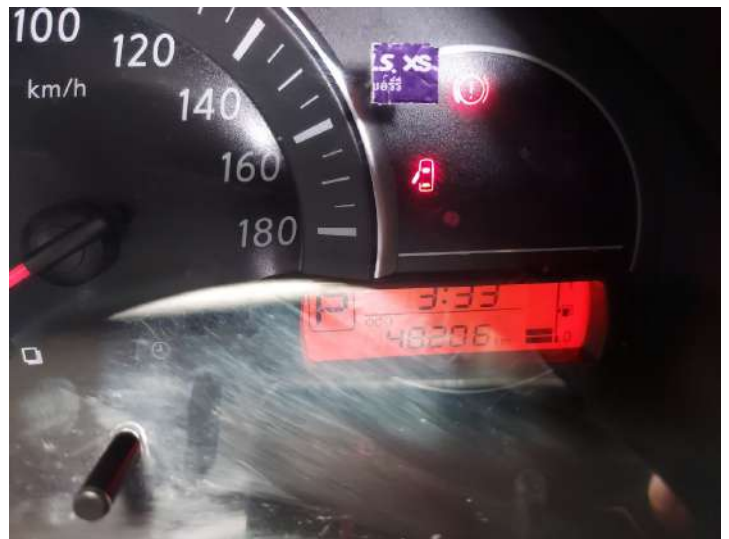
รูปเลขไมล์ (Mileage Picture) : ▾

48206
