Vehicle Inspection Report

ยี่ห้อ/รุ่น (Make/Model): AUDI A8 HYBRID	วันที่ตรวจสอบรถยนต์ (Date of Inspection): 20.11.60
เลขตัวถัง (VIN): WAUZZZ4H1DN010981	เลขคำขอบริการ (Job No.) : I017/072-036
เลขเครื่องยนต์ (Engine No.): CHJ005405	Vehicle Picture:

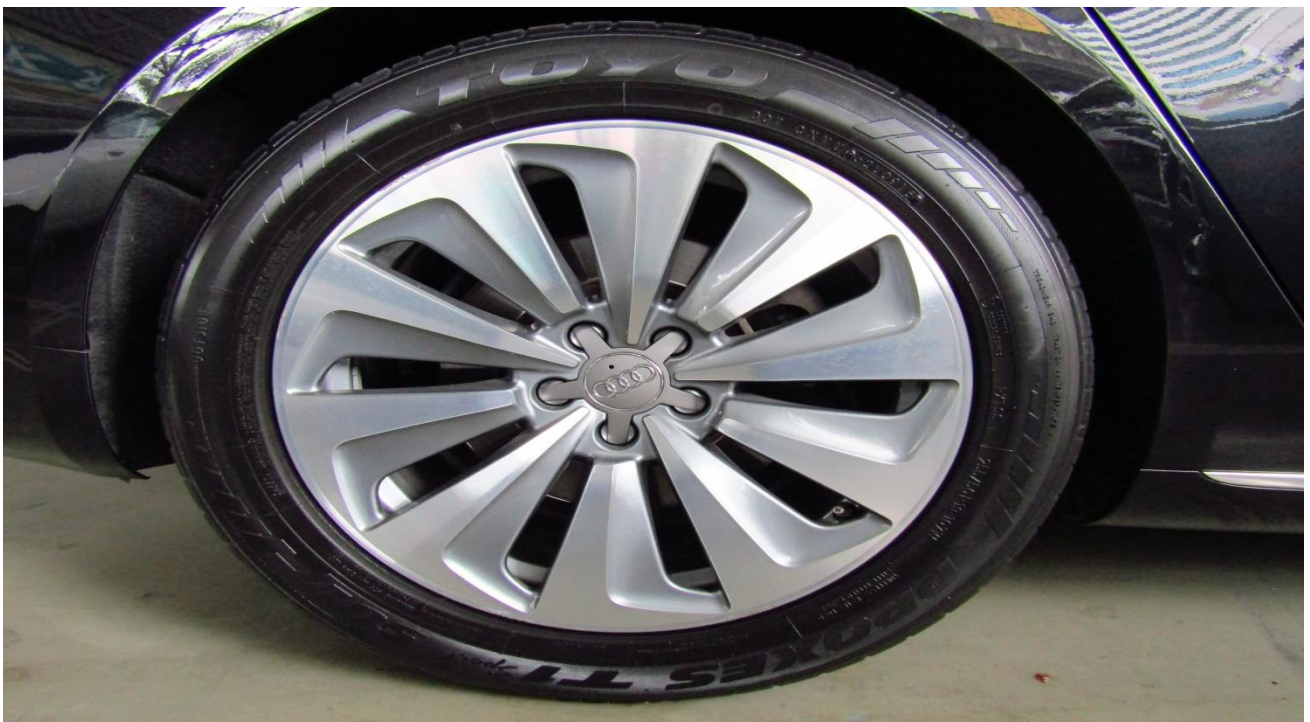
ภาพโดยรวมของยาง ล้อ และ เบรค - Tyres, Wheels & Brakes Visual Details:

สภาพยางรถยนต์, เดือน/ปี ผลิต Tyres Appearance, Year	ปียางผลิต 0915 ยางสภาพดี
 	สภาพล้อรถ Wheel Rims Appearance	สภาพดีตามอายุการใช้งาน
 	ยางอะไหล่ และล้อ Spare Tyre & Rim	N/A

ก้ามเบรค และท่อน้ำมัน Brake Hose Callipers & Pipes	สภาพปกติไม่พบการรั่วซึม

ผ้าเบรค (หน้า/หลัง) Brake Pads (Front/Rear)	สภาพดีตามอายุการใช้งาน

จานเบรค Brake Discs (Front/Rear)	ควรเจียจานเบรคครั้งต่อไปที่เปลี่ยนผ้าเบรค
