1023/0086-46

BMW 745Le 3.0 G12 xDrive M Sport 4WD

Sep 21, 2023

# Vehicle Inspection Report สรุปผลการตรวจสภาพรถ (Inspection Summary)

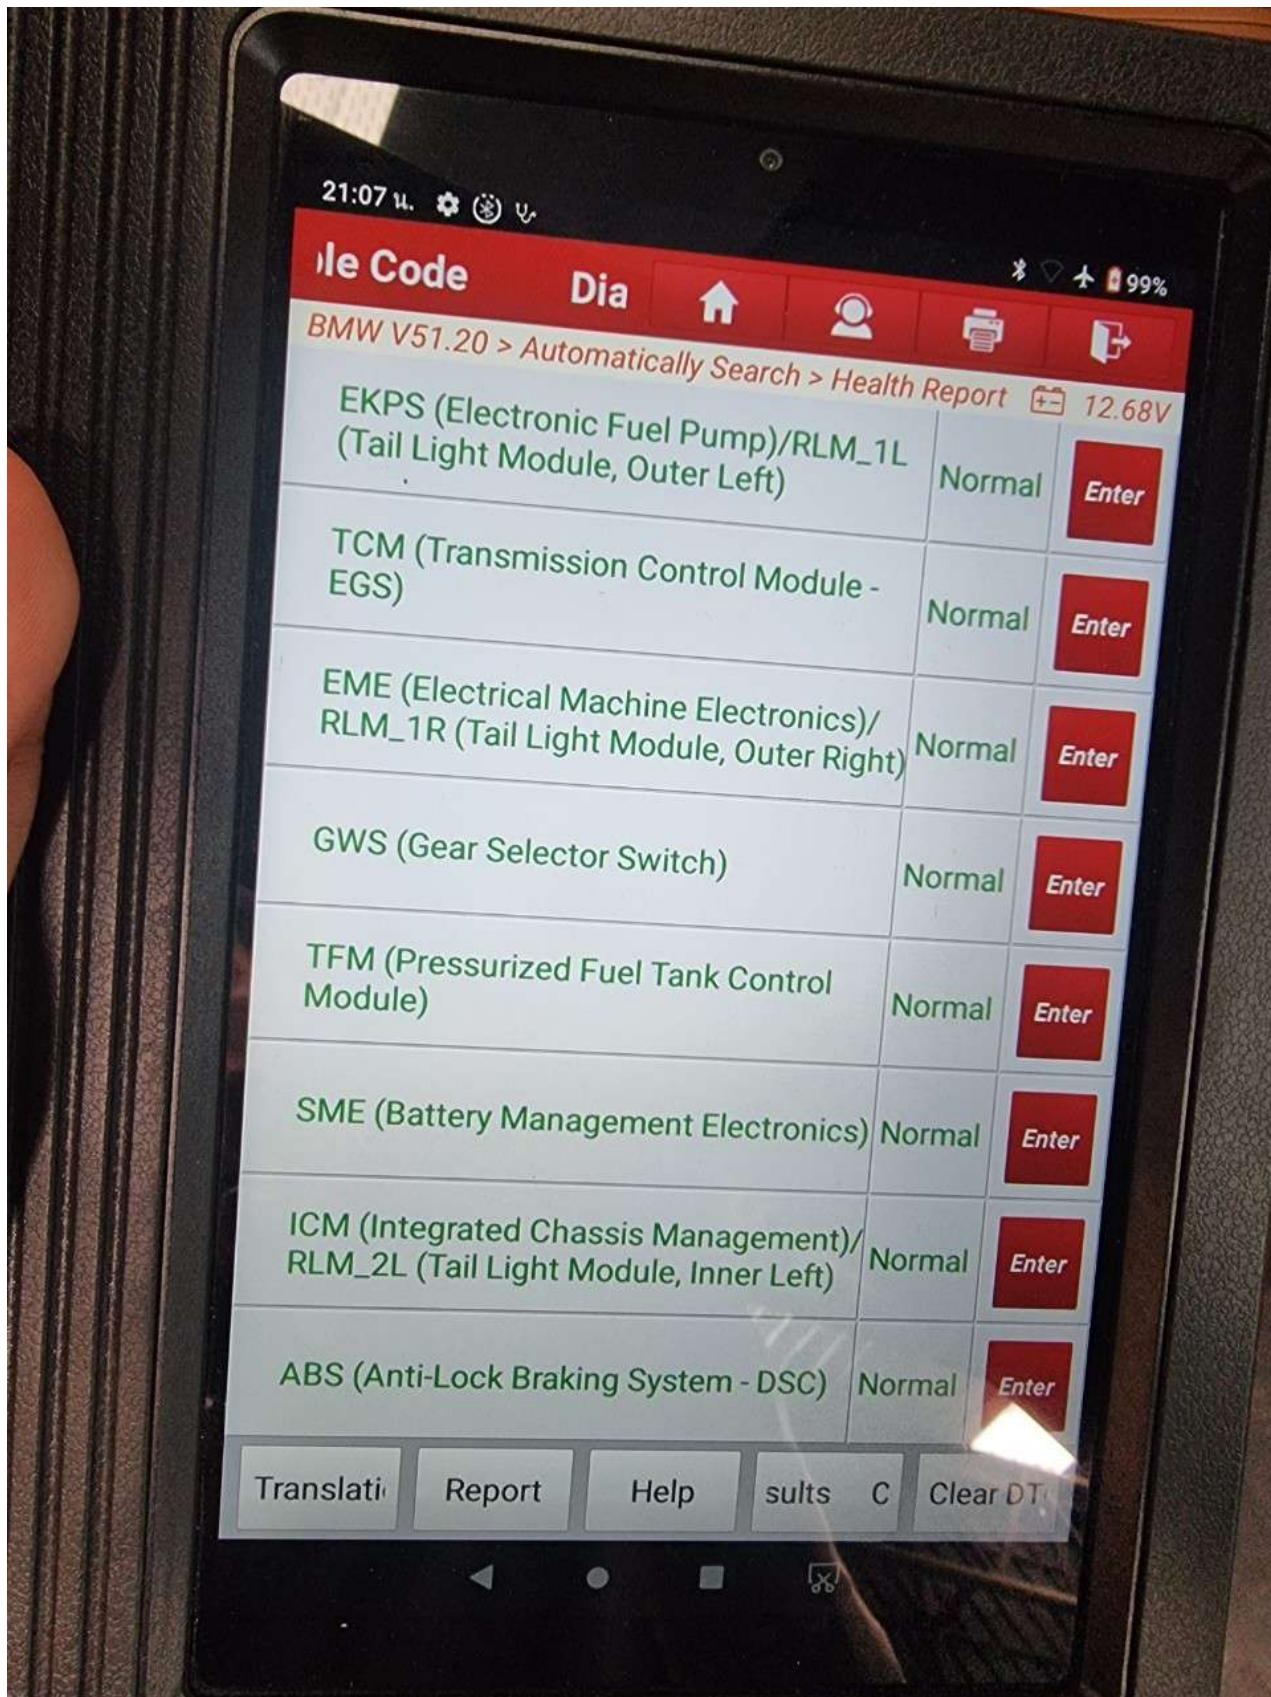
ภาพ OBD

รายการตรวจ 6 รายการ	สถานะ
1.1 ไม่เคยเกิดอุบัติเหตุรุนแรงจนทำให้โครงสร้างรถมีปัญหาความปลอดภัย No Evidence of Major or Hail Damage	ดี (Good)
1.2 ไม่มีการตัดต่อ ตัดแปลง คัชชี และ โครงสร้างรถ No chassis and cab structure modified	ดี (Good)
1.3 ไม่เคยประสบภัยจมน้ำ No Evidence of Flood	ดี (Good)
1.4 ไม่เคยประสบภัยอัคคีภัย No Evidence of Fire	ดี (Good)
1.5 ระบบการทำงานภายในรถยนต์ OBD II On-Board Diagnostics (OBD)	ดี (Good)
1.6 สภาพรถโดยรวม Overall Appearance	ดี (Good)
