# Vehicle Inspection Report

| ยี่ห้อ/รุ่น (Brand/Model): MAZDA 3 5DR 2.0 AT | วันที่ตรวจสอบรถยนต์(Date of Inspection): 25-07-61 |
| หมายเลขตัวถัง (VIN): MM8BM447800100737 | เลขคำขอบริการ (Job No.) : I018/027-079 |

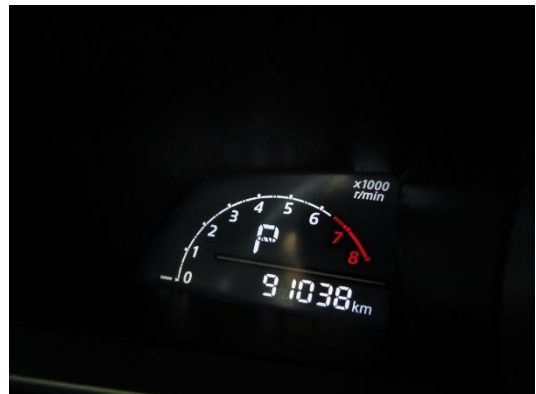
รูปเลขไมล์ (Mileage Picture):

| ระยะทางการใช้งาน (Mileage): 91,083 ก.ม. | |

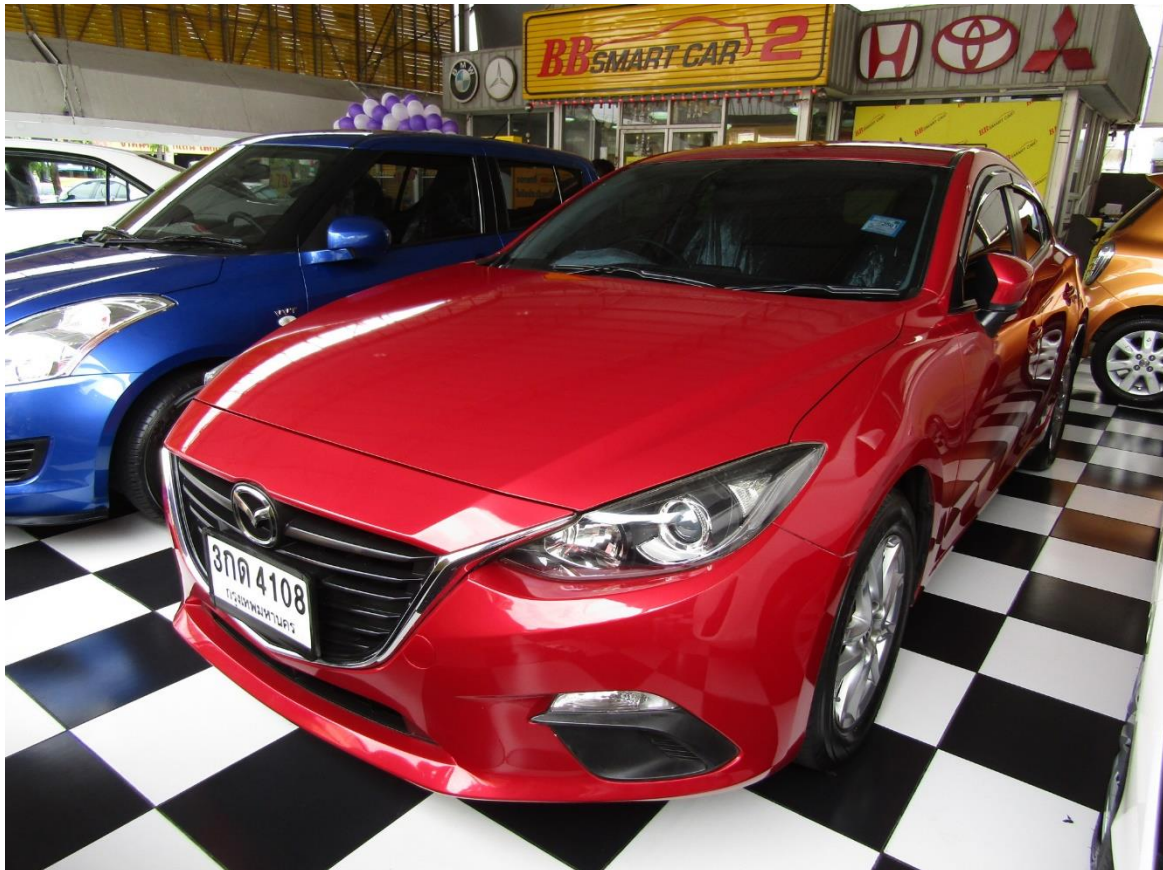
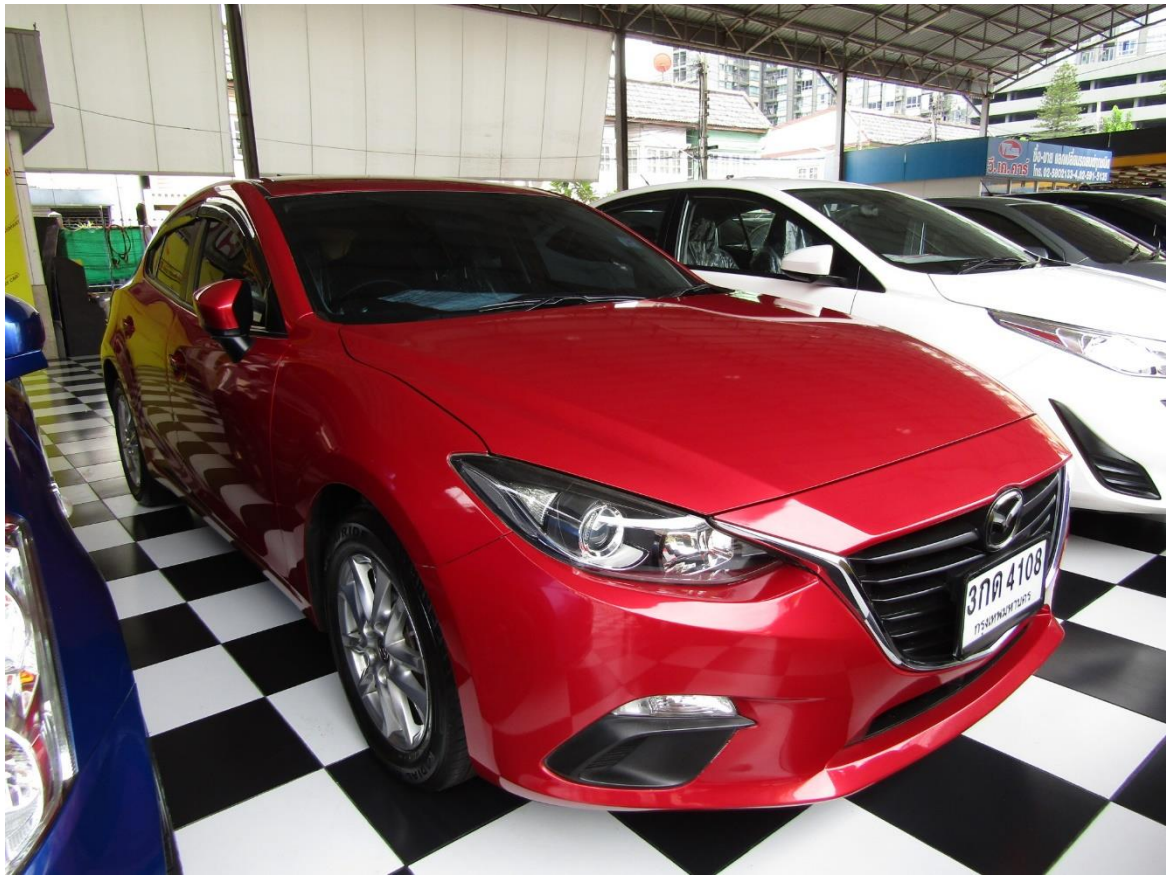
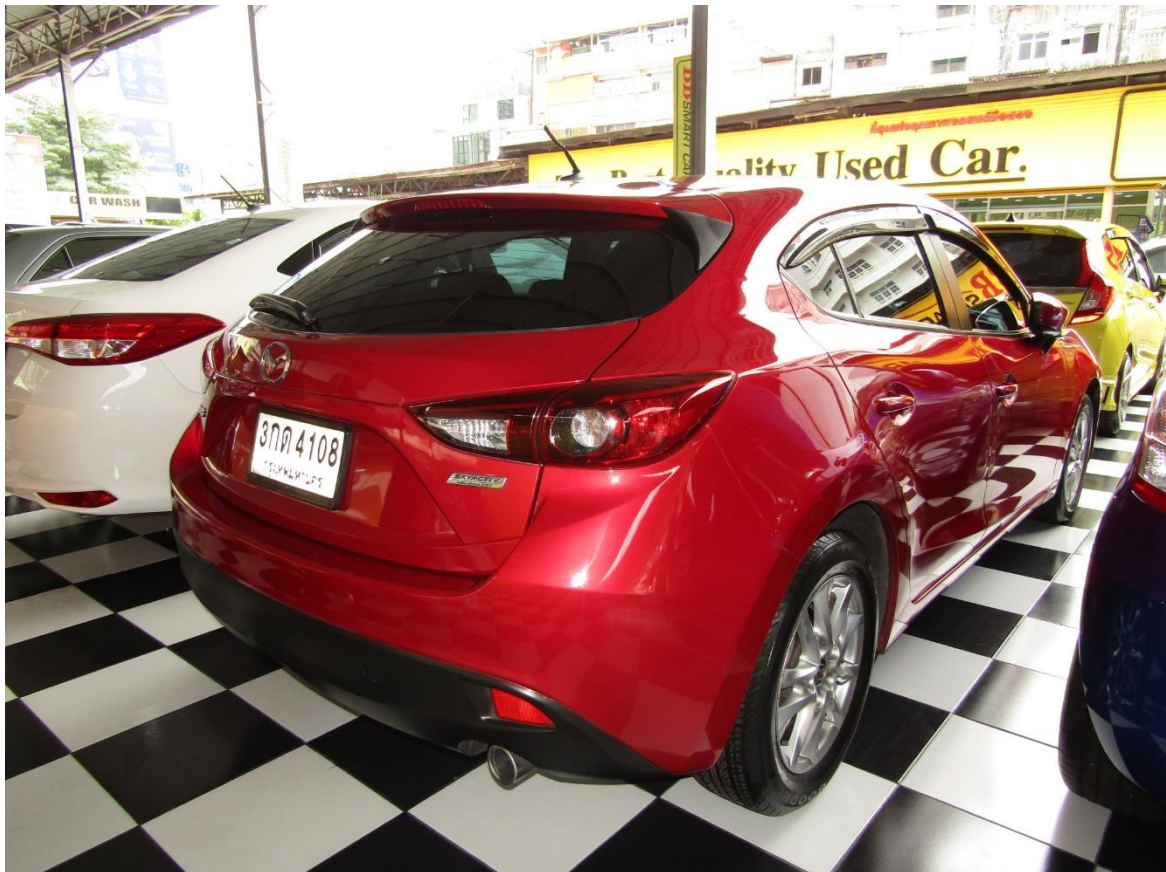
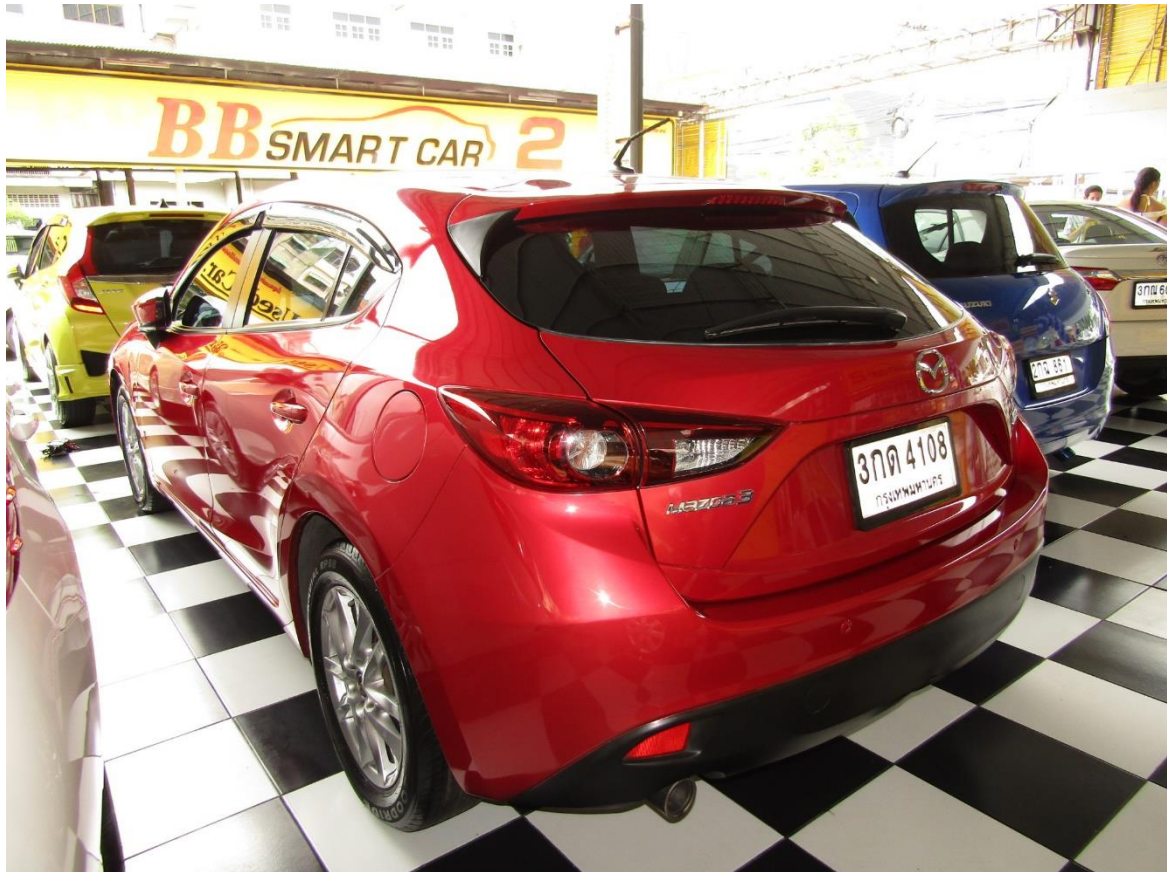
### ภาพภายนอก - Exterior Visual Details:

| <b>ข้อคิดเห็นทั่วไป (General Comments):</b><br><b>รถสภาพดี โครงสร้างไม่เคยอุบัติเหตุ ไม่เคยจมน้ำและไฟไหม้</b> |

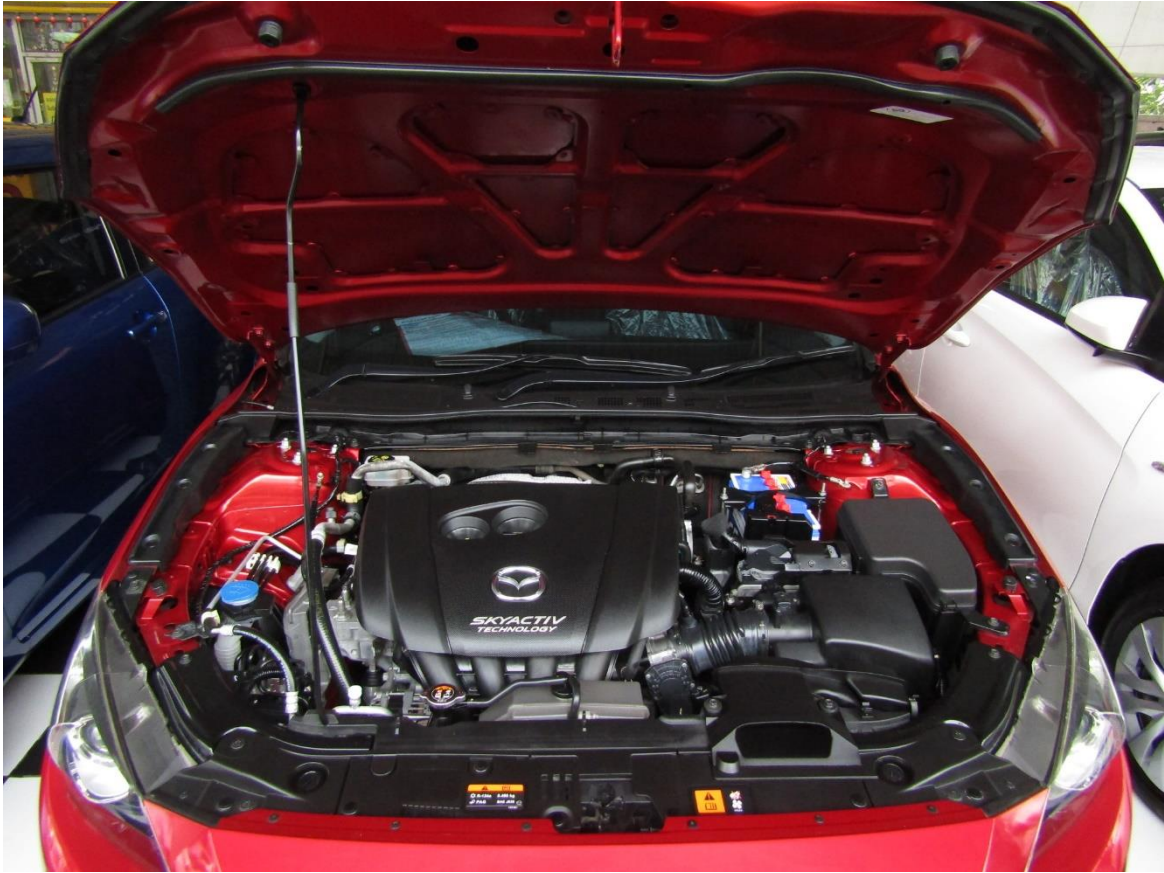
ภาพห้องเครื่อง - Engine Bay Visual Details:

| | หม้อน้ำ และฝาหม้อน้ำ<br>Radiator & Cap | สภาพตามอายุการใช้งาน | | | | | | | | | | | | | | | | | | | | | | | | | | | | | | | | | | | | | | | |
|---|---|--|---|--|---|---|---|---|---|---|---|---|---|---|---|---|---|---|---|---|--|---|--|---|---|---|---|---|--|---|---|---|---|---|--|---|---|---|--|---|---|
| | การทดสอบ แบตเตอรี่<br>Battery Test | <table border="1"> <thead> <tr> <th colspan="2">Battery Test</th> </tr> </thead> <tbody> <tr> <td>Voltage</td> <td>11.98 V</td> </tr> <tr> <td>Rating</td> <td>325 CCA</td> </tr> <tr> <td>Current</td> <td>464 CCA</td> </tr> <tr> <td>Internal resistance</td> <td>5.83 mΩ</td> </tr> <tr> <td>State of Charge</td> <td>18 %</td> </tr> <tr> <td>State of Health</td> <td>100 %</td> </tr> <tr> <td>Status</td> <td>Great</td> </tr> <tr> <td>Test Date</td> <td>25.07.61</td> </tr> </tbody> </table> | Battery Test | | Voltage | 11.98 V | Rating | 325 CCA | Current | 464 CCA | Internal resistance | 5.83 mΩ | State of Charge | 18 % | State of Health | 100 % | Status | Great | Test Date | 25.07.61 | <table border="1"> <thead> <tr> <th colspan="2">Charging System Test at 2000 rpm</th> </tr> </thead> <tbody> <tr> <td>Voltage</td> <td>13.68 V</td> </tr> <tr> <td>Status</td> <td>Normal</td> </tr> <tr> <th colspan="2">Start System Test</th> </tr> <tr> <td>Start Voltage</td> <td>8.51 V</td> </tr> <tr> <td>Status</td> <td>Normal</td> </tr> <tr> <th colspan="2">Max. Load Test at 2000 rpm</th> </tr> <tr> <td>Max. Load</td> <td>13.51 V</td> </tr> <tr> <td>Voltage</td> <td></td> </tr> <tr> <td>Status</td> <td>Normal</td> </tr> </tbody> </table> | Charging System Test at 2000 rpm | | Voltage | 13.68 V | Status | Normal | Start System Test | | Start Voltage | 8.51 V | Status | Normal | Max. Load Test at 2000 rpm | | Max. Load | 13.51 V | Voltage | | Status | Normal |

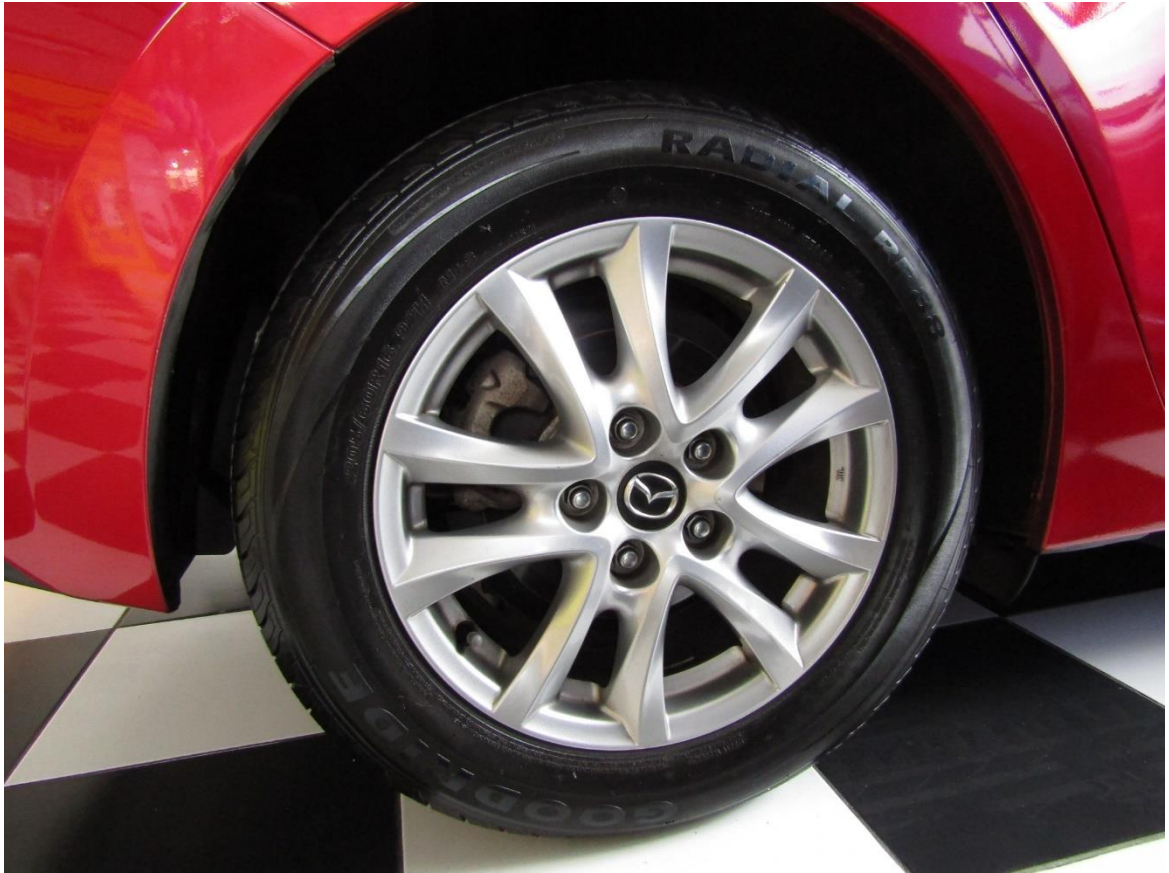
ภาพโดยรวมของยาง ล้อ และ เบรค - Tyres, Wheels & Brakes Visual Details:

| | สภาพยางรถยนต์, สัปดาห์/ปี ผลิต<br>Tyres Appearance, Year | 1616 |
| | ผ้าดิสเบรค (หน้า/หลัง)<br>Brake Pads (Front/Rear) | สภาพตามอายุการใช้งาน |

| | จานดิสเบรค<br>Brake Discs (Front/Rear) | ควรเจียจานเบรคครั้งต่อไปที่เปลี่ยนผ้าเบรค |

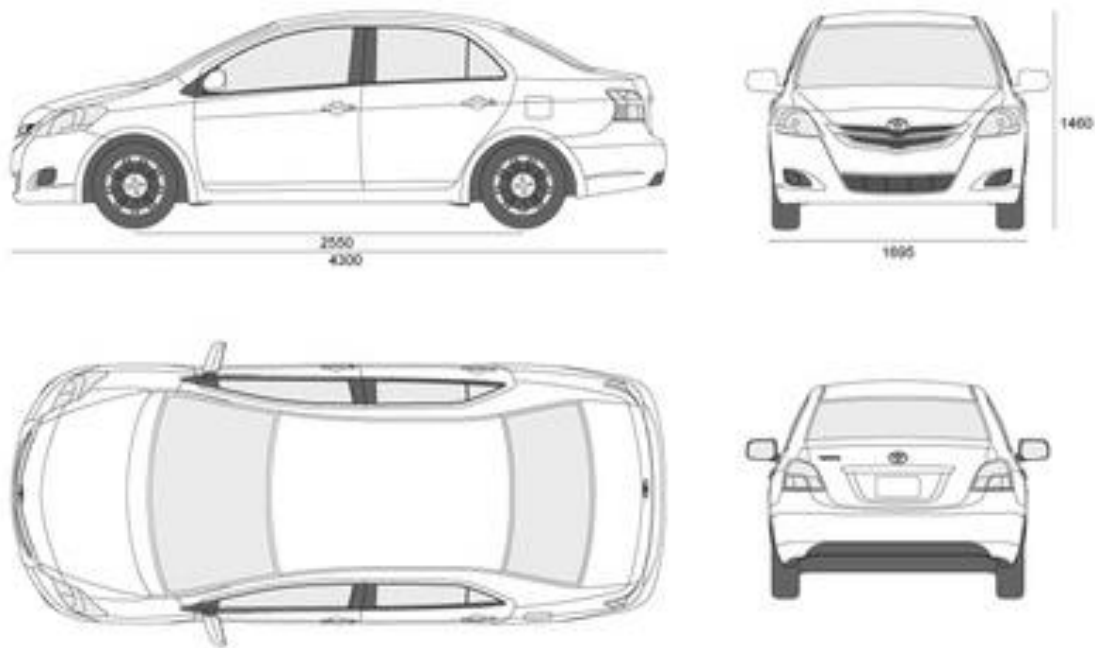
ความหนาสีรถเบาะ 3,4 และ 5 ประตู -Paint Thickness on 3,4 and 5 door car:

| ชิ้นส่วนยานยนต์<br>(Car Part) | ความหนาสี Paint Thickness (µm) | | | |
|---|---|---|---|---|
| Front Wing (RH) | 231 | 214 | 229 | 225 |
| Front Wing (LH) | 153 | 166 | 149 | 156 |
| Front Door (RH) | 201 | 163 | 164 | 176 |
| Front Door (LH) | 189 | 164 | 185 | 179 |
| Rear Door (RH) | 206 | 161 | 184 | 184 |
| Rear Door (LH) | 205 | 159 | 157 | 174 |

| ชิ้นส่วนยานยนต์<br>(Car Part) | ความหนาสี Paint Thickness (µm) | | | |
|---|---|---|---|---|
| Rear Wing (RH) | 185 | 180 | 180 | 182 |
| Rear Wing (LH) | 183 | 165 | 166 | 171 |
| Bonnet | 159 | 136 | 190 | 162 |
| Roof | 73 | 81 | 78 | 77 |
| Boot/Tail Gate | 160 | 206 | 170 | 179 |
