I024/0166-4

Mitsubishi Pajero Sport 2.4 GT

Vehicle Inspection Report

สรุปผลการตรวจสภาพรถ (Inspection Summary)

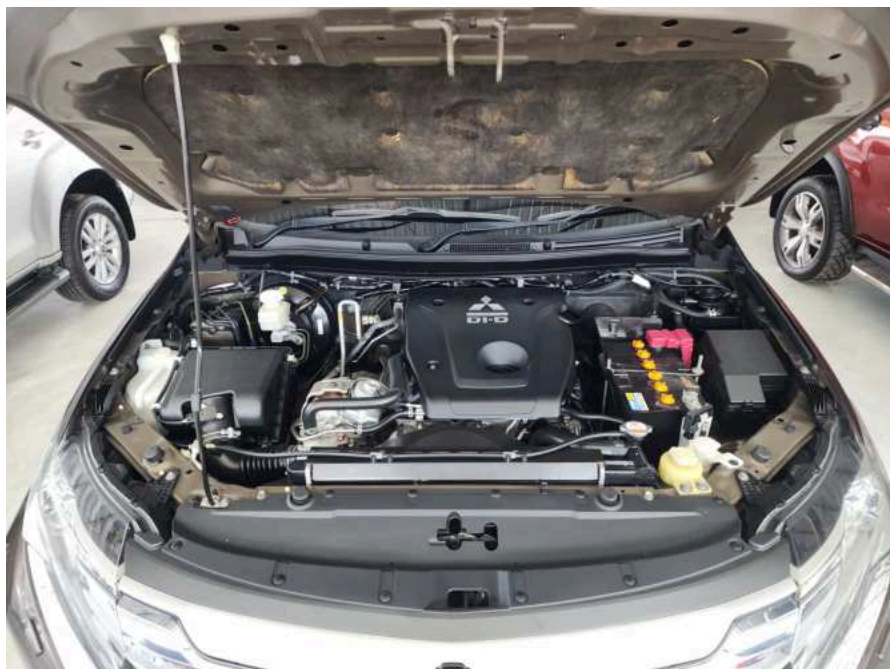
ภาพห้องเครื่อง

Voltage	12.3	V
Rating	600	CCA
Current	456	CCA
Internal resistance	6.13	mΩ
State of Charge	62	%
State of Health	58	%
Status	CAUTION

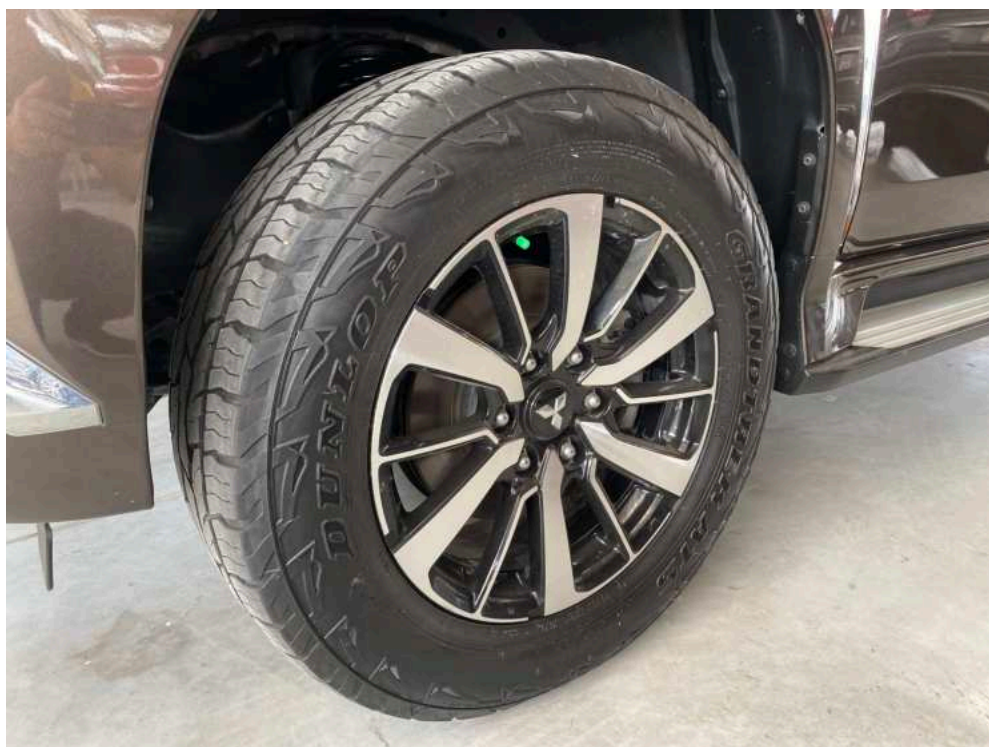
ขอบยาง ล้อ

37/20
