Vehicle Inspection Report

ยี่ห้อ/รุ่น (Brand/Model): ISUZU MU-X 1.9 AT	วันที่ตรวจสอบรถยนต์ (Date of Inspection): 21-09-63
หมายเลขตัวถัง (VIN): MP1TFR87GJT014385	เลขคำขอบริการ (Job No.) : I020/0052-4
หมายเลขเครื่องยนต์ (Engine No.): RZ4BTE1861	Vehicle Picture:  
ปีที่ผลิต (Build Date): 2018	
สีรถ (Color): ขาว	
ระยะการใช้งาน(Mileage): 44,494 กม.	
หมายเลขทะเบียน (No. Plate): 8กต 9377	
วันครบกำหนดชำระภาษี (Registration Expiry): 20 มี.ค. 64	
ชื่อลูกค้า (Customer Name): : 84 CAR CENTER	
ที่อยู่(Address): กาญจนภิเษก	
โทรศัพท์ (Tel):	
สถานที่ตรวจสอบรถ (Inspection Place): 84 CAR CENTER

ข้อคิดเห็นทั่วไป (General Comments):รถสภาพดี โครงสร้างไม่เคยเกิดอุบัติเหตุ ไม่เคยจมน้ำและไฟไหม้

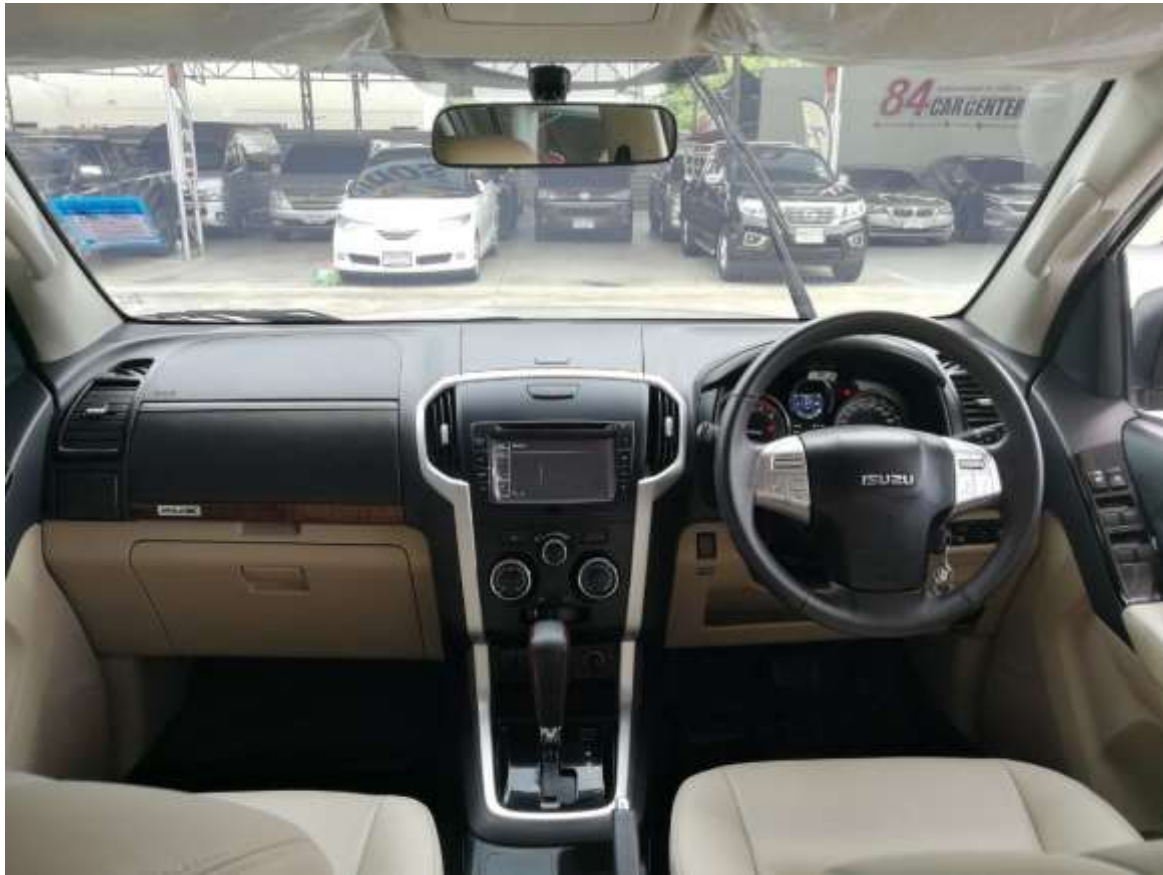
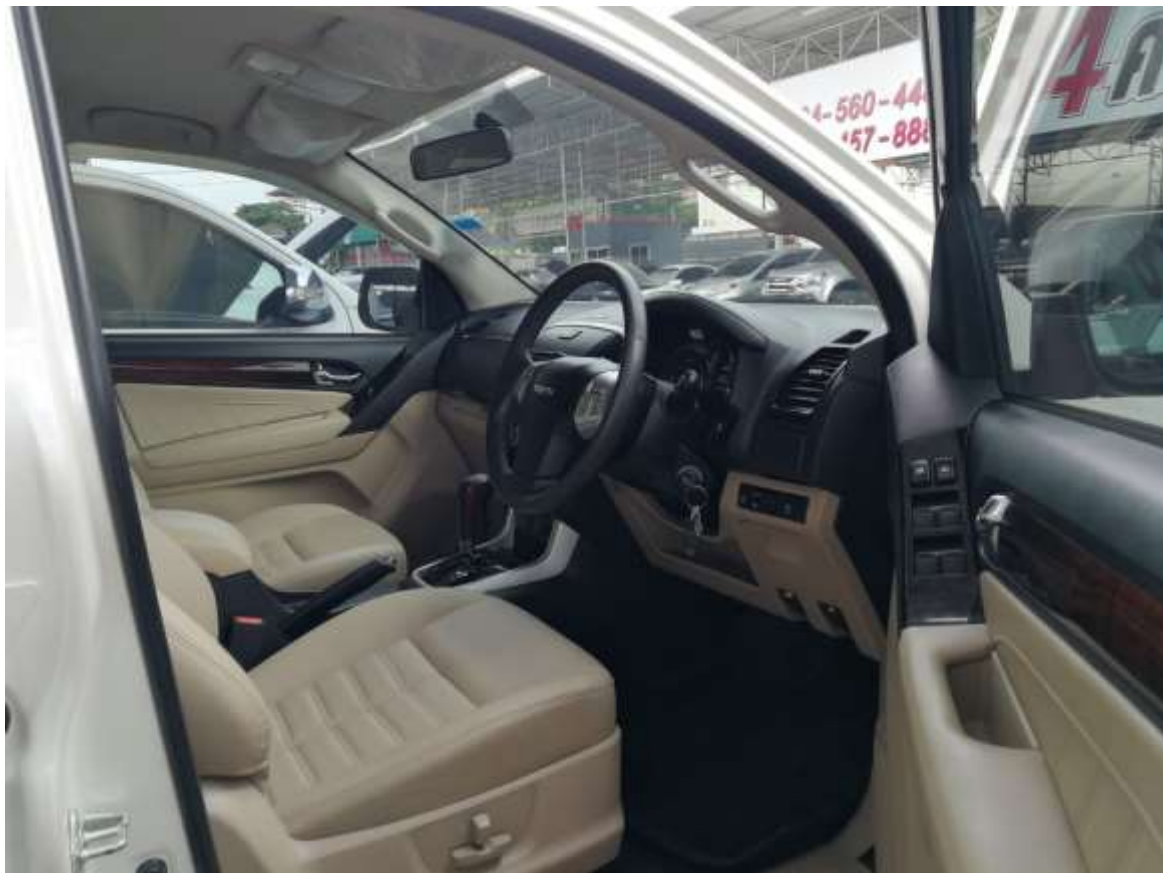
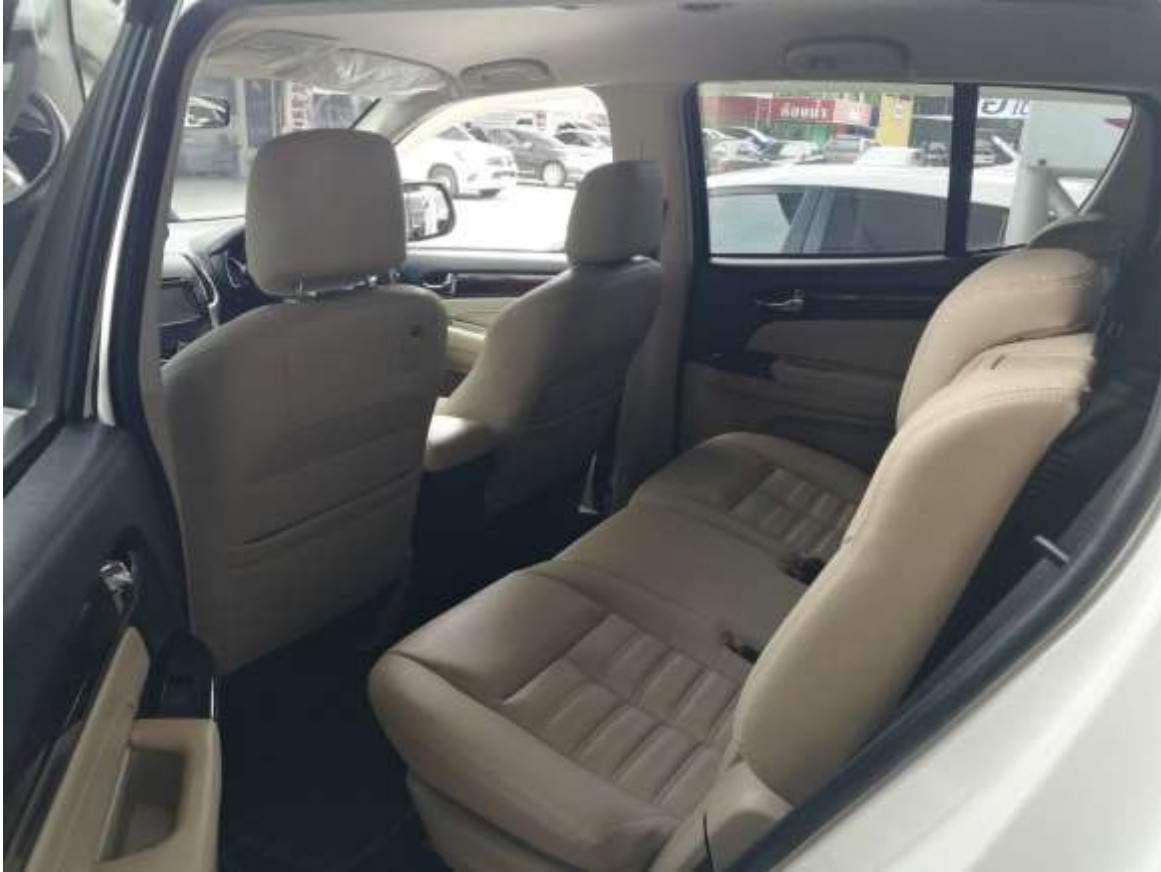
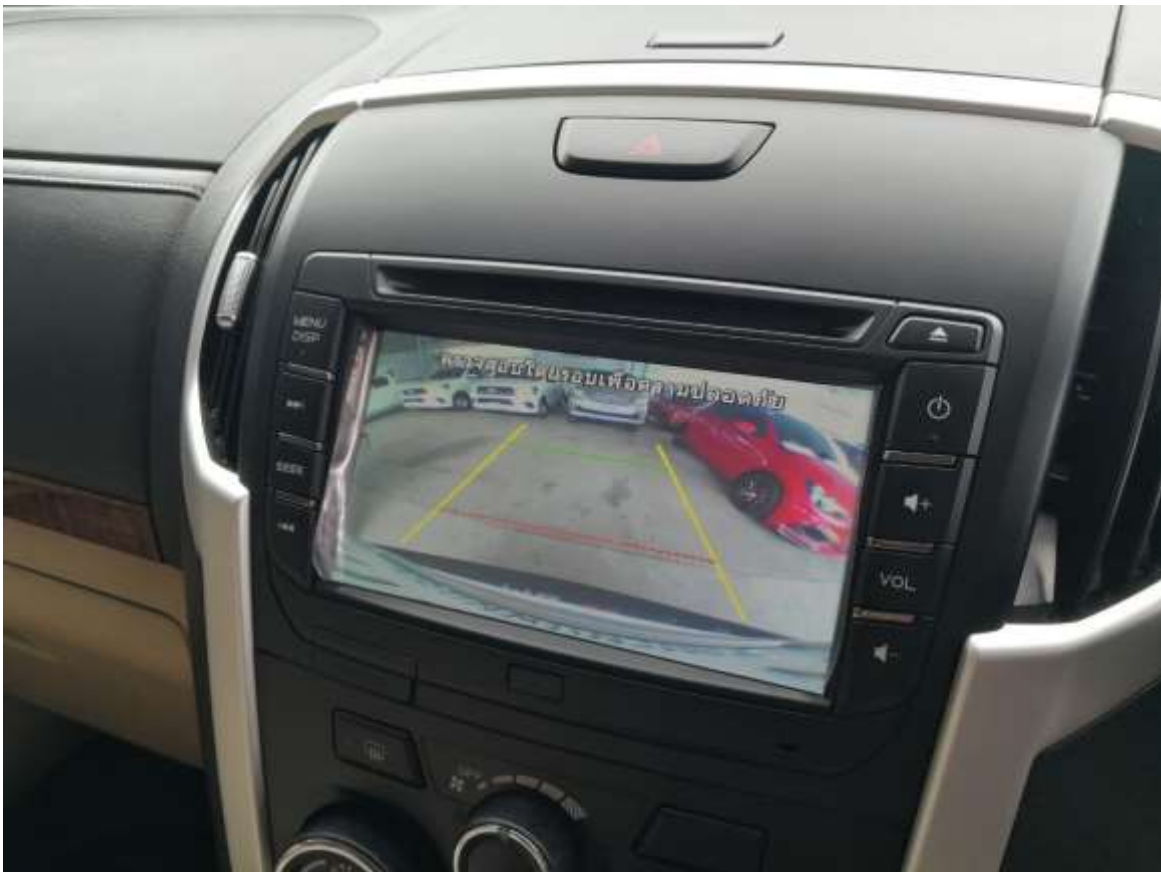
ภาพภายในด้านหน้า หลัง และ จุดบกพร่อง - Interior Visual Details (Front, Rear and/or Defect):

ที่นั่ง สภาพ Seat Appearance	สภาพตามอายุการใช้งาน
	การทำงาน การปรับ และการล็อค เบาะ Seat Adjust functional	ทำงานได้ดี
	สภาพ รางใต้เบาะ Seat slide adjust rail	สภาพตามอายุการใช้งาน
	เข็มขัดนิรภัย Seat Belts	สภาพตามอายุการใช้งาน
	อื่นๆเพิ่มเติม Others	N/A

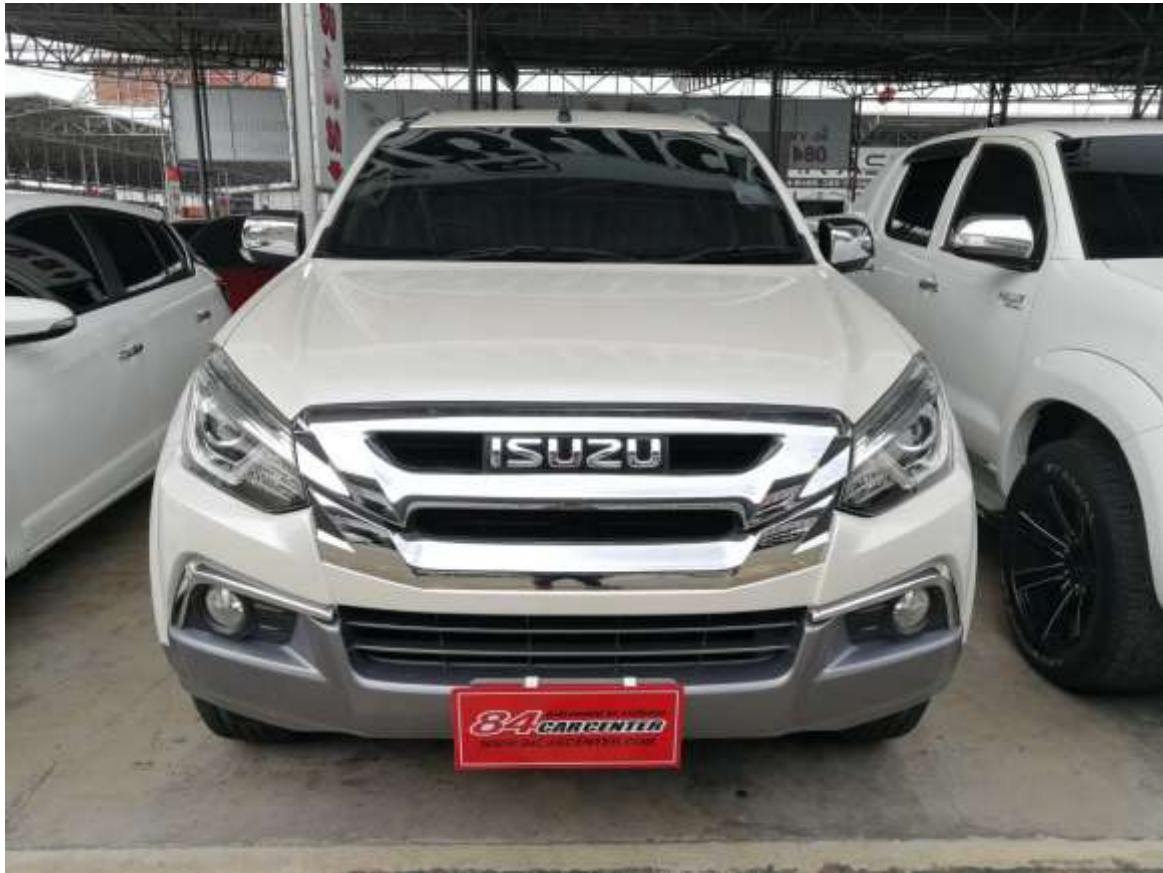
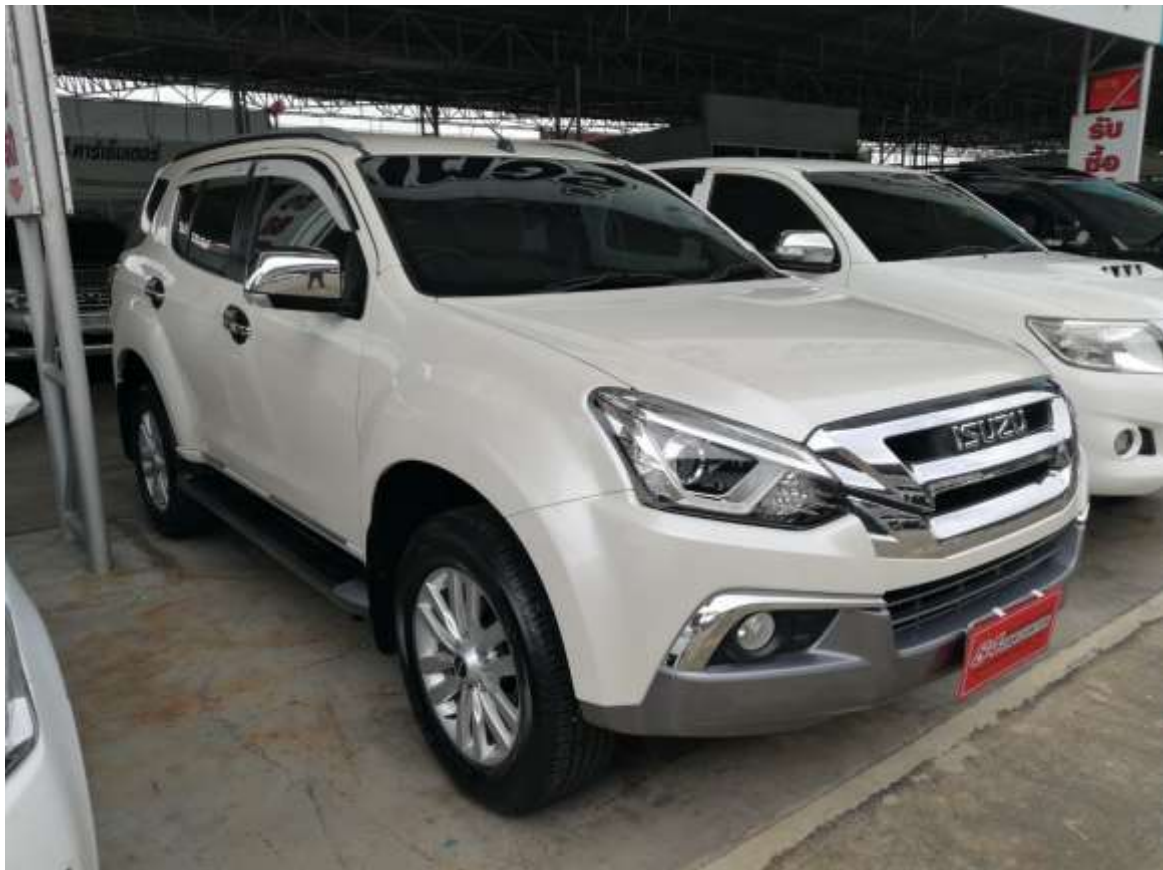
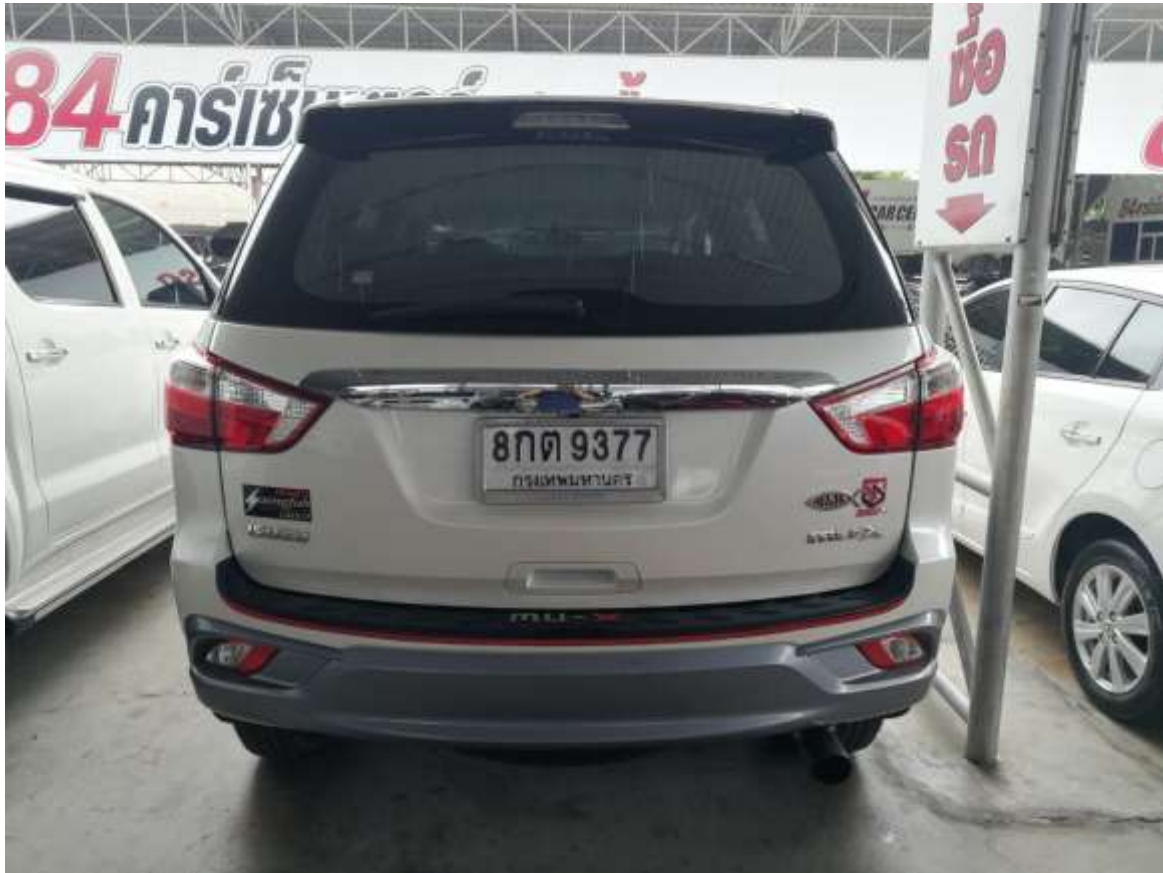
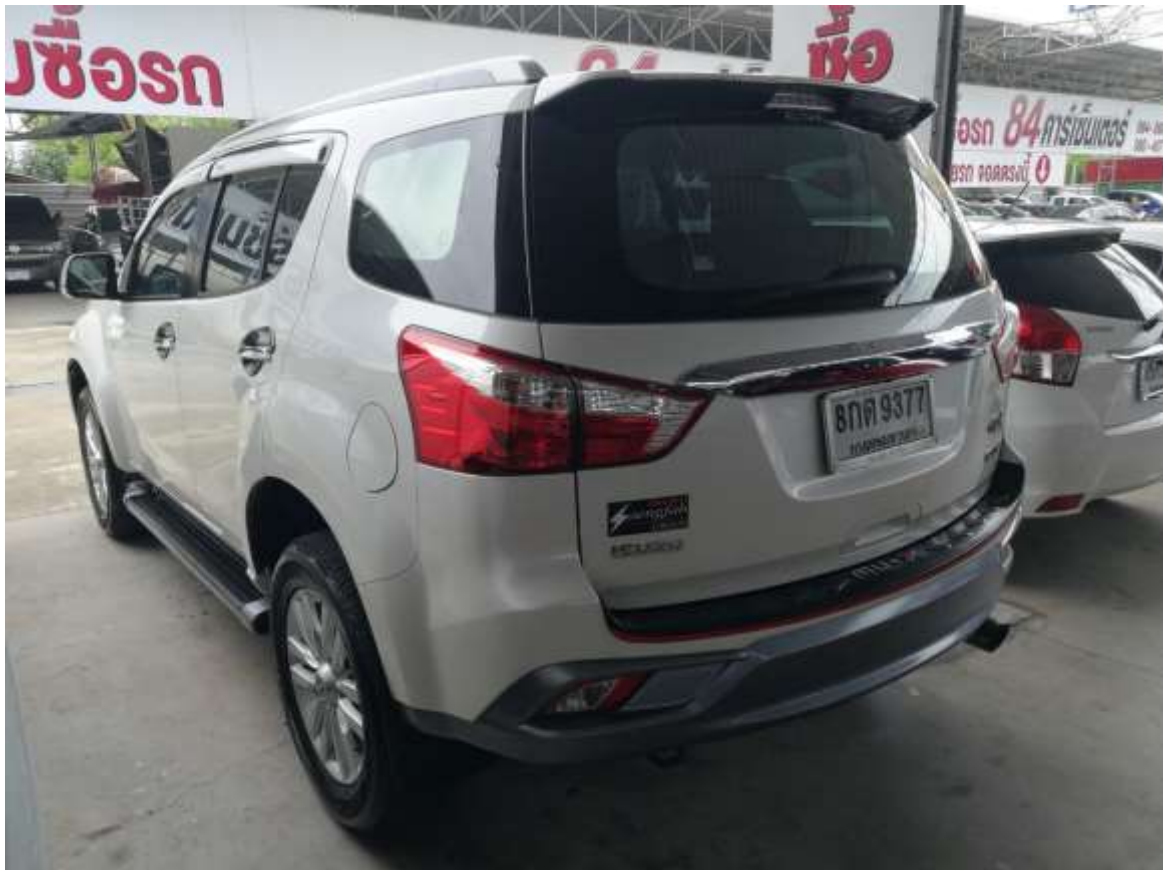
ภาพภายนอก - Exterior Visual Details:

กันชนหน้า Front Bumper	สภาพดี
 	คาน รับกันชนหน้า (ขวา) Front Side Member (Right) Appearance	สภาพดี
 	คาน รับกันชนหน้า (ซ้าย) Front Side Member (Left) Appearance	สภาพดี
 	ฝากระโปรงหน้ารถ Bonnet	สภาพดี
 	กระจกบังลมหน้า Windshield	สภาพดี

เสาโครงสร้าง A ขวา Right A-Pillar	สภาพดี
 	เสาโครงสร้าง B ขวา Right B-Pillar	สภาพดี
 	เสาโครงสร้าง C ขวา Right C-Pillar	สภาพดี
 	เสาโครงสร้าง D ขวา Right D-Pillar	สภาพดี
 	เสาโครงสร้าง A ซ้าย Left A-Pillar	สภาพดี
 	เสาโครงสร้าง B ซ้าย Left B-Pillar	สภาพดี

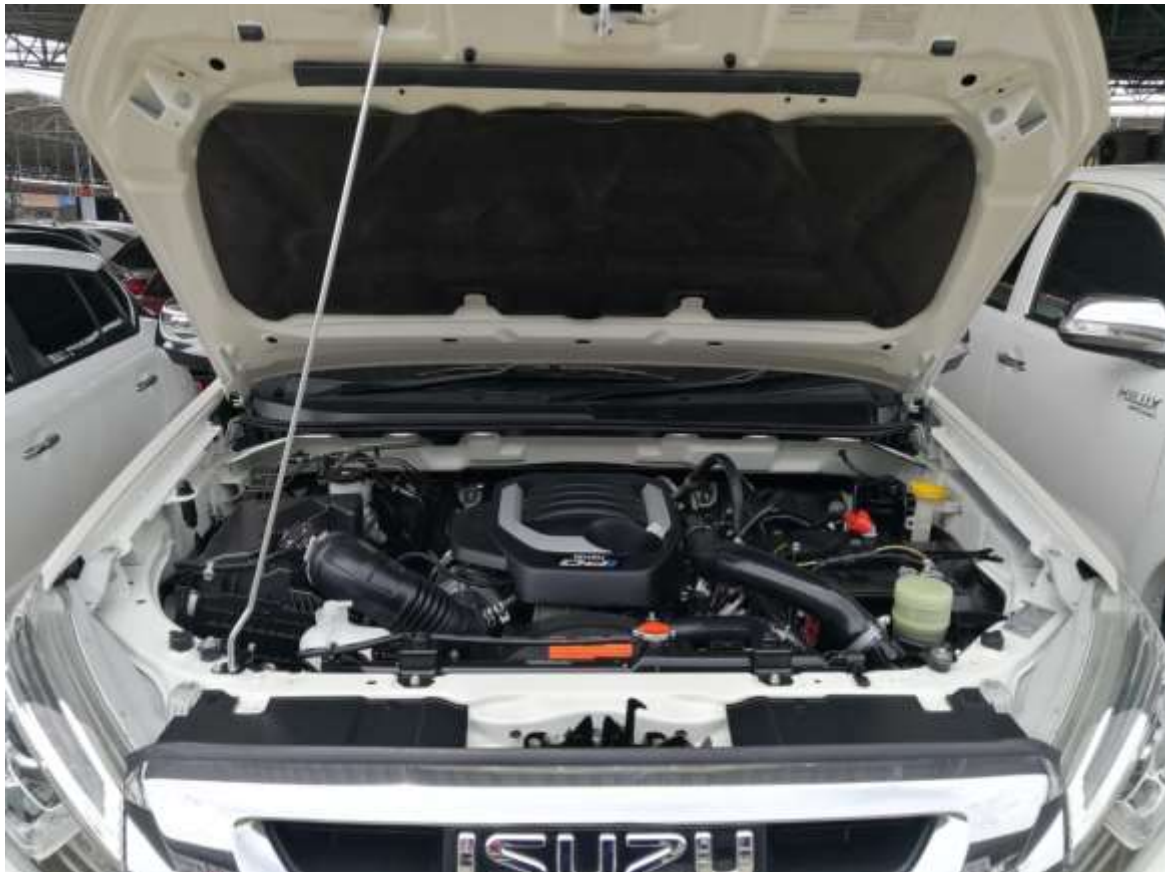
ภาพห้องเครื่อง - Engine Bay Visual Details:

การทดสอบ แบตเตอรี่ Battery Test	Battery Test		Charging System Test at 2000 rpm	
	Voltage	13.20	V	Voltage	14.19 V
	Rating	490	CCA	Status	Normal
	Current	741	CCA	Start System Test	
	Internal resistance	3.65	mΩ	Start Voltage	9.01 V
	State of Charge	100	%	Status	Normal
	State of Health	69	%	Max. Load Test at 2000 rpm	
	Status	Good		Max. Load	13.99 V
	Test Date	21.09.63		Voltage	
				Status	Normal
