เลขคำขอบริการ (Job No.): I021/0029-4

CHEVROLET COLORADO 2.5 CREW CAB...

MMM148LMDKH625751

Vehicle Inspection Report

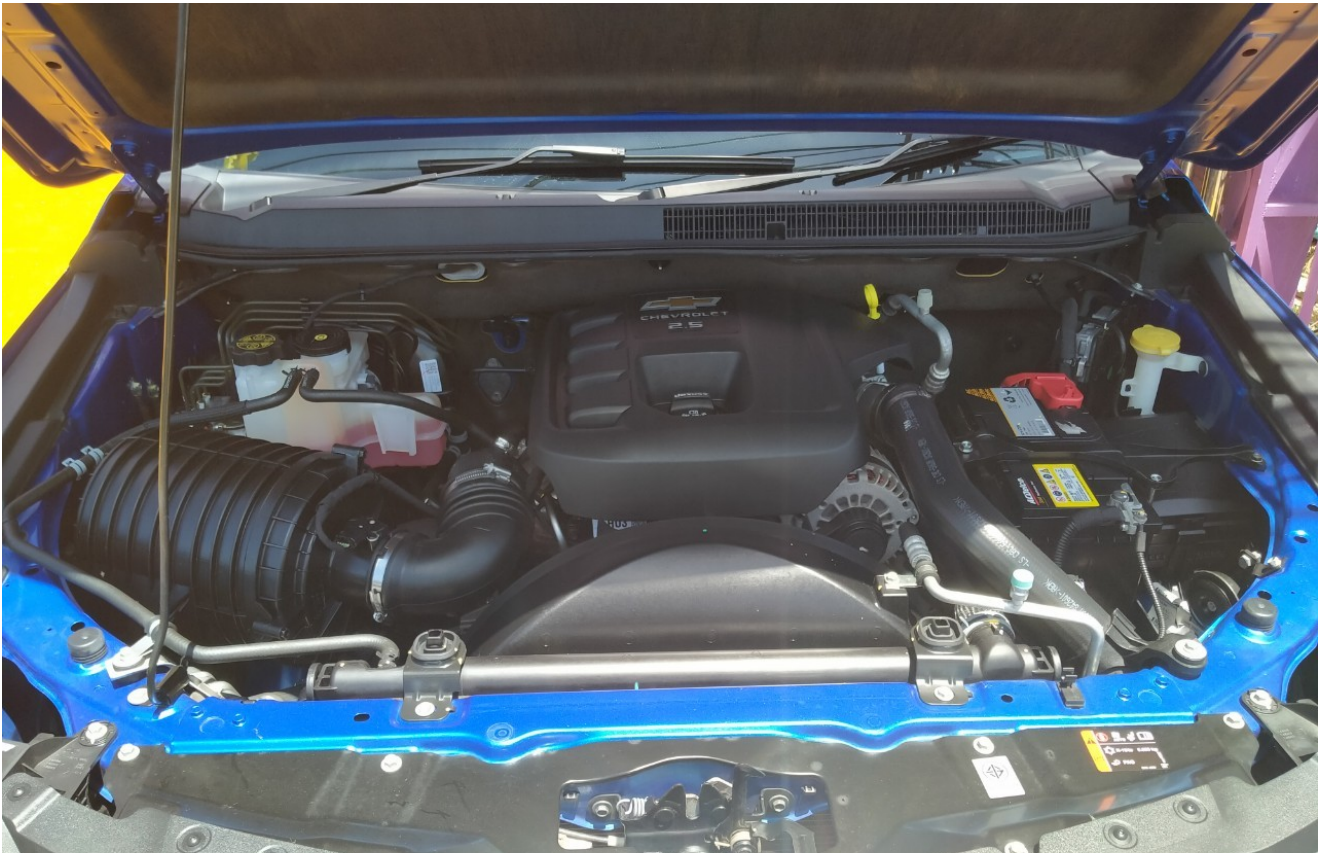
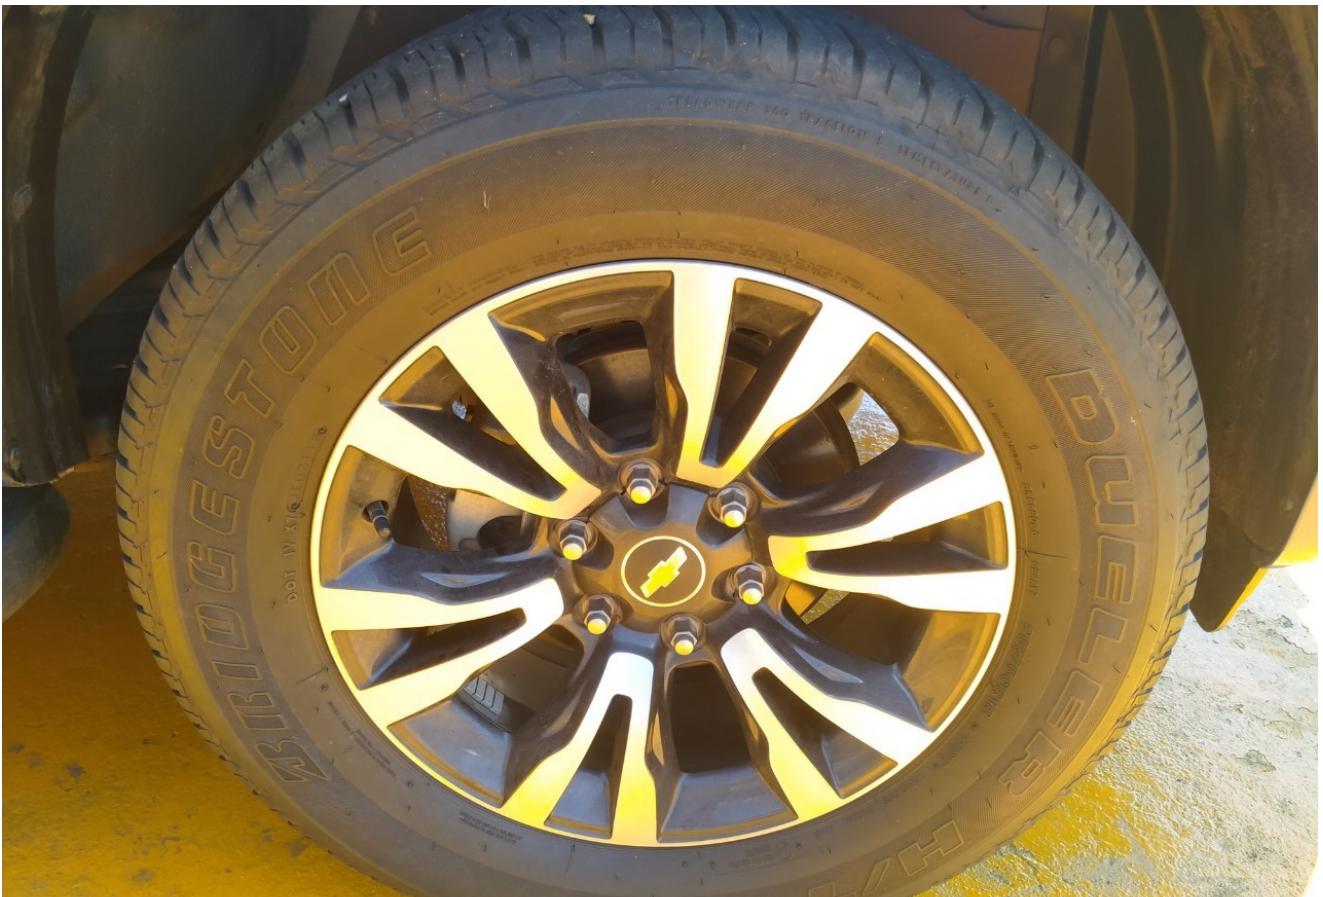
ภาพรถโดยรวม (Overview Picture)

Remark สภาพโดยรวม : ▾

รถสภาพดี โครงสร้างไม่เคยมีอุบัติเหตุ ไม่เคยจมน้ำและไฟไหม้

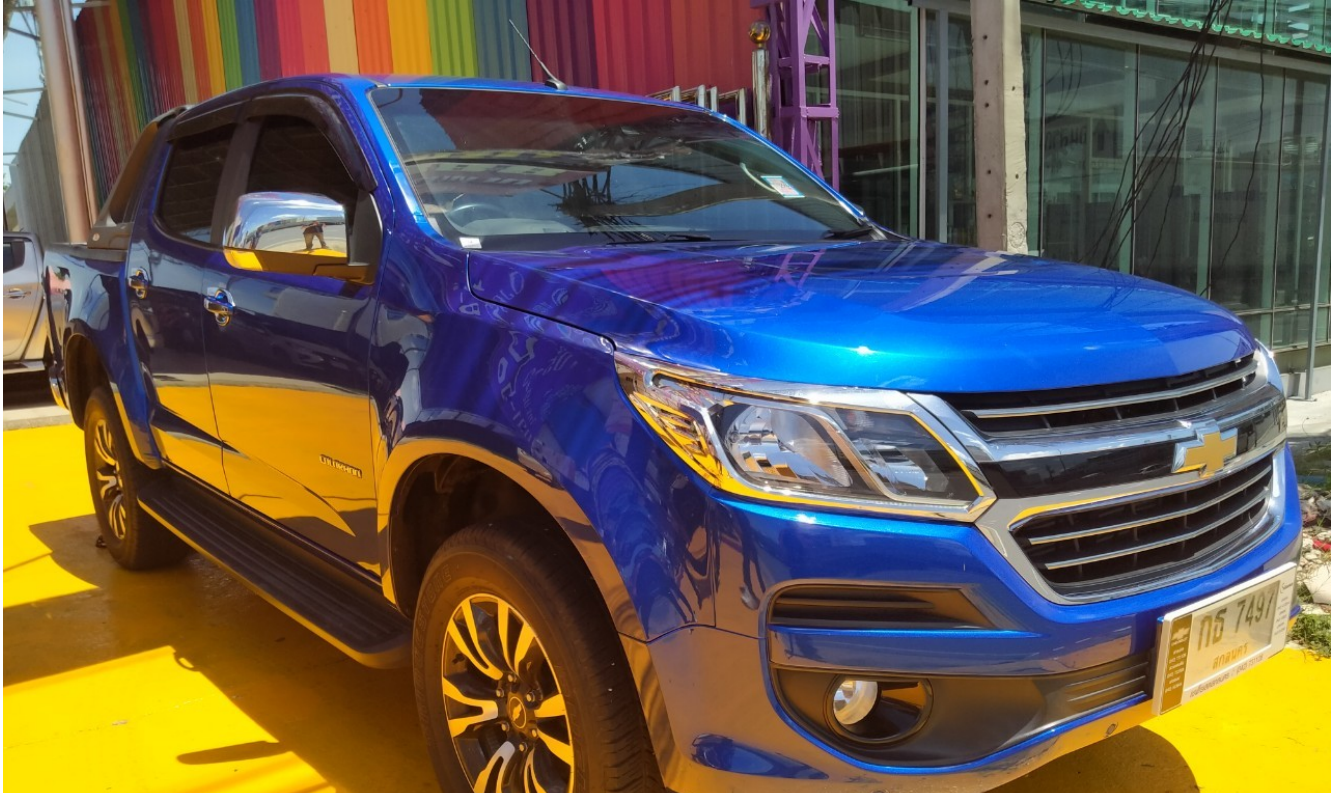
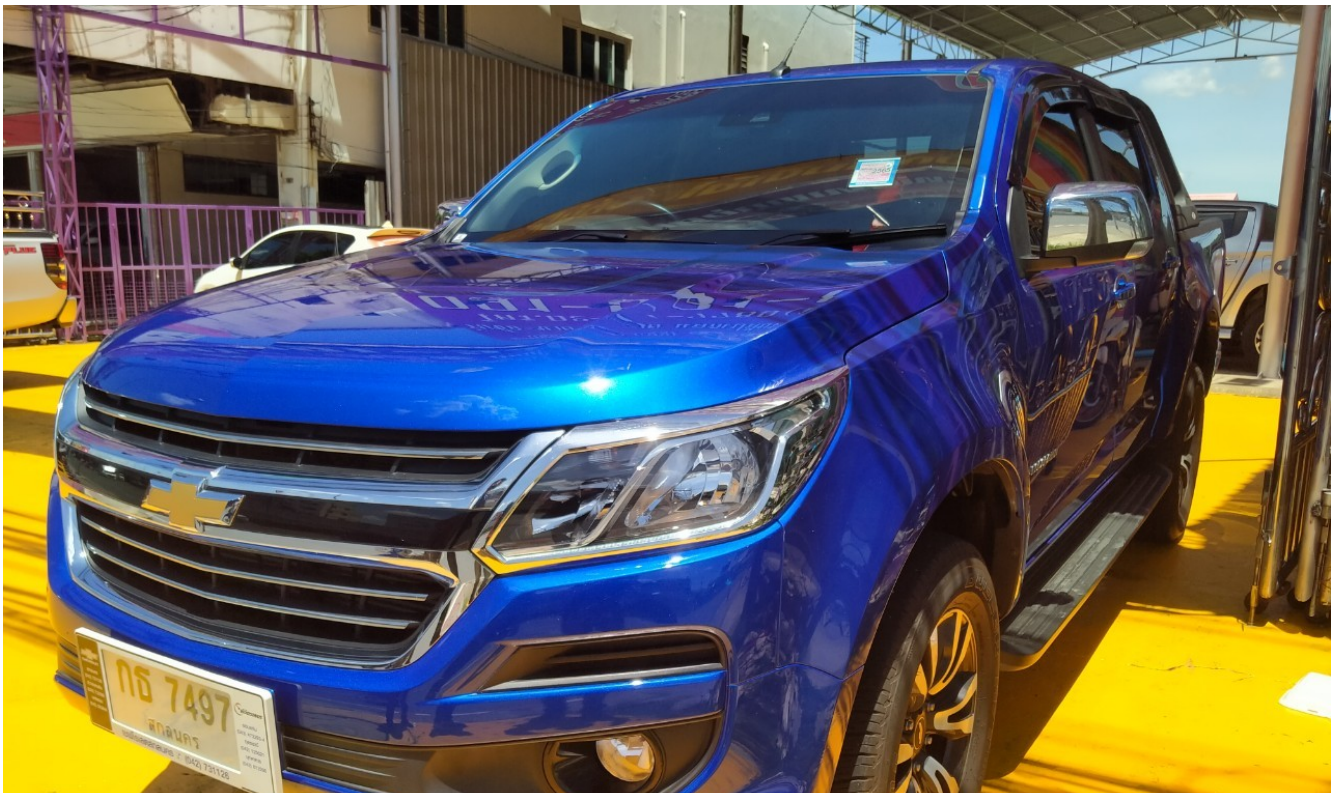
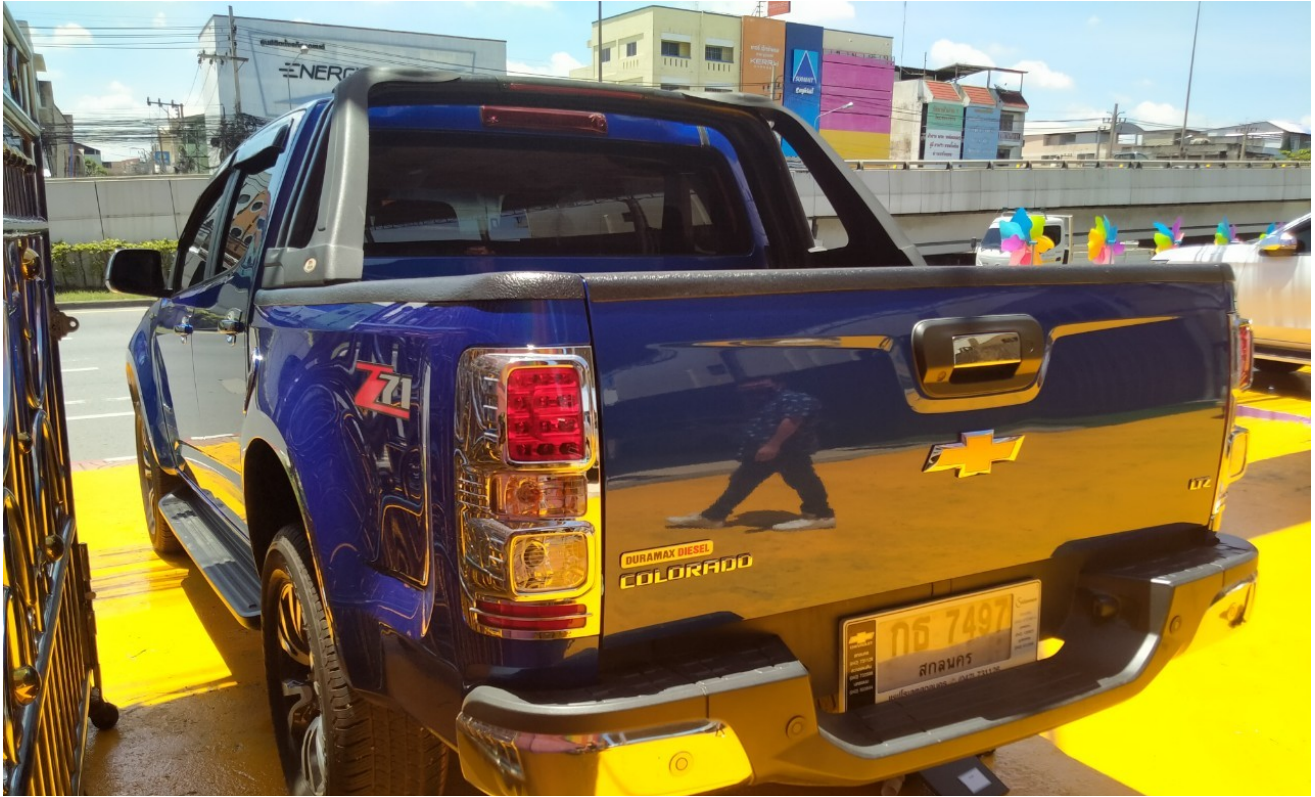
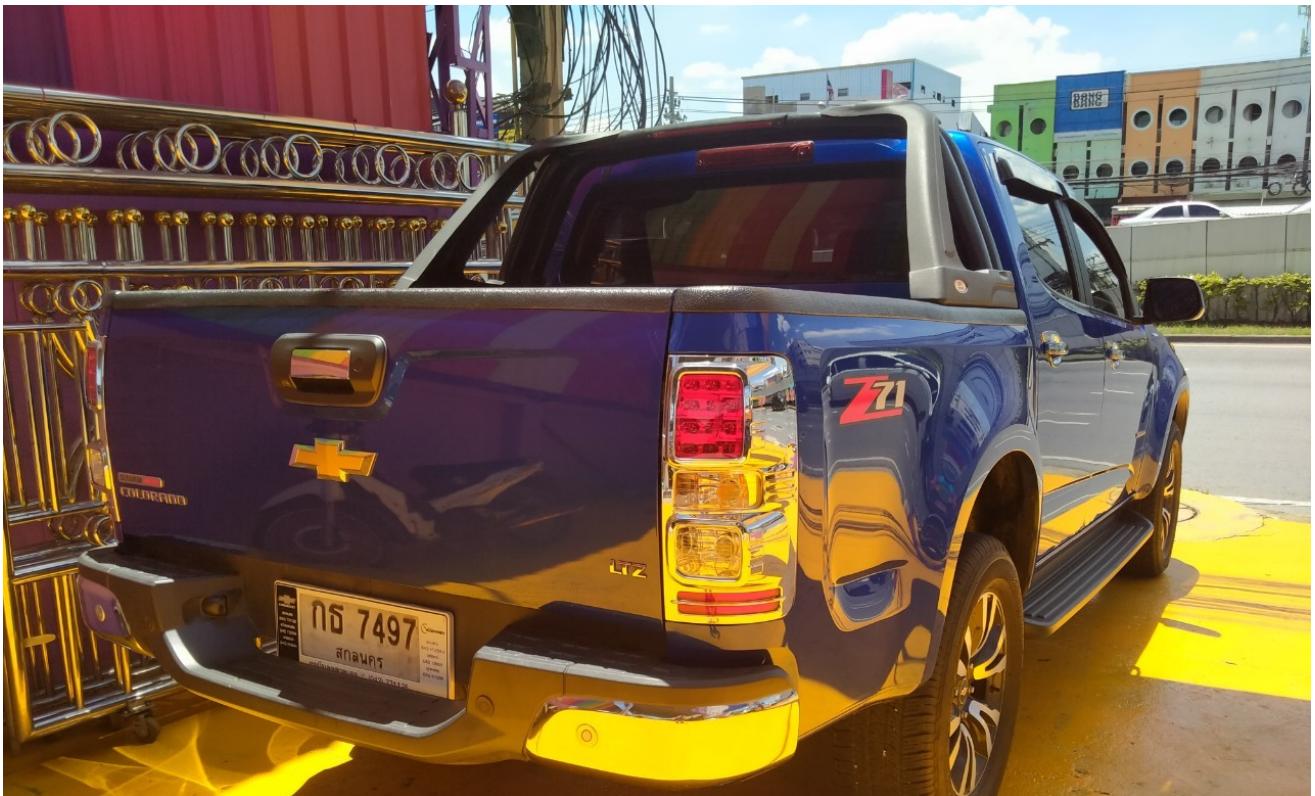
ภาพโครงสร้าง (Body)

1. คานรับกันชนหน้าขวา Front Side Member Right	ดี (Good)
2. คานรับกันชนหน้าซ้าย Front Side Member Left	ดี (Good)
3. คานรับกันชนหลังขวา Rear Side Member Right	ดี (Good)
4. คานรับกันชนหลังซ้าย Rear Side Member Light	ดี (Good)
5. เสาโครงสร้าง A ขวา Right A-Pillar	ดี (Good)
6. เสาโครงสร้าง B ขวา Right B-Pillar	ดี (Good)
7. เสาโครงสร้าง C ขวา Right C-Pillar	ดี (Good)
8. เสาโครงสร้าง D ขวา Right D-Pillar	null
9. เสาโครงสร้าง A ซ้าย Left A-Pillar	ดี (Good)
10. เสาโครงสร้าง B ซ้าย Left B-Pillar	ดี (Good)
11. เสาโครงสร้าง C ซ้าย Left C-Pillar	ดี (Good)
12. เสาโครงสร้าง D ซ้าย Left D-Pillar	null

รถสภาพดี โครงสร้างไม่เคยมีอุบัติเหตุ ไม่เคยจมน้ำและไฟไหม้

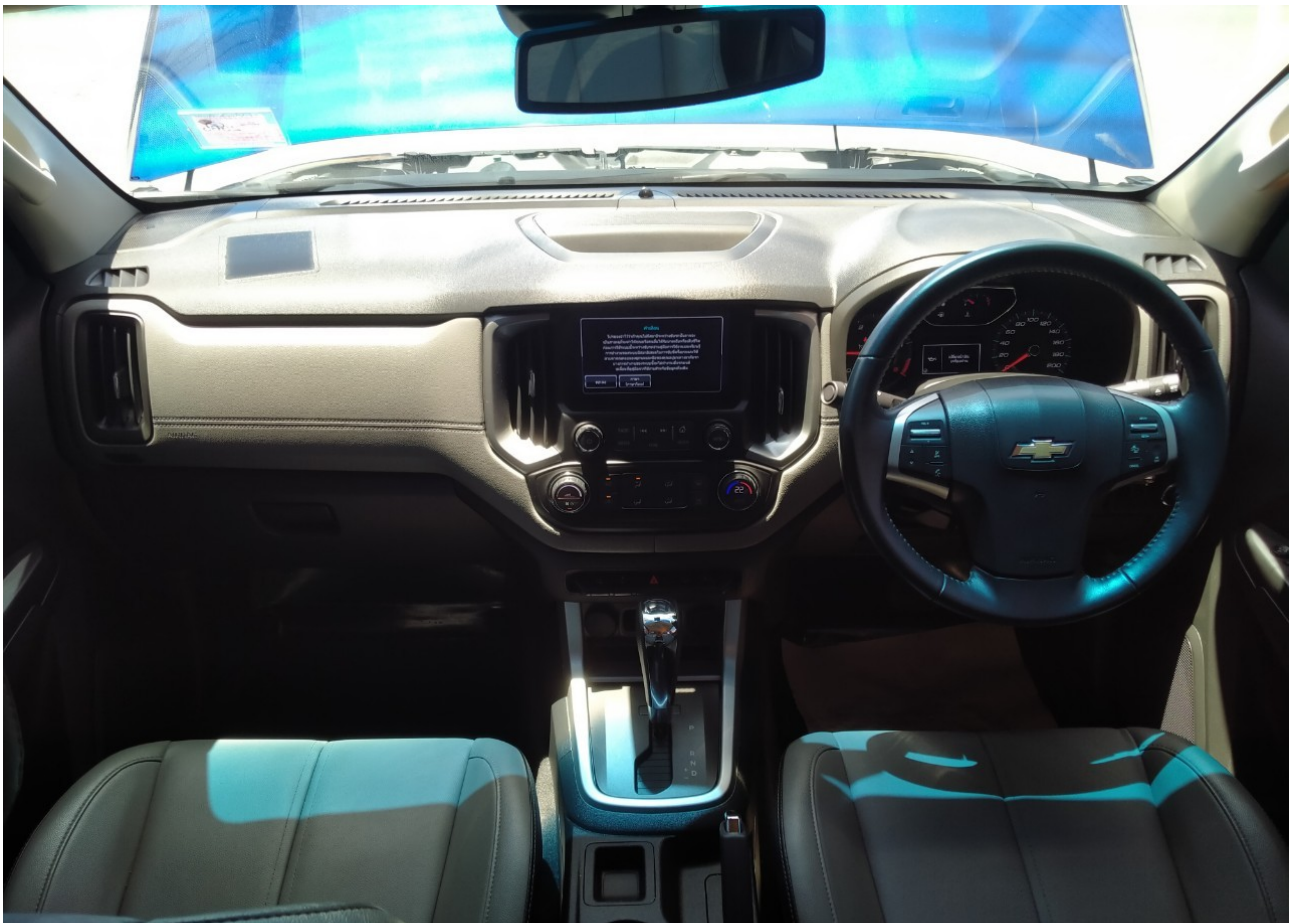
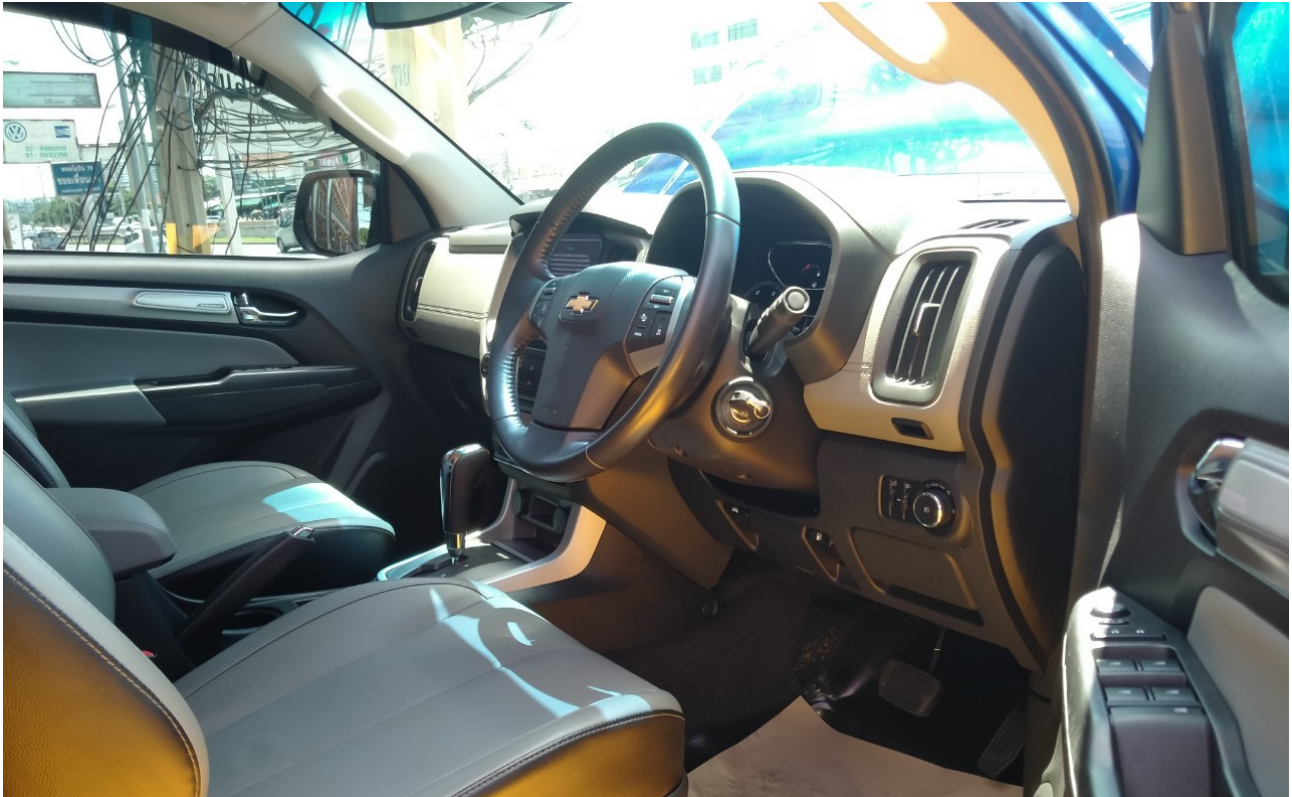
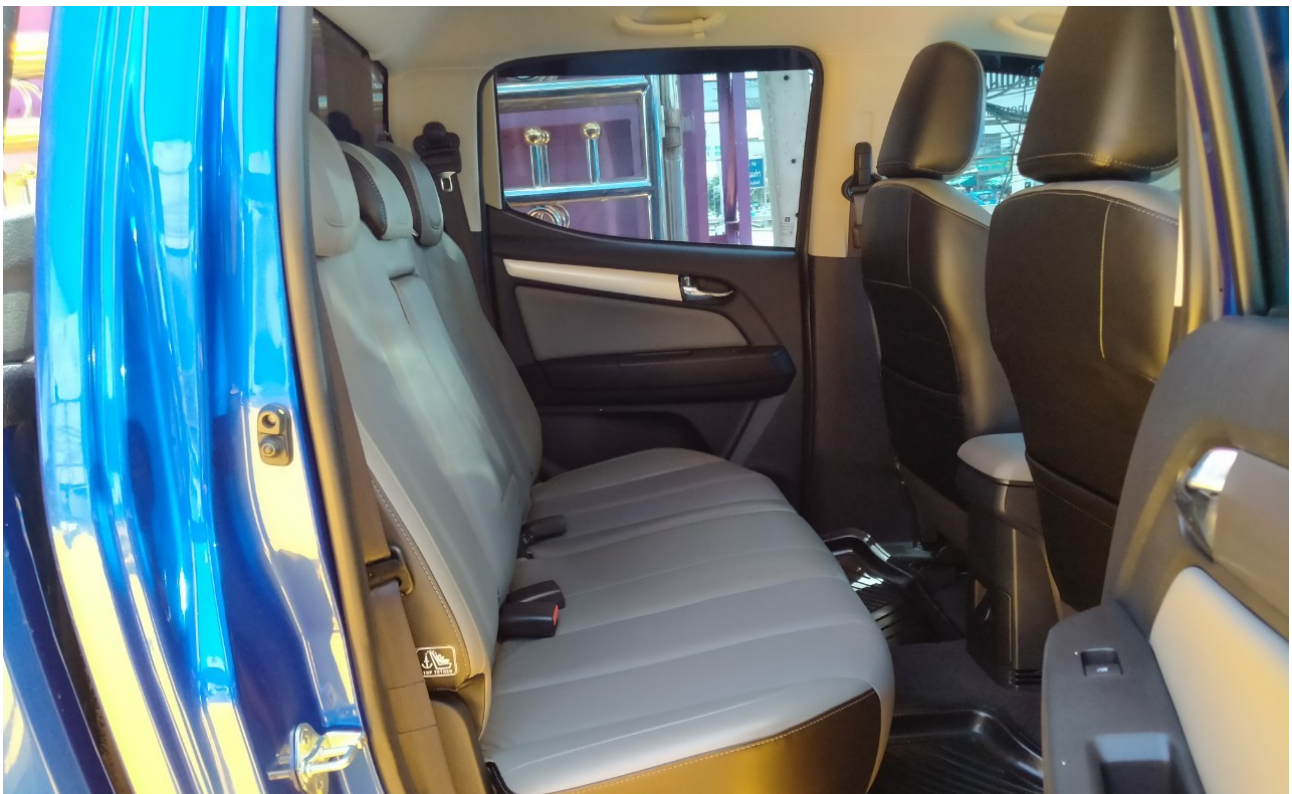
ภาพภายใน

1. สภาพ ที่นั่ง Seat Appearance	ดี (Good)
2. การทำงาน การปรับ และการล็อกเบาะ Seat Adjust functional	ดี (Good)
3. สภาพ รางใต้เบาะ Seat slide adjust rail	ดี (Good)
4. เข็มขัดนิรภัย Seat Belts	ดี (Good)

รถสภาพดี โครงสร้างไม่เคยมีอุบัติเหตุ ไม่เคยจมน้ำและไฟไหม้
