# Vehicle Inspection Report

INSPECTION  
BY ONE2CAR

| ยี่ห้อ/รุ่น (Brand/Model): MITSUBISHI MIRAGE 1.2 GLS AT | วันที่ตรวจสอบรถยนต์ (Date of Inspection): 28/04/64 |
| หมายเลขตัวถัง (VIN): MMTXTA03AKH006667 | เลขคำขอบริการ (Job No.): I021/0003-47 |

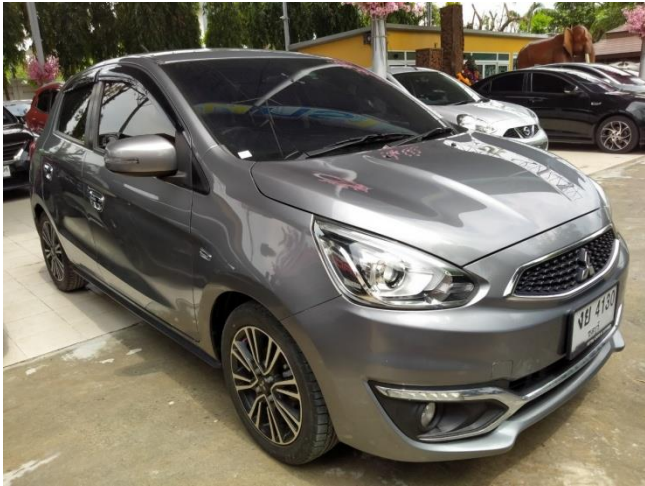
ข้อคิดเห็นทั่วไป (General Comments): รถสภาพดี โครงสร้างไม่เคยมีอุบัติเหตุ ไม่เคยจมน้ำและไฟไหม้

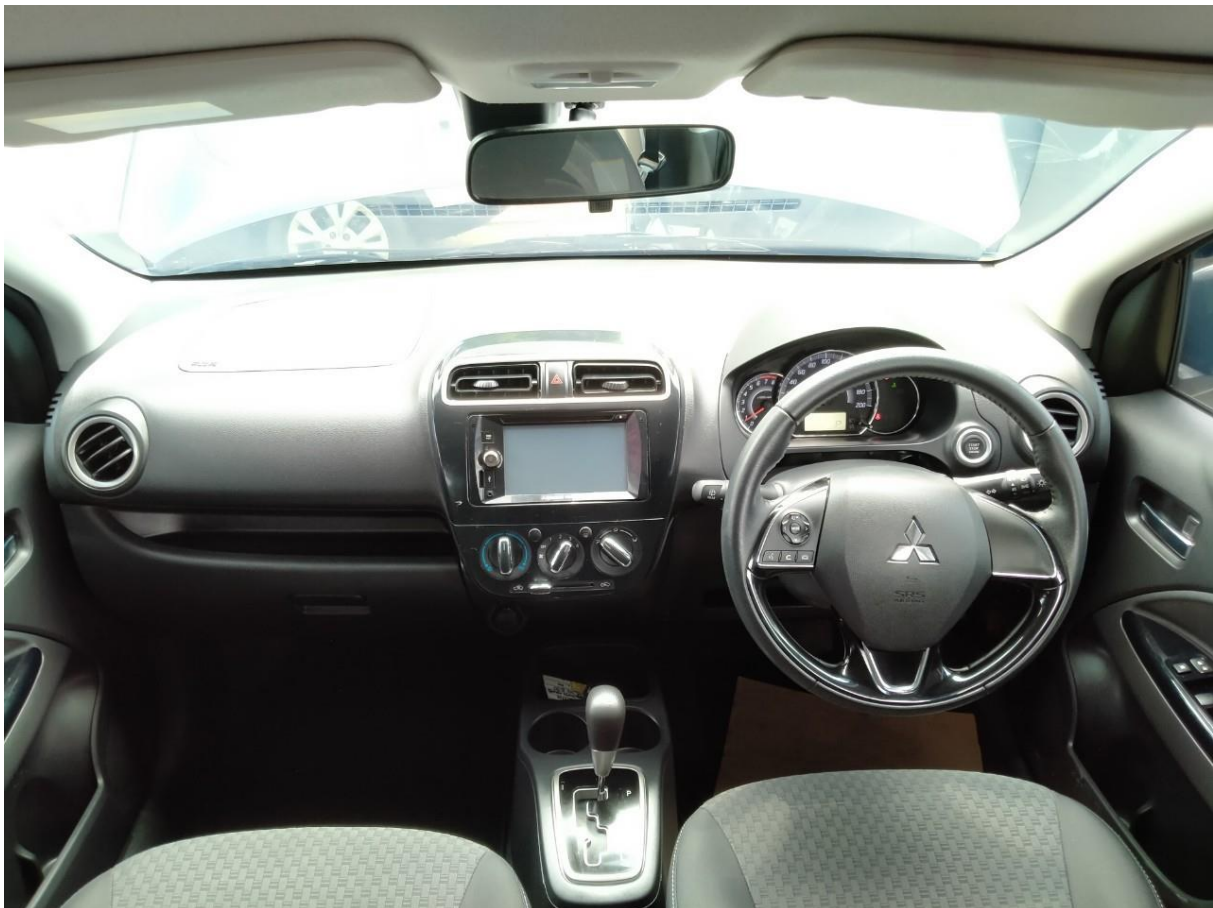
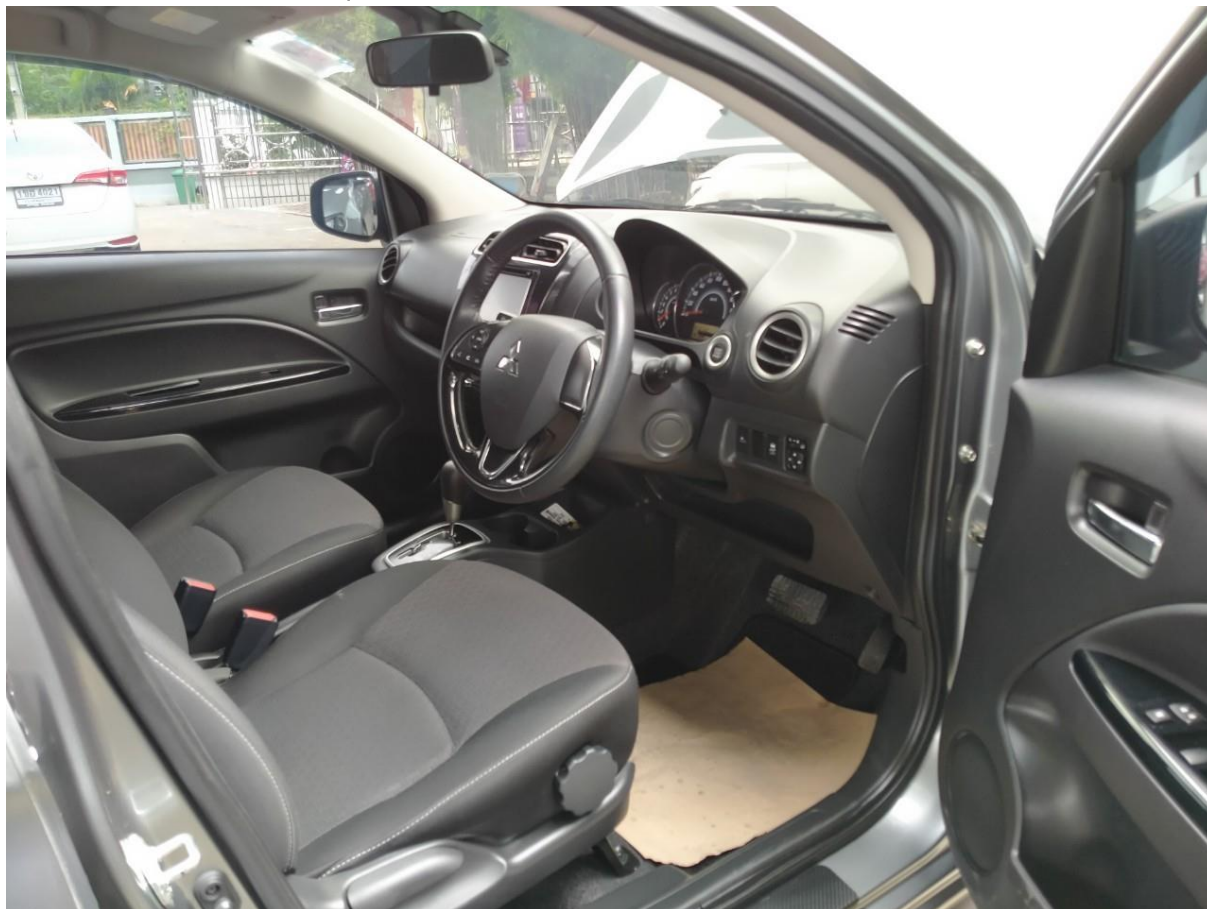
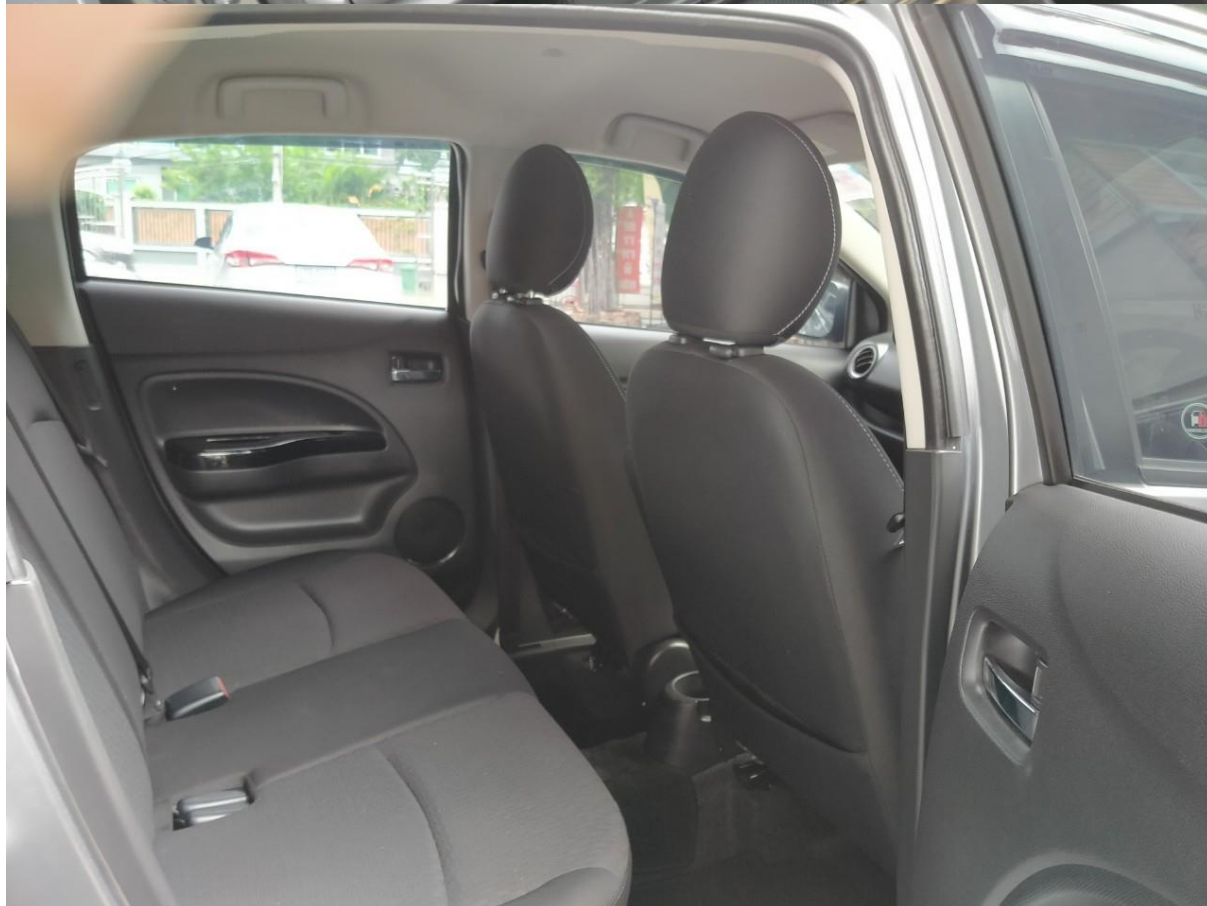
## ภาพภายในด้านหน้า หลัง และ จุดบกพร่อง - Interior Visual Details (Front, Rear and/or Defect):

| | ที่นั่ง สภาพ<br>Seat Appearance | สภาพดีตามอายุการใช้งาน |
| | การทำงาน การปรับ และการล็อคเบาะ<br>Seat Adjust functional | ทำงานได้ดี |
| | สภาพรางได้เบาะ<br>Seat slide adjust rail | สภาพดีตามอายุการใช้งาน |
| | เข็มขัดนิรภัย<br>Seat Belts | สภาพดีตามอายุการใช้งาน |
