Vehicle Inspection Report

| ยี่ห้อ/รุ่น (Make/Model): ISUZU MU-X | วันที่ตรวจสอบรถยนต์ (Date of Inspection): 14.2.61 |
| เลขตัวถัง (VIN): MP1TFR85GET000548 | เลขคำขอบริการ (Job No.): IO18/0024-003 |

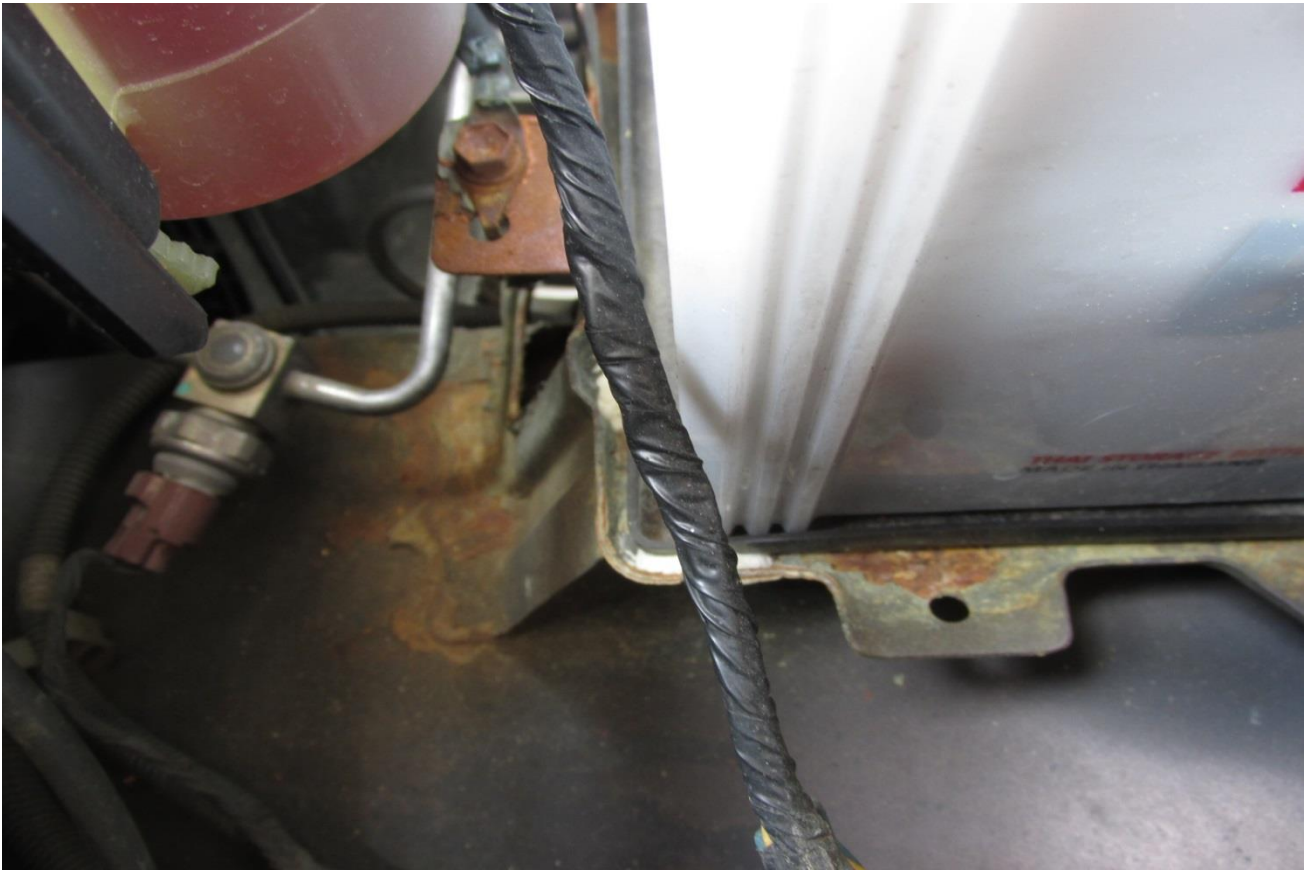
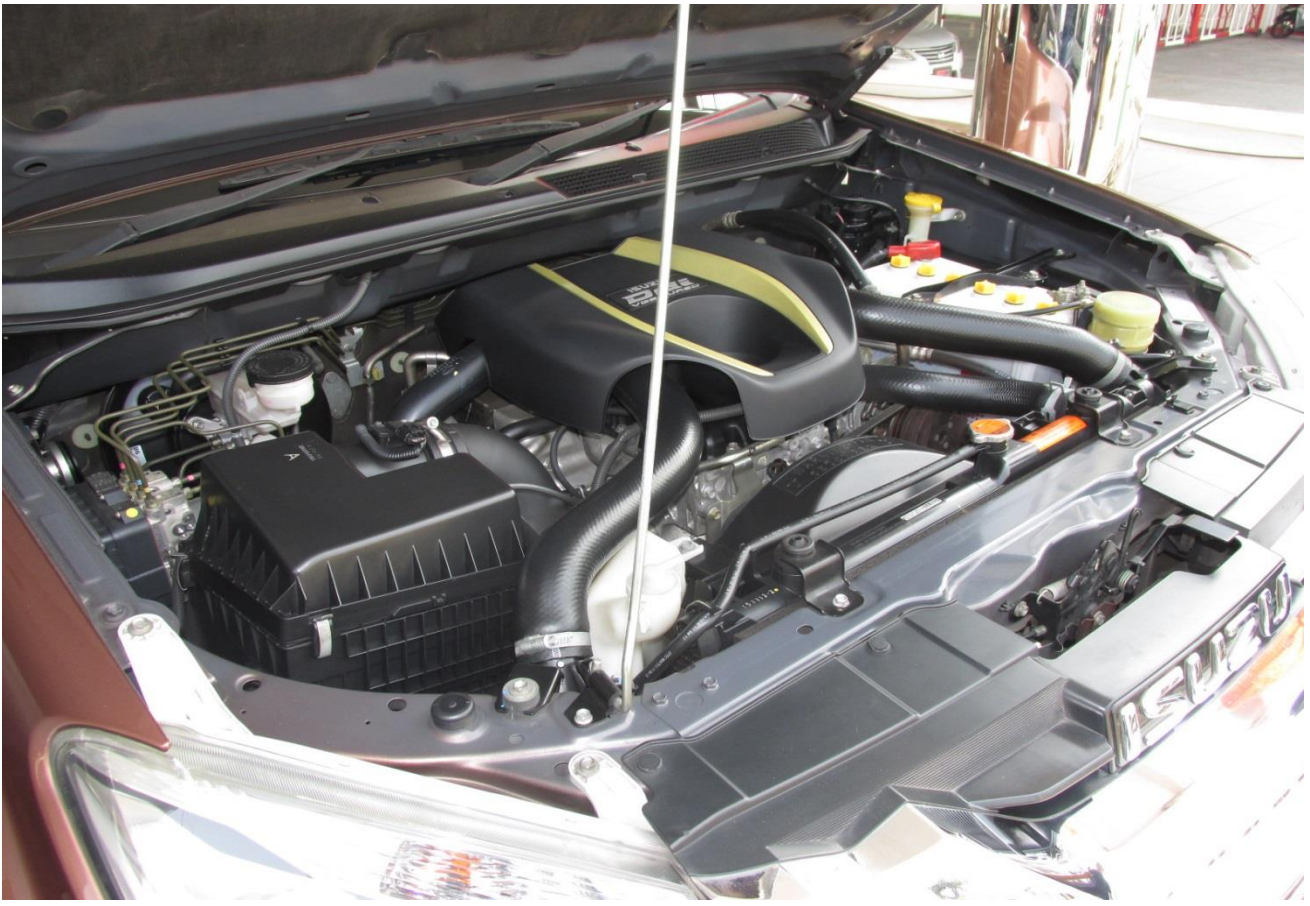
ภาพห้องเครื่อง - Engine Bay Visual Details

| | หม้อน้ำ และฝาหม้อน้ำ Radiator & Cap | สภาพดีตามอายุการใช้งาน | | | | | | | | | | | | | | | | | | | | | | | | | | | | | | | | | | | | | |
|---|--|--|---|--|---|---|---|---|---|---|---|---|---|---|---|---|---|---|---|---|---|---|--|---|---|---|---|---|--|---|---|---|---|---|--|---|---|---|---|
| | แบตเตอรี่ไม่รั่ว และ ชุดยึด ไม่มีสนิม No any leak on battery and no corrosion on battery support bracket | ฐานรองแบตเตอรี่มีสนิม | | | | | | | | | | | | | | | | | | | | | | | | | | | | | | | | | | | | | |
| | การทดสอบ แบตเตอรี่ Battery Test Note: If state of charge is lower than 80%, battery need to fully recharge before used. (ถ้า state of charge ต่ำกว่า 80% ควรทำการชาร์ต แบตเตอรี่ให้เต็มก่อนใช้งาน) | <table border="1"> <thead> <tr> <th colspan="2">Battery Test</th> </tr> </thead> <tbody> <tr> <td>Voltage</td> <td>11.72 V</td> </tr> <tr> <td>Rating</td> <td>450 CCA</td> </tr> <tr> <td>Current</td> <td>212 CCA</td> </tr> <tr> <td>Internal resistance</td> <td>12.77 mΩ</td> </tr> <tr> <td>State of Charge</td> <td>0 %</td> </tr> <tr> <td>State of Health</td> <td>27 %</td> </tr> <tr> <td>Status</td> <td>Replace</td> </tr> <tr> <td>Test Date</td> <td>14.2.61</td> </tr> </tbody> </table> | Battery Test | | Voltage | 11.72 V | Rating | 450 CCA | Current | 212 CCA | Internal resistance | 12.77 mΩ | State of Charge | 0 % | State of Health | 27 % | Status | Replace | Test Date | 14.2.61 | <table border="1"> <thead> <tr> <th colspan="2">Charging System Test at 2000 rpm</th> </tr> </thead> <tbody> <tr> <td>Voltage</td> <td>13.94 V</td> </tr> <tr> <td>Status</td> <td>Normal</td> </tr> <tr> <th colspan="2">Start System Test</th> </tr> <tr> <td>Start Voltage</td> <td>6.58 V</td> </tr> <tr> <td>Status</td> <td>Too low</td> </tr> <tr> <th colspan="2">Max. Load Test at 2000 rpm</th> </tr> <tr> <td>Max. Load Voltage</td> <td>13.84 V</td> </tr> <tr> <td>Status</td> <td>Normal</td> </tr> </tbody> </table> | Charging System Test at 2000 rpm | | Voltage | 13.94 V | Status | Normal | Start System Test | | Start Voltage | 6.58 V | Status | Too low | Max. Load Test at 2000 rpm | | Max. Load Voltage | 13.84 V | Status | Normal |

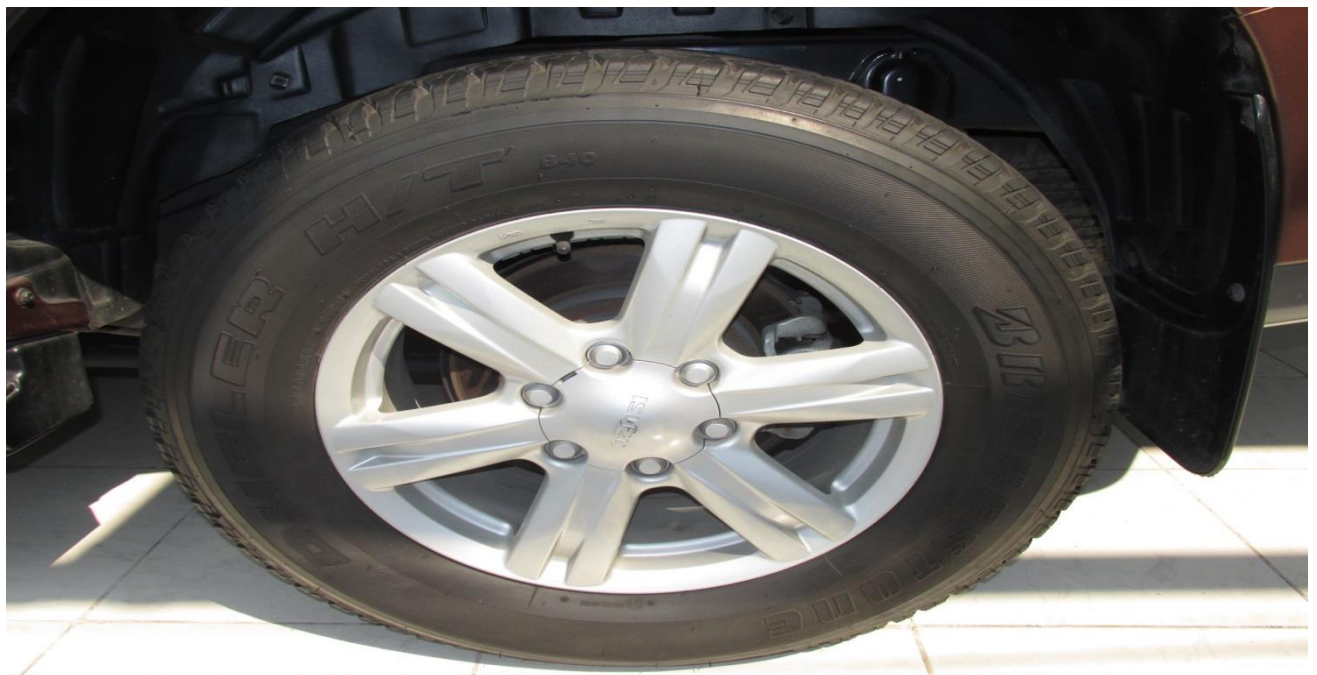
ภาพโดยรวมของยาง ล้อ และ เบรค - Tyres, Wheels & Brakes Visual Details:

| | สภาพยางรถยนต์, เดือน/ปี ผลิต Tyres Appearance, Year | ปียางผลิต 3914 ยางสภาพพอใช้แนะนำให้เปลี่ยนยางใหม่ |
| | จานเบรค Brake Discs (Front/Rear) | ควรเจียจานเบรคครั้งต่อไปที่เปลี่ยนผ้าเบรค |
