I023/0237-3

Toyota Yaris 1.2 Sport

Aug 4, 2023

# Vehicle Inspection Report สรุปผลการตรวจสภาพรถ (Inspection Summary)

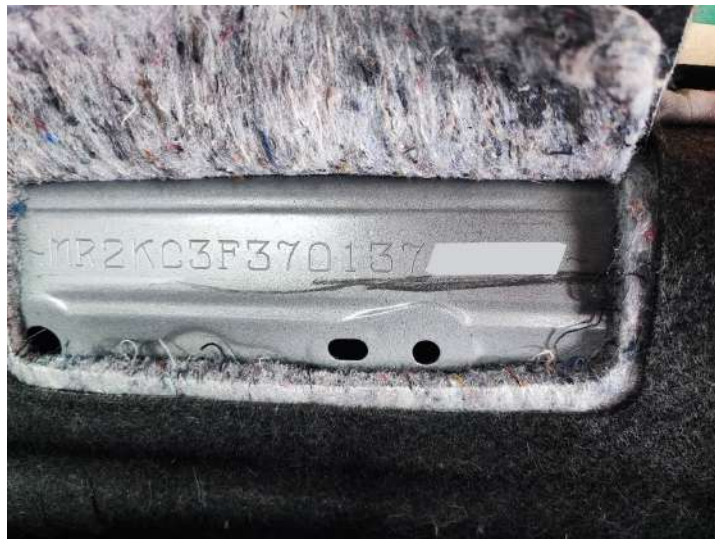
รูปเลขตัวถัง (VIN Picture): ▾

- ✓ แผ่นเพลทเลขตัวถังมองเห็นได้ชัดเจน
- ✓ ชิ้นส่วนประกอบตัวถังรถ ผ่านการวัดค่าความหนาของสีแล้ว
- ✓ สีสรถตรงตามเสาเอกสารจตทะเบียน

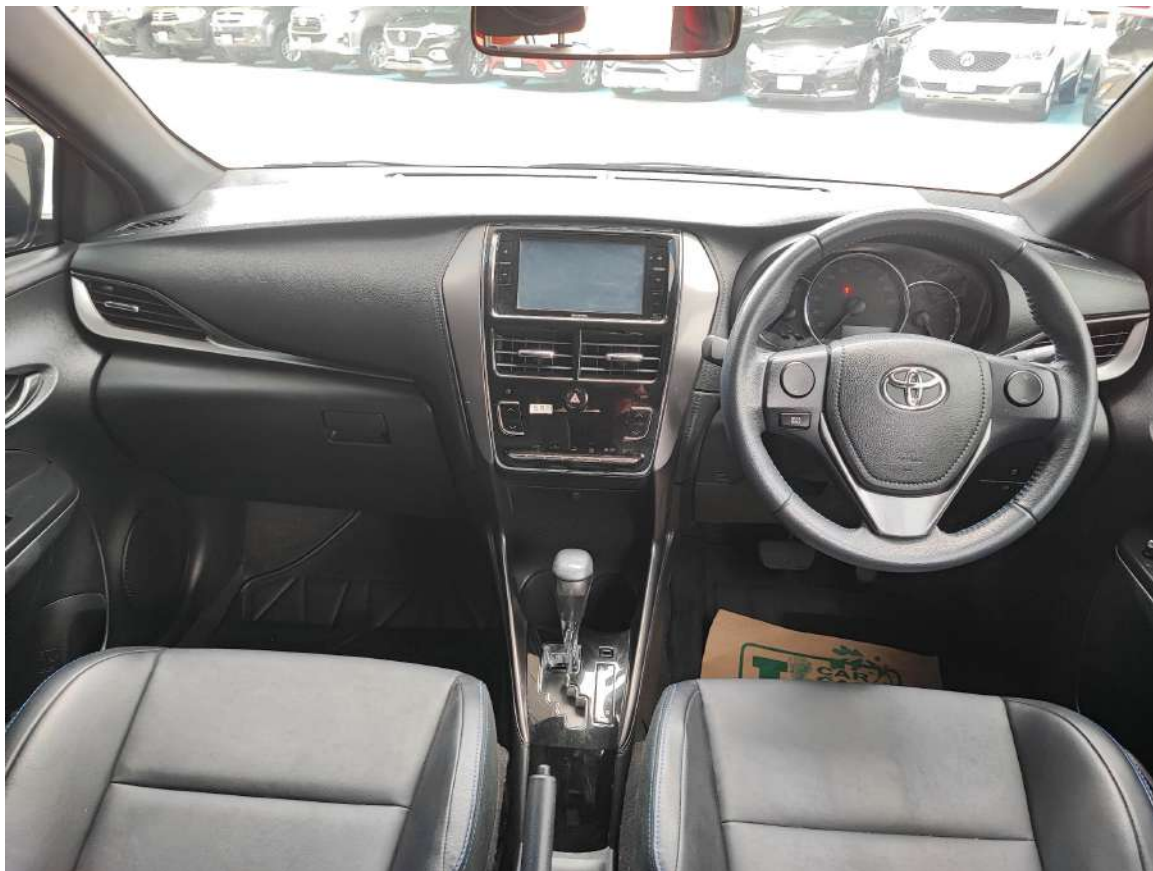
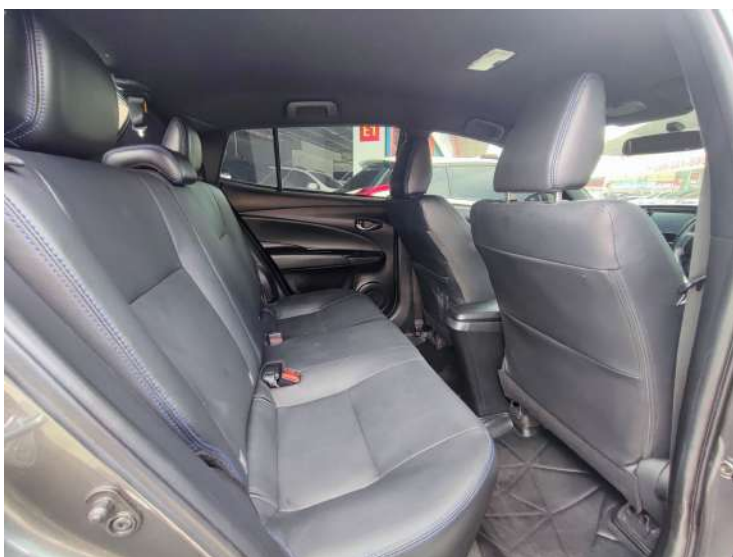
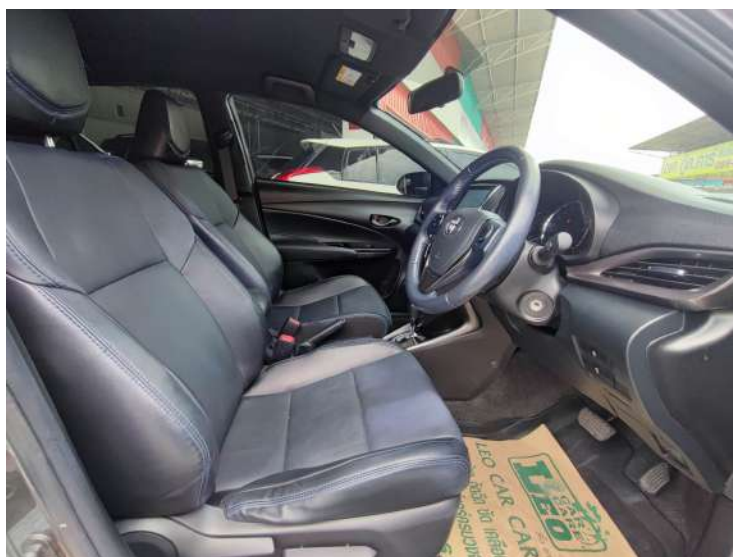
## ภาพภายใน

**Remark ภายใน : ▾**ประเมินสภาพรวม: ผ่าน  
อุปกรณ์หลัก/อุปกรณ์เสริมขณะขับที่:

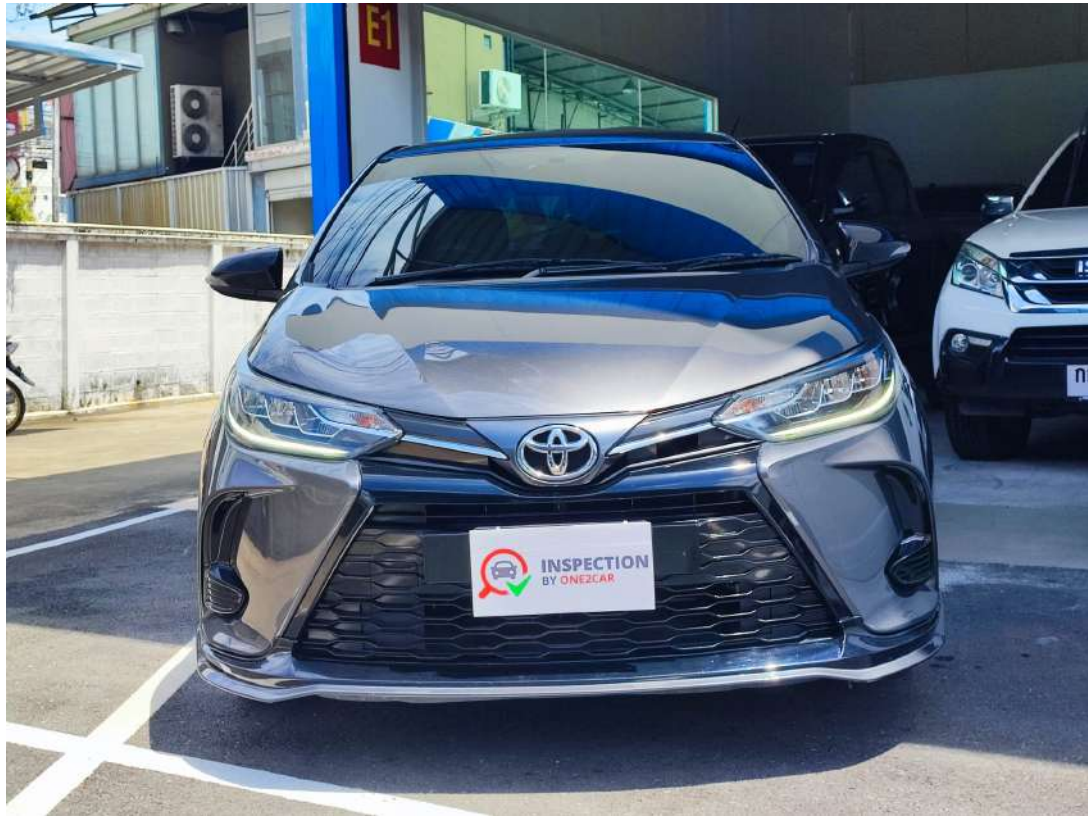
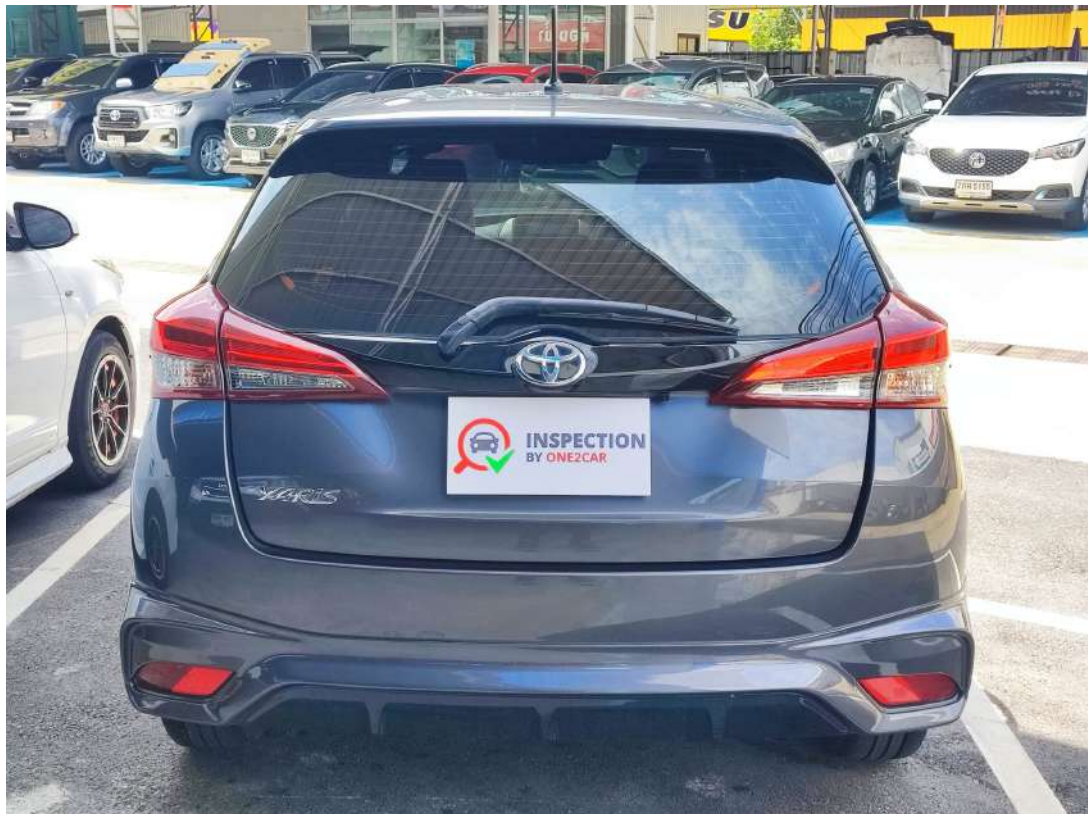
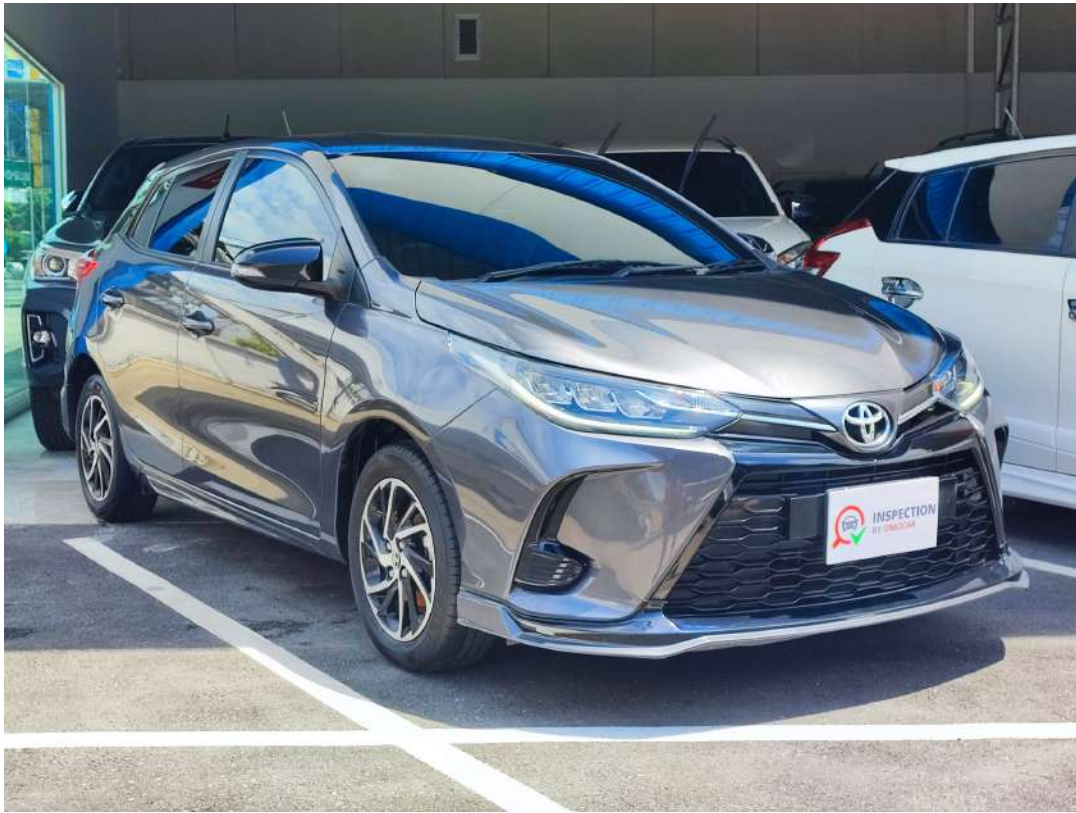
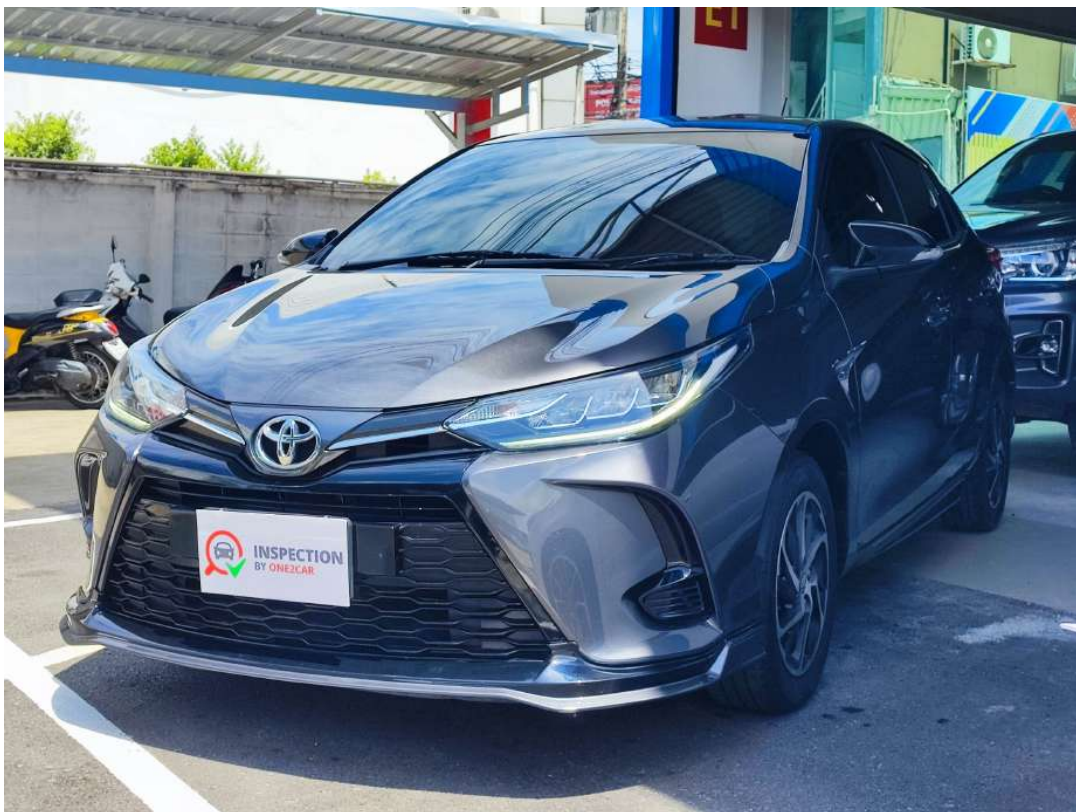
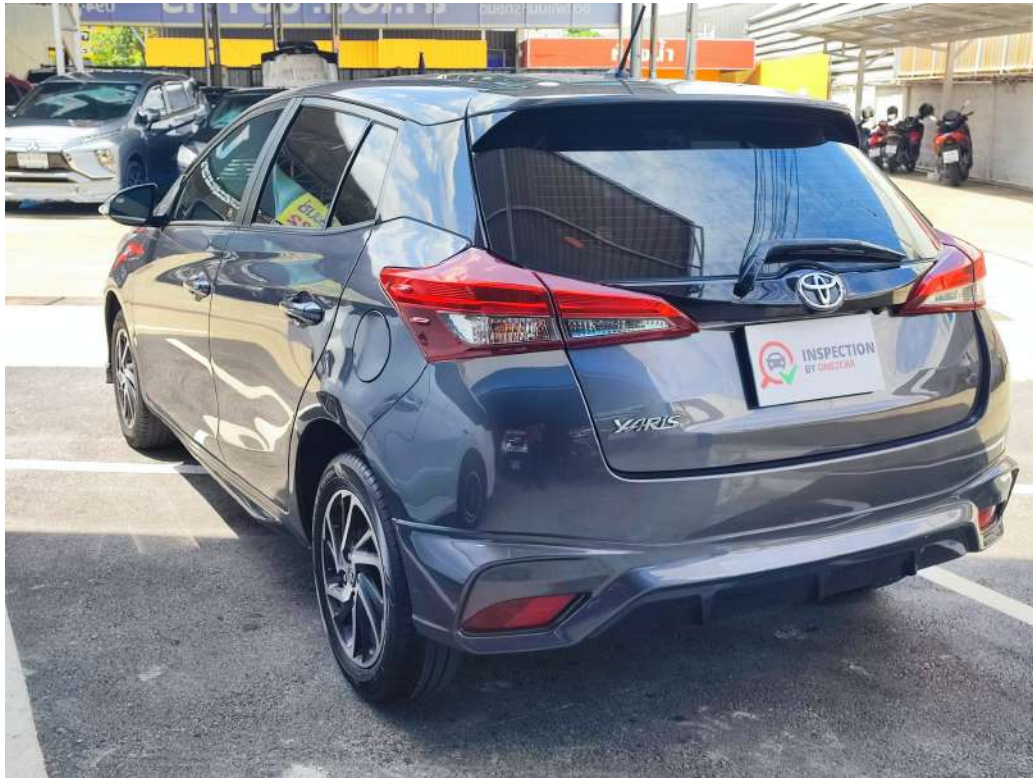
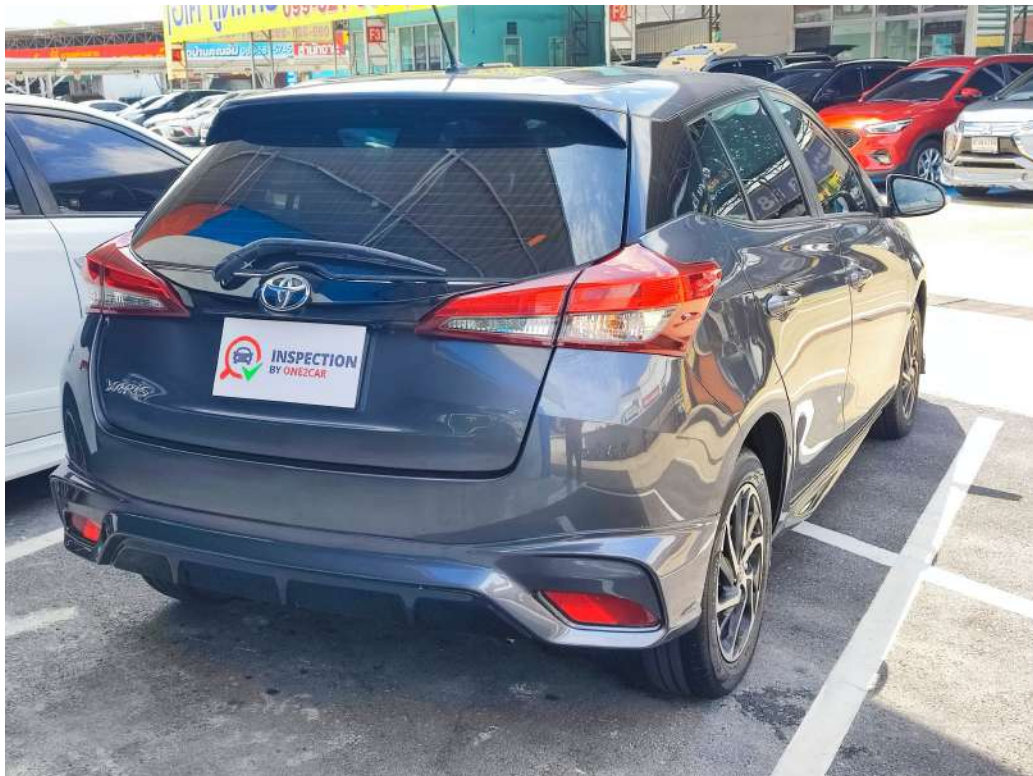
ภาพภายนอก

พอใช้ (Fair)

ชิ้นส่วนยานยนต์ ( Car Part )	ความหนาสี Paint Thickness			
	P1	P2	P3	Average
Front Wing (RH)	123	143	126	131
Front Wing (LH)	101	88	92	94
Front Door (RH)	94	105	99	99
Front Door (LH)	102	105	103	103
Rear Door (RH)	104	97	96	99
Rear Door (LH)	93	102	109	101
Rear Wing (RH)	94	90	95	93
Rear Wing (LH)	91	108	105	101
Bonnet	88	94	95	92
Roof	106	97	89	97
Boot/Tail Gate	87	87	85	86

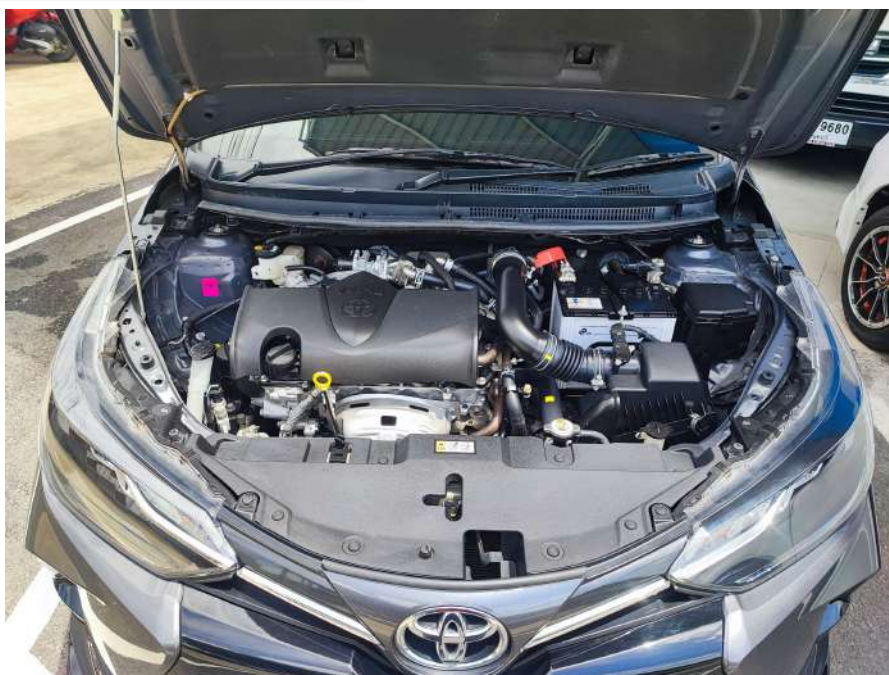
### ภาพห้องเครื่อง

Voltage	12.71	V
Rating	500	CCA
Current	387	CCA
Internal resistance	7.01	mΩ
State of Charge	91	%
State of Health	57	%
Status	CAUTION

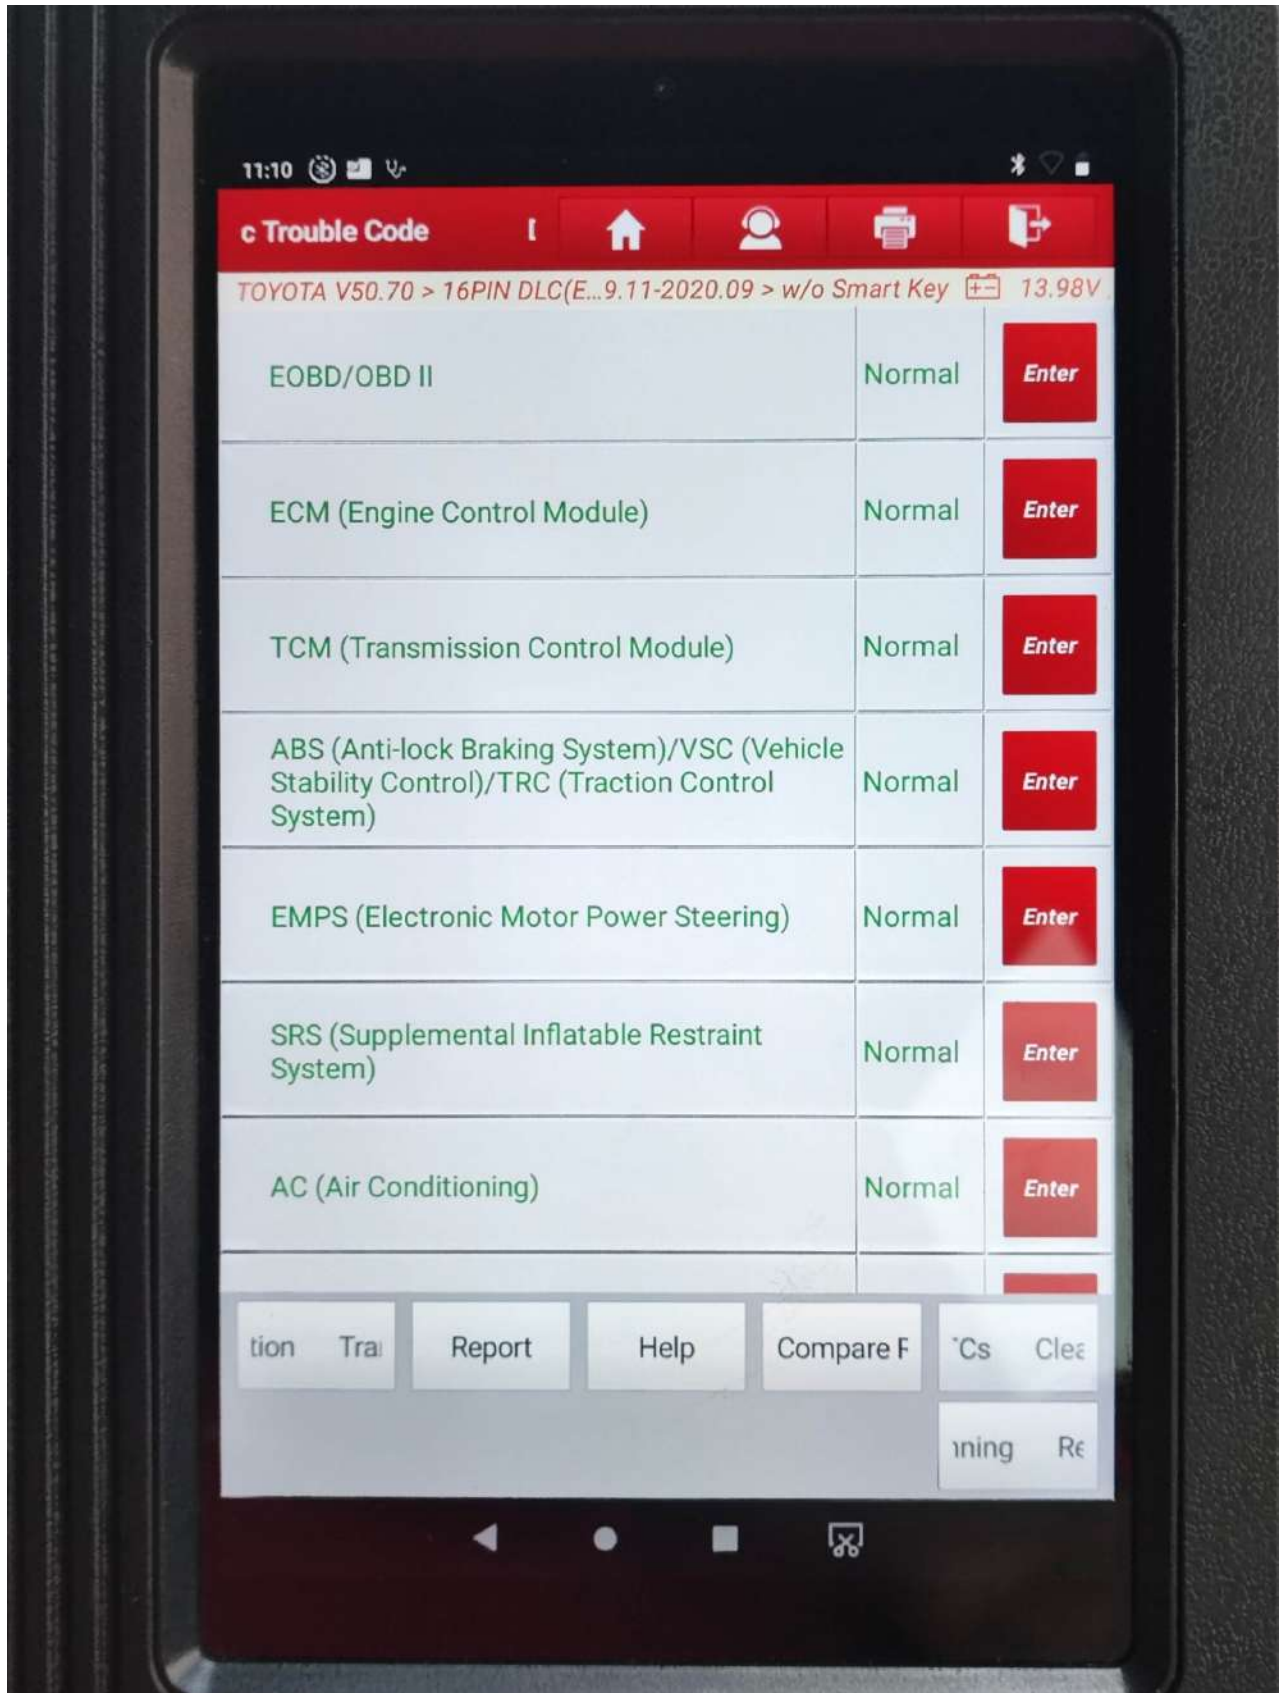
ภาพ OBD

1.5 ระบบการทำงานภายในรถยนต์ OBD II On-Board Diagnostics (OBD)
