# Vehicle Inspection Report

| ยี่ห้อ/รุ่น (Brand/Model): MERCEDES BENZ CLA 250 | วันที่ตรวจสอบรถยนต์ (Date of Inspection): 11-05-64 |
| หมายเลขตัวถัง (VIN): WDD1173442N031861 | เลขคำขอบริการ (Job No.): I021/0015-15 |

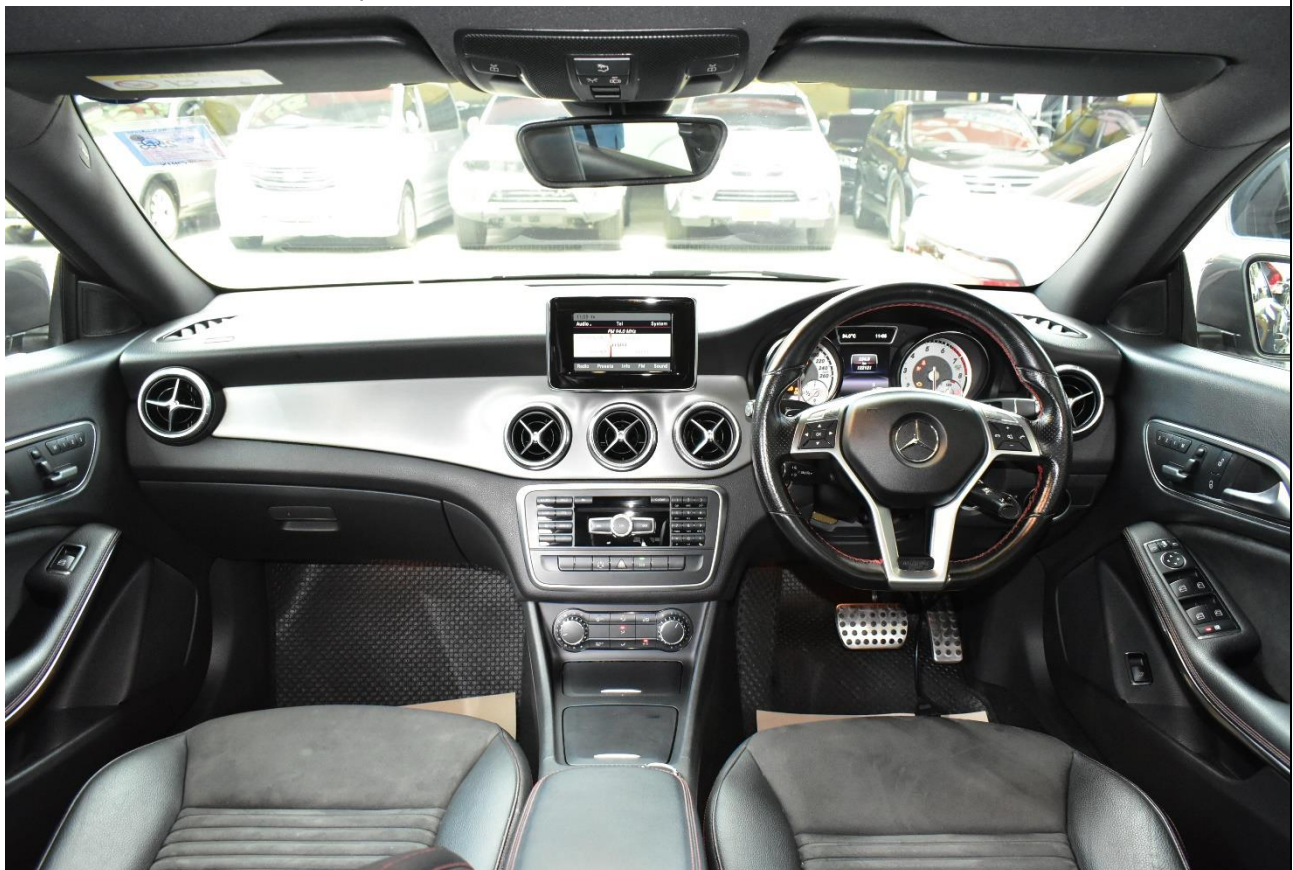
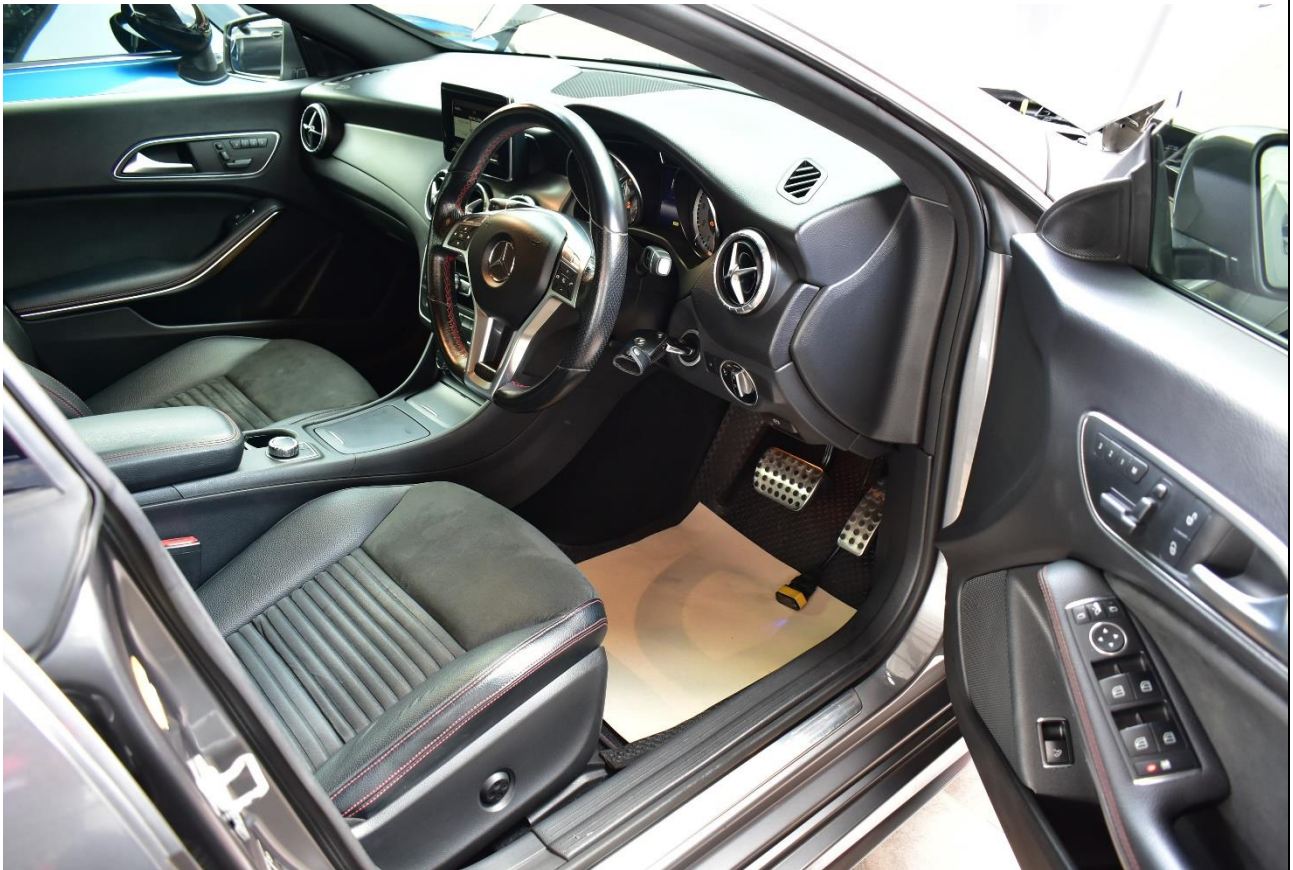
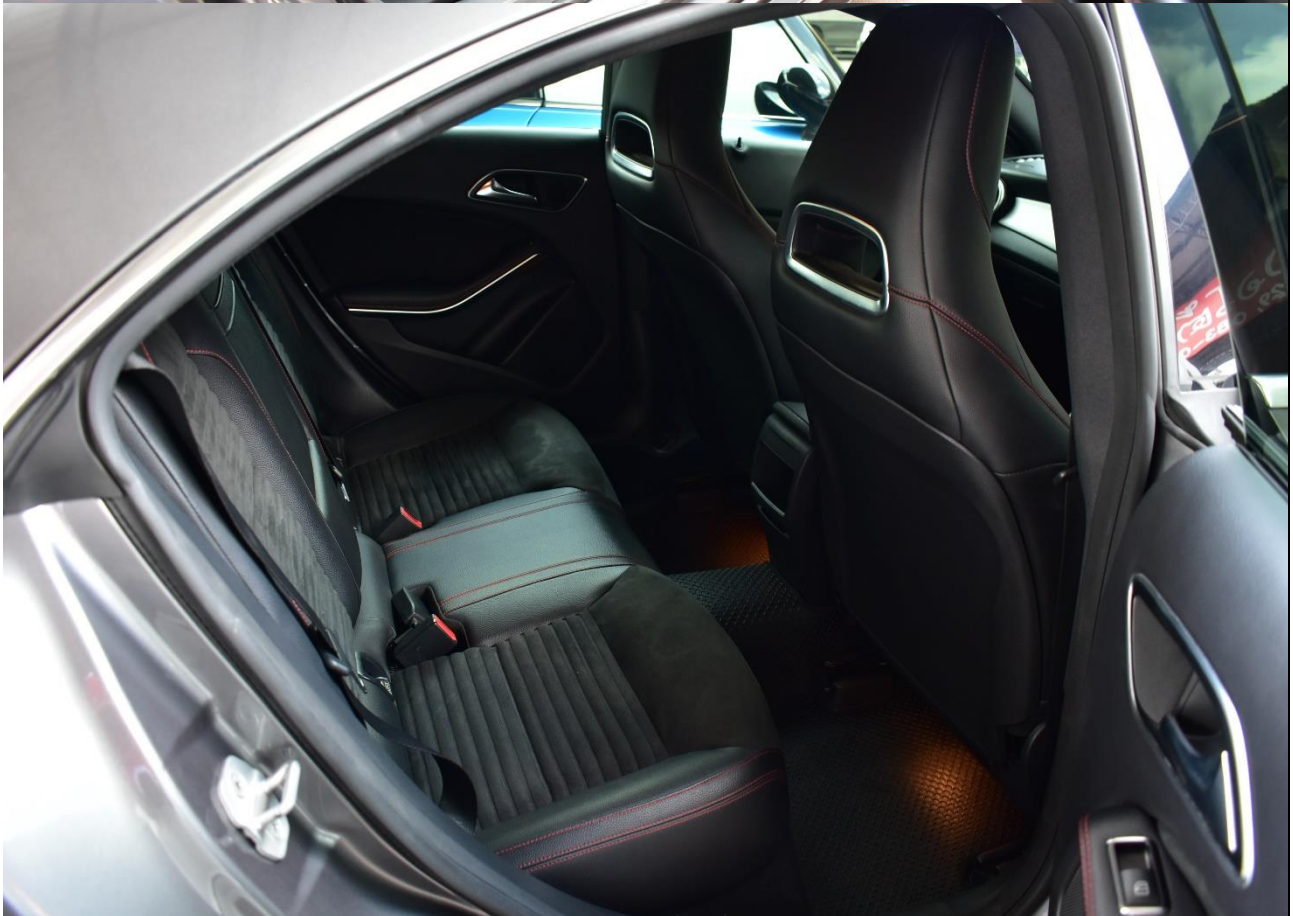
### ภาพภายในด้านหน้า หลัง และ จุดบกพร่อง - Interior Visual Details (Front, Rear and/or Defect):

| | ที่นั่ง สภาพ<br>Seat Appearance | สภาพตามอายุการใช้งาน |
| | การทำงาน การปรับ และการล็อก<br>เบาะ Seat Adjust functional | ทำงานได้ดี |
| | สภาพ รางได้เบาะ<br>Seat slide adjust rail | สภาพตามอายุการใช้งาน |
| | เข็มขัดนิรภัย<br>Seat Belts | สภาพตามอายุการใช้งาน |
