1023/0087-112

Toyota Corolla Cross 1.8 Hybrid

26 ก.ย. 2023

# Vehicle Inspection Report สรุปผลการตรวจสอบสภาพรถ (Inspection Summary)

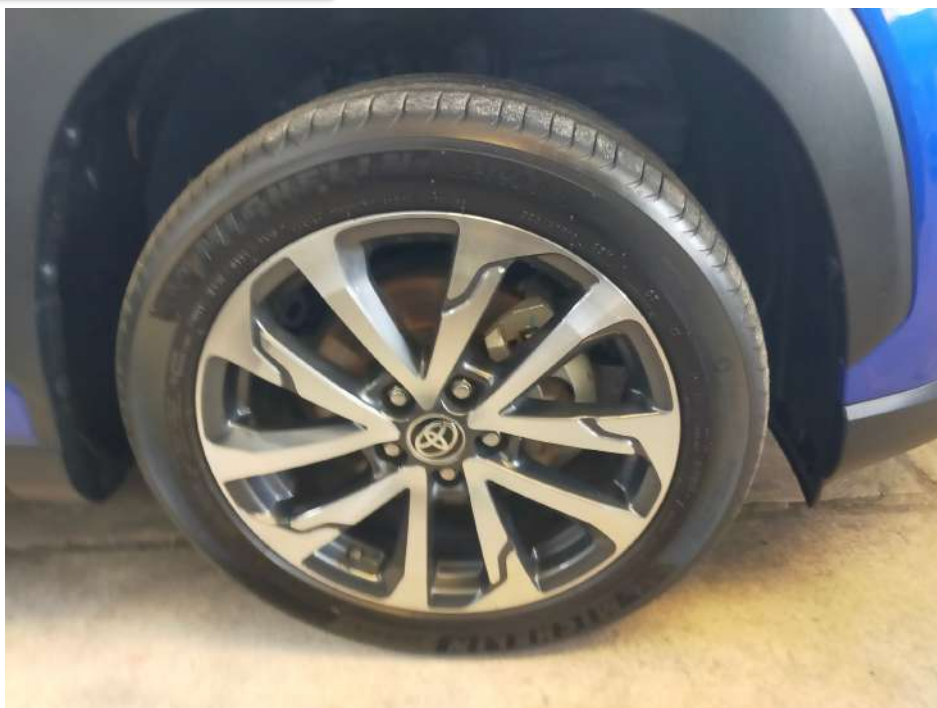
#### ขอบยาง ล้อ

25/20
