I024/0014-11

Isuzu D-Max 2.5 SPACE CAB S

Jan 16, 2024

Vehicle Inspection Report สรุปผลการตรวจสภาพรถ (Inspection Summary)

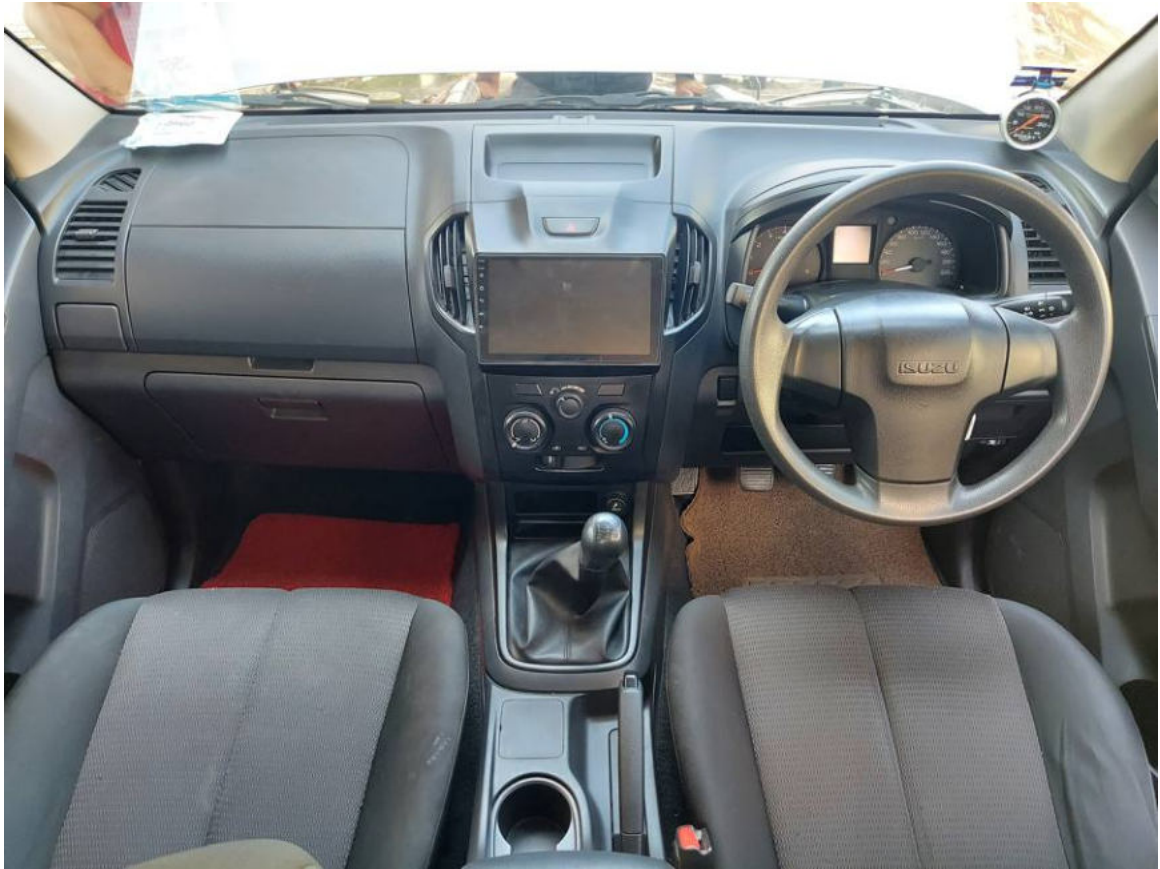
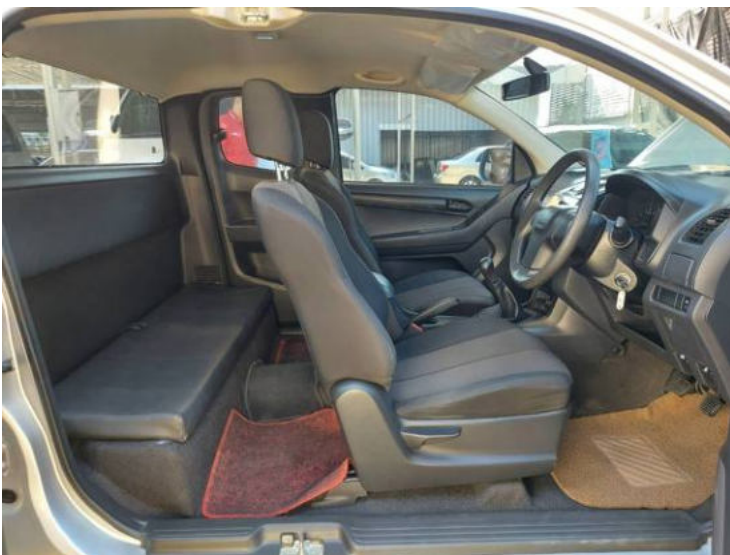
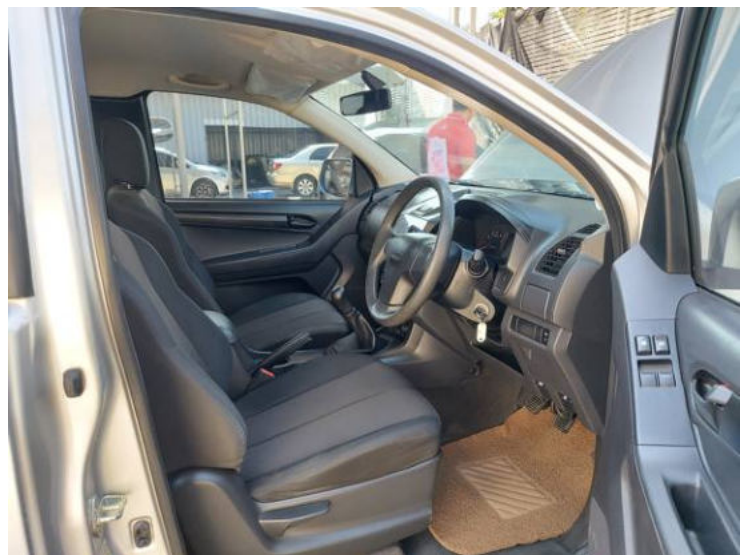
ภาพภายใน

ประเมินสภาพรวม: ผ่าน
อุปกรณ์หลัก/อุปกรณ์เสริมขณะขับที่:

- ✓ ระบบปรับอากาศ [ผ่าน]
- ✓ ไฟส่องสว่าง [ผ่าน]
- ✓ ไฟเลี้ยว/ไฟฉุกเฉิน [ผ่าน]
- ✓ หนัปลดและมาตรวัด [ผ่าน]
- ✓ เข็มชดนิรภัย [ผ่าน]
- ✓ แตร [ผ่าน]
- ✓ เครื่องเล่นเพลง [ผ่าน]
- ✓ ระบบปัดน้ำฝน [ผ่าน]
- ✓ เบาะนั่งยึดแน่น [ผ่าน]
- ✓ กระจกไฟฟ้า [ผ่าน]

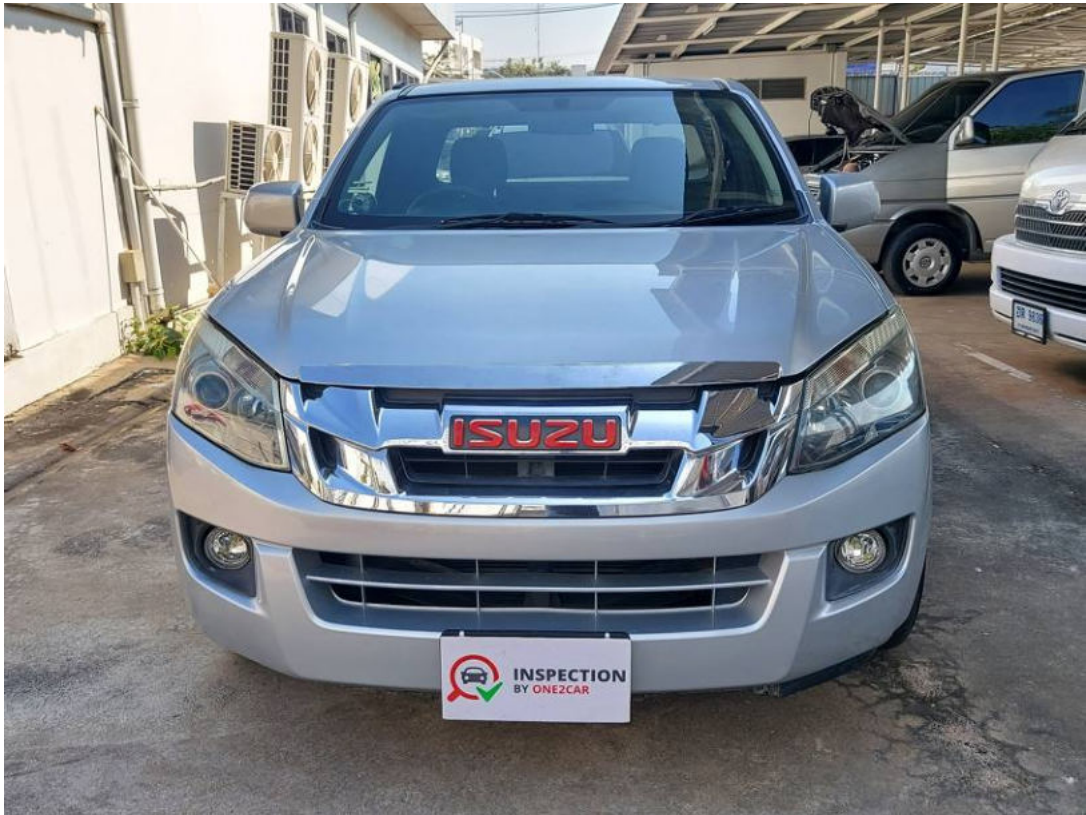
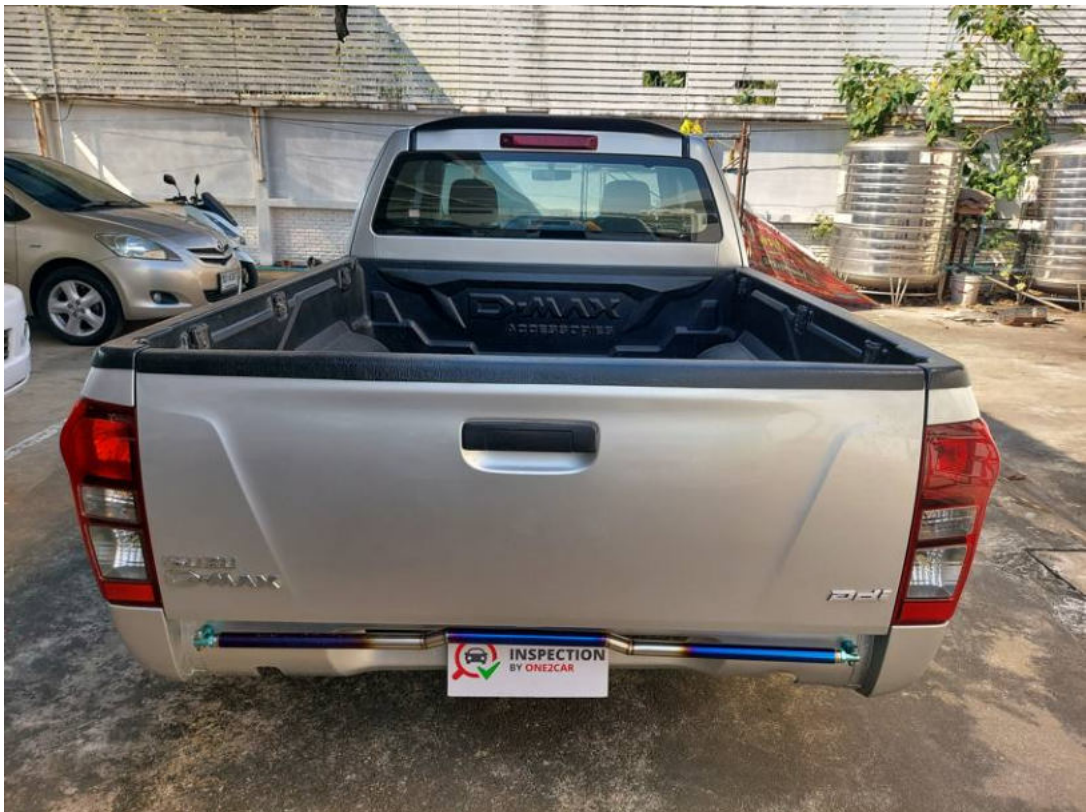
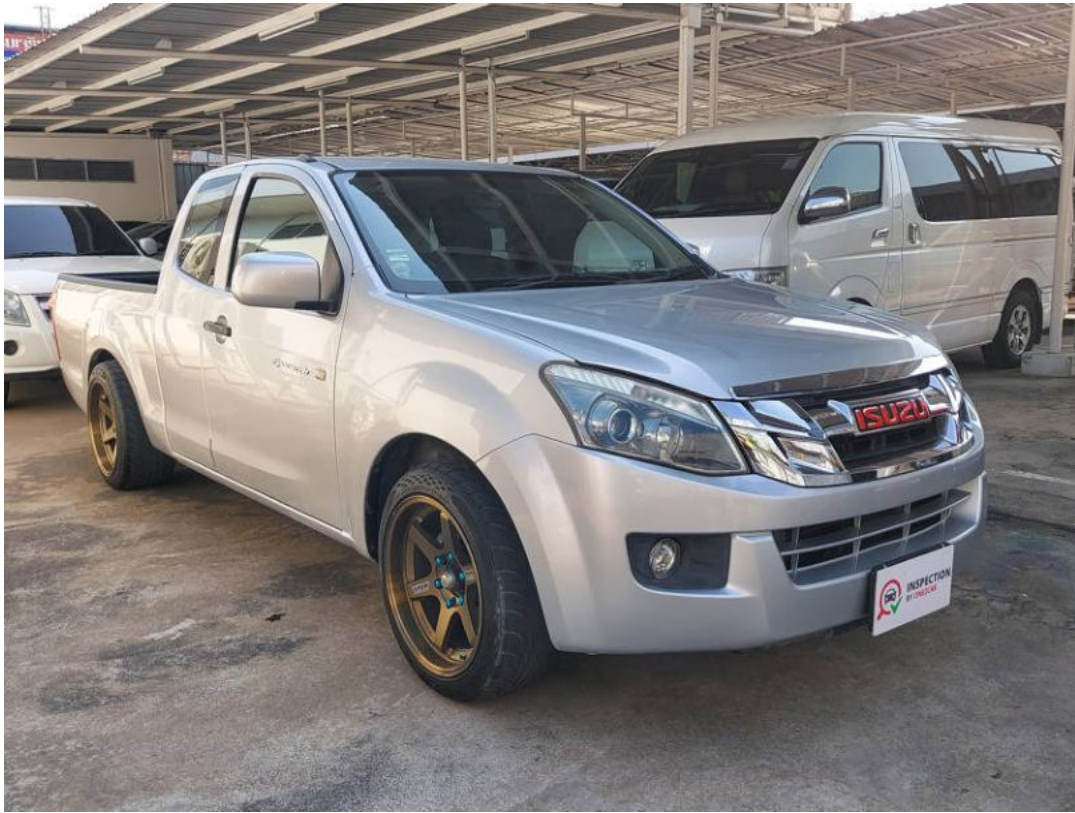
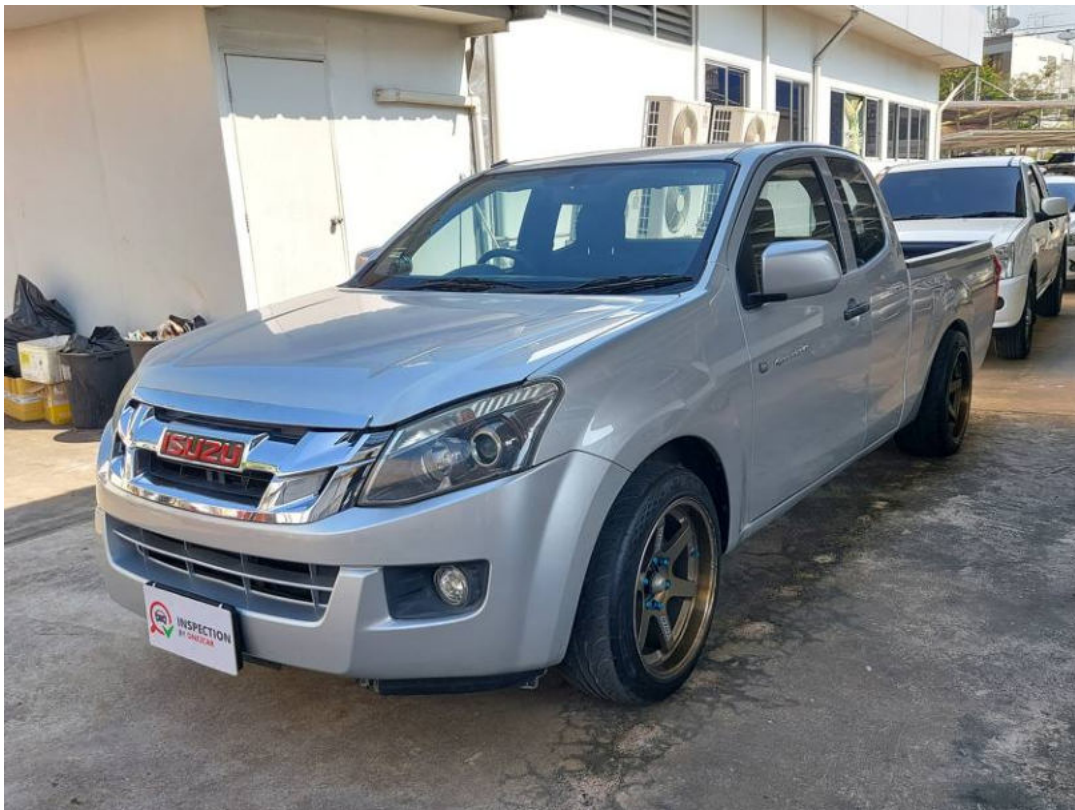
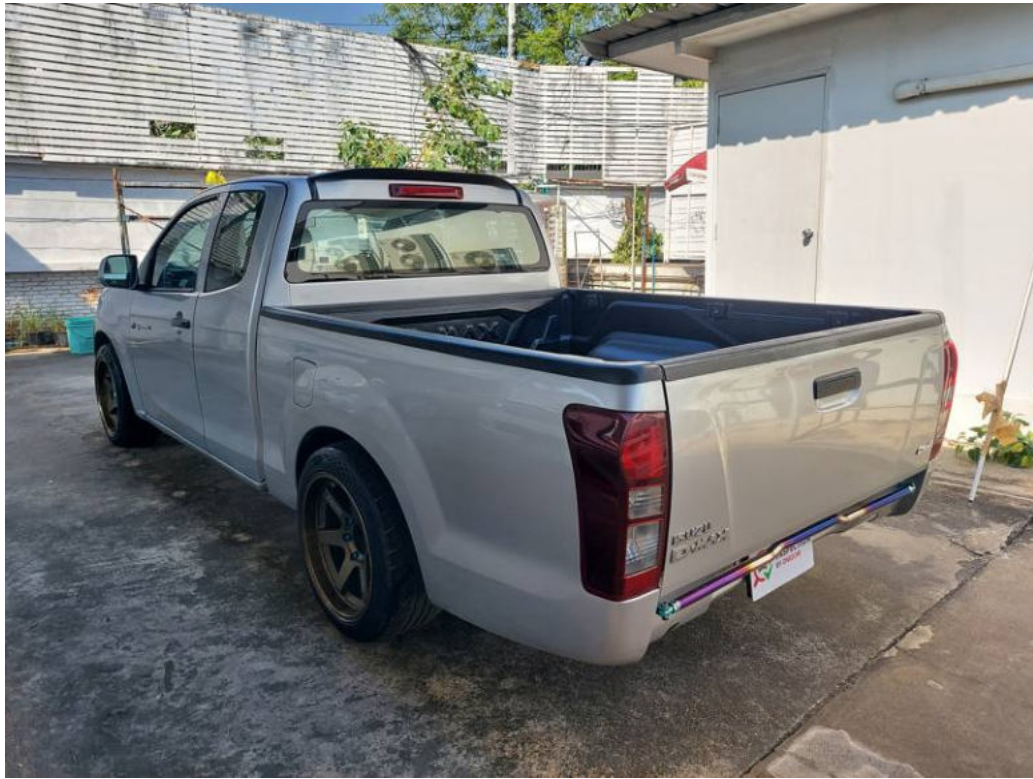
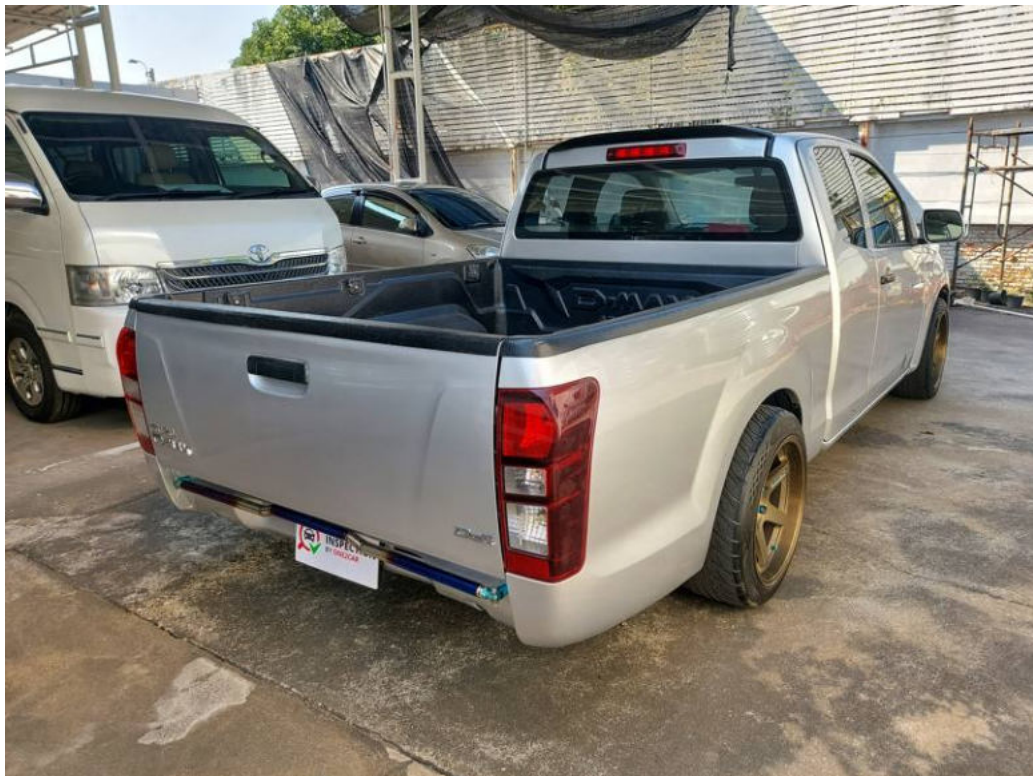
ภาพภายนอก

ประเมินสภาพรวม: ผ่าน
รายการที่รอการแก้ไข: ไม่พบรายการแก้ไข
ชิ้นส่วนประกอบตัวถังรถ

- ✓ แผ่นเพลทเลขตัวถังมองเห็นได้ชัดเจน
- ✓ ชิ้นส่วนประกอบตัวถังรถ ผ่านการวัดค่าความหนาของสีแล้ว
- ✓ สีรถตรงตามเสาเสาเอกเสาจตทะเบียน

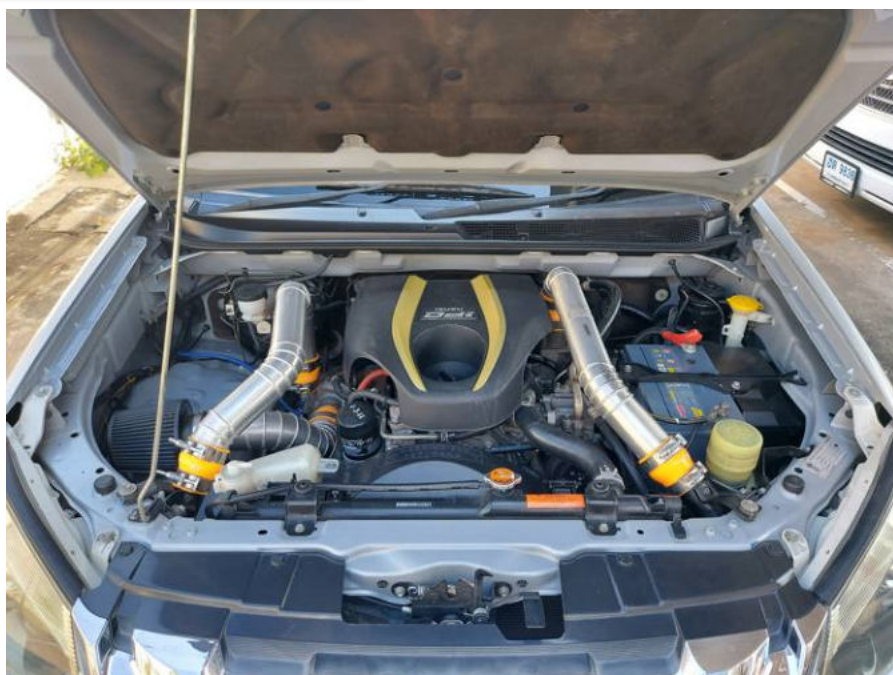
ภาพห้องเครื่อง

- ✓ รอบเดินเบาของเครื่องยนต์ปกติ
- ✓ ไม่มีปัญหาการสตาร์ทเครื่อง
- ✓ ระบบระบายความร้อนเครื่องยนต์แสดงค่าปกติ
- ✓ ไม่เกิดเสียงจากชิ้นส่วนหรือสายพานหน้าห้องเครื่อง
- ✓ ระบบเบรคไม่มีรอยร้าวซึม
- ✓ เครื่องยนต์ไม่มีคราบ/รอยร้าวซึม

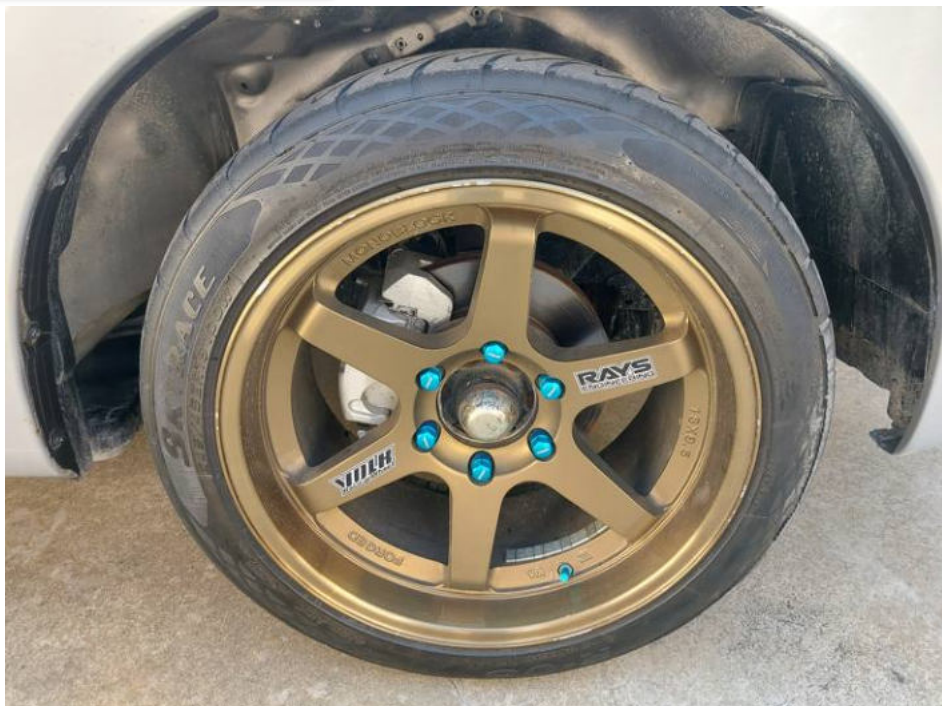
ขอบยาง ล้อ

26/20
