1024/0051-3

Mazda 3 1.6 Groove

Jan 30, 2024

Vehicle Inspection Report

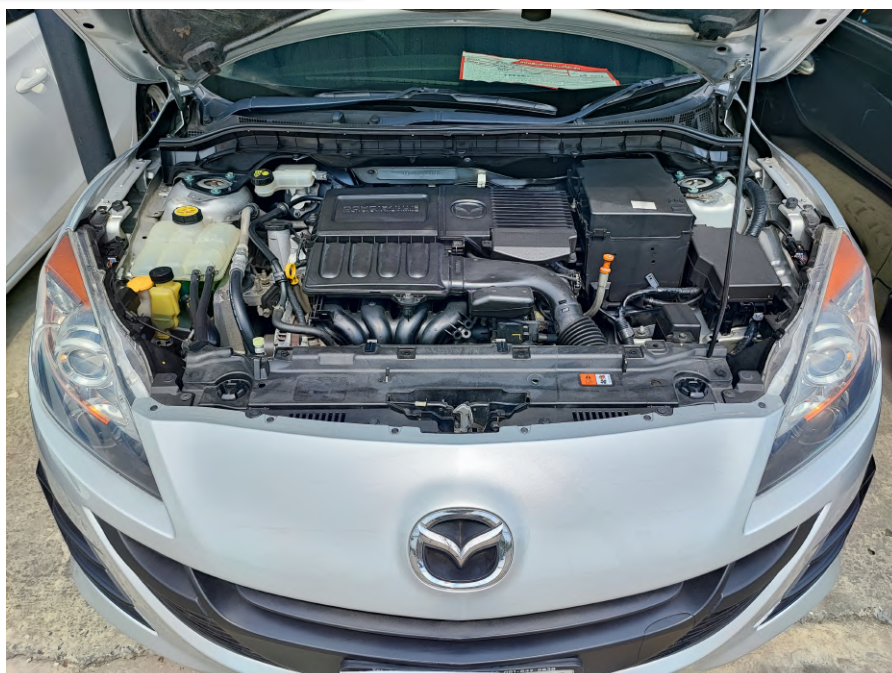
ภาพห้องเครื่อง

การทดสอบ แบตเตอรี่ Battery Test

Voltage	14.01	V
Rating	450	CCA
Current	289	CCA
Internal resistance	9.67	mΩ
State of Charge	100	%
State of Health	41	%
Status	REPLACE

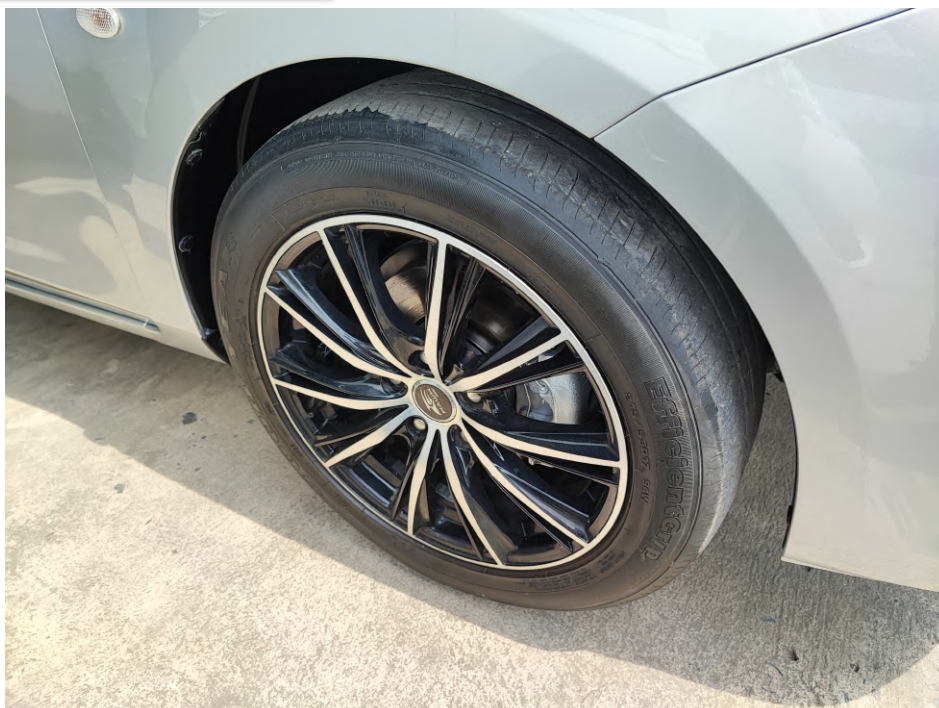
ขอบยาง ล้อ

5.1 สภาพยางรถยนต์, สัปดาห์/ปี ผลัด Tires Appearance, Year

พอใช้ (Fair)

30/19
