I023/0347-14

Suzuki Swift 1.2 GLX

Mar 12, 2024

# Vehicle Inspection Report

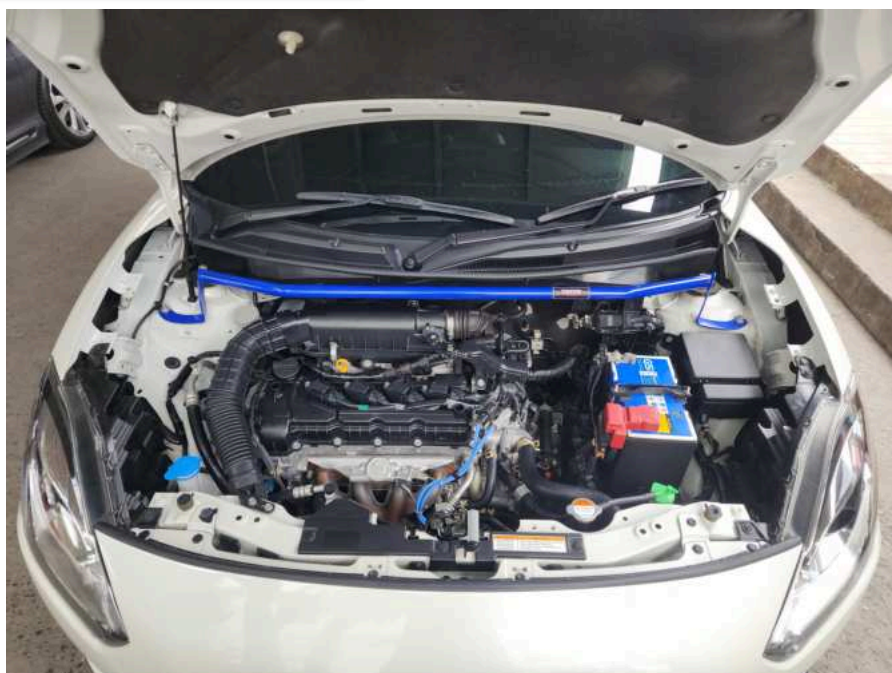
### ภาพห้องเครื่อง

4.1 เครื่องยนต์ไม่พบการรั่วซึม No any leak on engine

4.10 การรั่วไหลของน้ำมัน Fluid Leaks

Voltage	12.14	V
Rating	370	CCA
Current	297	CCA
Internal resistance	9.42	mΩ
State of Charge	42	%
State of Health	64	%
Status	GOOD

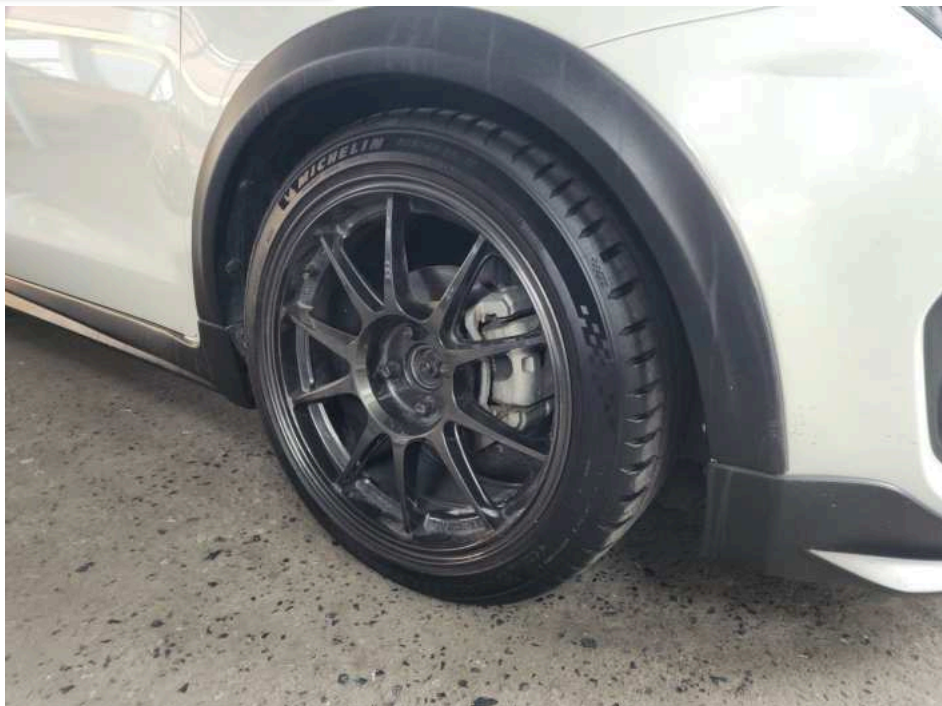
#### ขอบยาง ล้อ

06/23
