**1023/0214-5**

TOYOTA CAMRY 2.5G

Aug 3, 2023

# Vehicle Inspection Report

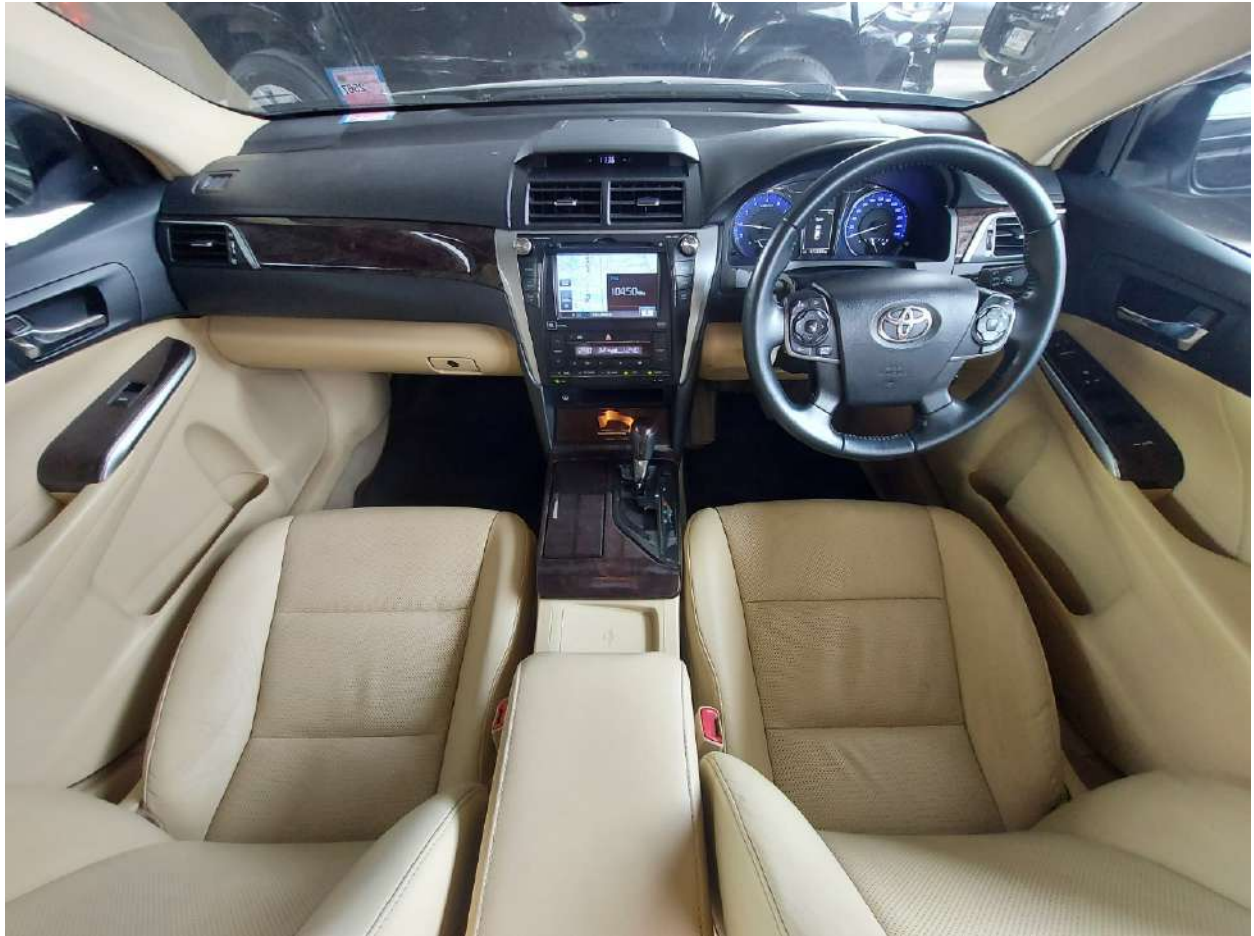
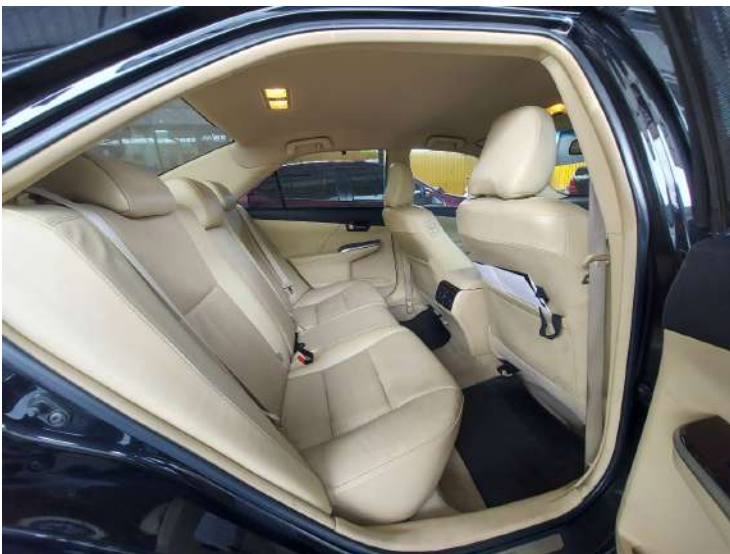
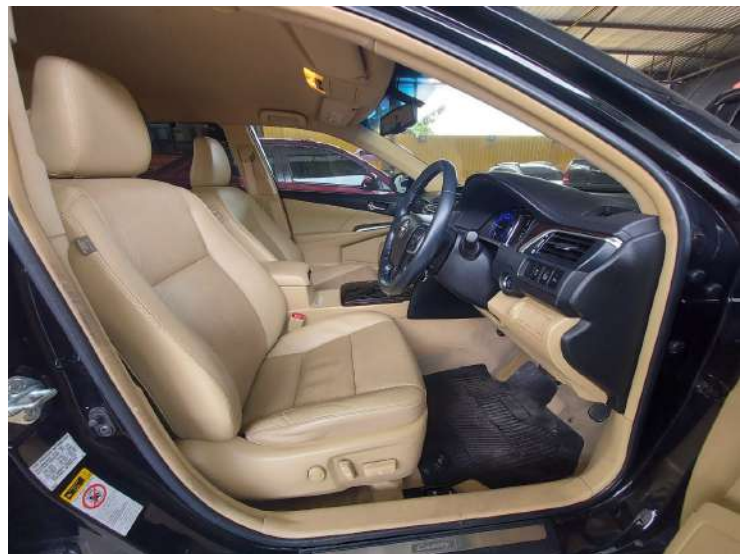
## ภาพภายใน

รายการตรวจ 4 รายการ	สถานะ
2.1 สภาพที่นั่ง Seat Appearance	ดี (Good)
2.2 การทำงาน การปรับ และการล็อกเบาะ Seat Adjust functional	ดี (Good)
2.3 สภาพรางไต่เบาะ Seat slide adjust rail	ดี (Good)
2.4 เข็มขัดนิรภัย Seat Belts	ดี (Good)
