Vehicle Inspection Report

| ยี่ห้อ/รุ่น (Brand/Model): TOYOTA ALPHARD 2.5 G | วันที่ตรวจสอบรถยนต์ (Date of Inspection): 14-10-63 |
| หมายเลขตัวถัง (VIN): AGH300022868 | เลขคำขอบริการ (Job No.): I020/0057-04 |

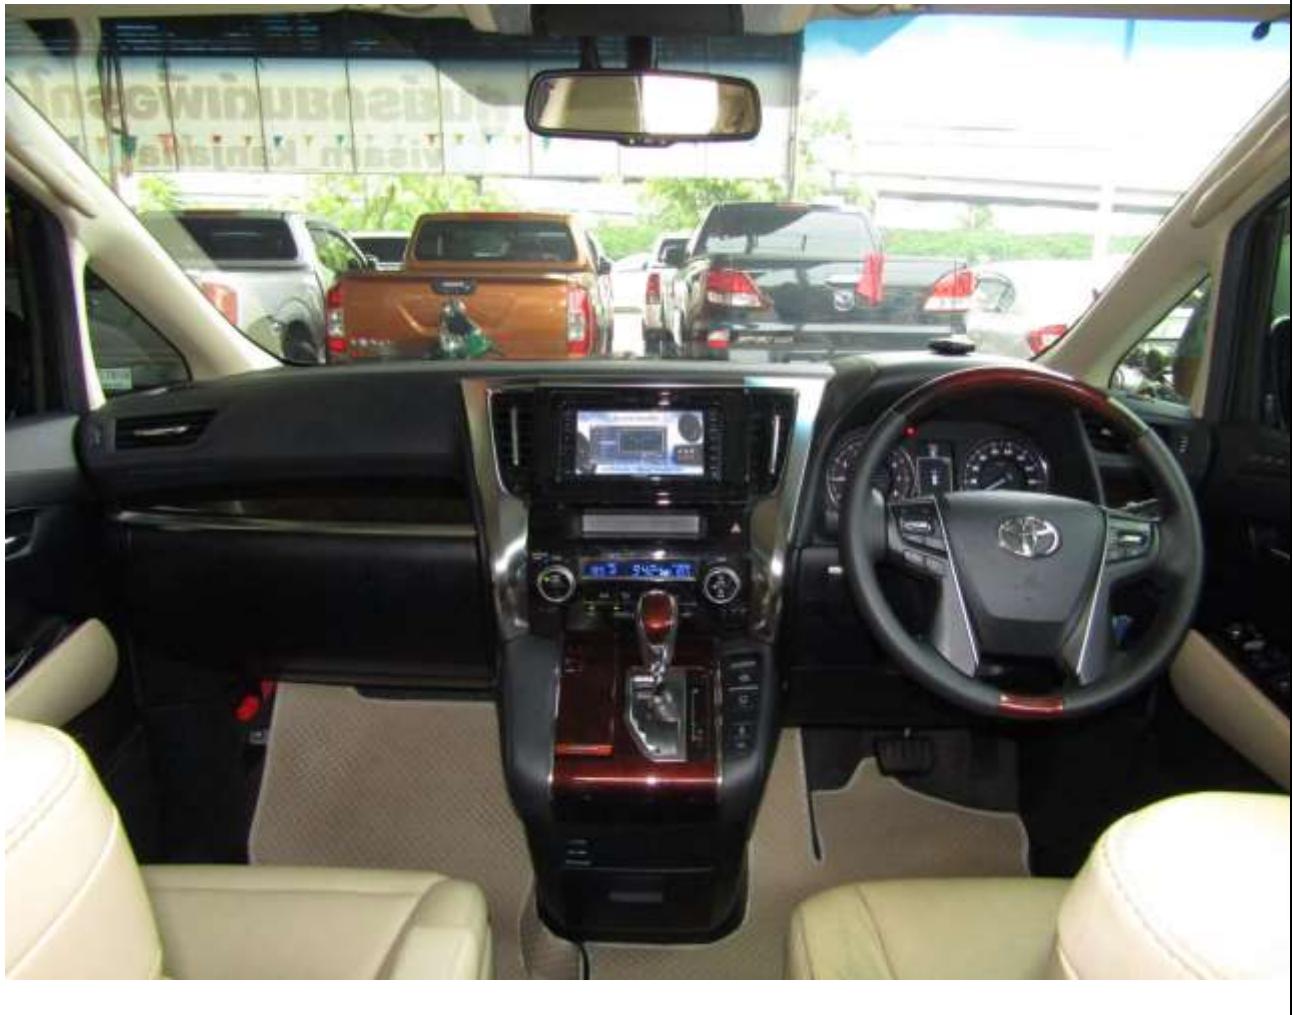
| | ที่นั่ง สภาพ Seat Appearance | สภาพดีตามอายุการใช้งาน |

ภาพภายในด้านหน้า หลัง และ จุดบกพร่อง - Interior Visual Details (Front, Rear and/or Defect):

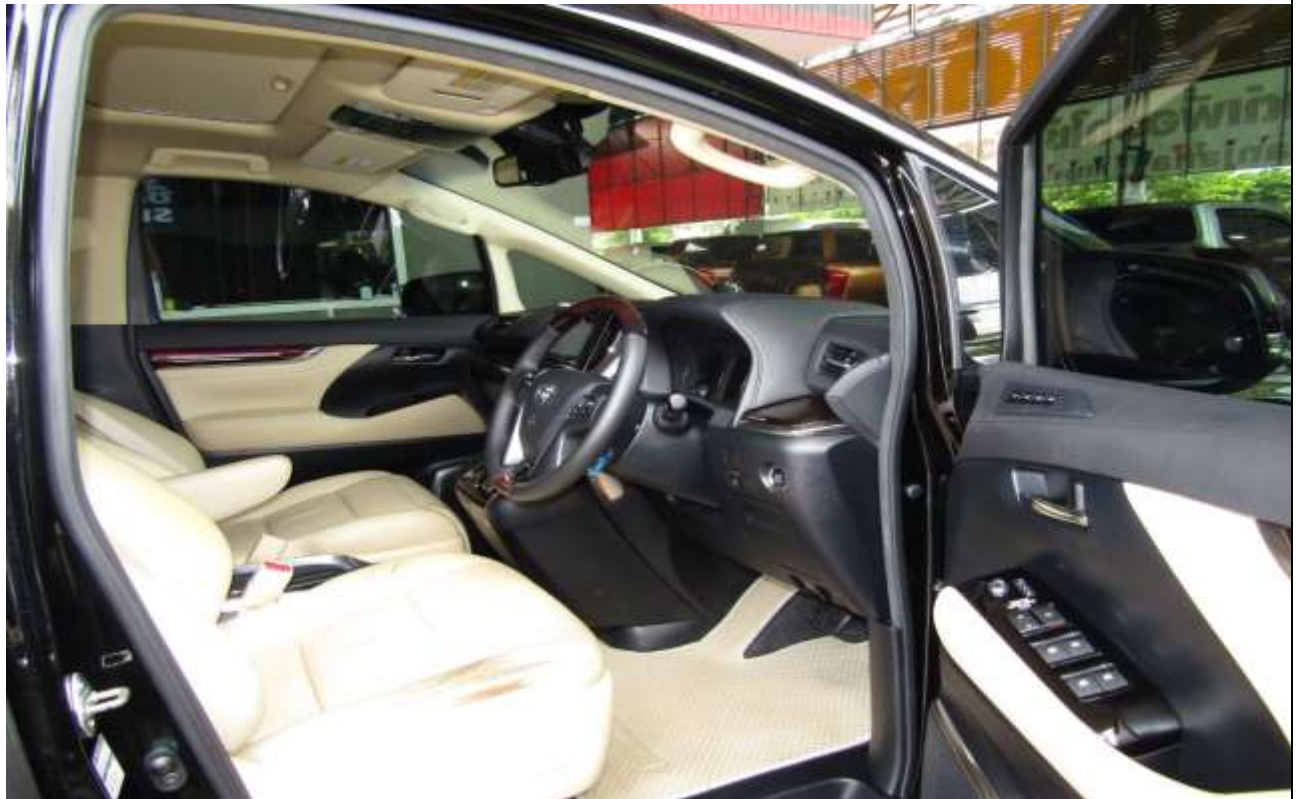
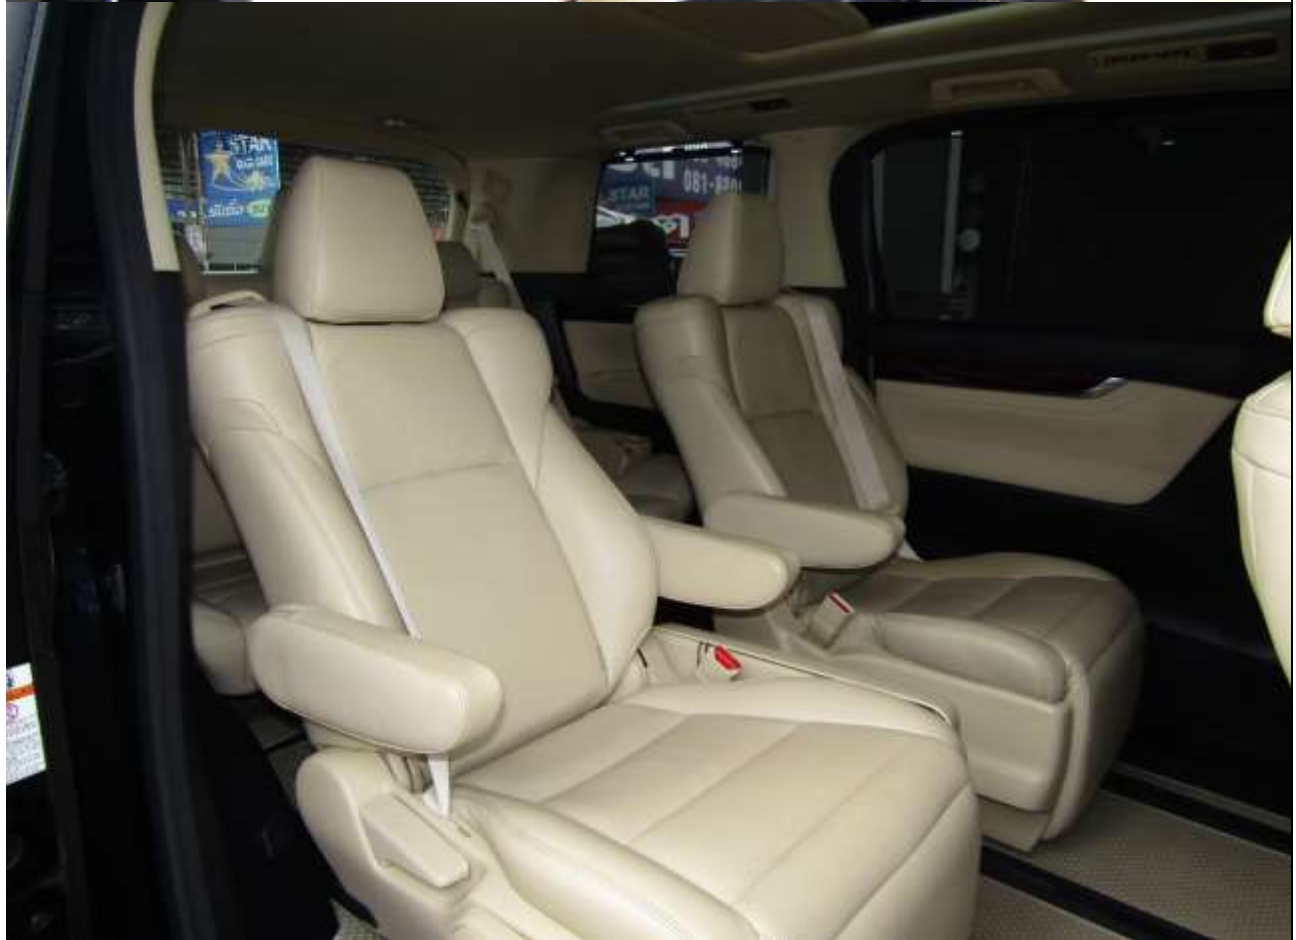
ภาพภายในด้านหน้า หลัง และ จุดบกพร่อง (ต่อ) - Interior Visual Details (Front, Rear and/or Defect) (Continued):

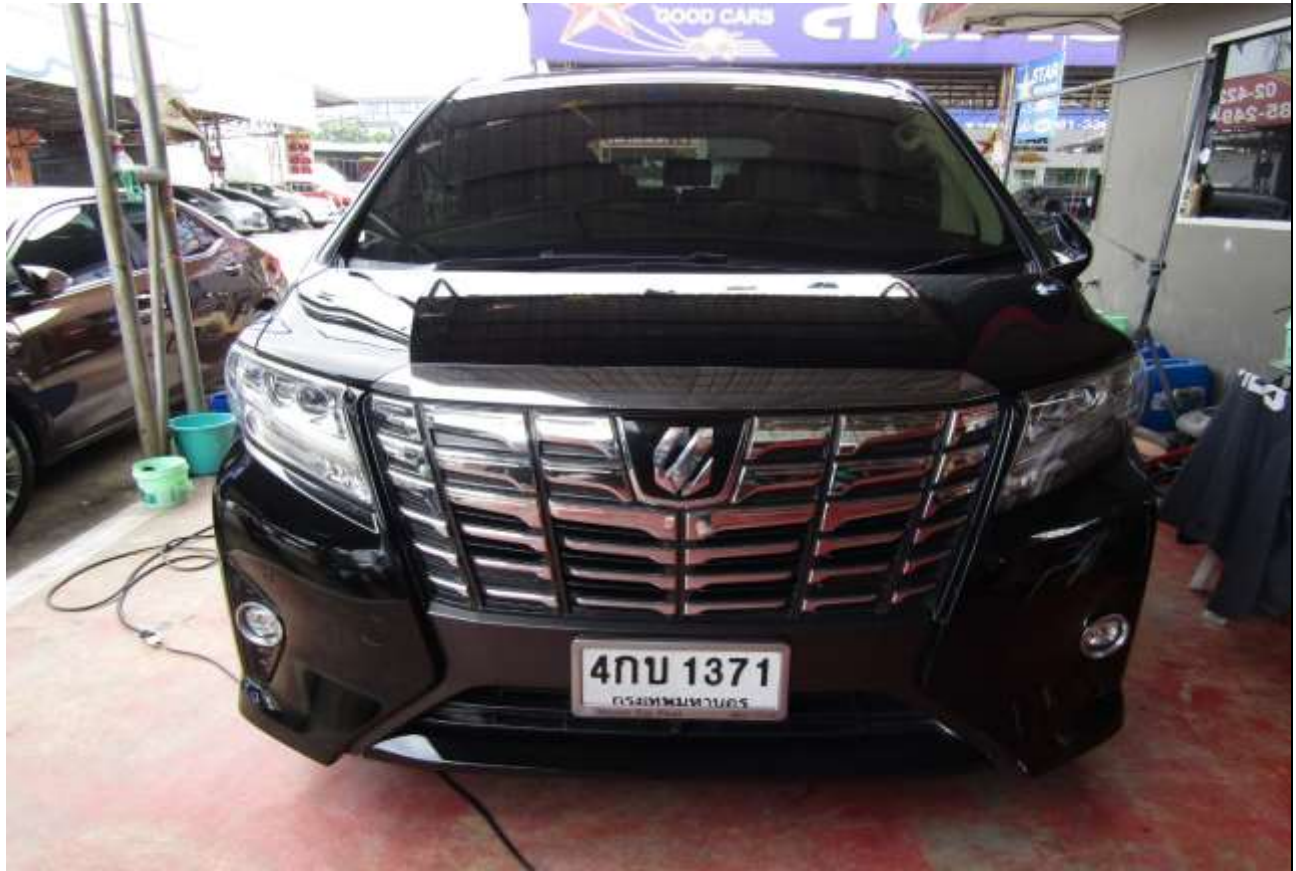
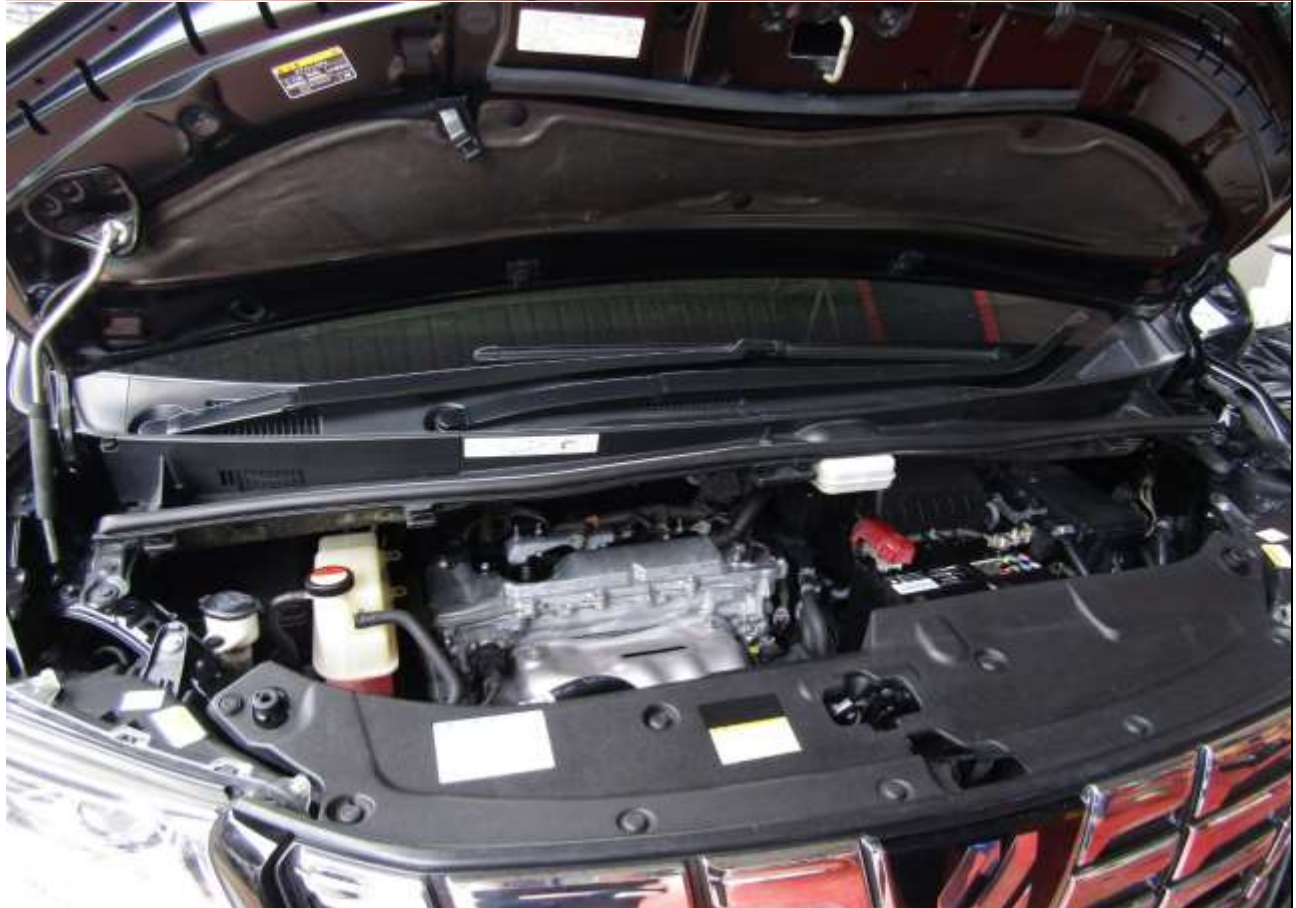
ภาพภายนอก - Exterior Visual Details:
