# Vehicle Inspection Report

ยี่ห้อ/รุ่น (Brand/Model): TOYOTA VIGO CHAMP SINGLE CNG	วันที่ตรวจสอบรถยนต์ (Date of Inspection): 11.9.62
หมายเลขตัวถัง (VIN): MR0CX12G400120684	เลขคำขอบริการ (Job No.): IO19-0049-053
หมายเลขเครื่องยนต์ (Engine No.): 2TR-7790072	Vehicle Picture:  
ปีที่ผลิต (Build Date): 2014	
สีรถ (Color): เหลือง-แดง	
ระยะการใช้งาน(Mileage): 117,400 กม.	
หมายเลขทะเบียน (No. Plate): 1ฒญ 6520	
วันครบกำหนดชำระภาษี (Registration Expiry): 26 ส.ค. 63	
ชื่อลูกค้า (Customer Name): 1กรณ์ อานาจักรรถยนต์เพชรชมพู(8888)	
ที่อยู่(Address):	
โทรศัพท์ (Tel):	
สถานที่ตรวจสอบรถ (Inspection Place): 1กรณ์ อานาจักรรถยนต์เพชรชมพู(8888)

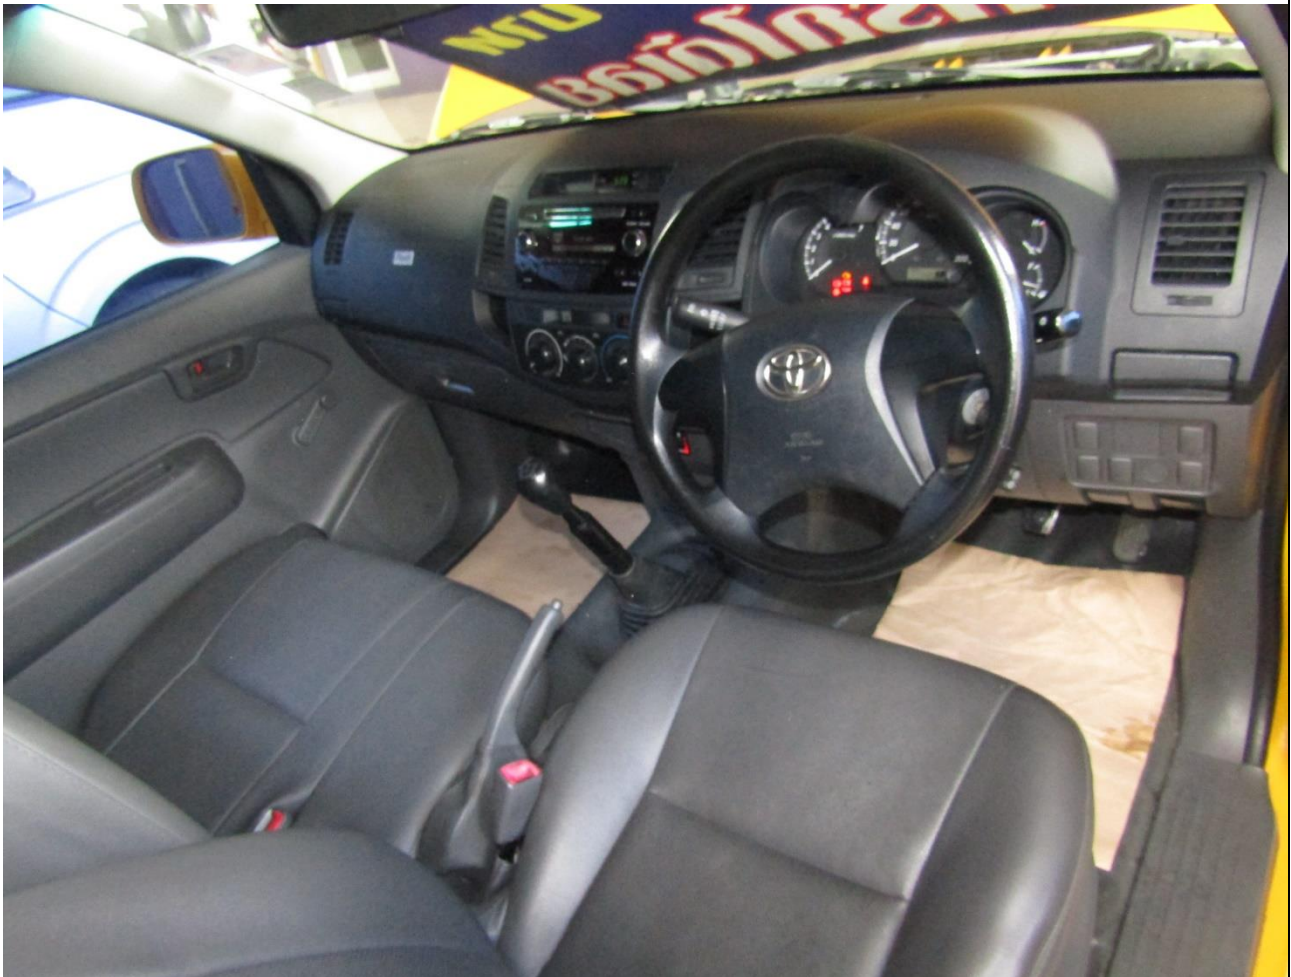
## ภาพภายในด้านหน้า หลัง และ จุดบกพร่อง - Interior Visual Details (Front, Rear and/or Defect):

ที่นั่ง สภาพ Seat Appearance	สภาพดีตามอายุการใช้งาน

เข็มขัดนิรภัย Seat Belts	สภาพดีตามอายุการใช้งาน

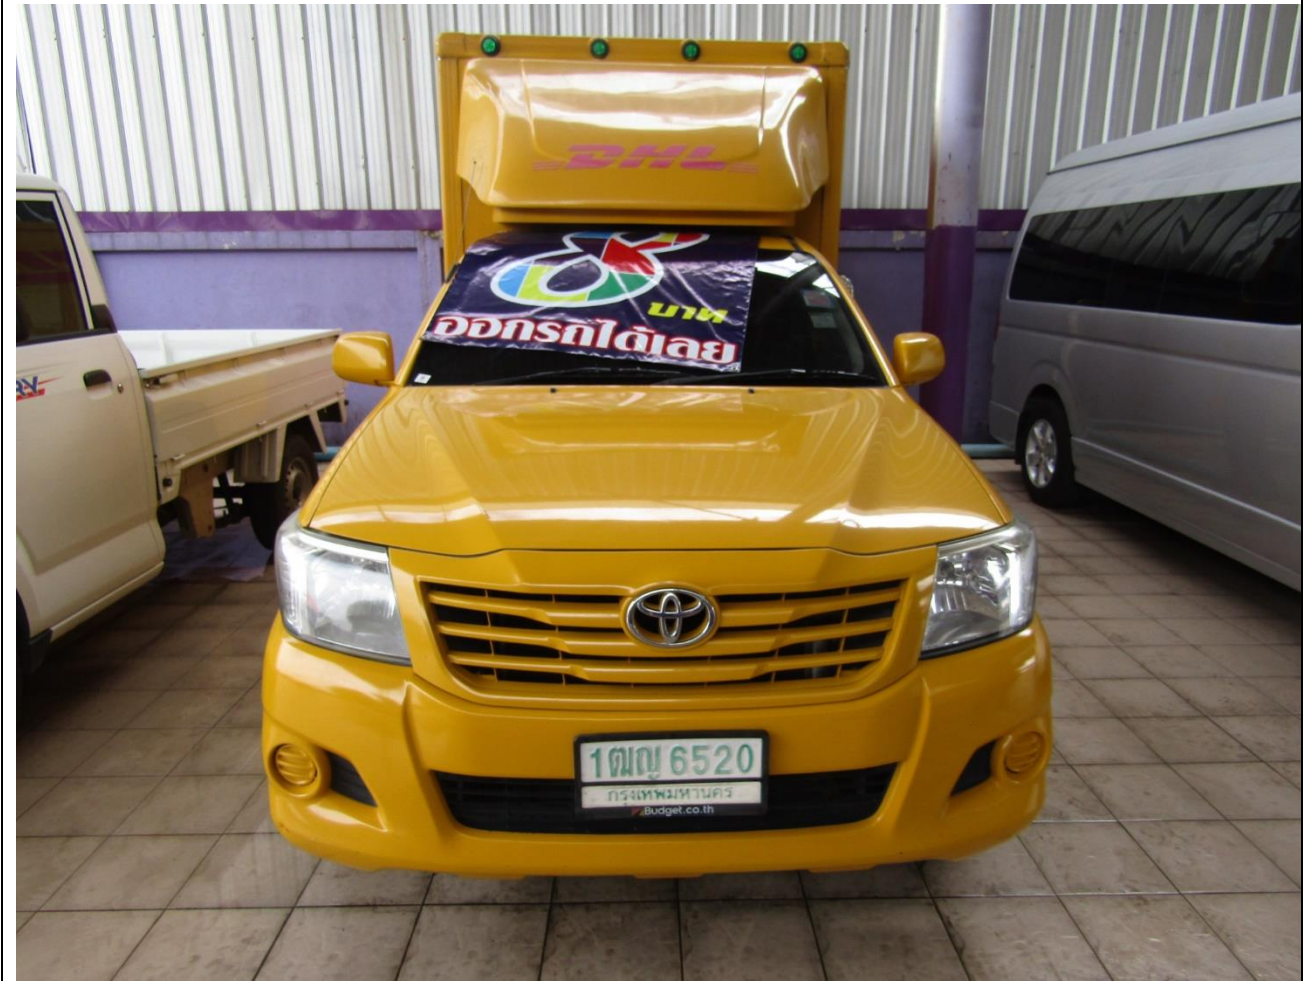
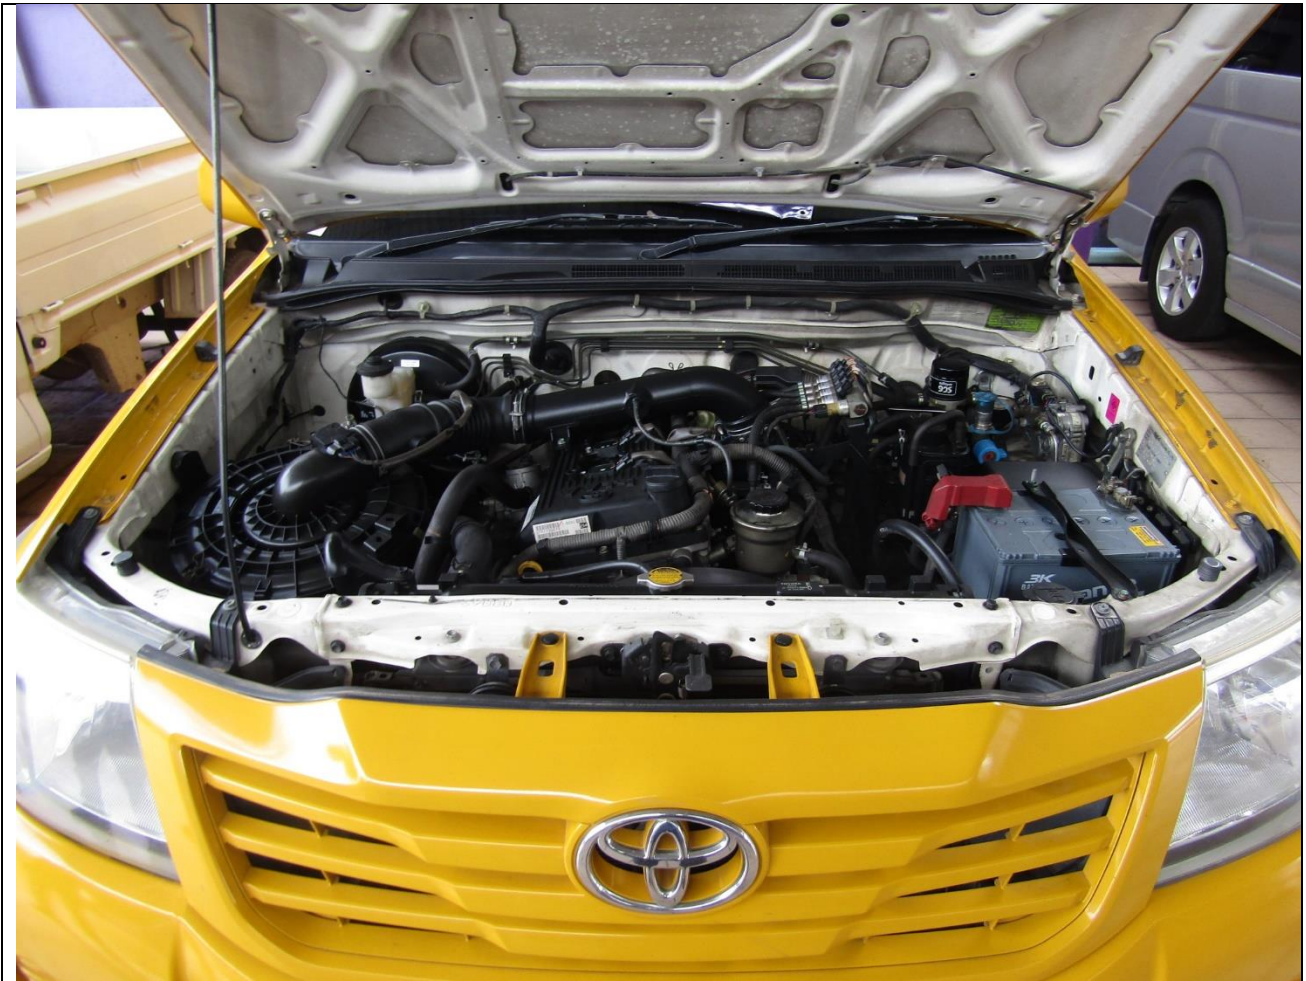
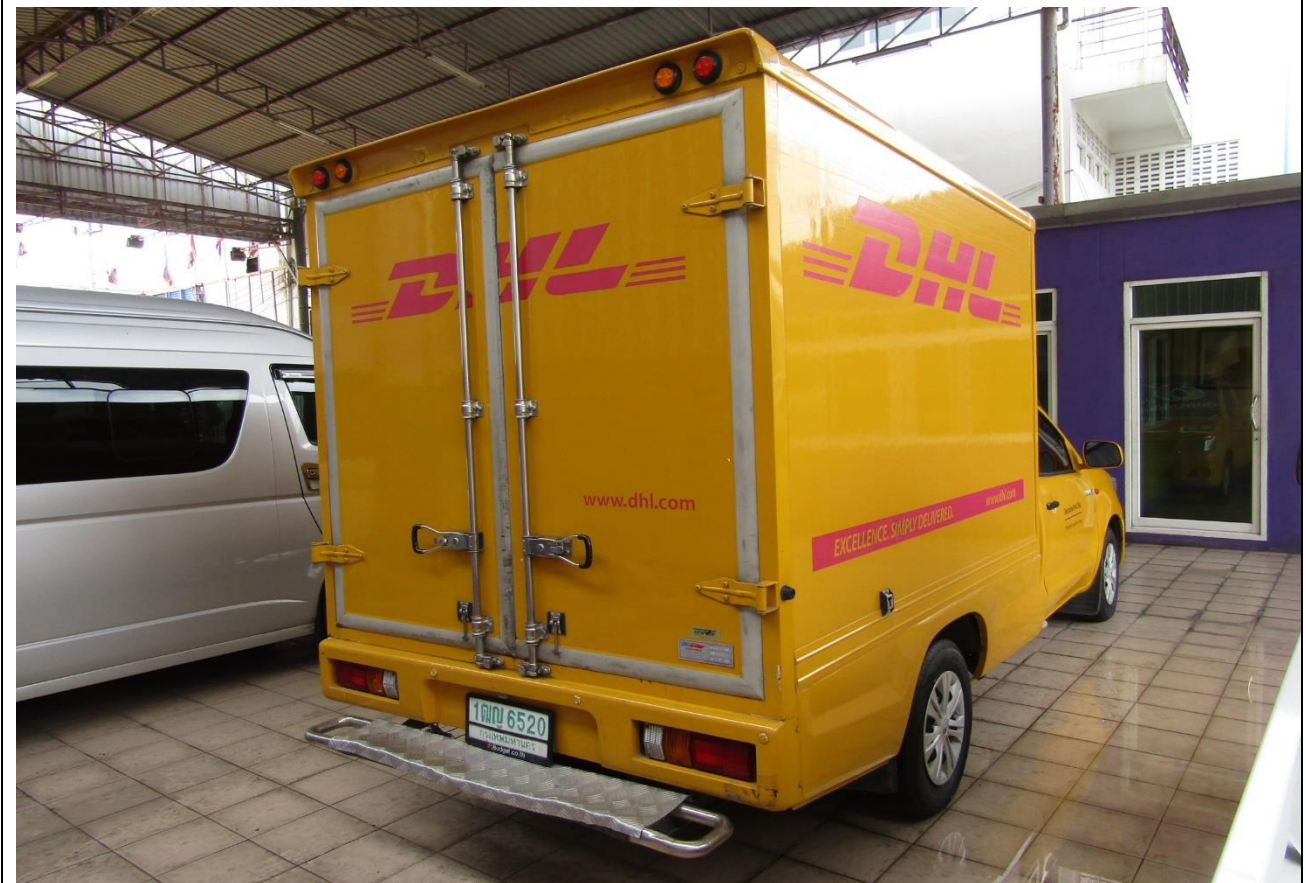
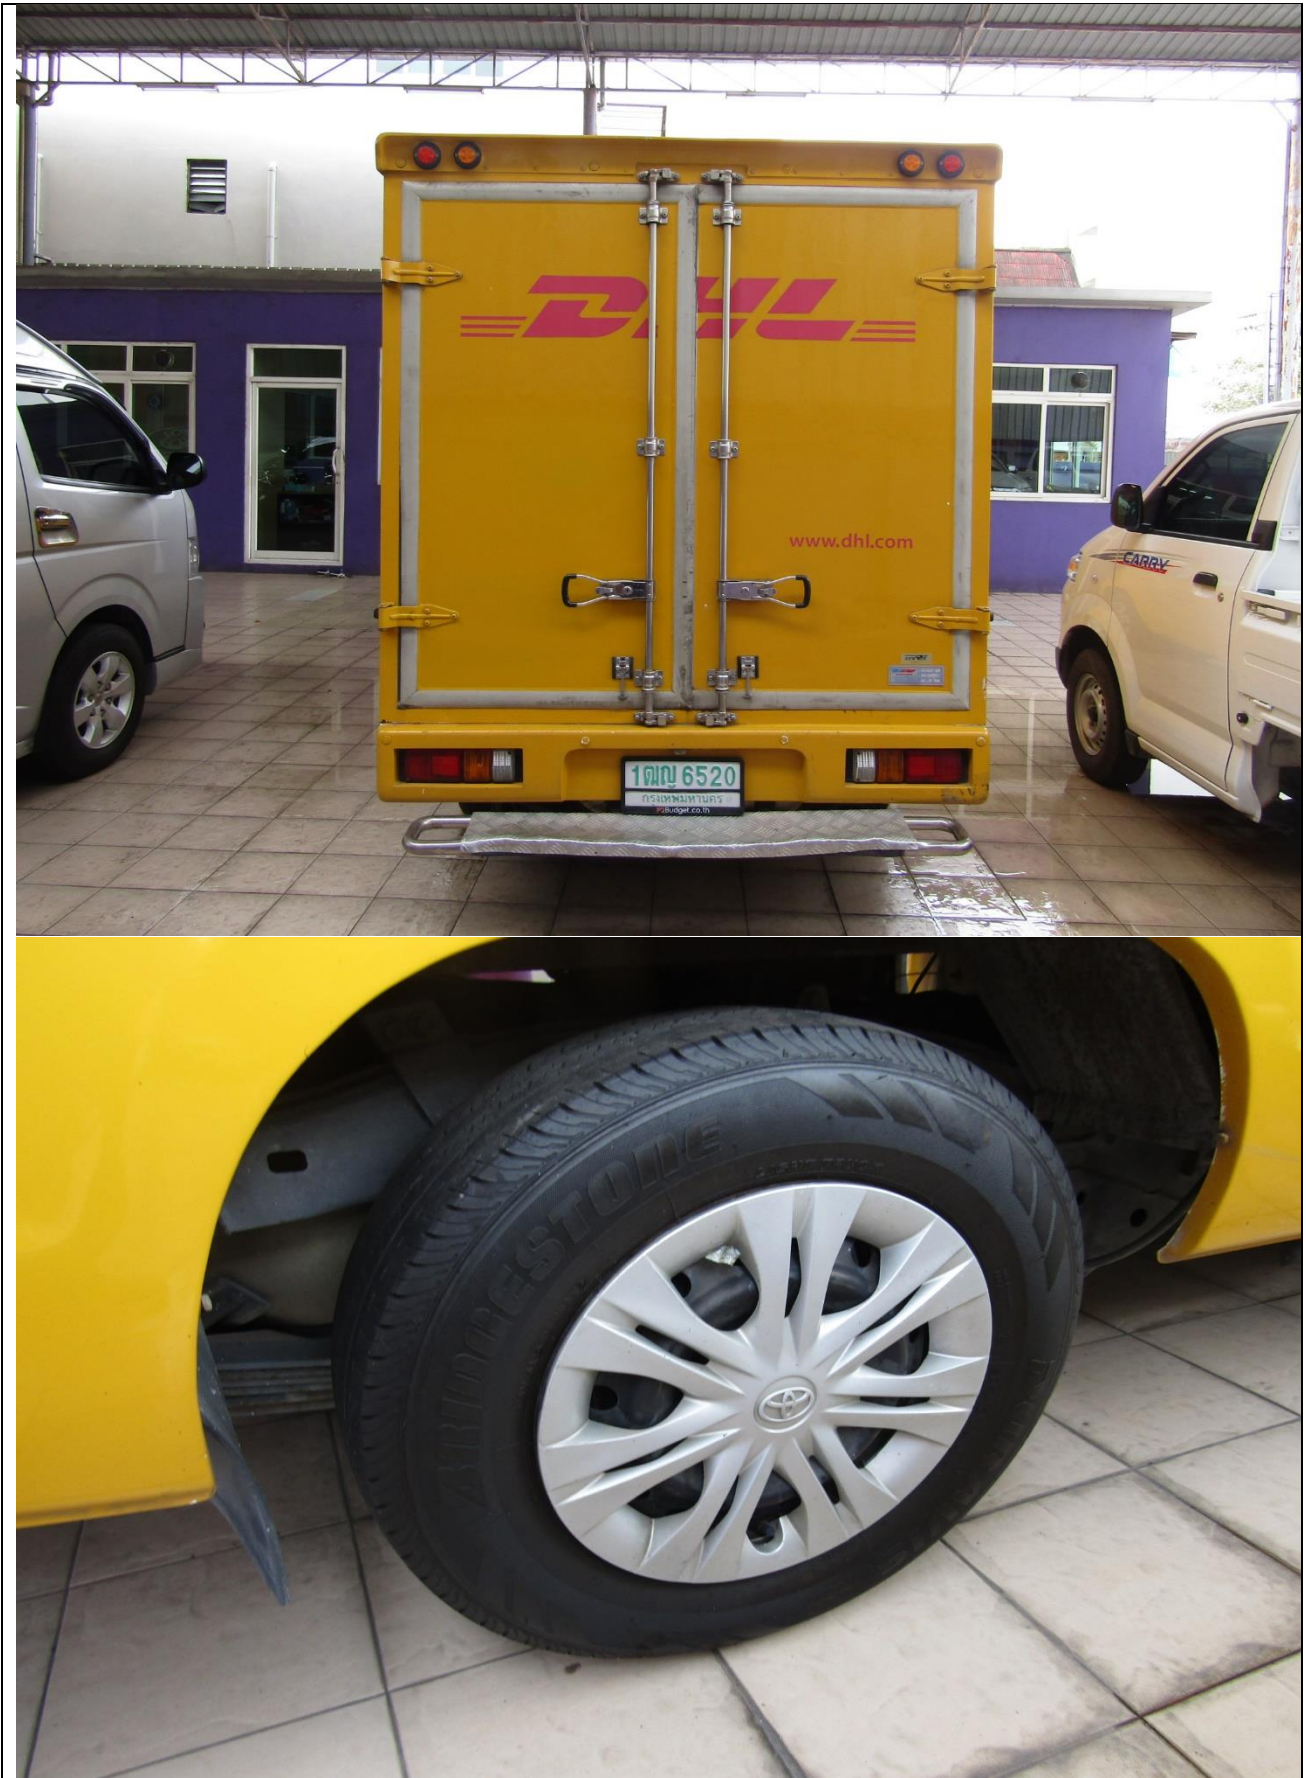
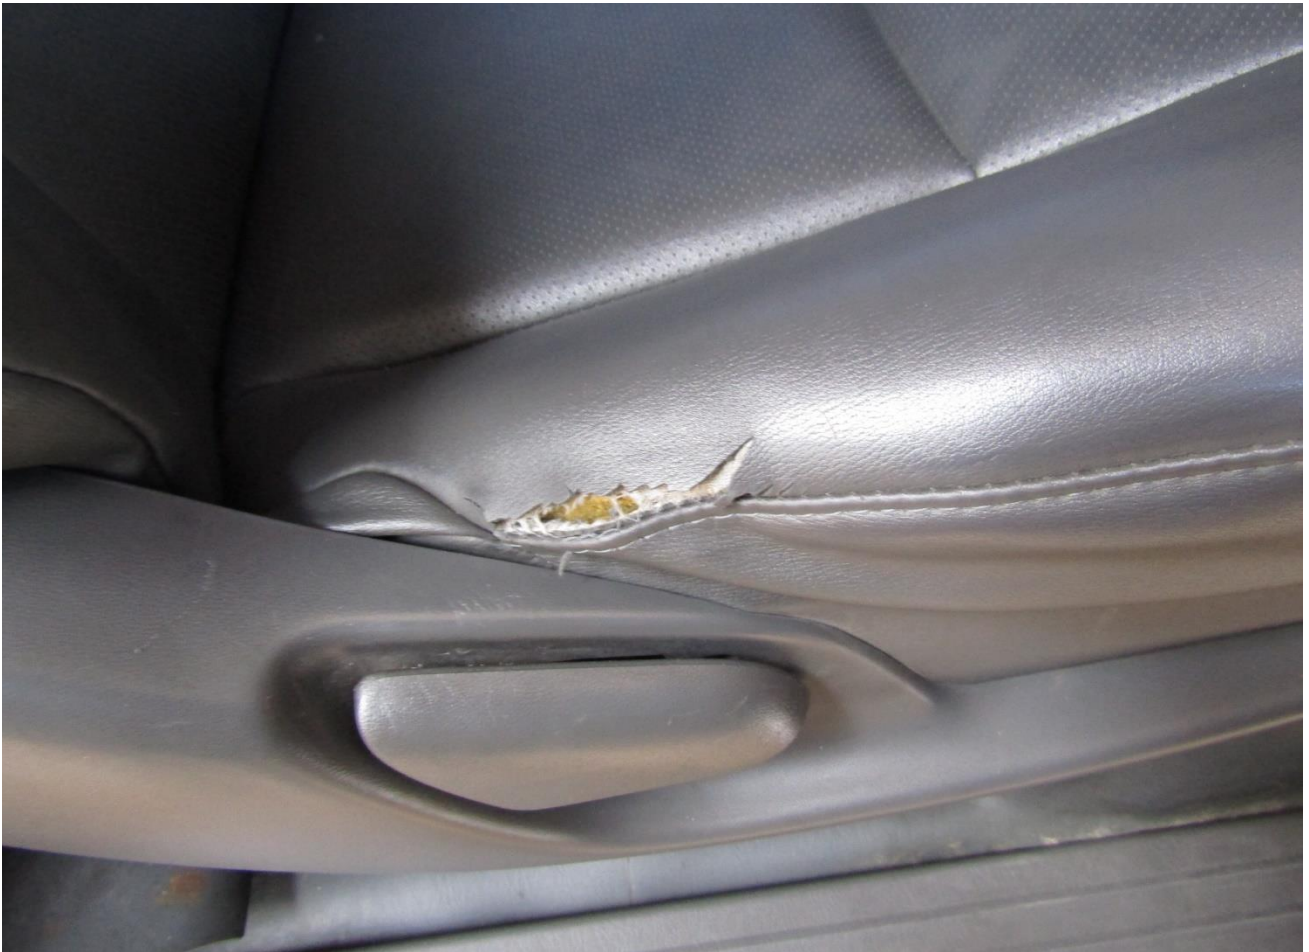
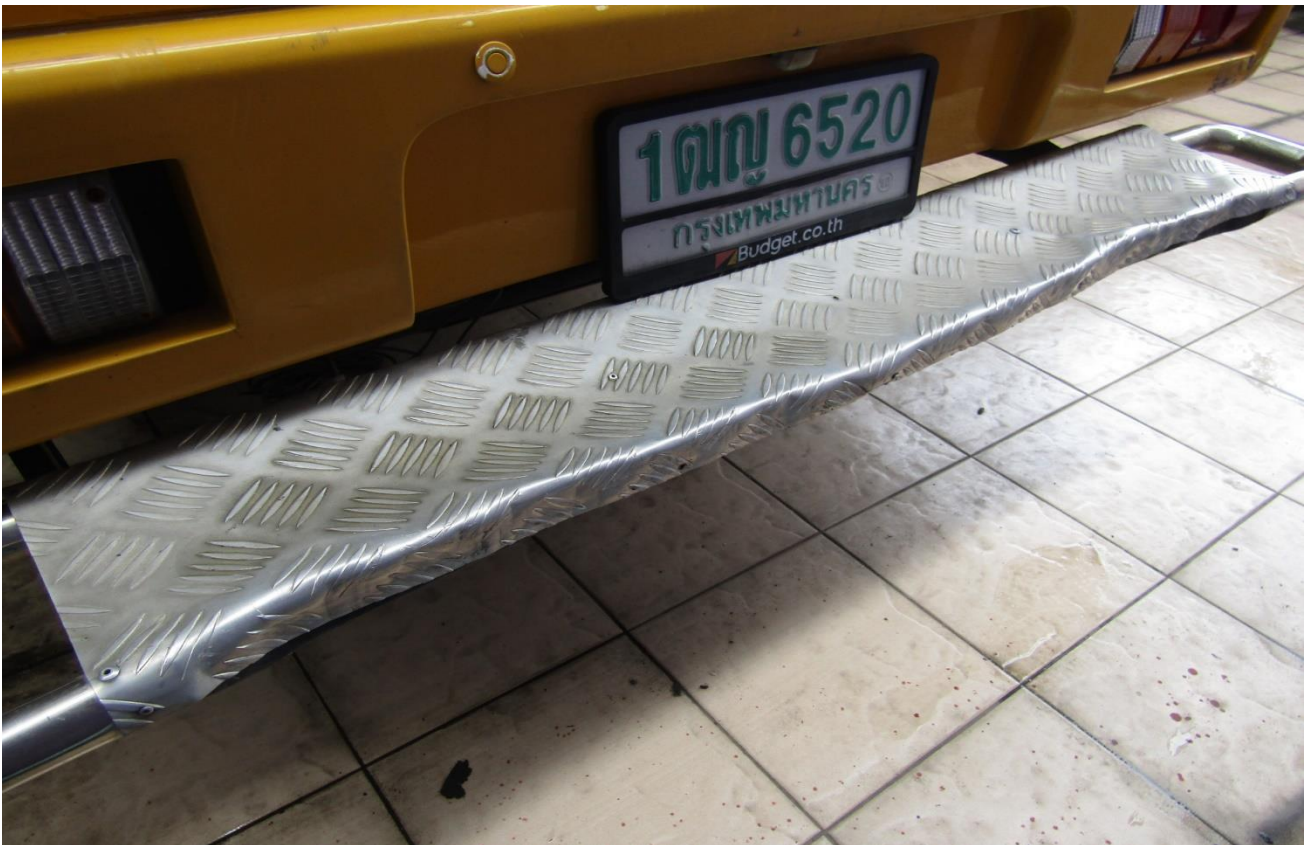
ภาพภายนอก - Exterior Visual Details:

กันชนหน้า Front Bumper	บุบครูด
 	คาน รับกันชนหน้า (ขวา) Front Side Member (Right) Appearance	สภาพดี
 	คาน รับกันชนหน้า (ซ้าย) Front Side Member (Left) Appearance	สภาพดี
 	ฝากระโปรงหน้ารถ Bonnet	สภาพดี
 	กระจกบังลมหน้า Windshield	สภาพดี
 	หลังคา Roof	สภาพดี
 	สภาพ และการทำงาน หลังคาชั้นรูป หลังคาเปิดประทุน Sunroof/Convertible functional and appearance	N/A
 	ประตูหน้าขวา Front Right Door	บุบครูด
 	ประตูหลังขวา Rear Right Door	สภาพดี
 	ประตูเลื่อนด้านขวา Sliding Right Door	N/A
 	บันไดขายน้าด้านขวา Right Rocker Panel	สภาพดี
 	ประตูหน้าซ้าย Front Left Door	สภาพดี
 	ประตูหลังซ้าย Rear Left Door	N/A
 	ประตูเลื่อนด้านซ้าย Sliding Left Door	N/A

กันชนหลัง Rear Bumper	มีรอยครูดบอบ

อื่นๆเพิ่มเติม Others	กั้นชนหลัง(มีรอยบุบ)
--	--------------------------	----------------------

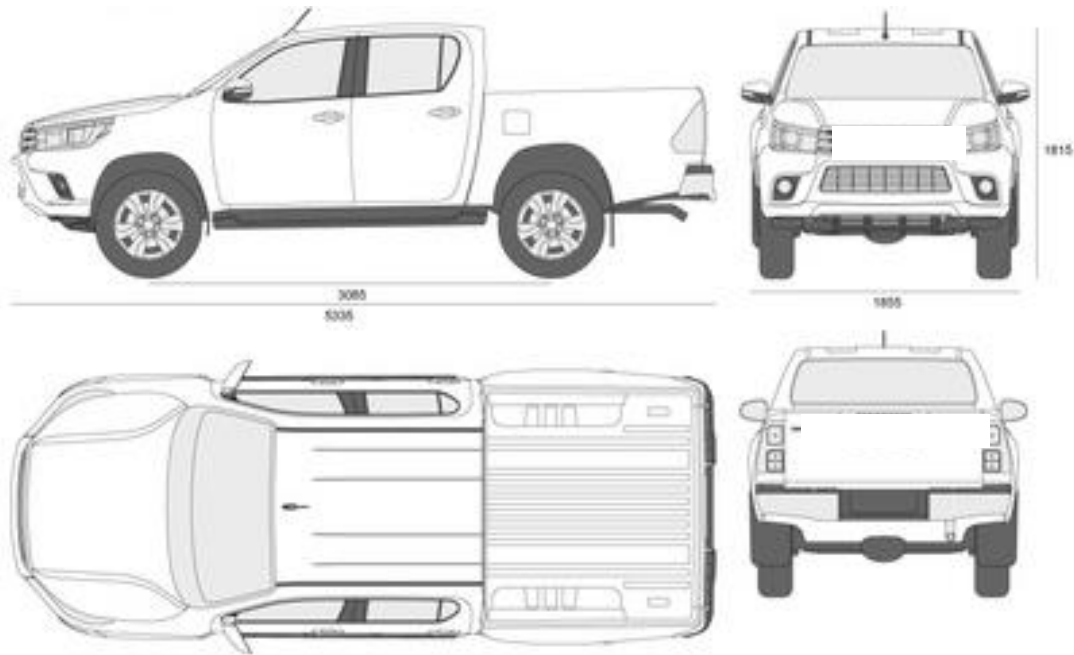
ความหนาสีรอบรถกระบะ (ตอนเดียว, แค็บ และ 4 ประตู) - Paint Thickness on Pickup (Single Cab, Extend Cab and Double Cab):

<b>ข้อคิดเห็นทั่วไป (General Comments):</b> รถสภาพดี โครงสร้างไม่เคยอุบัติเหตุ ไม่เคยจมน้ำและไฟไหม้ <b>**รถเปลี่ยนสีภายนอกจากสีเหลืองมาเป็นสีเหลือง**</b>
---

ชิ้นส่วนยานยนต์ (Car Part)	ความหนาสี Paint Thickness (µm)			
	P1	P2	P3	Average
Front Wing (RH)	135	130	131	132
Front Wing (LH)	264	422	396	361
Front Door (RH)	165	161	185	170
Front Door (LH)	161	161	139	154
Rear Door (RH)				
Rear Door (LH)				
Extra Cab (RH)				
Extra Cab (LH)

ชิ้นส่วนยานยนต์ (Car Part)	ความหนาสี Paint Thickness (µm)			
	P1	P2	P3	Average
Bonnet	170	157	185	171
Roof	178	190	156	175
Boot/Tail Gate				
Tray (RH)				
Tray (LH)				
Front Bumper				
Rear Bumper
