Vehicle Inspection Report

สรุปผลการตรวจสอบ (Inspection Summary)

ยี่ห้อ/รุ่น (Brand/Model): HONDA CR-V 2.4 AWD I-VTEC AT	วันที่ตรวจสอบรถยนต์ (Date of Inspection): 24-11-63
หมายเลขตัวถัง (VIN): MRHRW6830JP107807	เลขคำขอบริการ (Job No.): I020/0036-18
หมายเลขเครื่องยนต์ (Engine No.): K24V53211398	Vehicle Picture:  
ปีที่ผลิต (Build Date): 2018	
สีรถ (Color): เทา	
ระยะการใช้งาน(Mileage): 35,476 กม.	
หมายเลขทะเบียน (No. Plate): 7กค 1732	
วันครบกำหนดชำระภาษี (Registration Expiry): 14 ส.ค. 64	
ชื่อลูกค้า (Customer Name): .สิทธิ์ ออโต้ (SIT AUTO)	
ที่อยู่(Address): กาญจนานิกะเกษ	
โทรศัพท์ (Tel): 088-309-6622	
สถานที่ตรวจสอบรถ (Inspection Place): .สิทธิ์ ออโต้ (SIT AUTO)

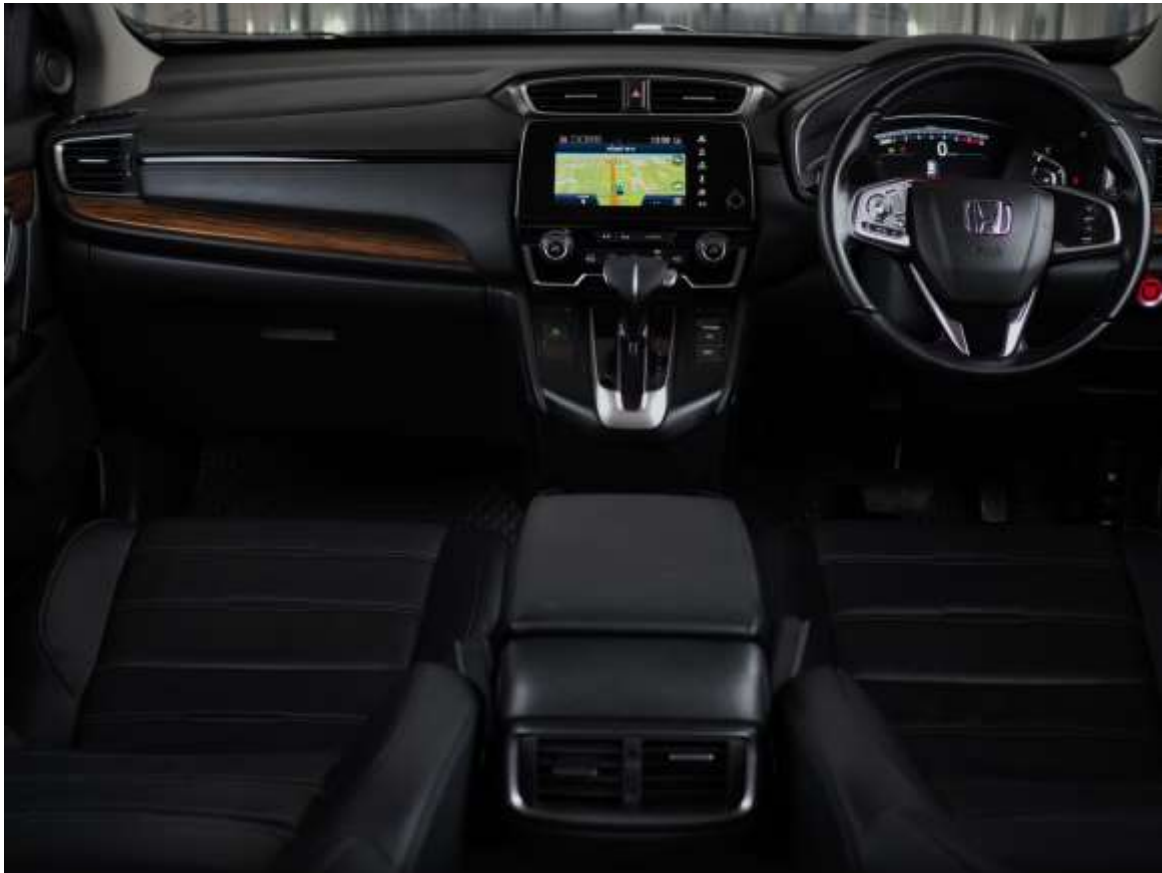
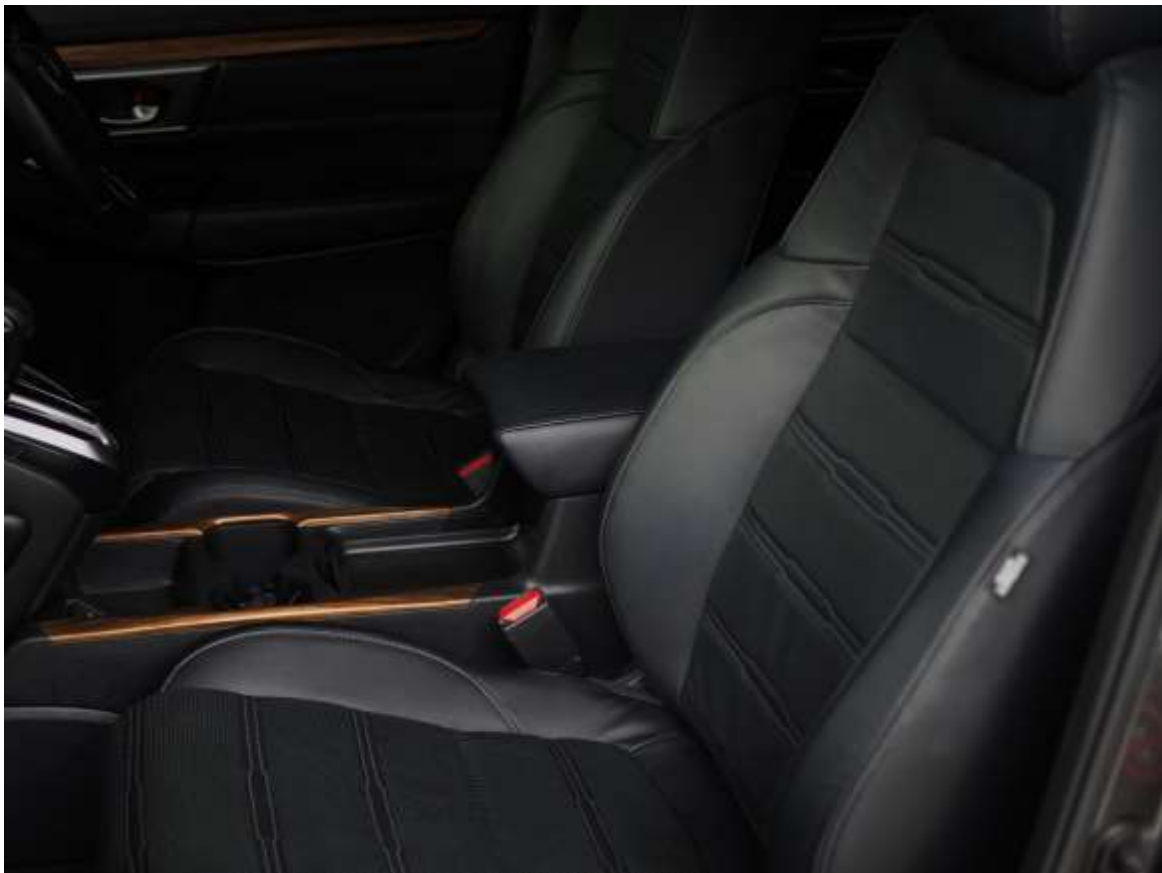
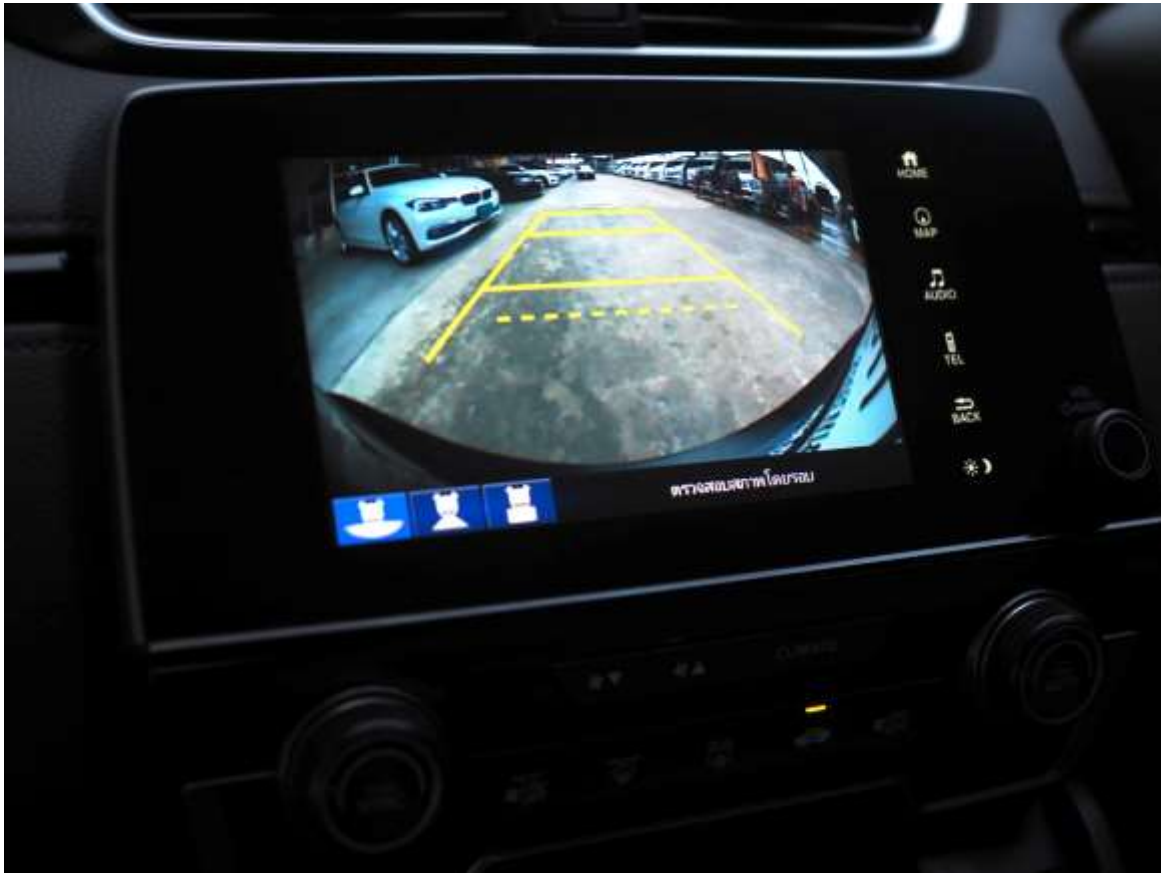
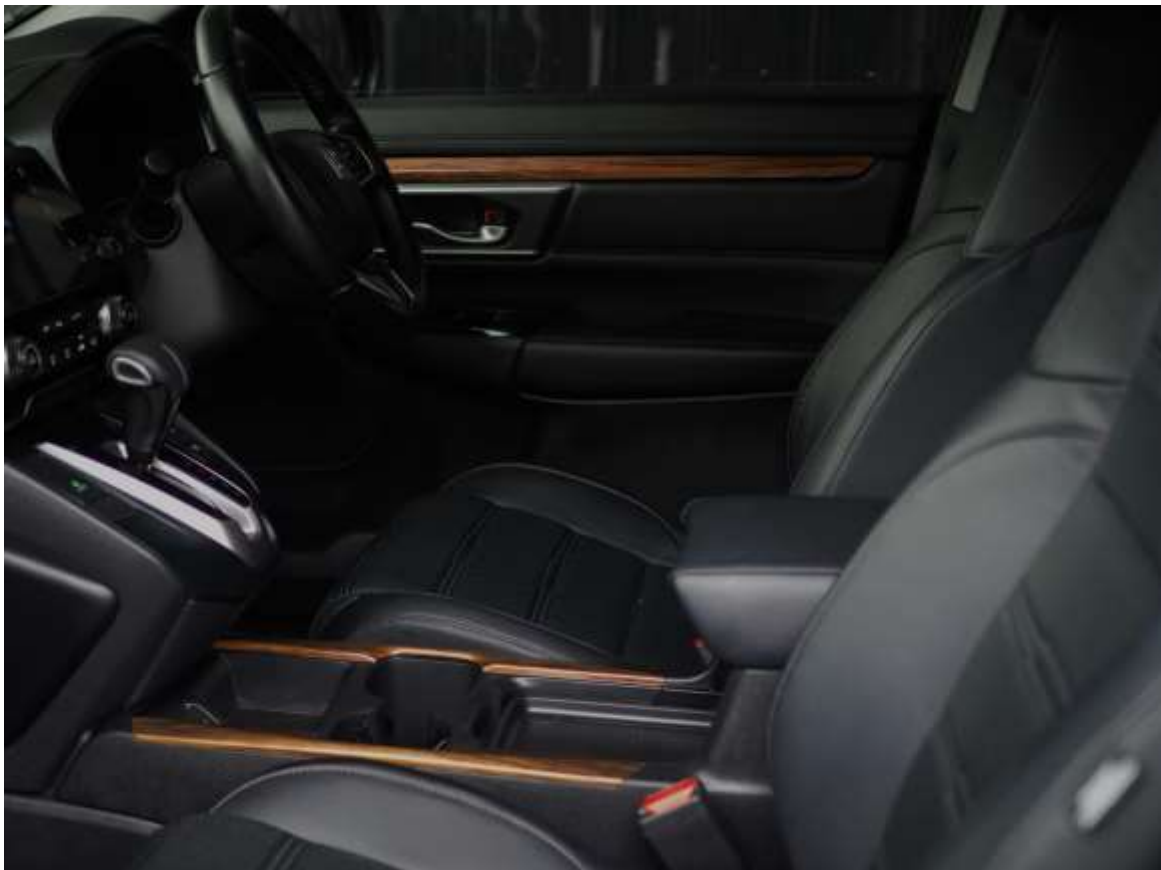
ภาพภายในด้านหน้า หลัง และ จุดบกพร่อง - Interior Visual Details (Front, Rear and/or Defect):

ที่นั่ง สภาพ Seat Appearance	สภาพตามอายุการใช้งาน
	การทำงาน การปรับ และการล็อค เบาะ Seat Adjust functional	ทำงานได้ดี
	สภาพ รางใต้เบาะ Seat slide adjust rail	สภาพตามอายุการใช้งาน
	เข็มขัดนิรภัย Seat Belts	สภาพตามอายุการใช้งาน
	อื่นๆเพิ่มเติม Others	N/A

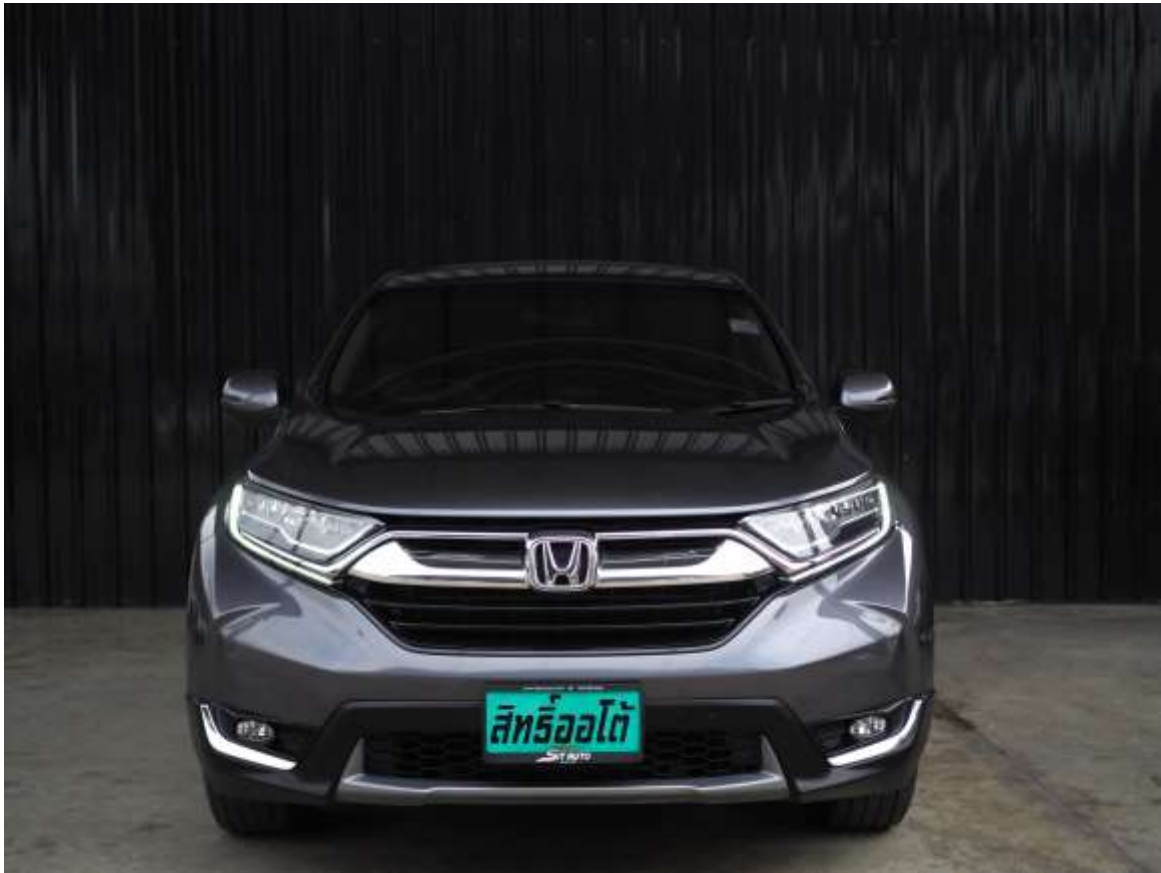
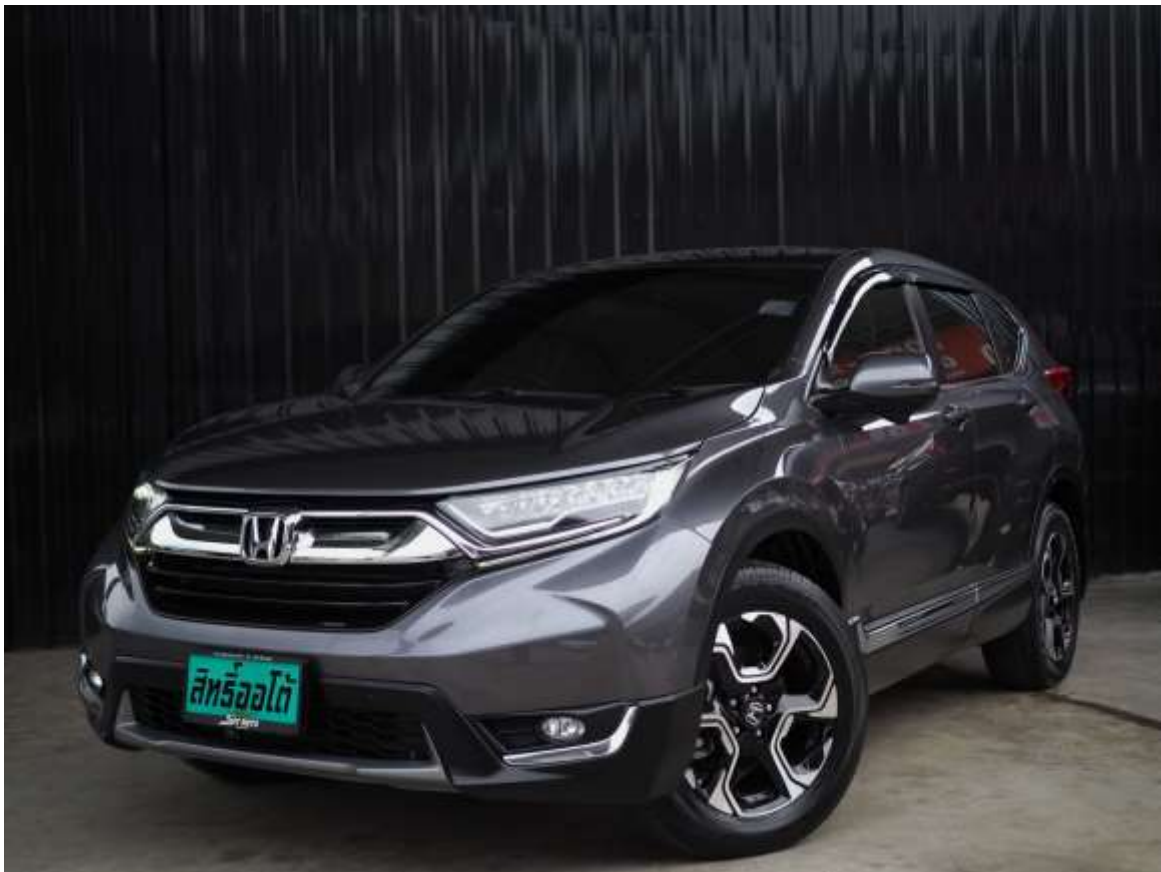
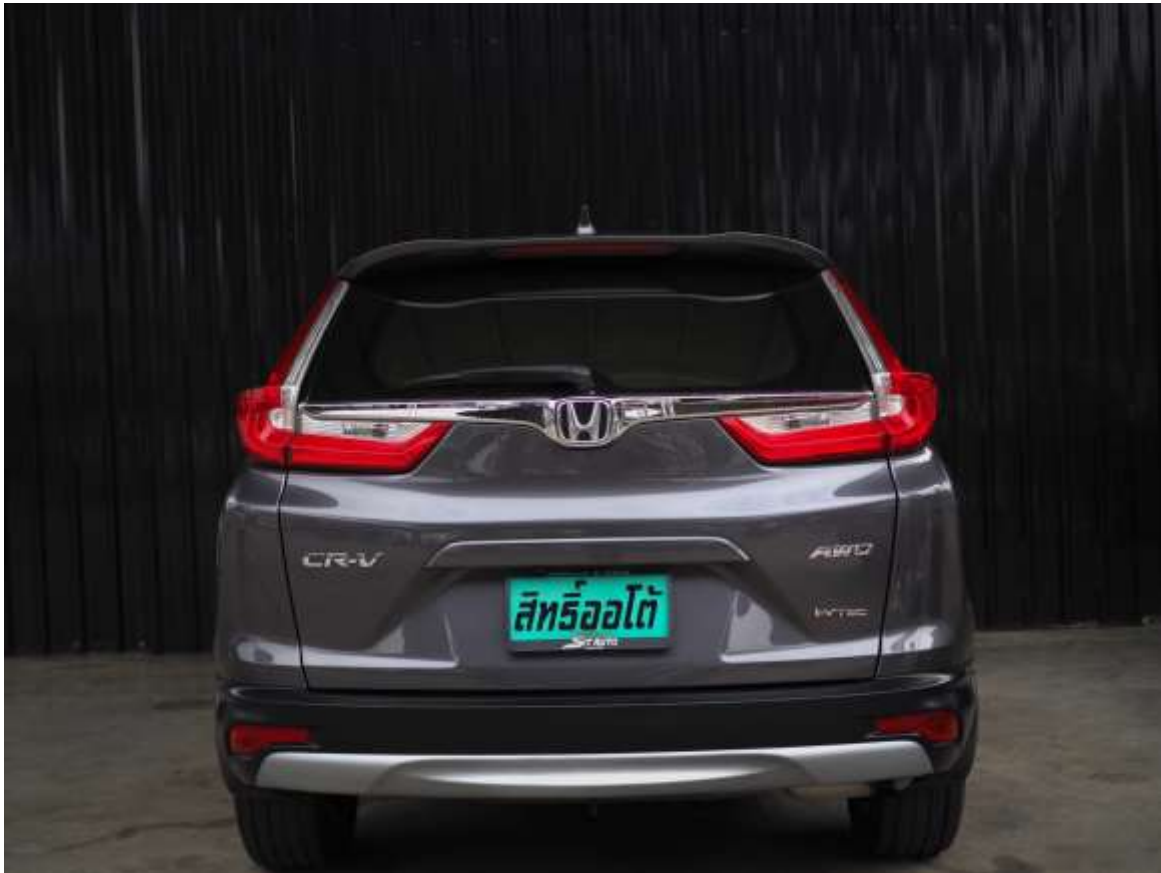
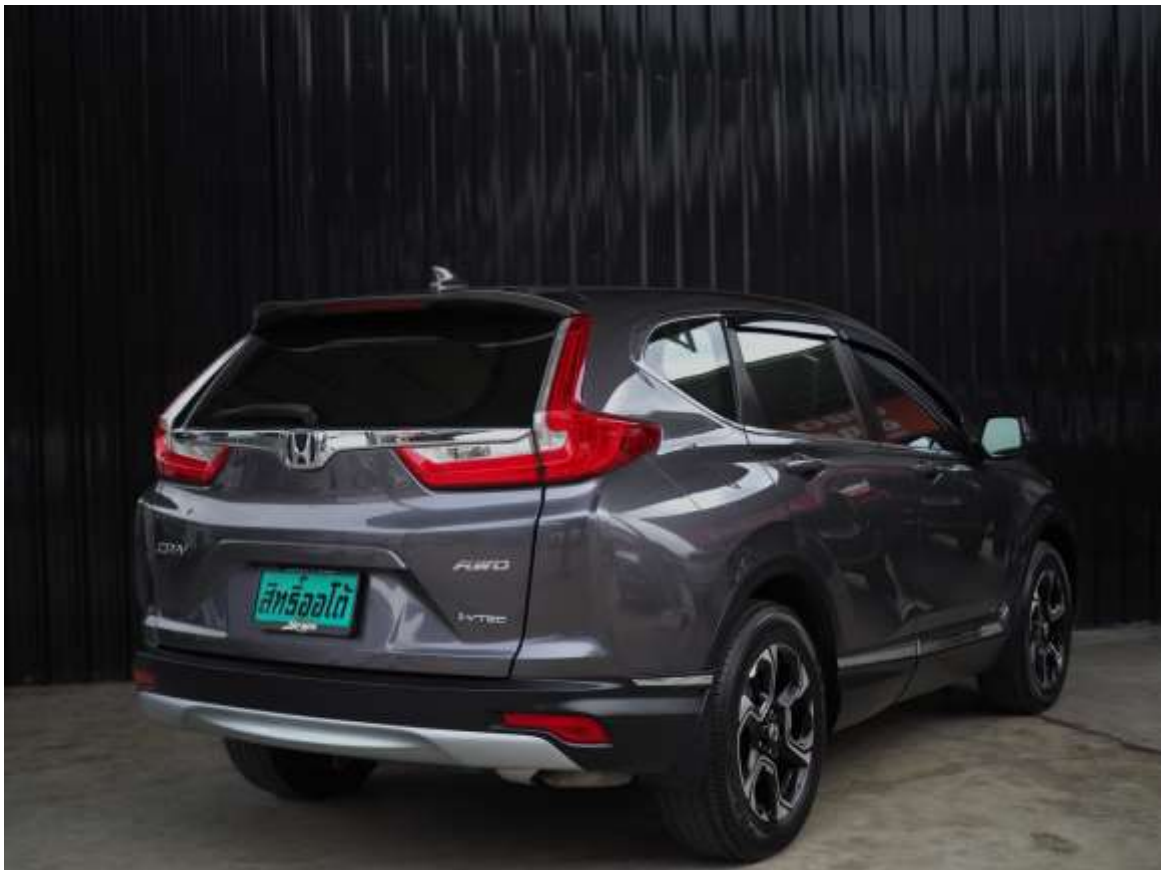
ภาพภายนอก - Exterior Visual Details:

กันชนหน้า Front Bumper	สภาพดี
 	คาน รับกันชนหน้า (ขวา) Front Side Member (Right) Appearance	สภาพดี
 	คาน รับกันชนหน้า (ซ้าย) Front Side Member (Left) Appearance	สภาพดี
 	ฝากระโปรงหน้ารถ Bonnet	สภาพดี
 	กระจกบังลมหน้า Windshield	สภาพดี
 	หลังคา Roof	สภาพดี
 	สภาพ และการทำงาน หลังคาชั้นรูป หลังคาเปิดประทุน Sunroof/Convertible functional and appearance	N/A
 	แก้มบังโคลนหน้าขวา Front Right Wing	สภาพดี
 	ประตูหน้าขวา Front Right Door	สภาพดี
 	ประตูหลังขวา Rear Right Door	สภาพดี
 	ประตูเลื่อนด้านขวา Sliding Right Door	N/A
 	แก้มบังโคลนหลังขวา Rear Right Wing	สภาพดี
 	บันไดขายน้าด้านขวา Right Rocker Panel	สภาพดี
 	แก้มบังโคลนหน้าซ้าย Front Right Wing	สภาพดี

ประตูหน้าซ้าย Front Left Door	สภาพดี
 	ประตูหลังซ้าย Rear Left Door	สภาพดี
 	ประตูเลื่อนด้านซ้าย Sliding Left Door	N/A
 	แก้มบังโคลนหลังซ้าย Rear Right Wing	สภาพดี
 	บันไดขายน้าด้านซ้าย Left Rocker Panel	สภาพดี
 	ประตูท้าย,ฝากระโปรงท้าย Rear Tail Gate	สภาพดี
 	กระจกบังลมหลัง Rear Screen	สภาพดี
 	กันชนหลัง Rear Bumper	สภาพดี
 	คาน รับกันชนหลัง (ขวา) Rear Side Member (Right) Appearance	สภาพดี
 	คาน รับกันชนหลัง (ซ้าย) Rear Side Member (Right) Appearance	สภาพดี

เสาโครงสร้าง A ขวา Right A-Pillar	สภาพดี
 	เสาโครงสร้าง B ขวา Right B-Pillar	สภาพดี
 	เสาโครงสร้าง C ขวา Right C-Pillar	สภาพดี
 	เสาโครงสร้าง D ขวา Right D-Pillar	สภาพดี
 	เสาโครงสร้าง A ซ้าย Left A-Pillar	สภาพดี
 	เสาโครงสร้าง B ซ้าย Left B-Pillar	สภาพดี

เสาโครงสร้าง C ซ้าย Left C-Pillar	สภาพดี
	เสาโครงสร้าง D ซ้าย Left D-Pillar	สภาพดี
	ระบบบังคับเลี้ยว Steering Components	สภาพดี
	อื่นๆเพิ่มเติม Others	N/A

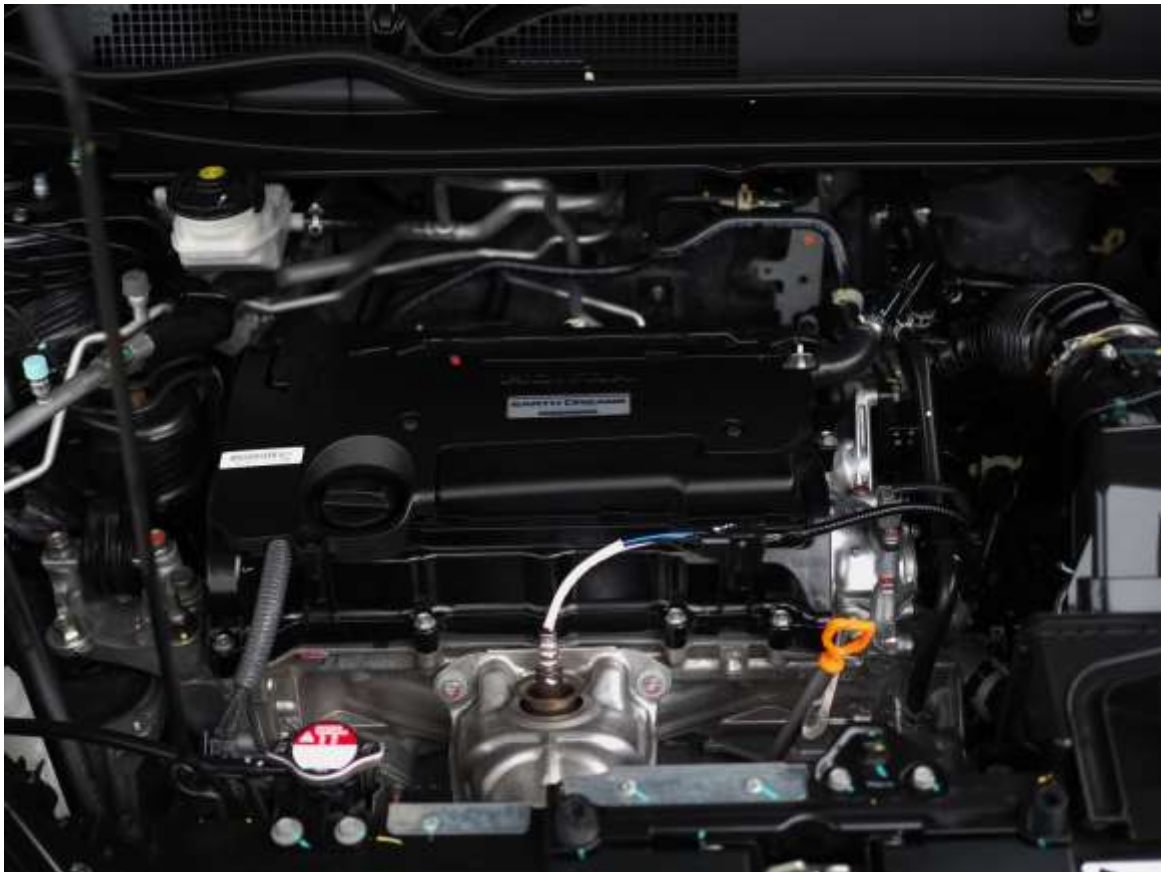
ภาพห้องเครื่อง - Engine Bay Visual Details:

การทดสอบ แบตเตอรี่ Battery Test	Battery Test		Charging System Test at 2000 rpm	
	Voltage	12.78	V	Voltage	14.12 V
	Rating	525	CCA	Status	Normal
	Current	641	CCA	Start System Test	
	Internal resistance	9.21	mΩ	Start Voltage	8.98 V
	State of Charge	89	%	Status	Normal
	State of Health	98	%	Max. Load Test at 2000 rpm	
	Status	Great		Max. Load	14.01 V
	Test Date	24.11.63		Voltage	
				Status	Normal
