# Vehicle Inspection Report

| ยี่ห้อ/รุ่น (Brand/Model): TOYOTA VIOS 1.5 E AT | วันที่ตรวจสอบรถยนต์ (Date of Inspection): 09-09-62 |
| หมายเลขตัวถัง (VIN): MR2BT9F3X01085261 | เลขคำขอบริการ (Job No.) : I019/0049-035 |

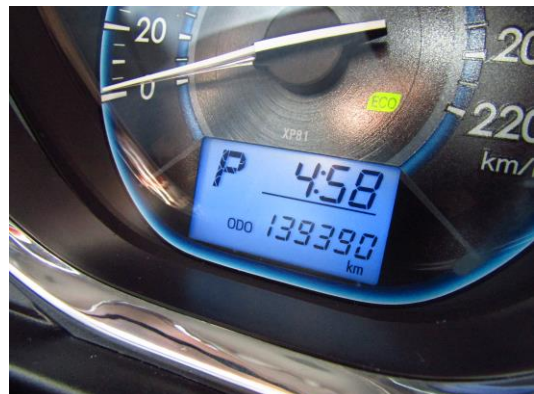
รูปเลขไมล์ (Mileage Picture):

| ระยะการใช้งาน(Mileage): 139,390 กม. | |

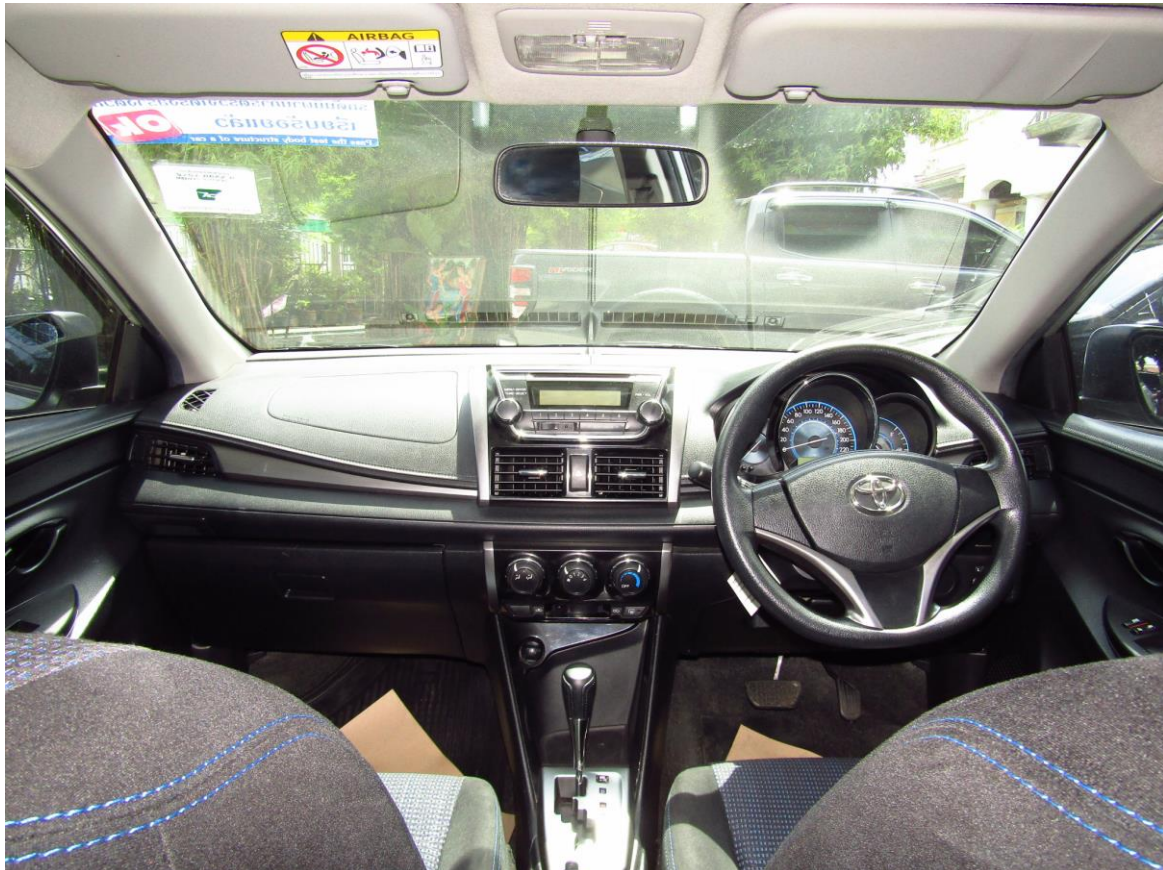
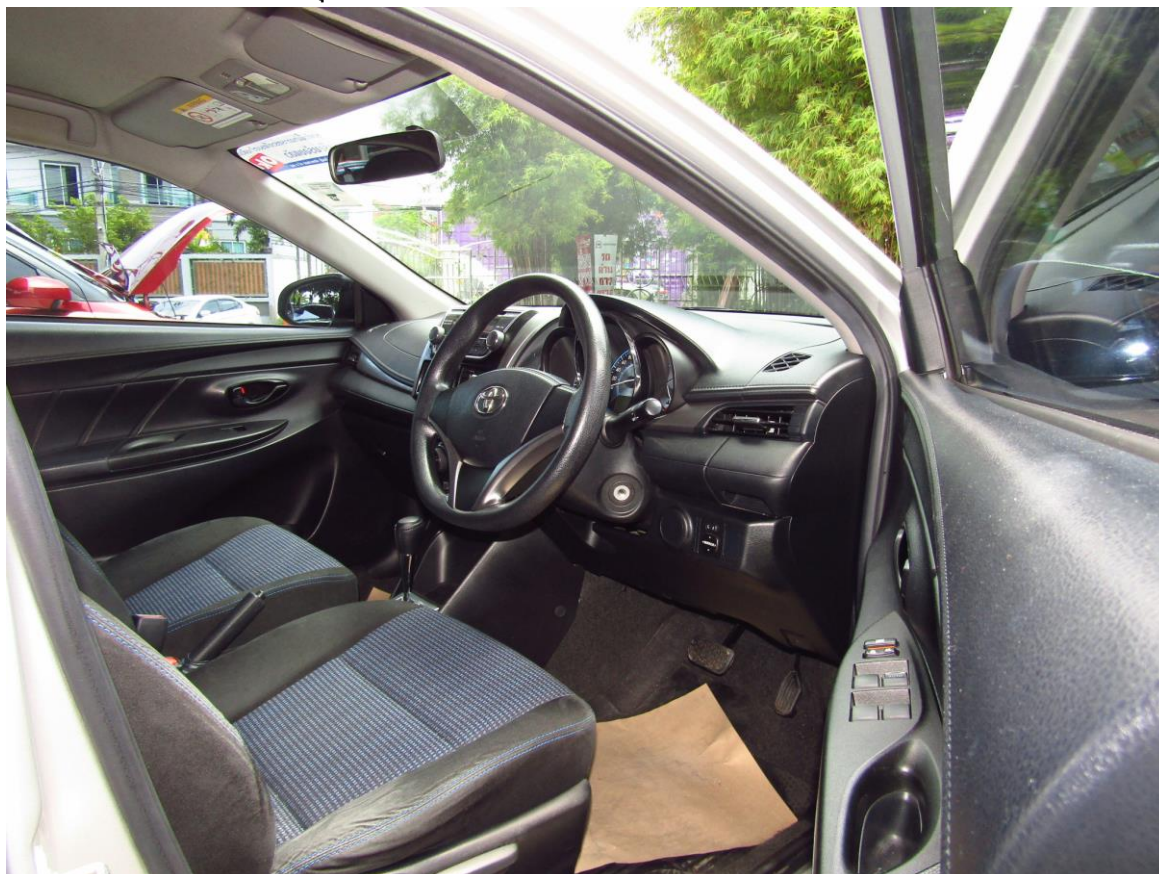
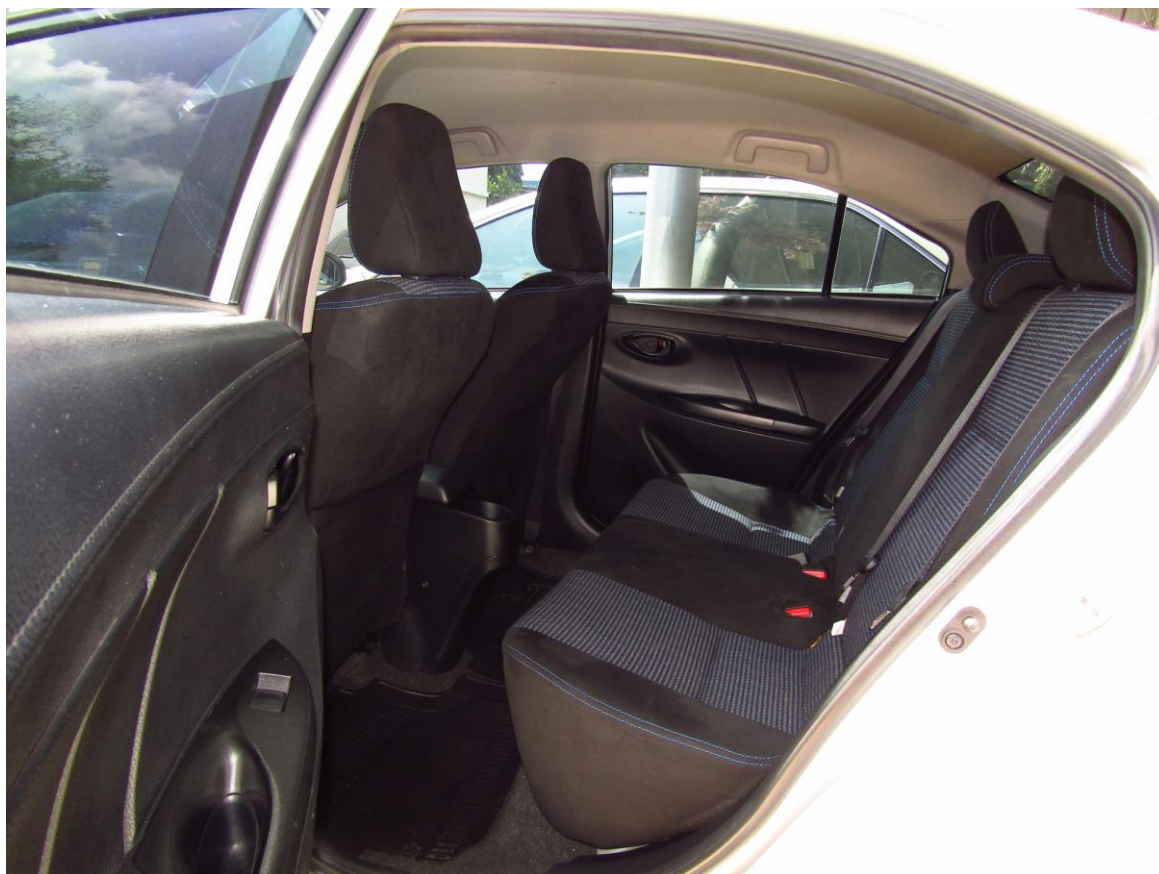
### ภาพภายในด้านหน้า หลัง และ จุดบกพร่อง - Interior Visual Details (Front, Rear and/or Defect):

| | ที่นั่ง สภาพ<br>Seat Appearance | สภาพตามอายุการใช้งาน |
| | สภาพ รางได้เบาะ<br>Seat slide adjust rail | สภาพตามอายุการใช้งาน |
| | เข็มขัดนิรภัย<br>Seat Belts | สภาพตามอายุการใช้งาน |

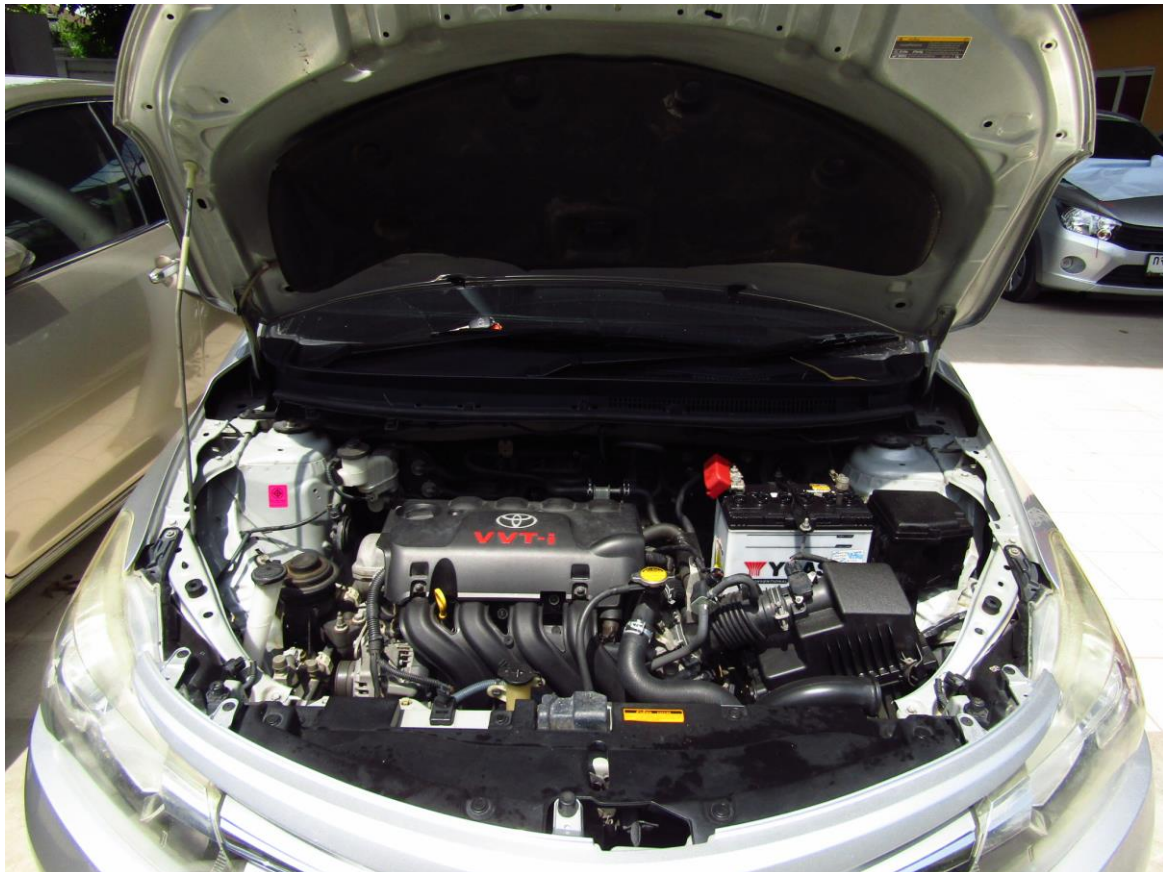
ภาพห้องเครื่อง - Engine Bay Visual Details:

| | | Current | 198 CCA | Start System Test | |
| | | State of Health | 39 % | Max. Load Test at 2000 rpm | |
| | | Status | Replace | Max. Load | 13.68 V |
