1023/0290-2

Toyota Corolla Altis 1.6 G

17 ต.ค. 2023

Vehicle Inspection Report

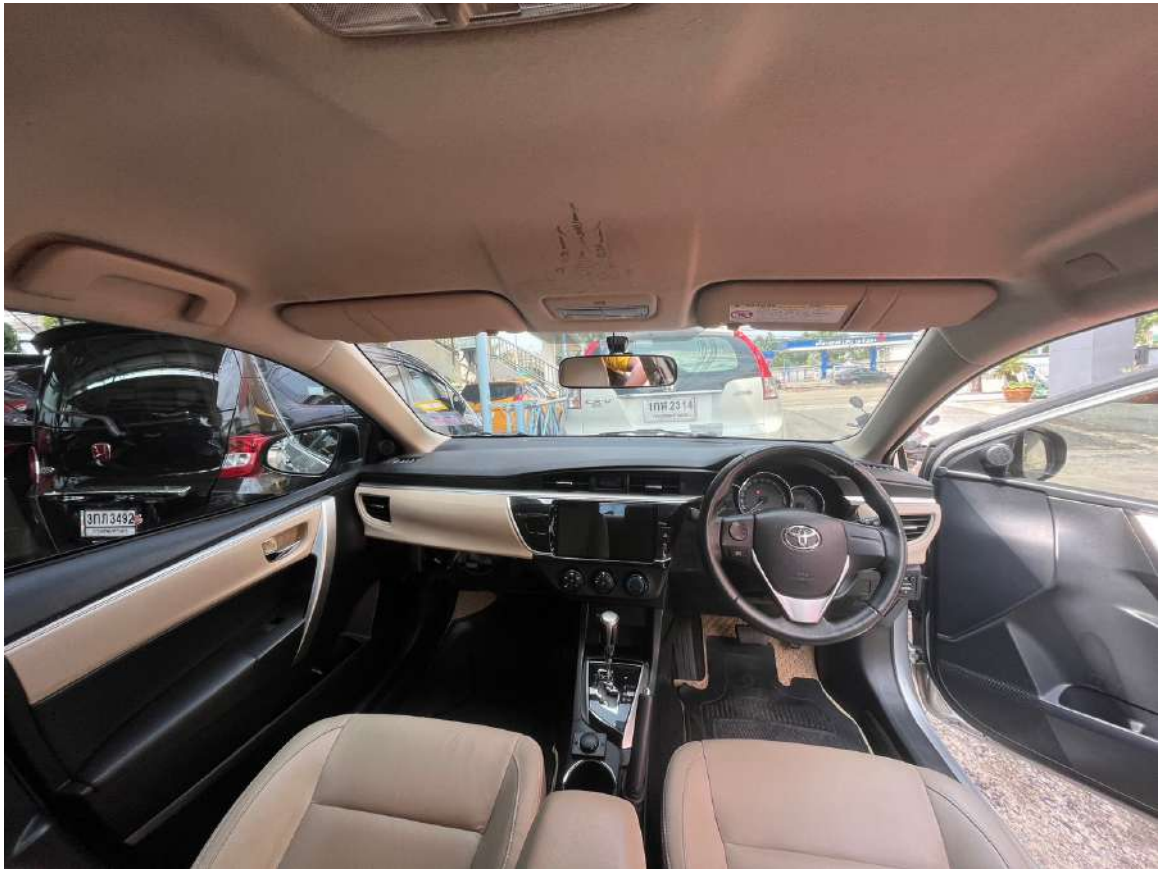
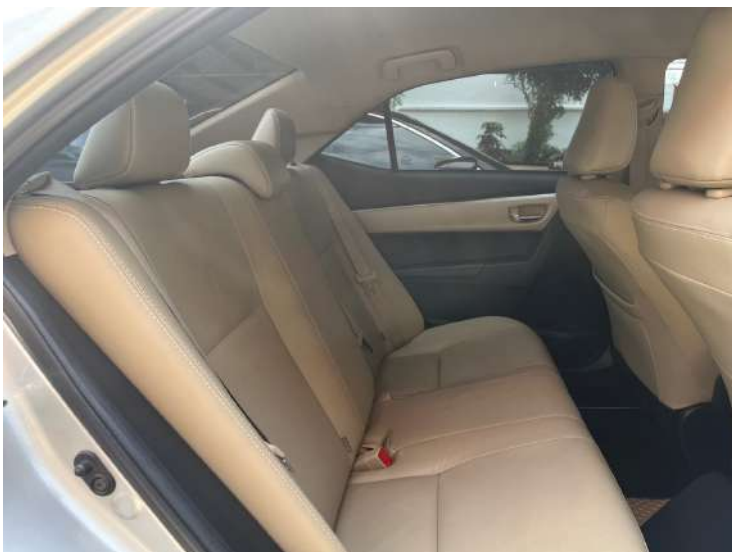
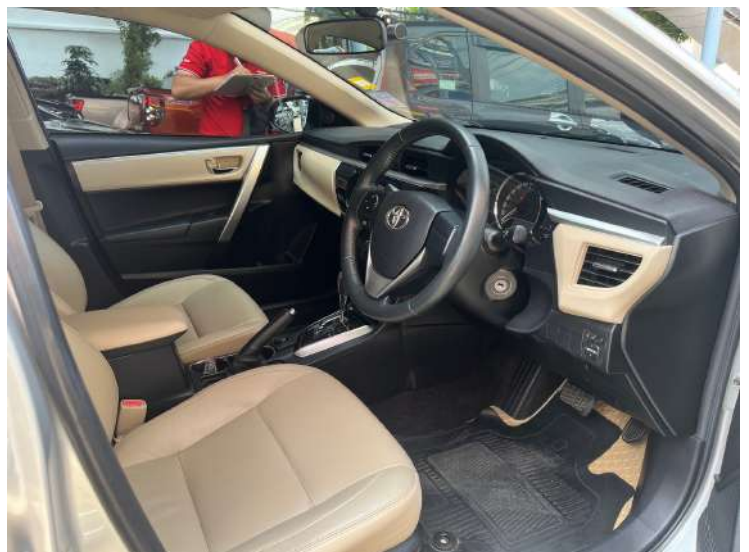
ภาพภายใน

ประเมินสภาพรวม: ผ่าน
อุปกรณ์หลัก/อุปกรณ์เสริมขณะขับที่:

- ✓ ระบบปรับอากาศ [ผ่าน]
- ✓ ไฟส่องสว่าง [ผ่าน]
- ✓ ไฟเลี้ยว/ไฟฉุกเฉิน [ผ่าน]
- ✓ หน้าปัดและมาตรวัด [ผ่าน]
- ✓ เข็มชี้ดัดนิรภัย [ผ่าน]
- ✓ แตร [ผ่าน]
- ✓ เครื่องเล่นเพลง [ผ่าน]
- ✓ ระบบปิดน้ำฝน [ผ่าน]
- ✓ เบาะนั่งยึดแน่น [ผ่าน]
- ✓ กระจกไฟฟ้า [ผ่าน]

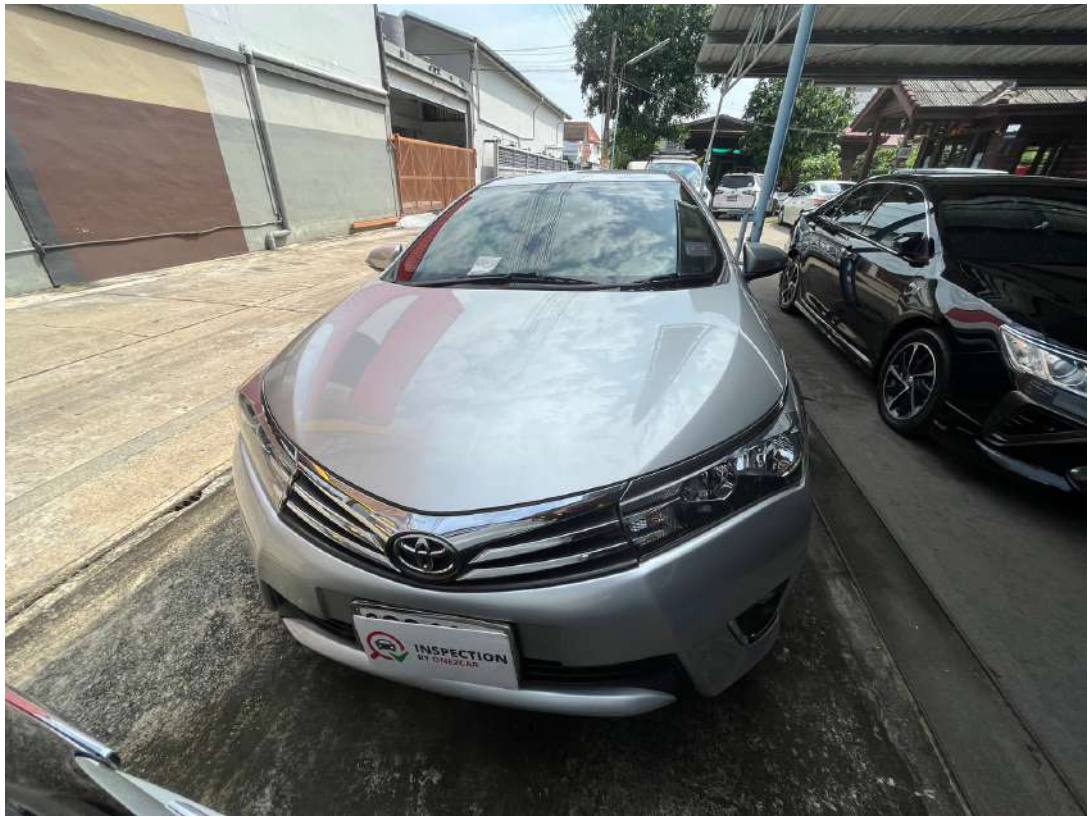
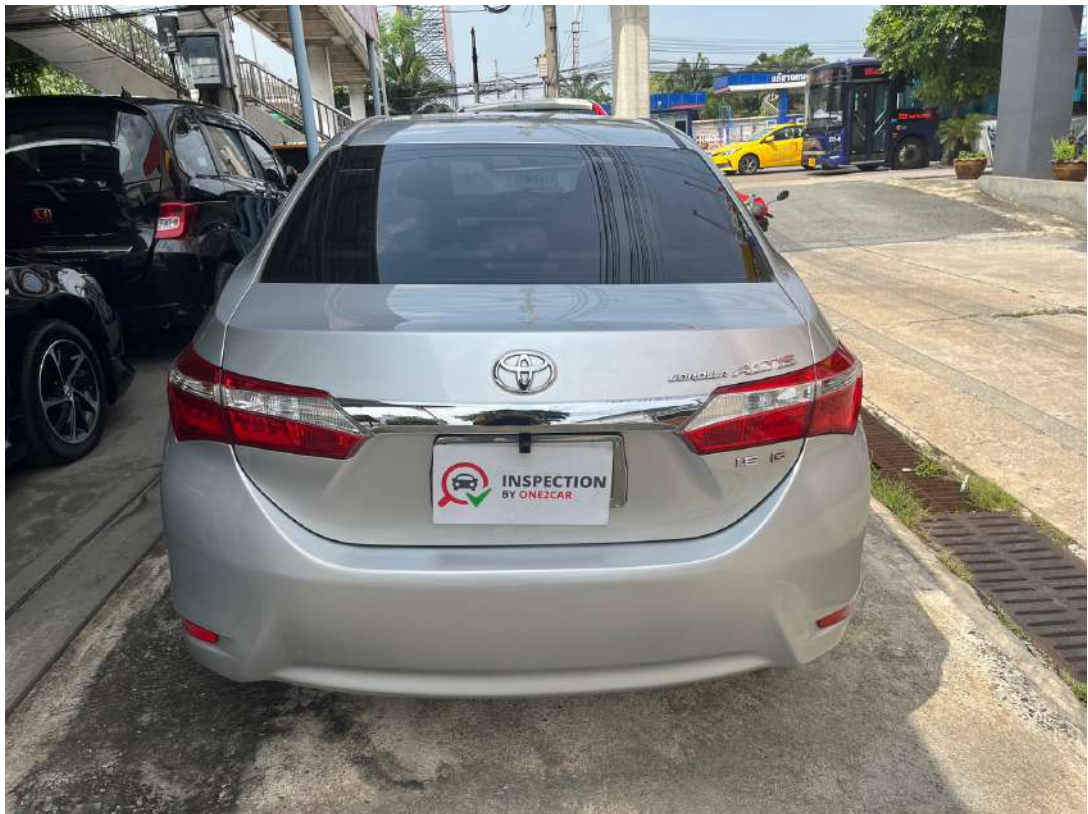
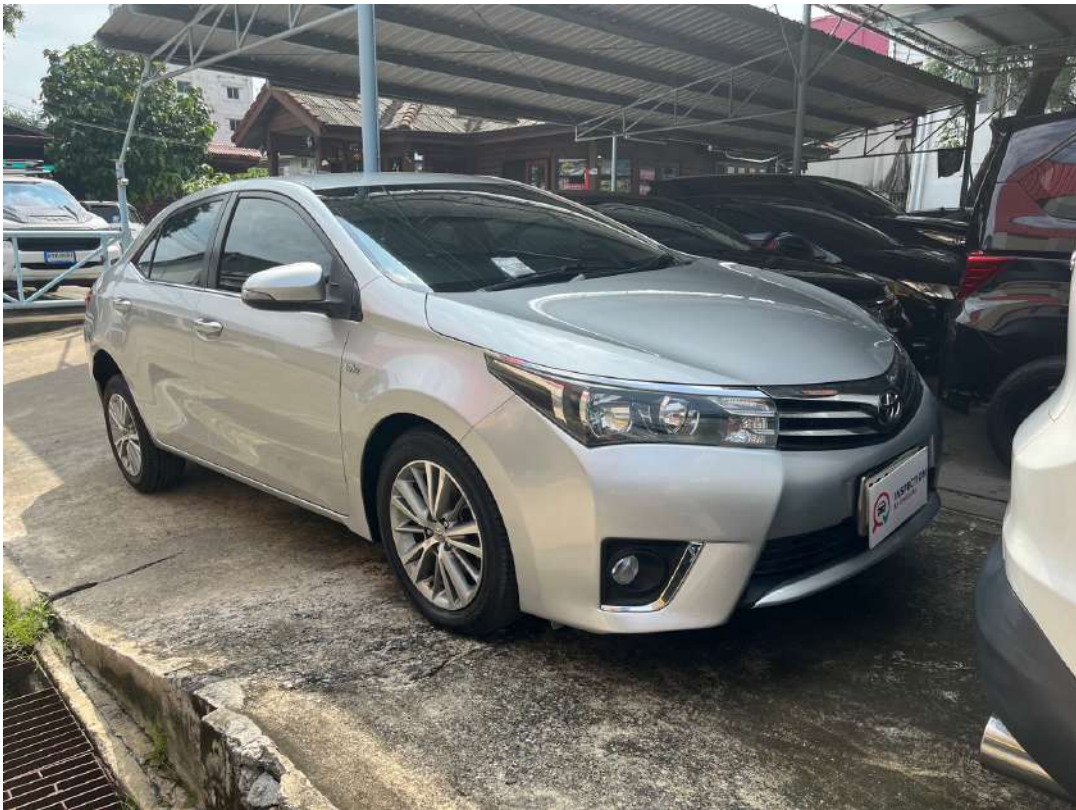
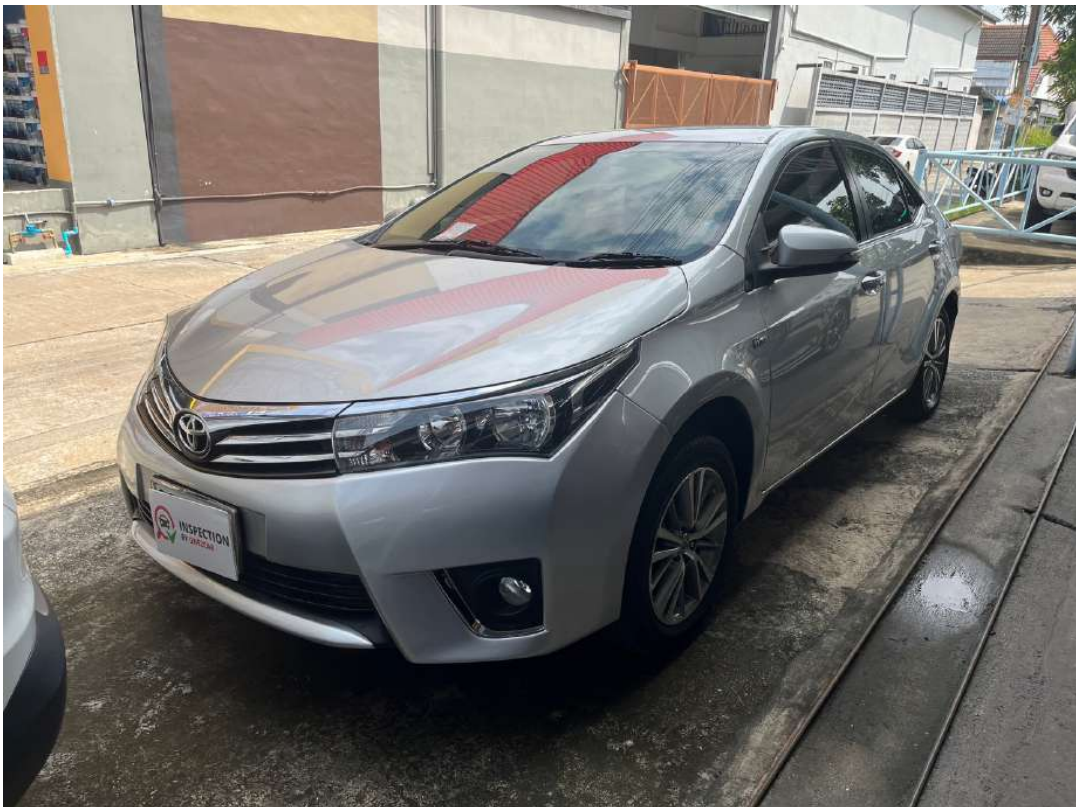
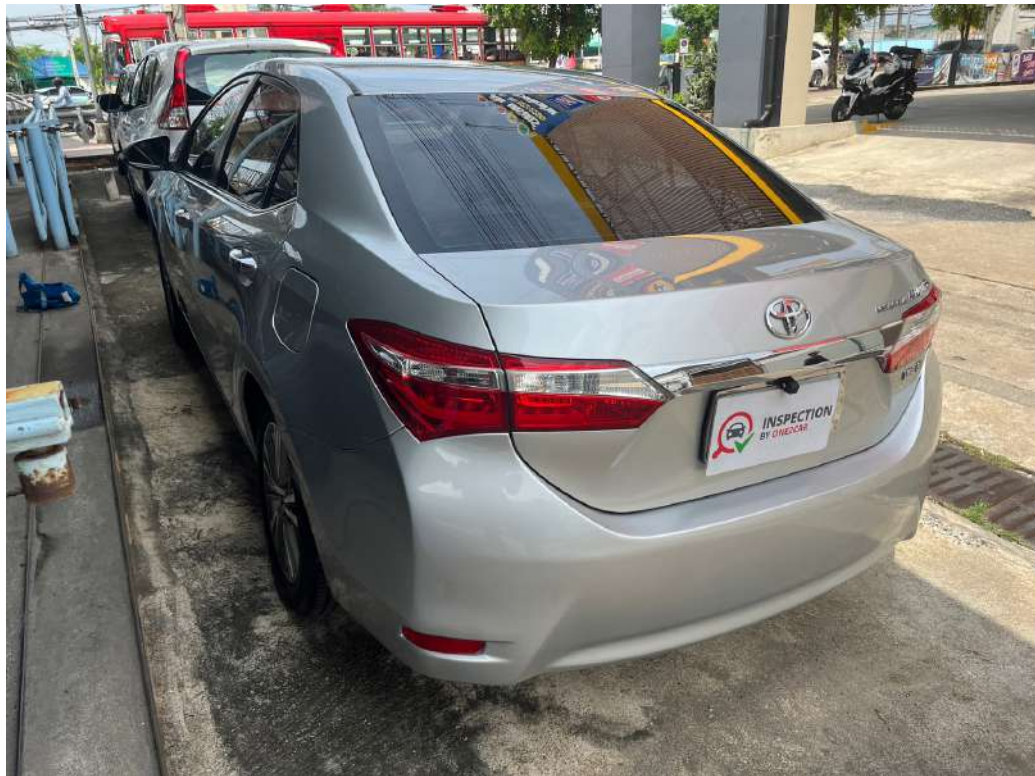
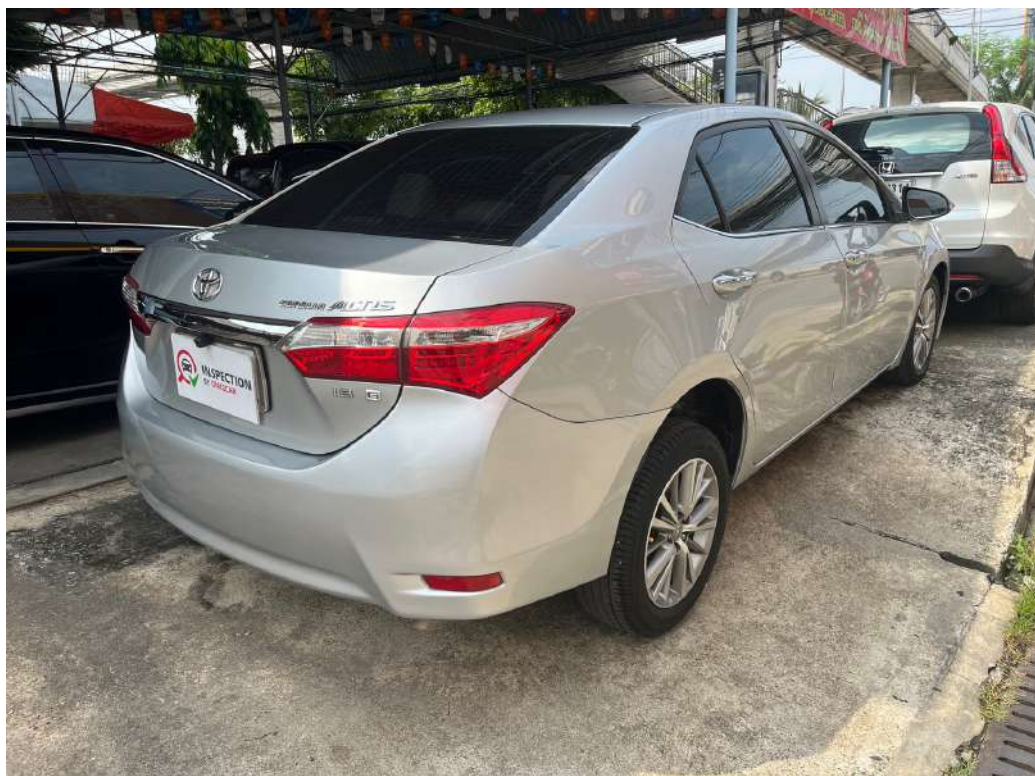
ภาพภายนอก

ประเมินสภาพรวม: ผ่าน
รายการที่รอการแก้ไข: ไม่พบรายการแก้ไข
ชิ้นส่วนประกอบตัวถังรถ

- ✓ แผ่นเพลทเลขตัวถังมองเห็นได้ชัดเจน
- ✓ ชิ้นส่วนประกอบตัวถังรถ ผ่านการวัดค่าความหนาของสีแล้ว
- ✓ สีรถตรงตามเสาเอกสารถะเบียน

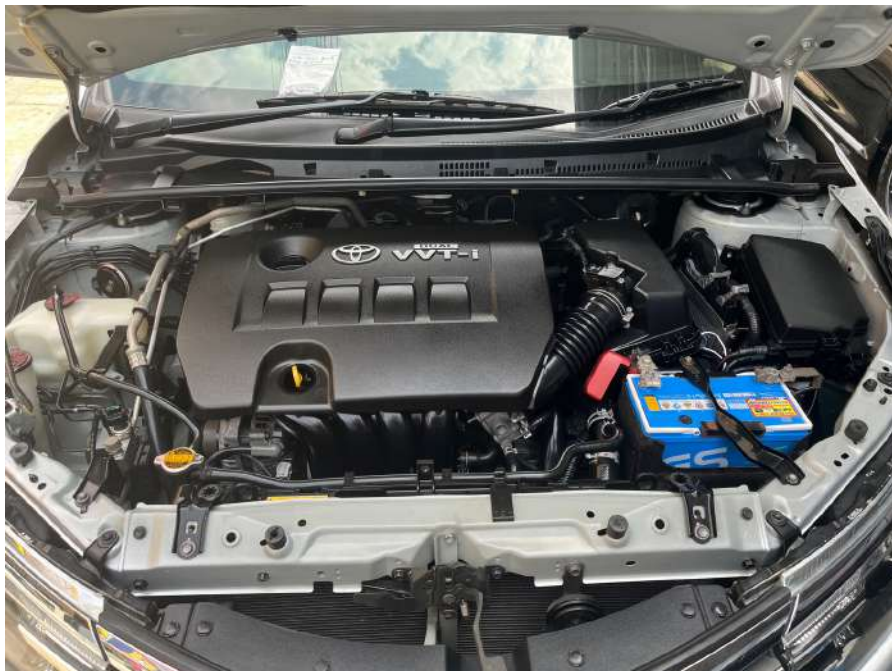
ภาพห้องเครื่อง

Voltage	12.49	V
Rating	490	CCA
Current	407	CCA
Internal resistance	6.86	mΩ
State of Charge	86	%
State of Health	69	%
Status	GOOD

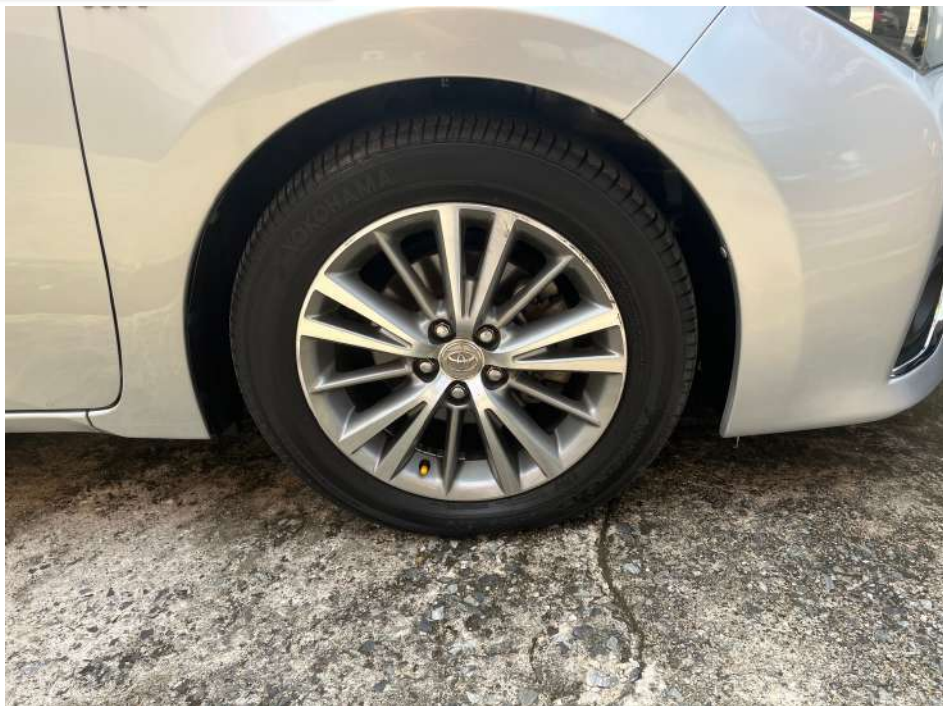
ขอบยาง ล้อ

รายการตรวจ 8 รายการ	สถานะ
5.1 สภาพยางรถยนต์, สปีดาร์/ปีผลิต Tires Appearance, Year	ดี (Good)
5.2 สภาพล้อ, ฝาครอบล้อ Wheel Rims Appearance	ดี (Good)
5.3 ล้อและยางอะไหล่ Spare Tire & Rim	ดี (Good)
5.4 คาลิเปอร์เบรก และท่อน้ำมัน Brake Hose Callipers & Pipes	ดี (Good)
5.5 ผ้าดิสเบรก (หน้า/หลัง) Brake Pads (Front/Rear)	ดี (Good)
5.6 จานดิสเบรก (หน้า/หลัง) Brake Discs (Front/Rear)	ดี (Good)
5.7 ทรัมเบรกล้อหลัง Brakes and Drums any No Leakage	ดี (Good)
5.8 การทำงานของเบรกมือ Park Brake function	ดี (Good)

22/22

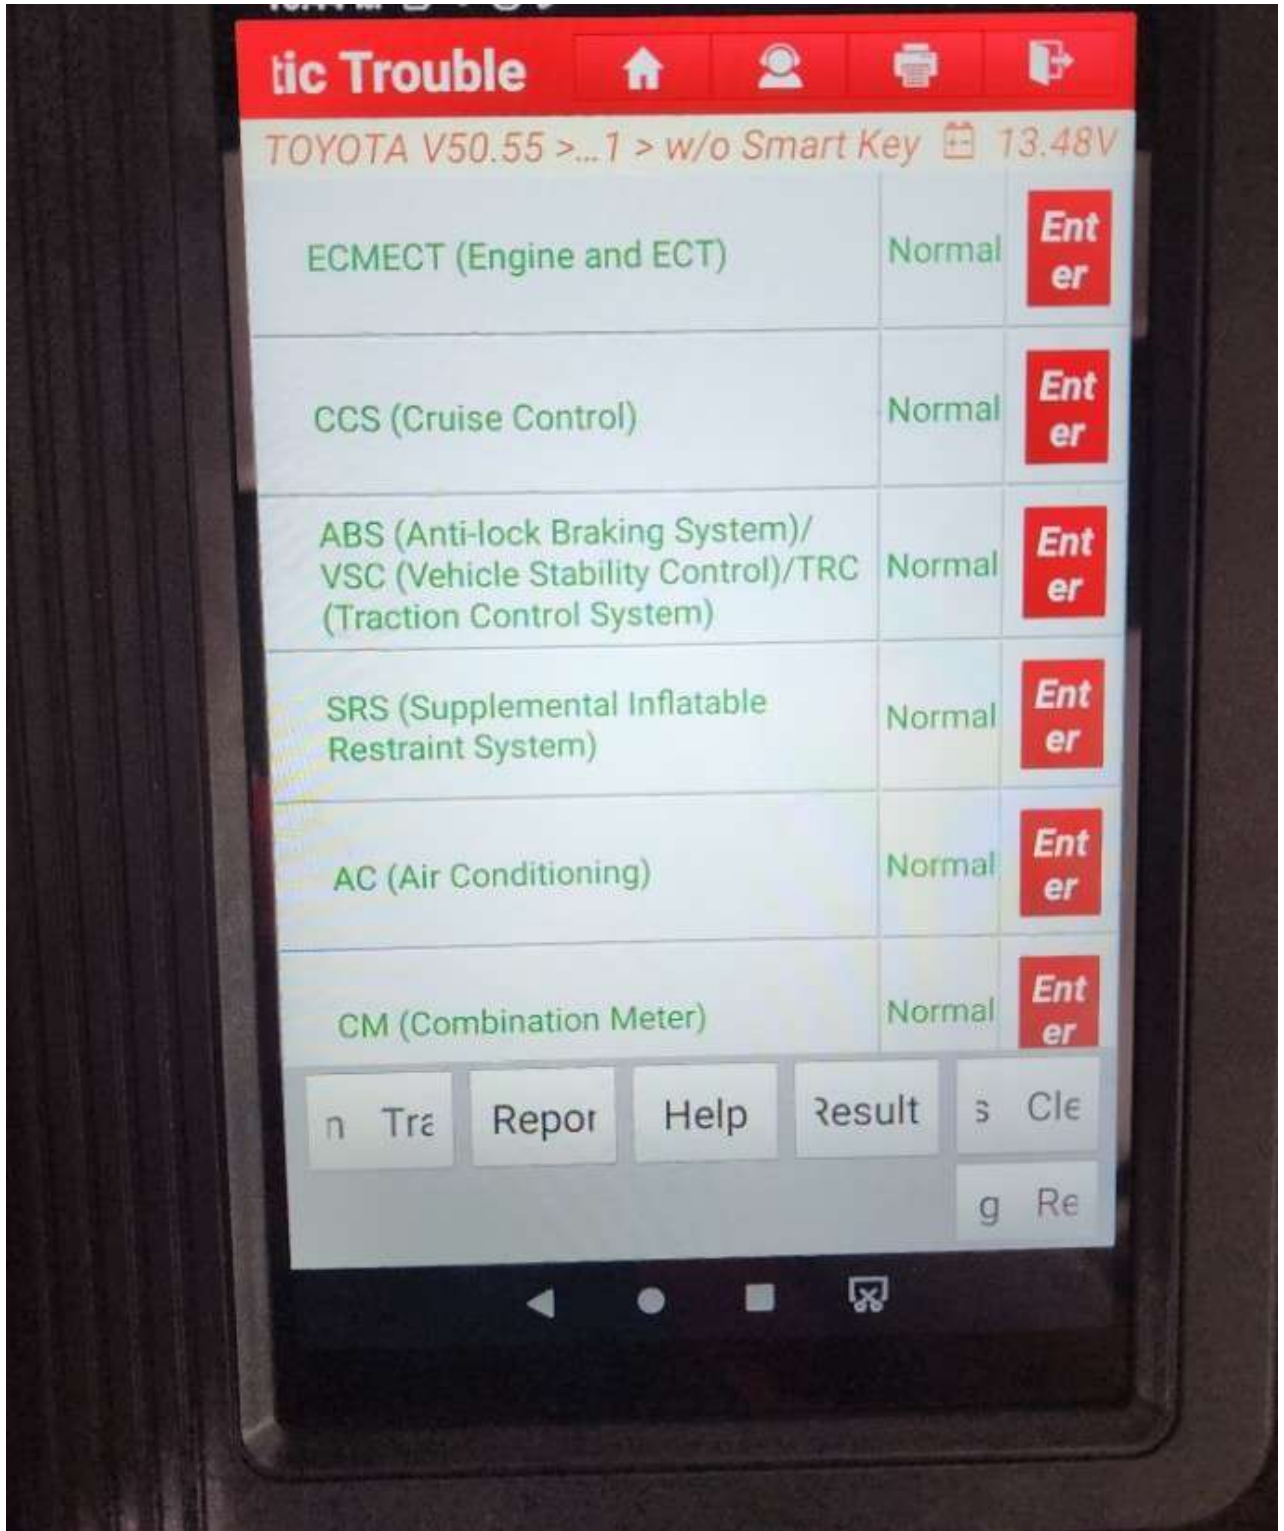
ภาพ OBD

2.17 ตรวจจับพฤติกรรมรถ, ความเร็ว และเครื่องยนต์
OBD II On-Board Diagnostics (OBD)

ดี (Good)
