Vehicle Inspection Report

สรุปผลการตรวจสอบ (Inspection Summary)

ยี่ห้อ/รุ่น (Make/Model): BENZ C180	วันที่ตรวจสอบรถยนต์ (Date of Inspection): 19.1.61
เลขตัวถัง (VIN): WDD2050402F071133	เลขคำขอบริการ (Job No.) : I017/089-013
เลขเครื่องยนต์ (Engine No.): 274910 30 257273	Vehicle Picture:

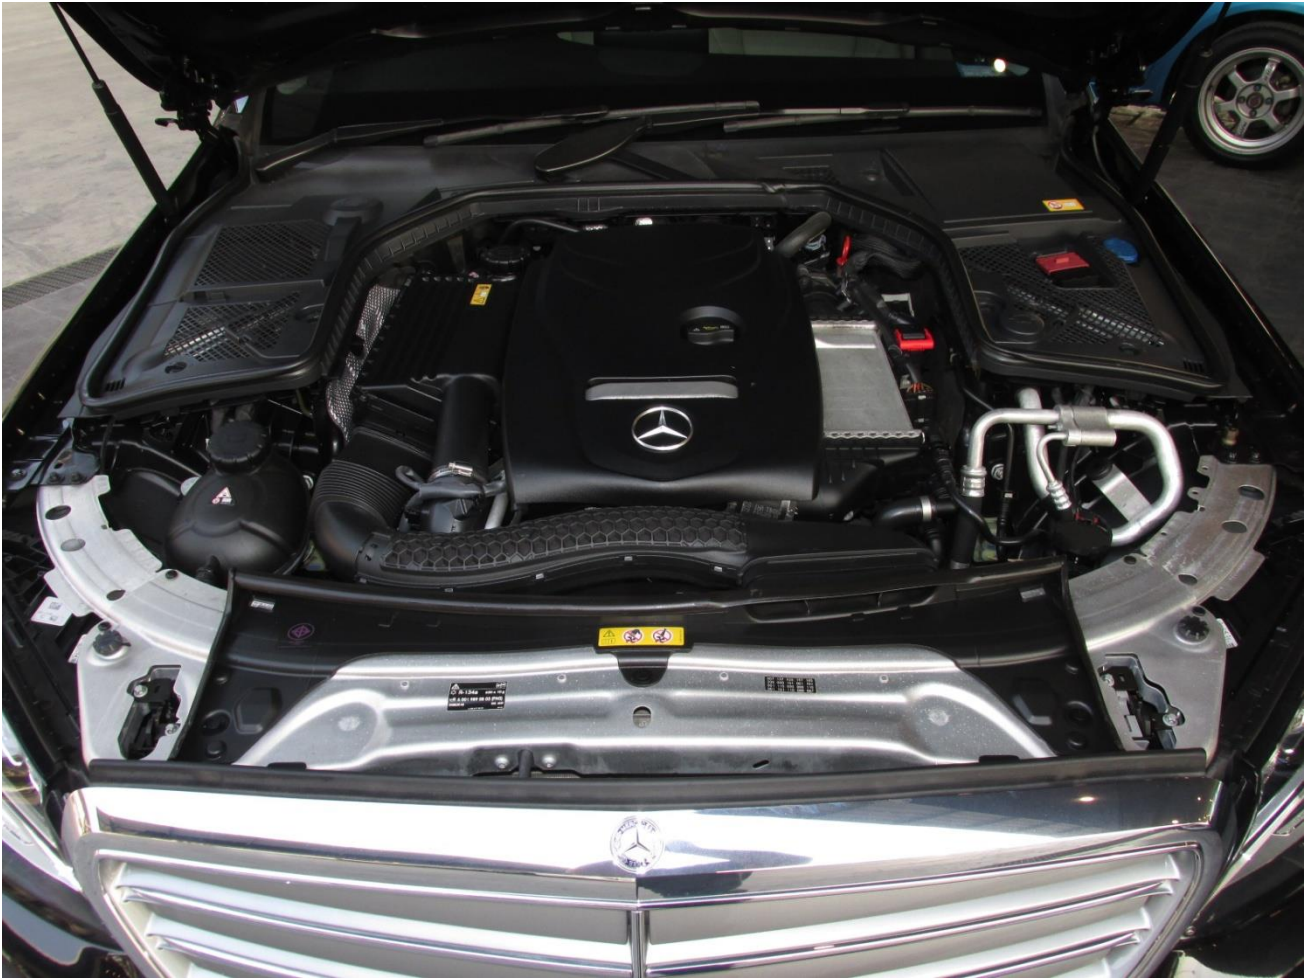
ภาพห้องเครื่อง - Engine Bay Visual Details

Battery Test																																							
Voltage	12.19 V																																						
Rating	760 CCA																																						
Current	568 CCA																																						
Internal resistance	4.76 mΩ																																						
State of Charge	39 %																																						
State of Health	53 %																																						
Status	Caution																																						
Test Date	19.1.61																																						
Charging System Test at 2000 rpm																																							
Voltage	14.68 V																																						
Status	Normal																																						
Start System Test																																							
Start Voltage	10.12 V																																						
Status	Normal																																						
Max. Load Test at 2000 rpm

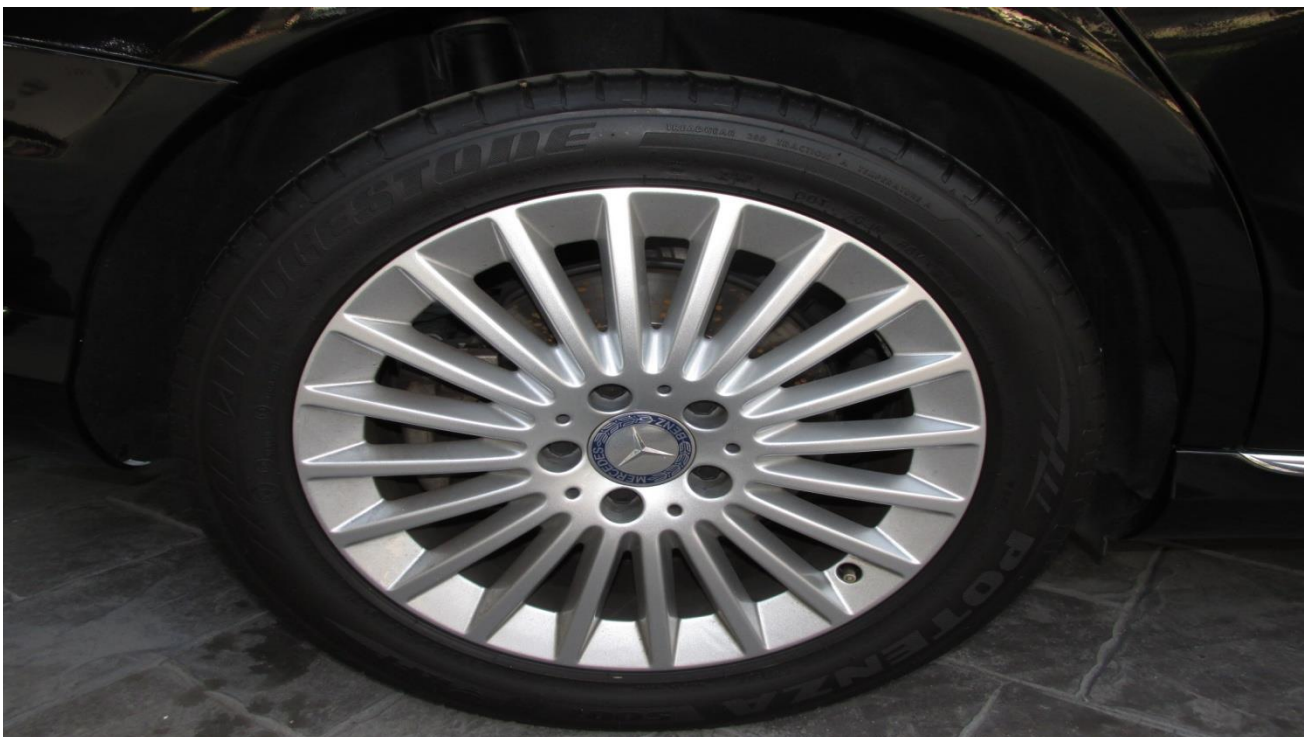
ภาพโดยรวมของยาง ล้อ และ เบรค - Tyres, Wheels & Brakes Visual Details:

สภาพยางรถยนต์, เดือน/ปี ผลิต Tyres Appearance, Year	ปียางผลิต 3816 ยางสภาพดี

จานเบรค Brake Discs (Front/Rear)	ควรเจียจานเบรคครั้งต่อไปที่เปลี่ยนผ้าเบรค
