Vehicle Inspection Report

สรุปผลการตรวจสอบ (Inspection Summary)

ยี่ห้อ/รุ่น (Make/Model): ISUZU D-MAX	วันที่ตรวจสอบรถยนต์ (Date of Inspection): 9.2.61
เลขตัวถัง (VIN): MP1TFR86HBT109269	เลขคำขอบริการ (Job No.) : I017/079-093
เลขเครื่องยนต์ (Engine No.): 4JK1HP5583	Vehicle Picture:
ปีผลิต (Build Date): 2010	 
สี (Color): ดำ	
เลขไมล์ (Mileage): 48504	
เลขทะเบียน (No. Plate): ญค 6242	
ทะเบียนหมดอายุ (Registration Expiry): 17 ม.ค 61	
ชื่อลูกค้า Customer Name: 84 CARCENTER	
ที่อยู่ (Address):	
โทรศัพท์ (Tel):	
สถานที่ตรวจสอบรถ (Inspection Place): 84 CARCENTER

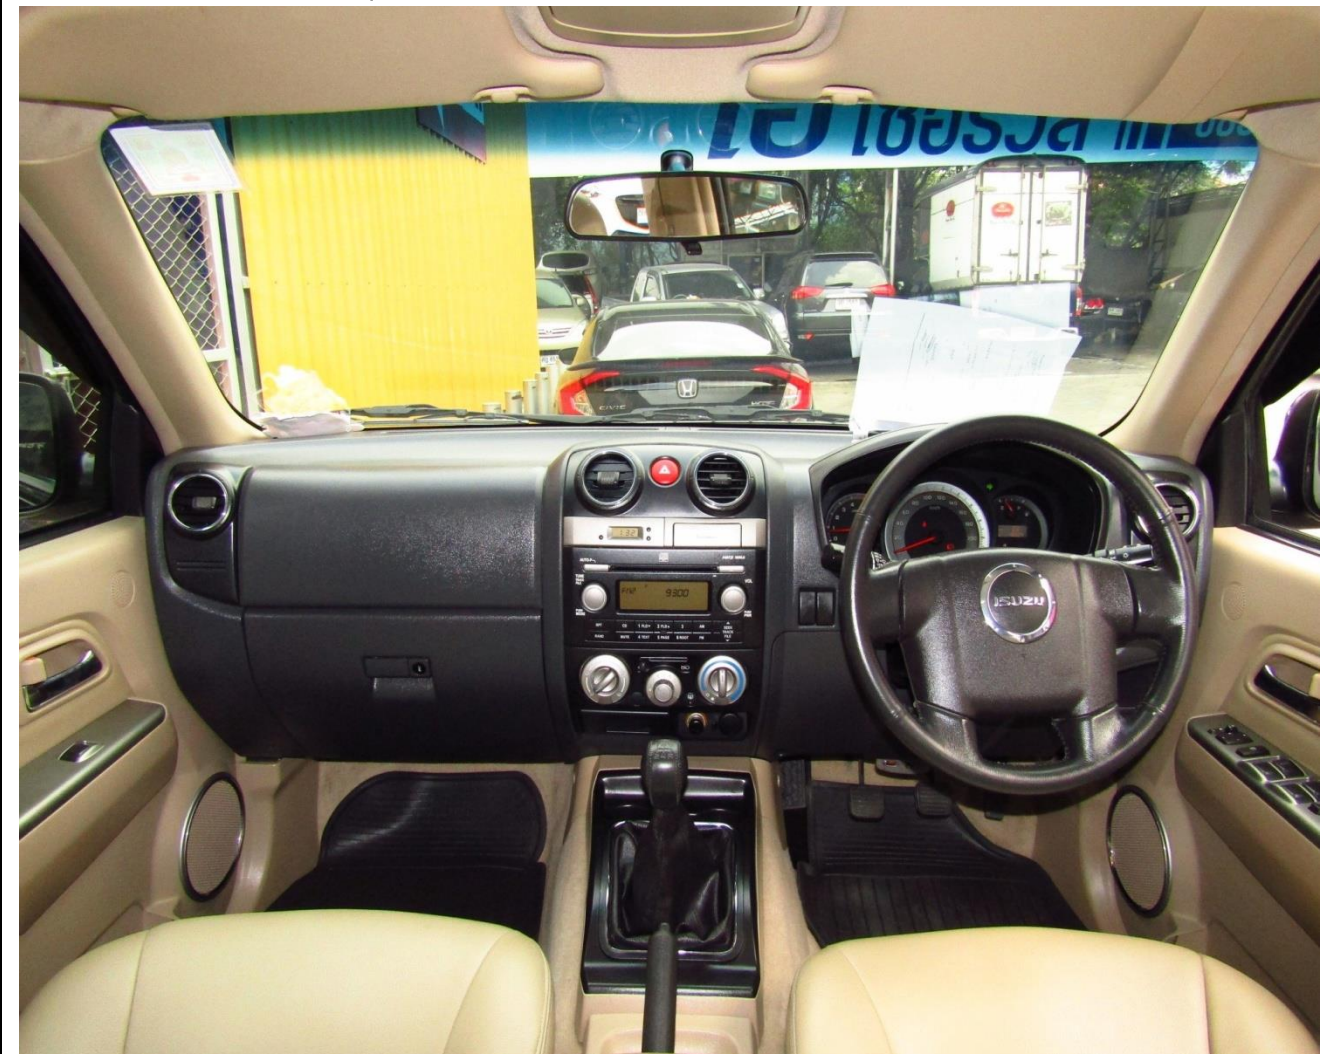
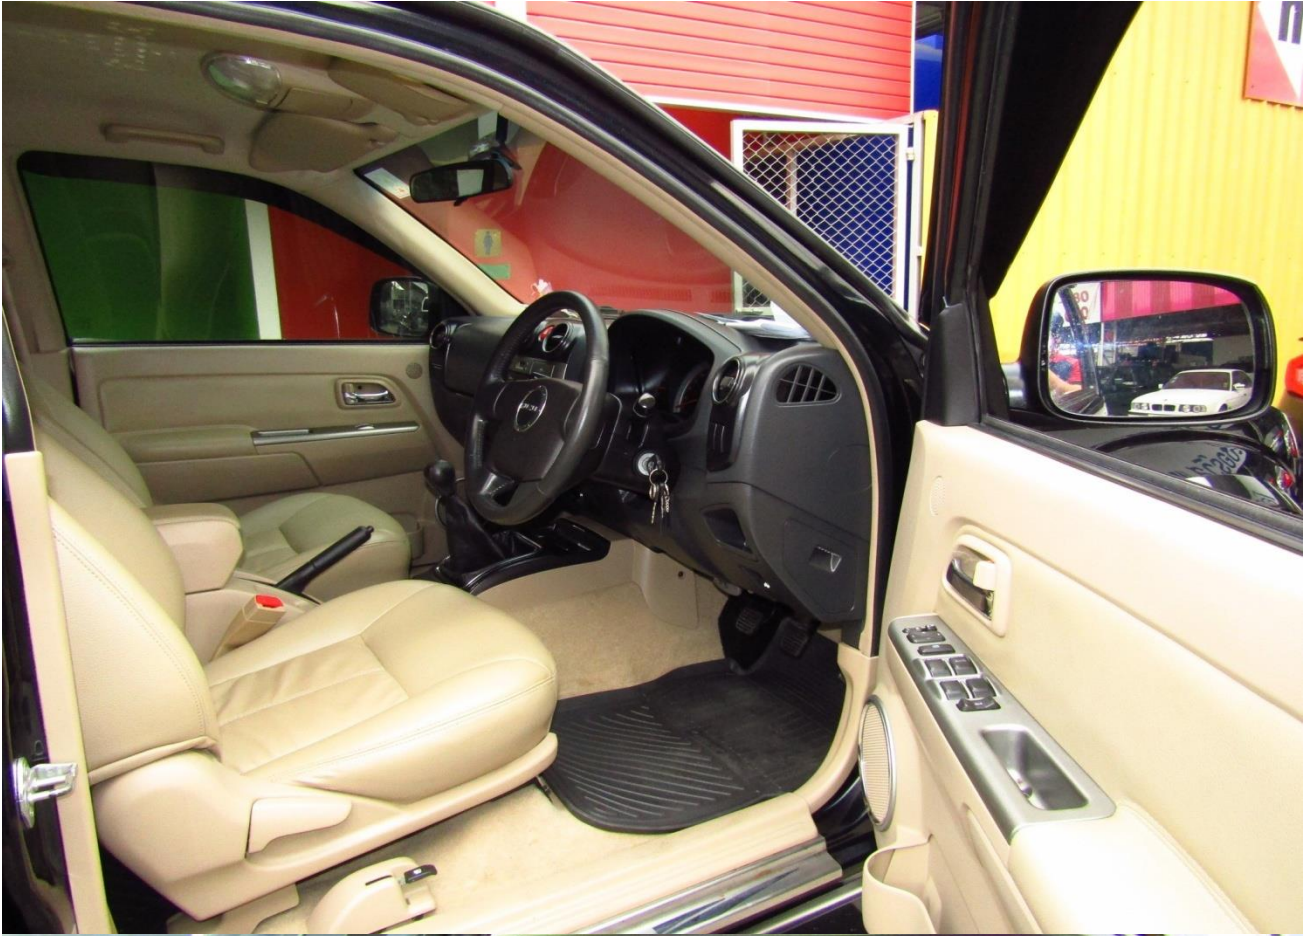
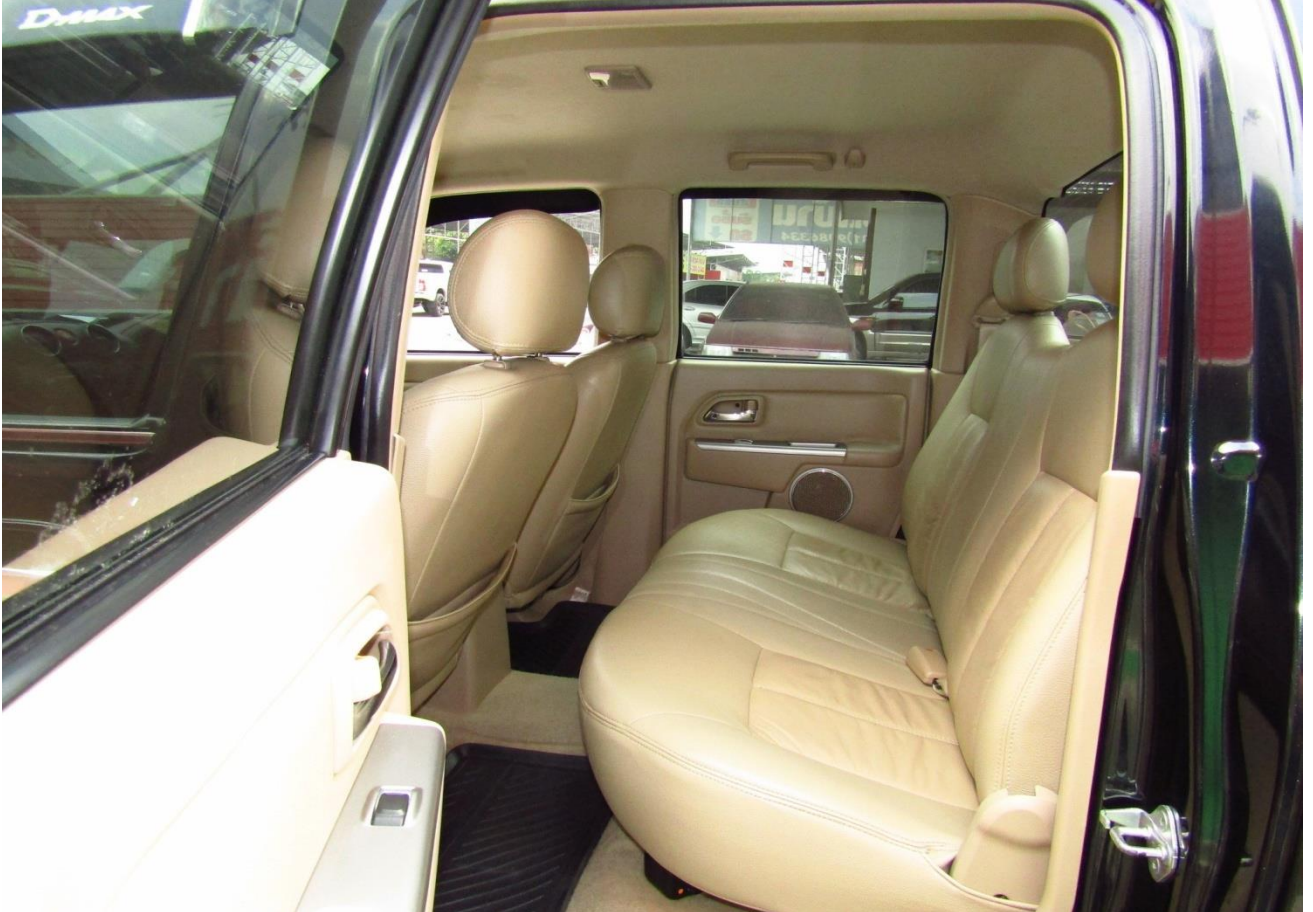
ภาพภายในด้านหน้า หลัง และ จุดบกพร่อง - Interior Visual Details (Front, Rear and/or Defect):

หน้าปัดและมาตรวัด ปกติ หรือ มีไฟ โชนหรือไม่มี Dash Warning Lights & Gauges	ไม่มีไฟโชน
 	การวินิจฉัยผ่านทาง OBD On-Board Diagnostics (OBD)	ปกติ
 	ไฟส่องสว่าง All Lights	ปกติ
 	สมุดคู่มือรถ Owner's Manual & Service Intervals	มีประจำรถ
 	อื่นๆ เพิ่มเติม เช่น กลิ่น เศษกระดาษ Odor and Other	N/A

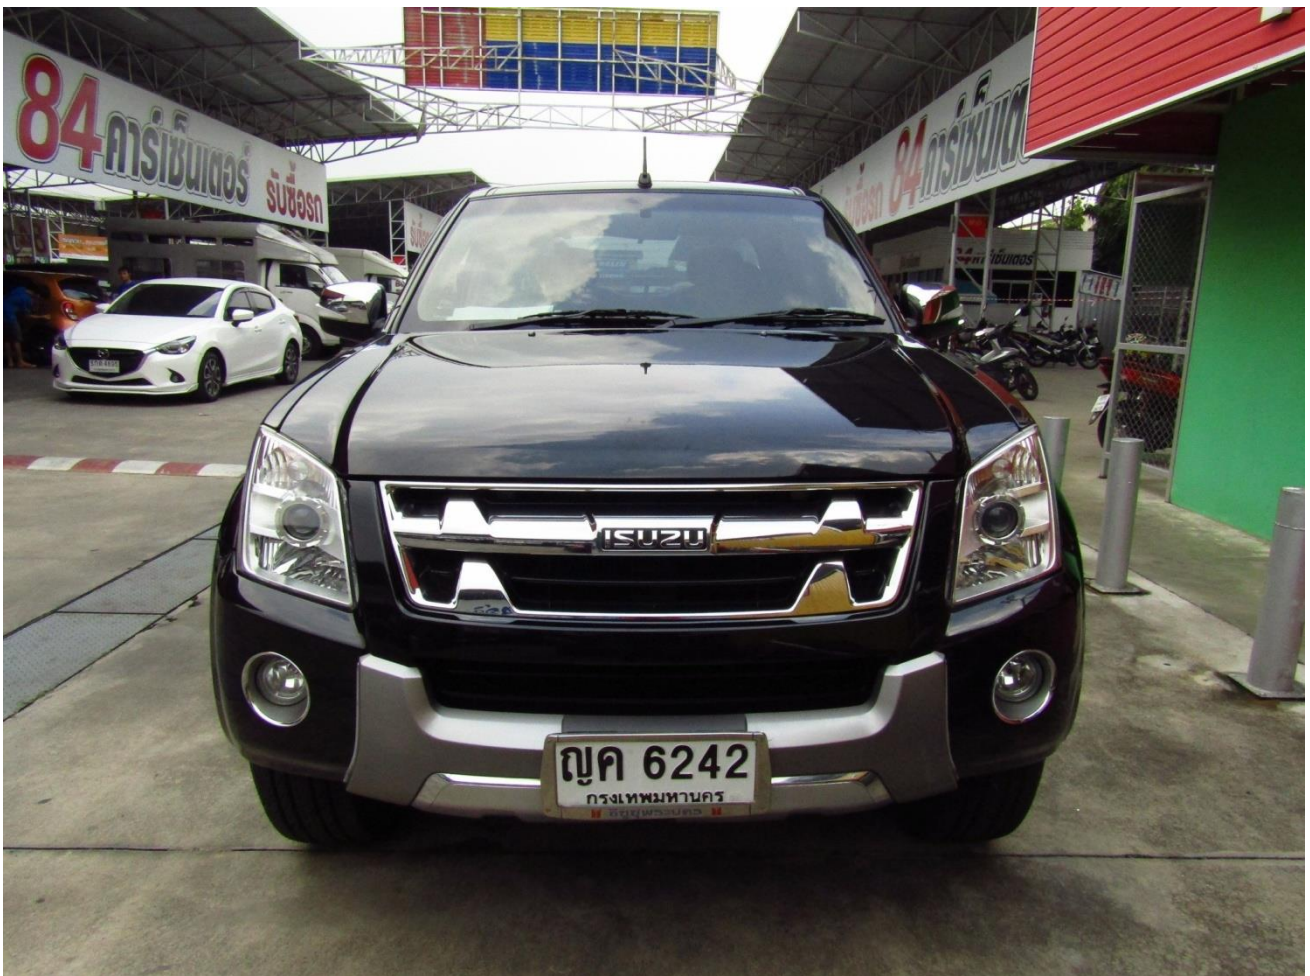
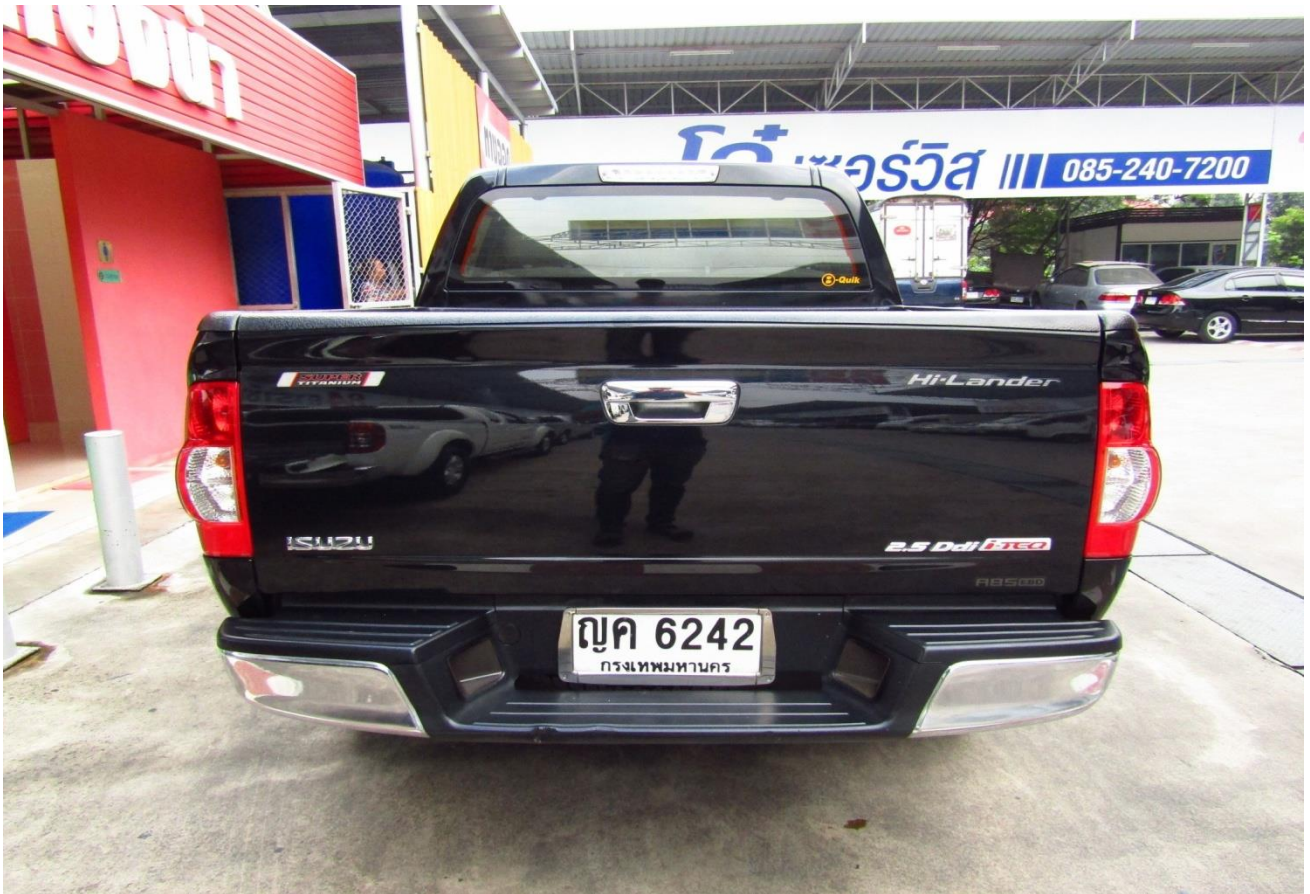
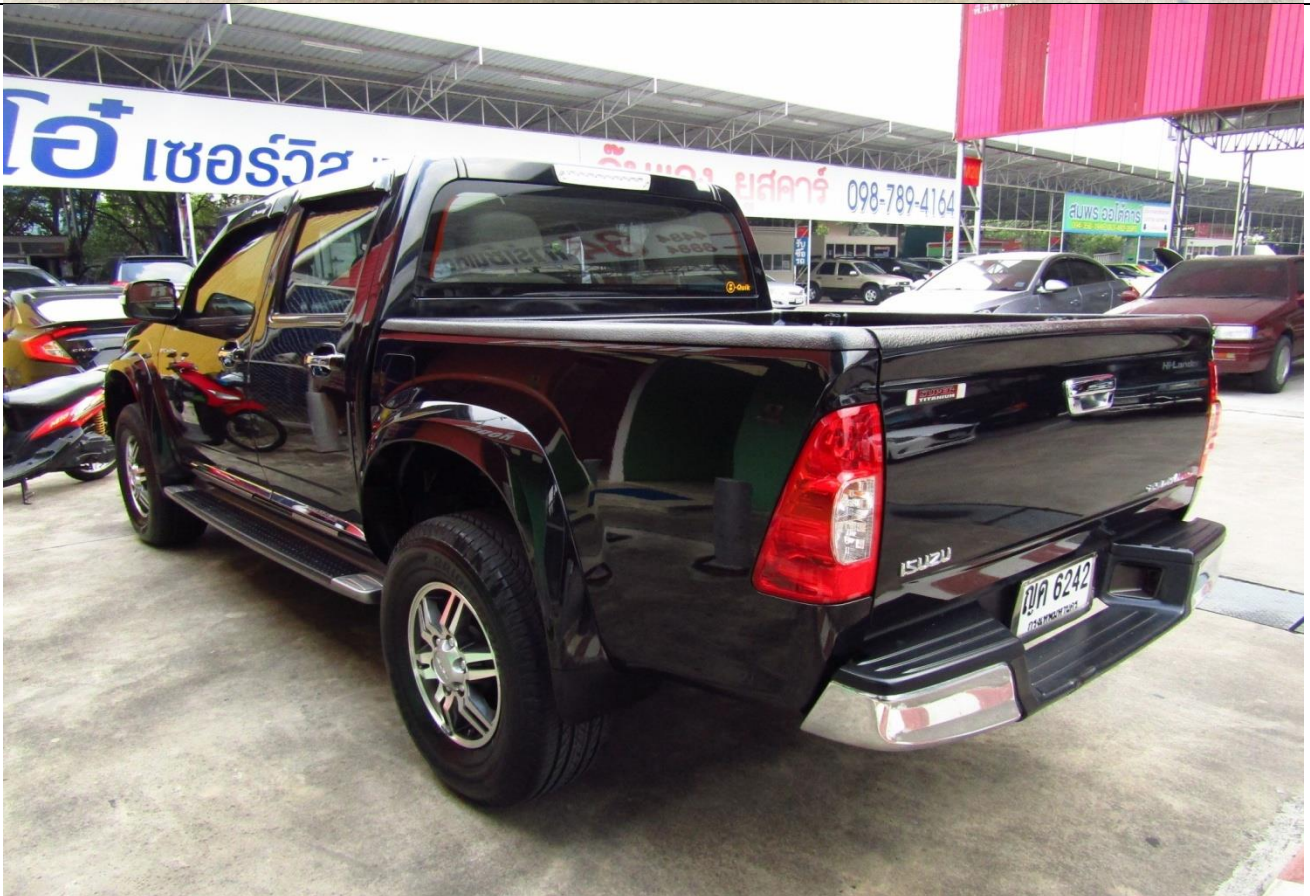
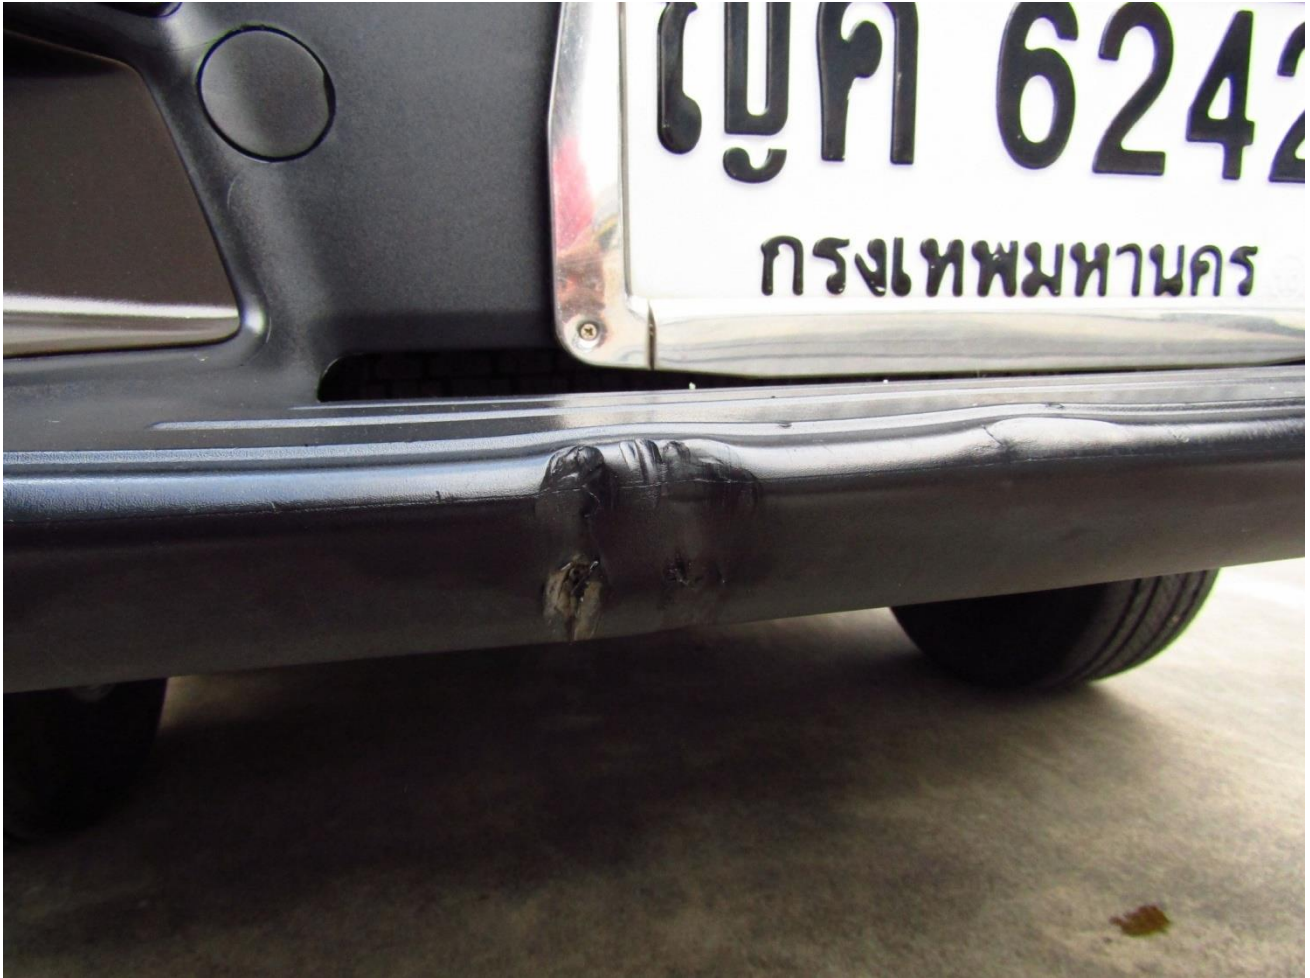
ภาพภายนอก - Exterior Visual Details:

กันชนหลัง Rear Bumper	ครูดและบุบ

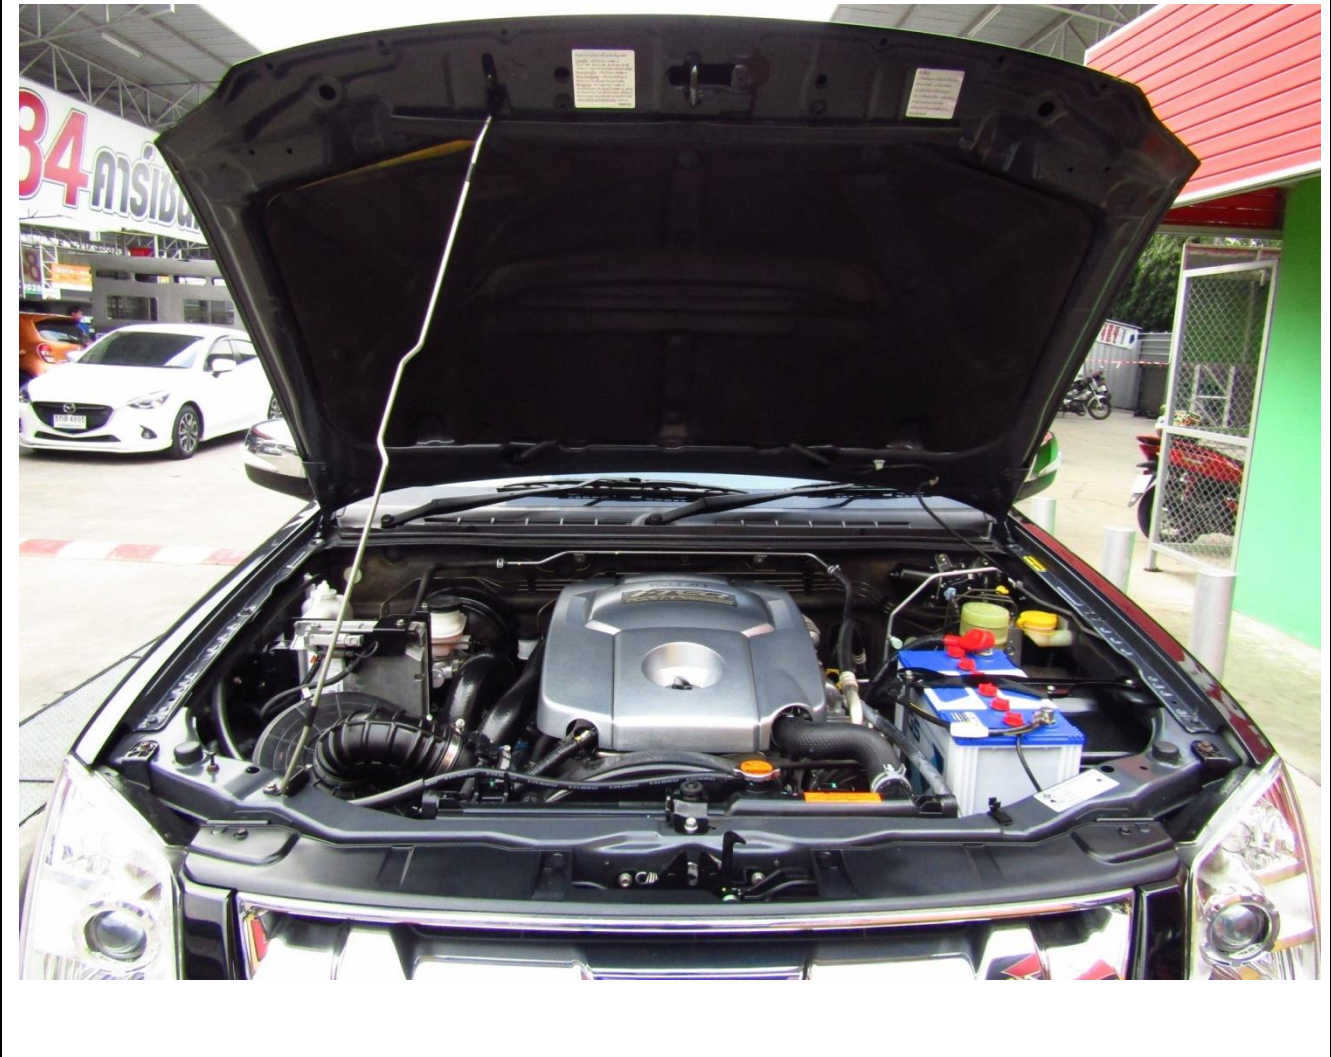
ภาพห้องเครื่อง - Engine Bay Visual Details

Battery Test																																							
Voltage	12.96 V																																						
Rating	610 CCA																																						
Current	465 CCA																																						
Internal resistance	5.82 mΩ																																						
State of Charge	100 %																																						
State of Health	56 %																																						
Status	Caution																																						
Test Date	9.2.61																																						
Charging System Test at 2000 rpm																																							
Voltage	14.20 V																																						
Status	Normal																																						
Start System Test																																							
Start Voltage	8.88 V																																						
Status	Normal																																						
Max. Load Test at 2000 rpm

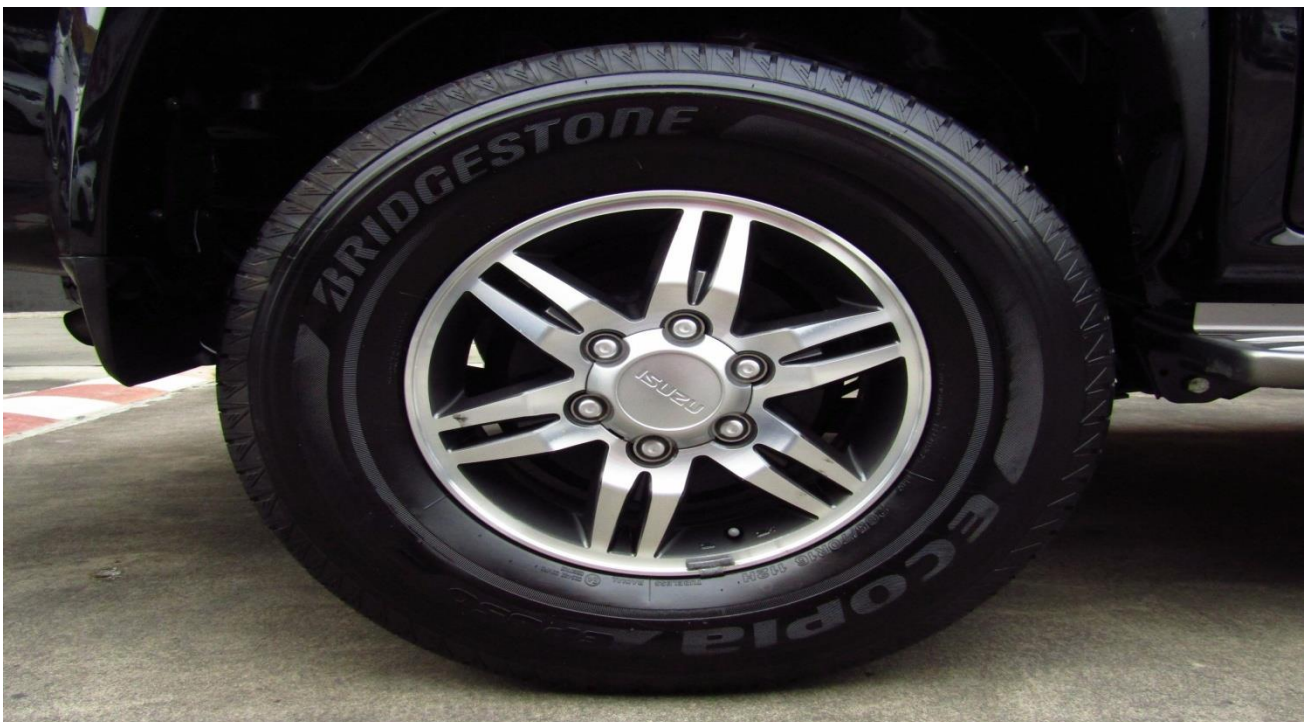
ภาพโดยรวมของยาง ล้อ และ เบรค - Tyres, Wheels & Brakes Visual Details:

สภาพยางรถยนต์, เดือน/ปี ผลิต Tyres Appearance, Year	ปียางผลิต 4716 ยางสภาพดี
 	สภาพล้อรถ Wheel Rims Appearance	สภาพปกติ

ก้ามเบรค และท่อน้ำมัน Brake Hose Callipers & Pipes	สภาพปกติไม่พบการรั่วซึม
 	ผ้าเบรค (หน้า/หลัง) Brake Pads (Front/Rear)	สภาพดีตามอายุการใช้งาน
 	จานเบรค Brake Discs (Front/Rear)	ควรเจียจานเบรคครั้งต่อไปที่เปลี่ยนผ้าเบรค
