1024/0024-9

Mercedes-Benz C300 2.1 Blue TEC HYBRID AMG
Dynamic

INSPECTION
BY ONE2CAR

Vehicle Inspection Report

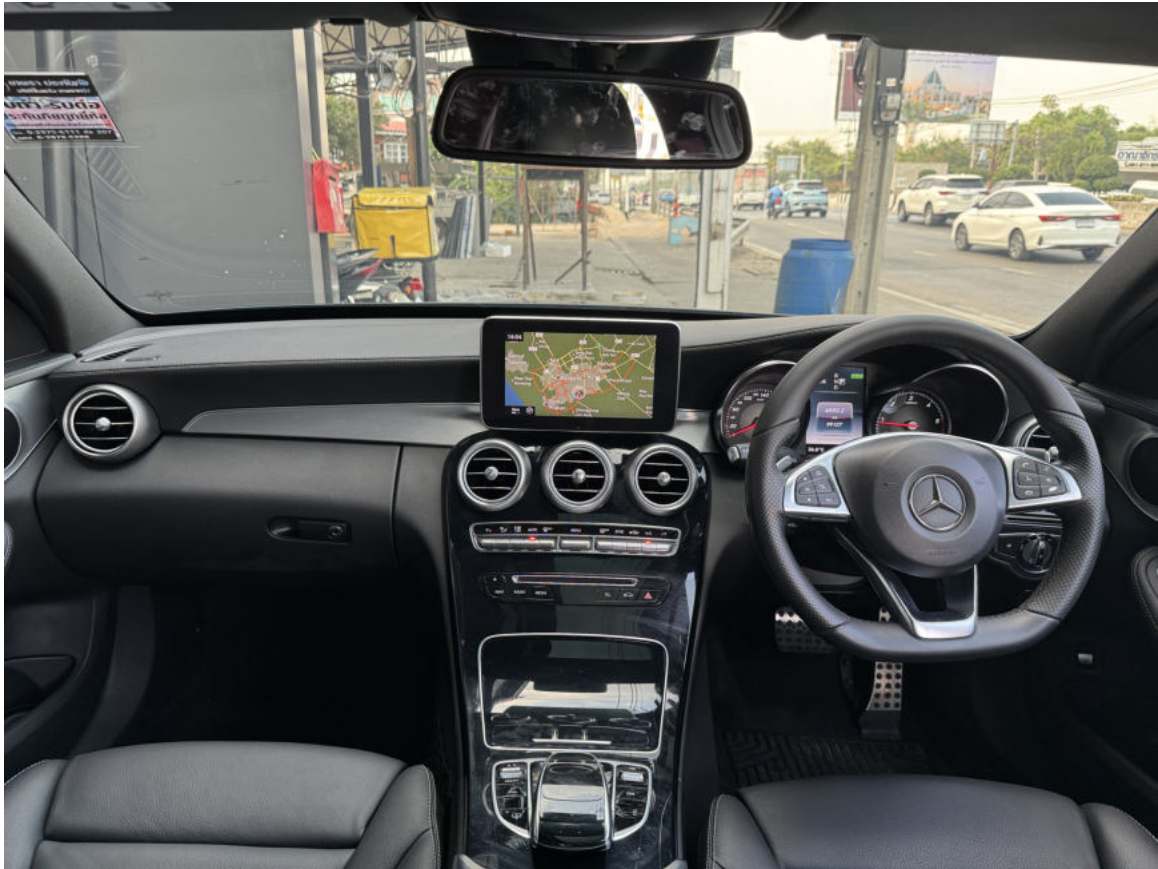
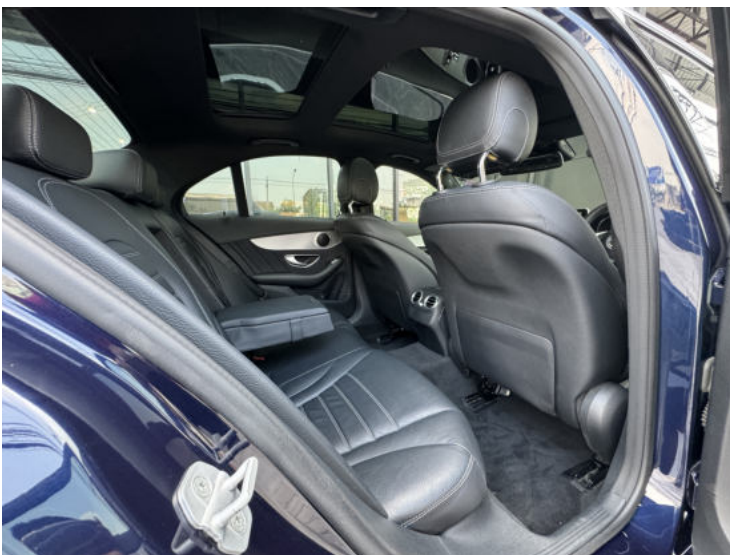
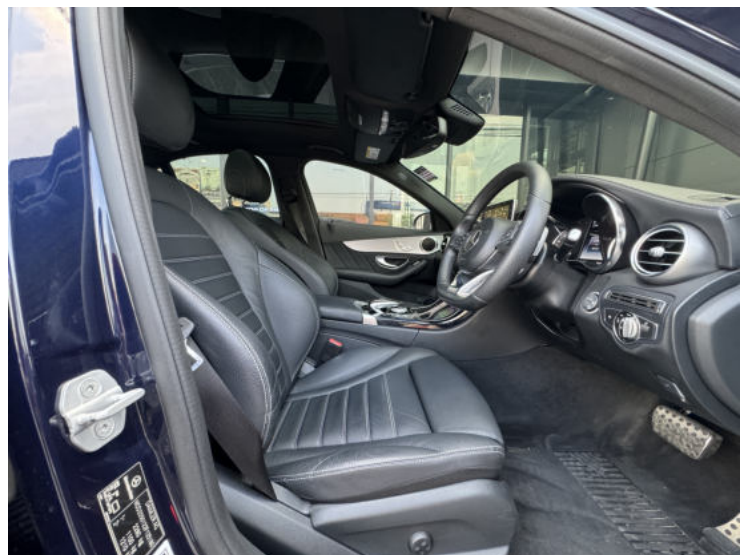
ภาพภายใน

ประเมินสภาพรวม: ผ่าน
อุปกรณ์หลัก/อุปกรณ์เสริมขณะขับที่:

- ✓ ระบบปรับอากาศ [ผ่าน]
- ✓ ไฟส่องสว่าง [ผ่าน]
- ✓ ไฟเลี้ยว/ไฟฉุกเฉิน [ผ่าน]
- ✓ หน้าปัดและมาตรวัด [ผ่าน]
- ✓ เข็มขัดนิรภัย [ผ่าน]
- ✓ แตร [ผ่าน]
- ✓ เครื่องเล่นเพลง [ผ่าน]
- ✓ ระบบปัดน้ำฝน [ผ่าน]
- ✓ เบาะนั่งยึดแน่น [ผ่าน]
- ✓ กระจกไฟฟ้า [ผ่าน]

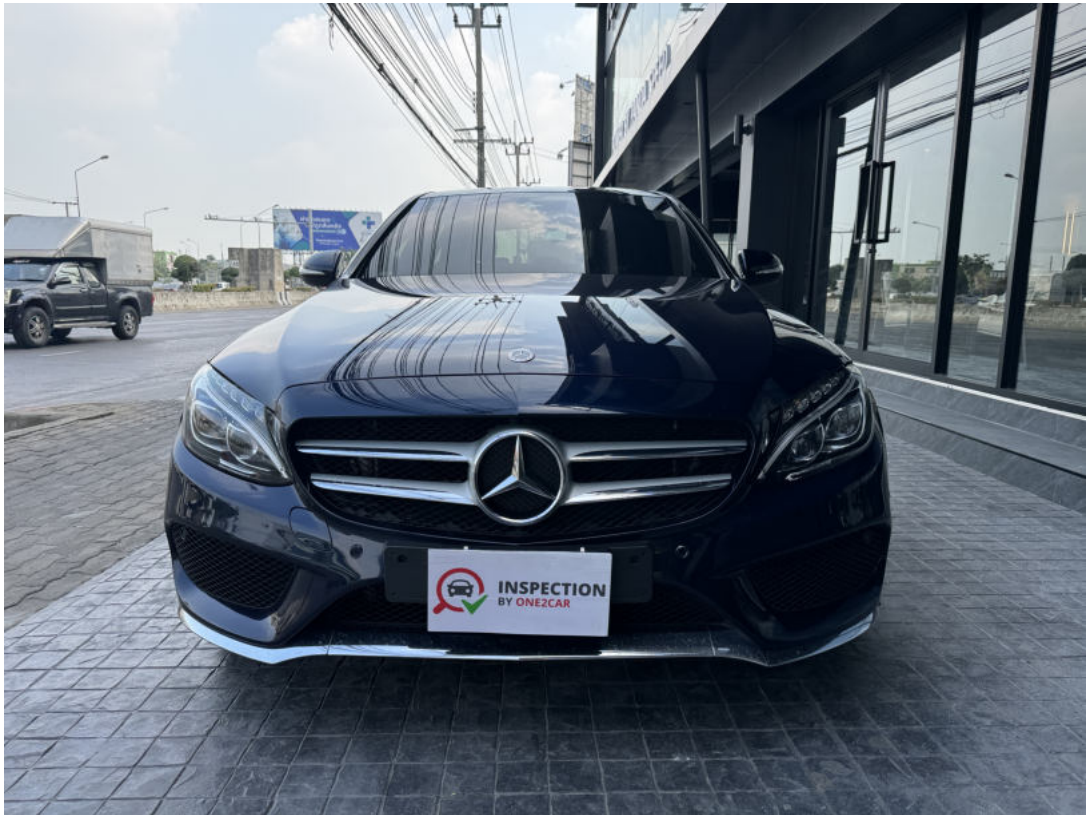
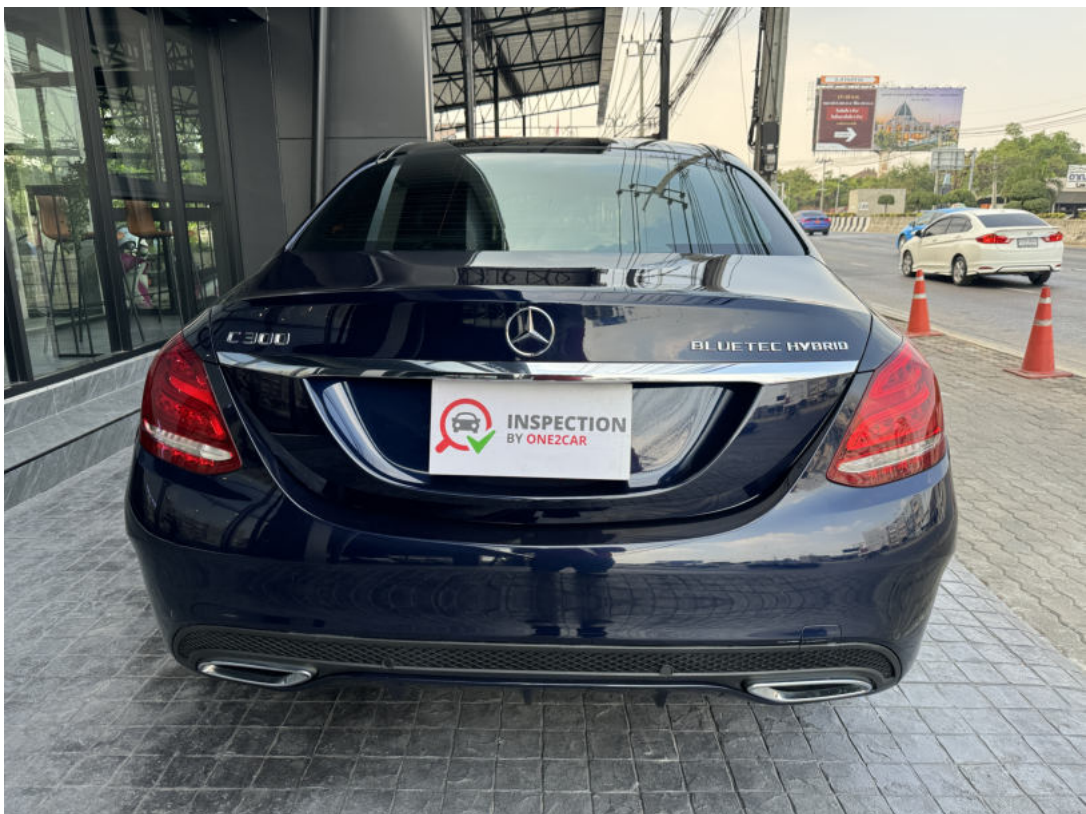
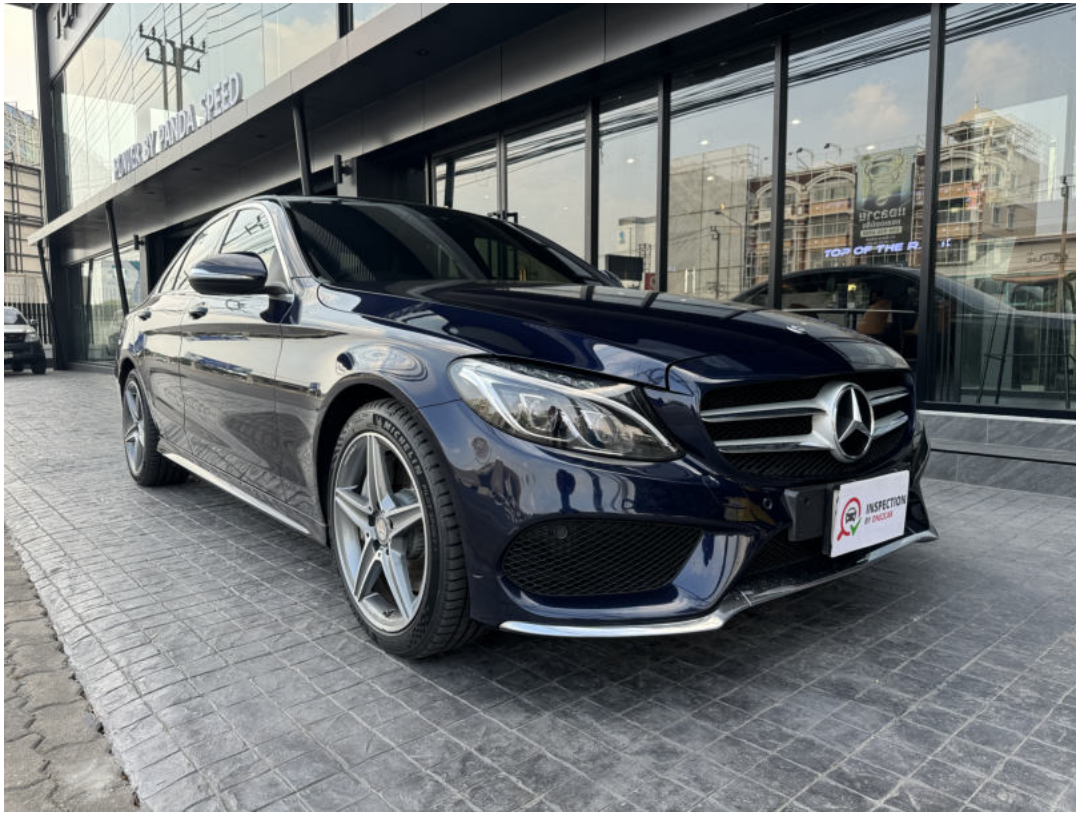
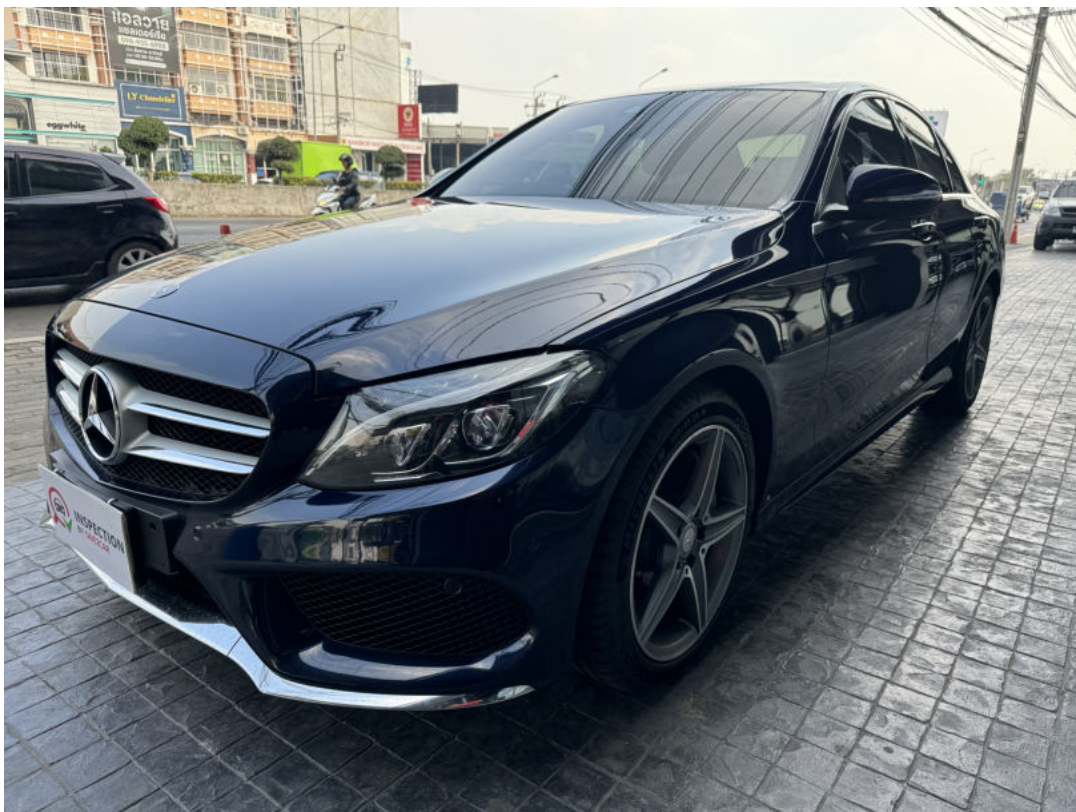
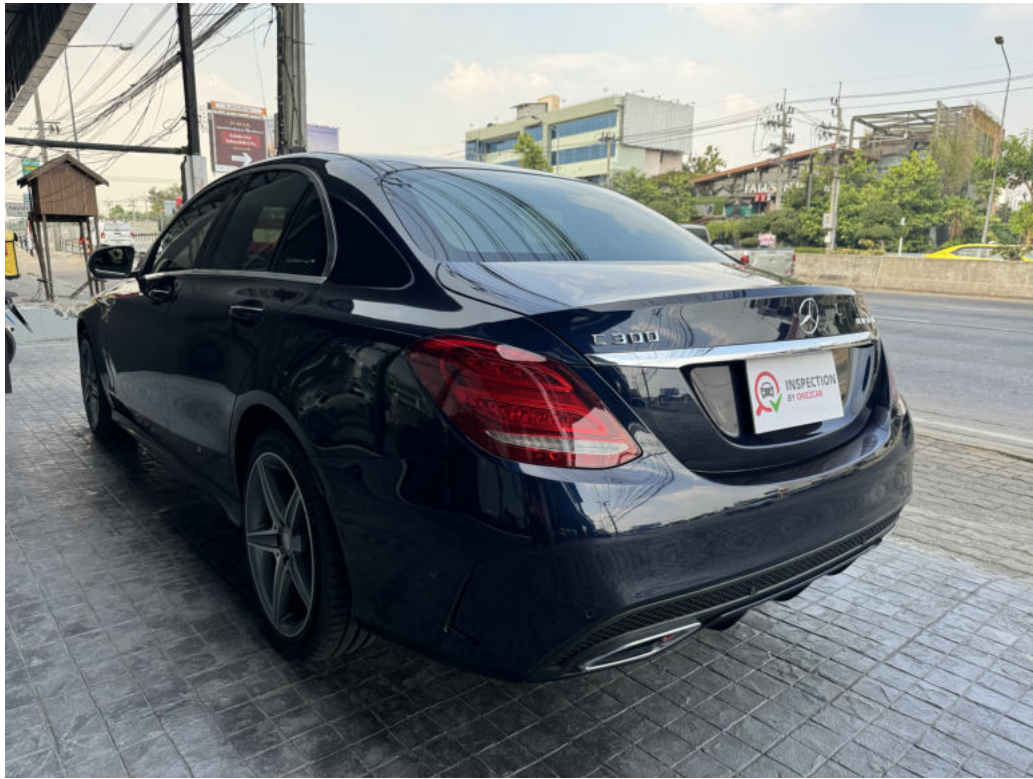
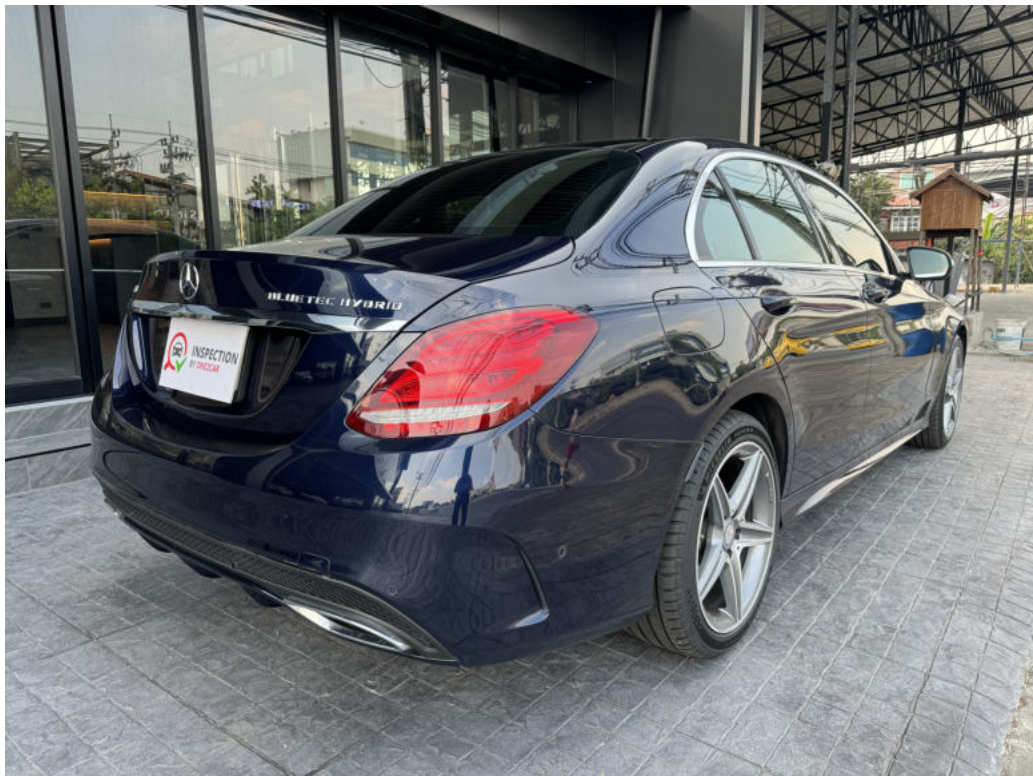
ภาพภายนอก

ประเมินสภาพรวม: ผ่าน
รายการที่รื้อการแก้ไข: ไม่พบรายการแก้ไข
ชิ้นส่วนประกอบตัวถังรถ

- ✓ แผ่นเพลทเลขตัวถังมองเห็นได้ชัดเจน
- ✓ ชิ้นส่วนประกอบตัวถังรถ ผ่านการวัดค่าความหนาของสีแล้ว
- ✓ สีรถตรงตามเสาเสาเอกเสาจตทะเบียน

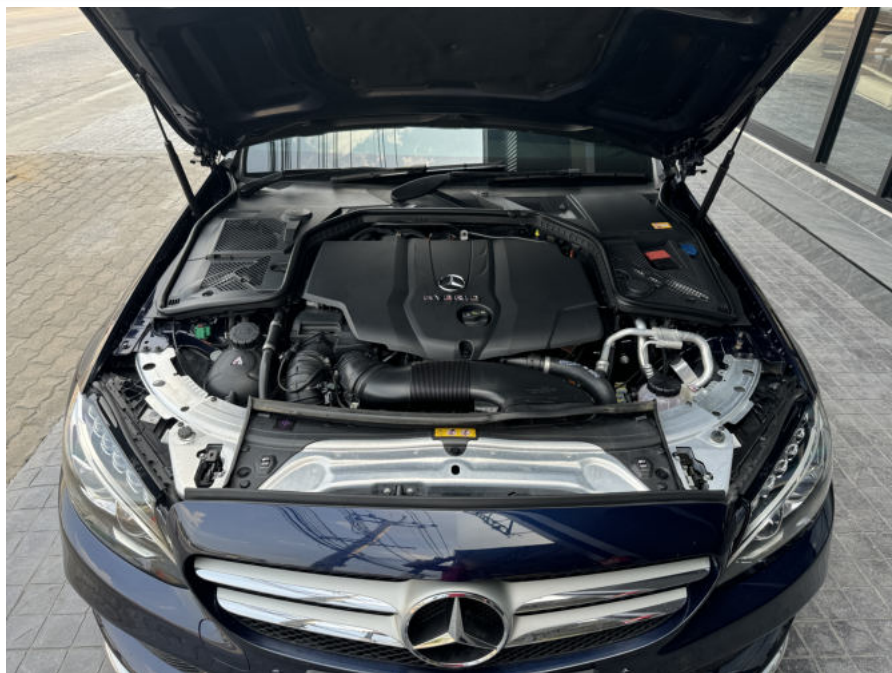
ภาพห้องเครื่อง

- ✓ รอบเดินเบาของเครื่องยนต์ปกติ
- ✓ ไม่มีปัญหาการสตาร์ทเครื่อง
- ✓ ระบบระบายความร้อนเครื่องยนต์แสดงค่าปกติ
- ✓ ไม่เกิดเสียงจากชิ้นส่วนหรือสายพานหน้าห้องเครื่อง
- ✓ ระบบเบรคไม่มีรอยร้าวซึม
- ✓ เครื่องยนต์ไม่มีคราบ/รอยร้าวซึม

Voltage	12.01	V
Rating	500	CCA
Current	492	CCA
Internal resistance	5.5	mΩ
State of Charge	22	%
State of Health	90	%
Status	GREAT

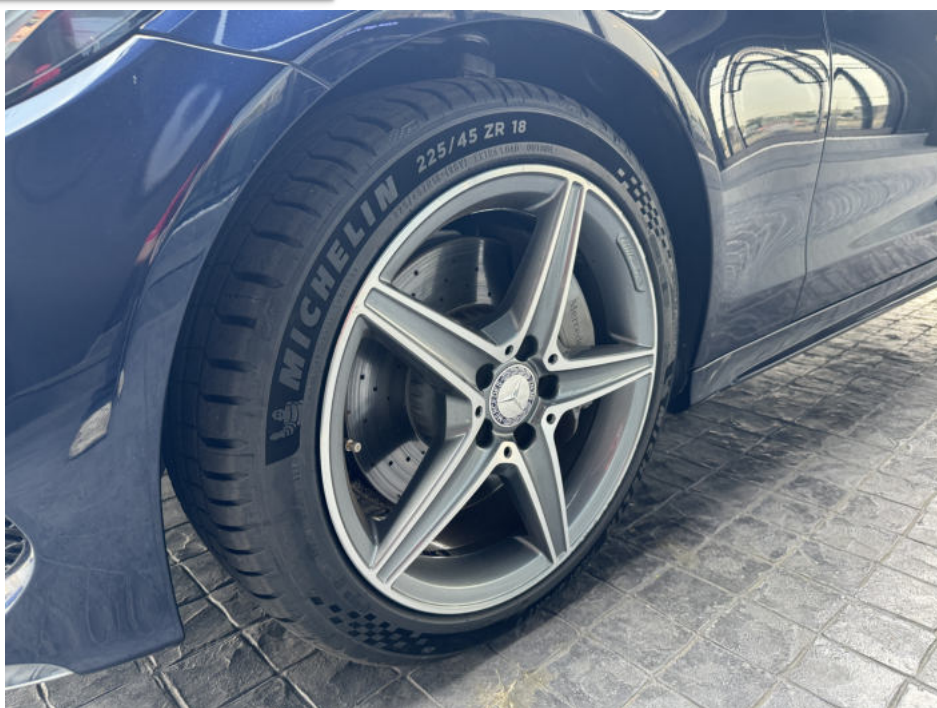
ขอบยาง ล้อ

02/24
