# Vehicle Inspection Report

ยี่ห้อ/รุ่น (Make/Model): TOYOTA COROLLA ALTIS	วันที่ตรวจสอบรถยนต์ (Date of Inspection): 21.6.60
เลขตัวถัง (VIN): MRO53REE204110020	เลขคำขอบริการ (Job No.) : I017/015-066
เลขเครื่องยนต์ (Engine No.): 2ZR-X087693	 
ปีผลิต (Build Date): 2011	
สี (Color): เทา	
เลขไมล์ (Mileage): 117017	
เลขทะเบียน (No. Plate): ญฒ 1737	
ทะเบียนหมดอายุ (Registration Expiry): 28 ม.ค 61	
ชื่อลูกค้า Customer Name: 54 นิวัฒน์	
ที่อยู่ (Address):	
โทรศัพท์ (Tel):	
สถานที่ตรวจสอบรถ (Inspection Place): 54 นิวัฒน์

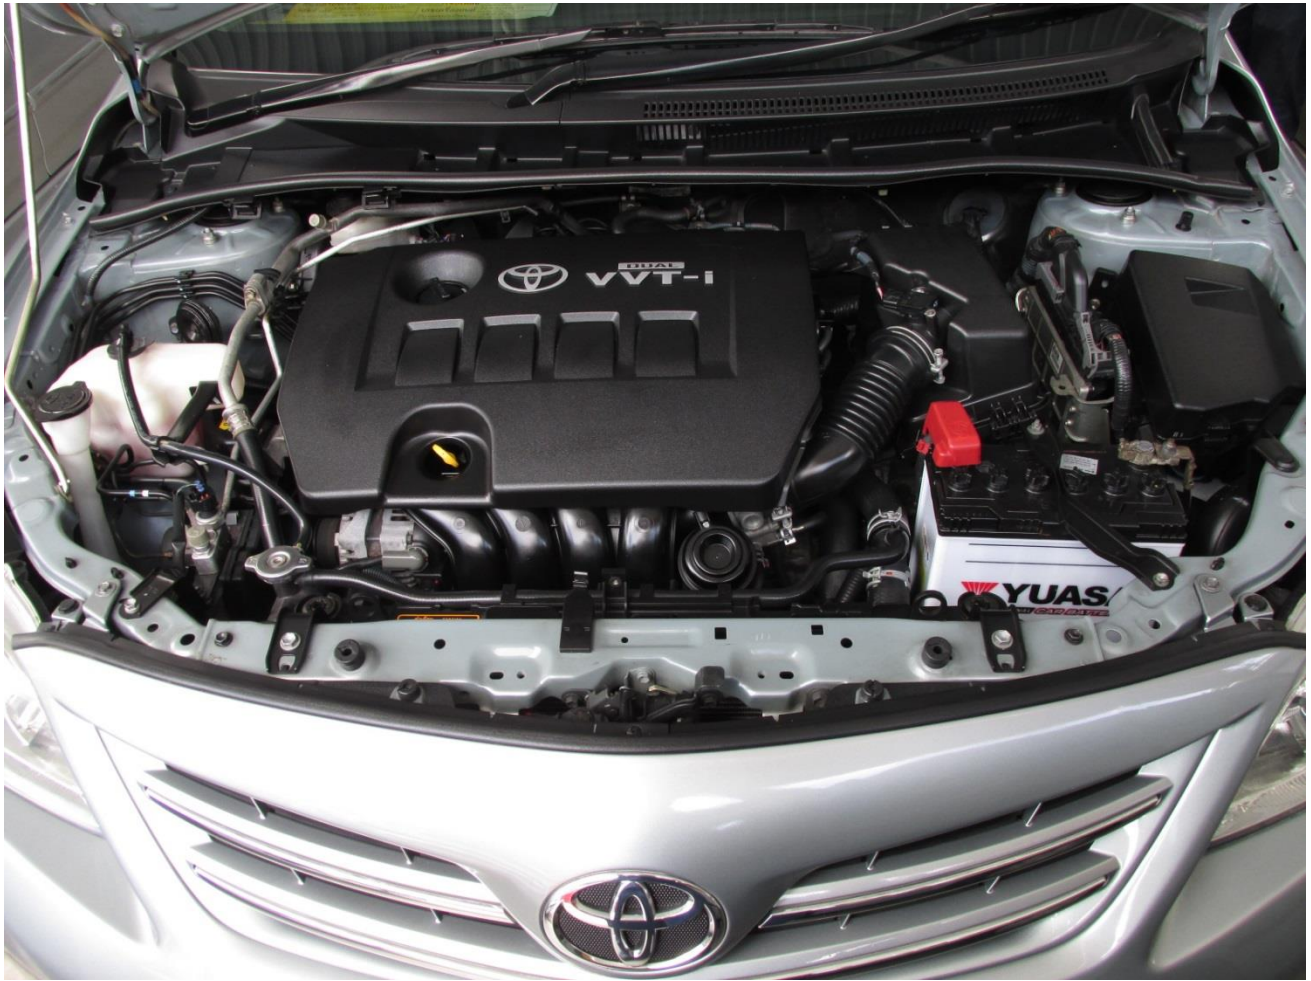
ภาพห้องเครื่อง - Engine Bay Visual Details:

หม้อน้ำ และฝาหม้อน้ำ Radiator & Cap	สภาพดีตามอายุการใช้งาน																																					
	รอก และสายพาน Drive Belt & Pulleys	สภาพดีตามอายุการใช้งาน																																					
	หม้อลมเบรค Brake Booster	สภาพดีตามอายุการใช้งาน																																					
	แม่ปั้มเบรค Master Cylinder Pressure	สภาพดีตามอายุการใช้งาน																																					
	แบตเตอรี่ไม่รั่ว และ ชุดยึด ไม่มีสนิม No any leak on battery and no corrosion on battery support bracket	สภาพดีตามอายุการใช้งาน																																					
	การทดสอบ แบตเตอรี่ Battery Test  Note: State of charge is low, need to fully recharge and test again.	<table border="1"> <thead> <tr> <th colspan="2">Battery Test</th> </tr> </thead> <tbody> <tr> <td>Voltage</td> <td>11.81 V</td> </tr> <tr> <td>Rating</td> <td>295 CCA</td> </tr> <tr> <td>Current</td> <td>327 CCA</td> </tr> <tr> <td>Internal resistance</td> <td>8.27 mΩ</td> </tr> <tr> <td>State of Charge</td> <td>1 %</td> </tr> <tr> <td>State of Health</td> <td>100 %</td> </tr> <tr> <td>Status</td> <td>Great</td> </tr> <tr> <td>Test Date</td> <td>21.6.60</td> </tr> </tbody> </table>	Battery Test		Voltage	11.81 V	Rating	295 CCA	Current	327 CCA	Internal resistance	8.27 mΩ	State of Charge	1 %	State of Health	100 %	Status	Great	Test Date	21.6.60	<table border="1"> <thead> <tr> <th colspan="2">Charging System Test at 2000 rpm</th> </tr> </thead> <tbody> <tr> <td>Voltage</td> <td>13.61 V</td> </tr> <tr> <td>Status</td> <td>Normal</td> </tr> <tr> <th colspan="2">Start System Test</th> </tr> <tr> <td>Start Voltage</td> <td>8.41 V</td> </tr> <tr> <td>Status</td> <td>Normal</td> </tr> <tr> <th colspan="2">Max. Load Test at 2000 rpm</th> </tr> <tr> <td>Max. Load Voltage</td> <td>13.59 V</td> </tr> <tr> <td>Status</td> <td>Normal</td> </tr> </tbody> </table>	Charging System Test at 2000 rpm		Voltage	13.61 V	Status	Normal	Start System Test		Start Voltage	8.41 V	Status	Normal	Max. Load Test at 2000 rpm		Max. Load Voltage	13.59 V	Status	Normal

Battery Test																																							
Voltage	11.81 V																																						
Rating	295 CCA																																						
Current	327 CCA																																						
Internal resistance	8.27 mΩ																																						
State of Charge	1 %																																						
State of Health	100 %																																						
Status	Great																																						
Test Date	21.6.60																																						
Charging System Test at 2000 rpm																																							
Voltage	13.61 V																																						
Status	Normal																																						
Start System Test																																							
Start Voltage	8.41 V																																						
Status	Normal																																						
Max. Load Test at 2000 rpm																																							
Max. Load Voltage	13.59 V

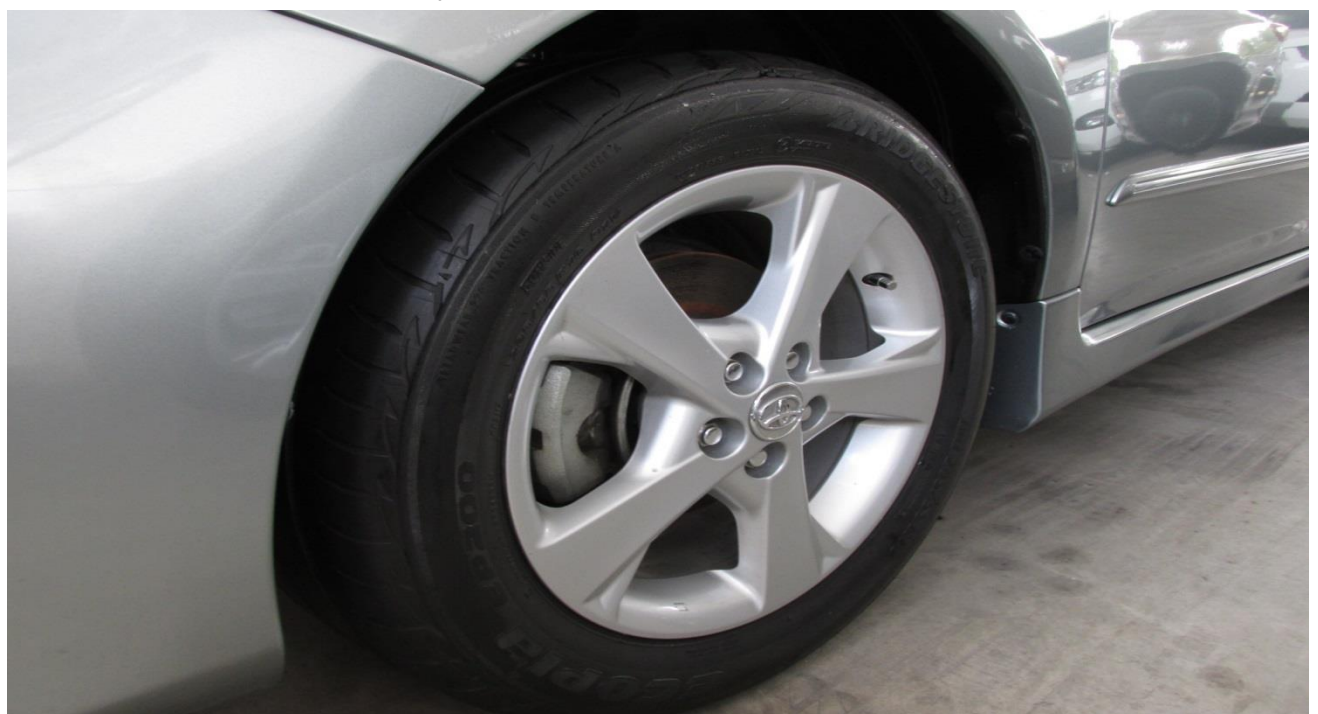
### ภาพโดยรวมของยาง ล้อ และ เบรค - Tyres, Wheels & Brakes Visual Details:

สภาพยางรถยนต์, เดือน/ปี ผลิต Tyres Appearance, Year	ปียางผลิต 2115 ยางสภาพดี

สภาพล้อรถ Wheel Rims Appearance	สภาพดีตามอายุการใช้งาน

ก้ามเบรค และท่อน้ำมัน Brake Hose Callipers & Pipes	สภาพปกติไม่พบการรั่วซึม

ผ้าเบรค (หน้า/หลัง) Brake Pads (Front/Rear)	สภาพดีตามอายุการใช้งาน

จานเบรค Brake Discs (Front/Rear)	ควรเจียจานเบรคครั้งต่อไปที่เปลี่ยนผ้าเบรค

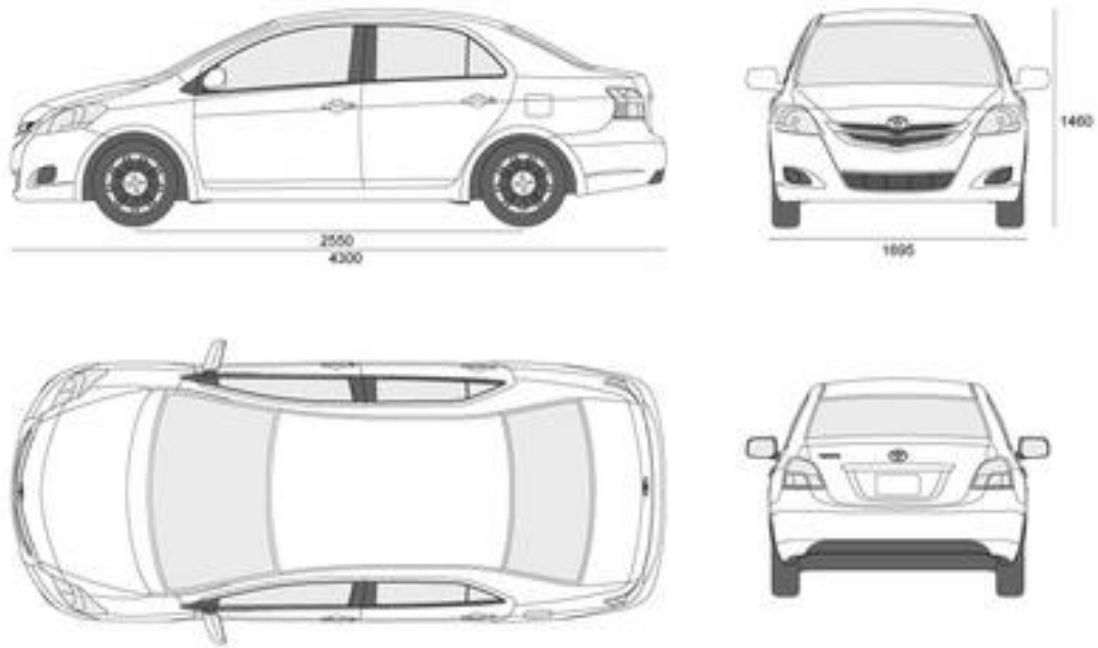
ความหนาสีรอบรถเก๋ง 3,4 และ 5 ประตู - Paint Thickness on 3,4 and 5 door car:

ชิ้นส่วนยานยนต์ (Car Part)	ความหนาสี Paint Thickness (µm)			
	P1	P2	P3	Average
Front Wing (RH)	184	295	256	245
Front Wing (LH)	246	576	380	401
Front Door (RH)	275	270	266	270
Front Door (LH)	300	254	265	273
Rear Door (RH)	249	244	238	244
Rear Door (LH)	232	265	257	251

ชิ้นส่วนยานยนต์ (Car Part)	ความหนาสี Paint Thickness (µm)			
	P1	P2	P3	Average
Rear Wing (RH)	276	370	330	325
Rear Wing (LH)	316	274	283	291
Front Bumper	-	-	-	-
Rear Bumper	-	-	-	-
Bonnet	315	313	269	299
Roof	144	126	120	130
Boot/Tail Gate	247	251	250	249
