I022/0226-10

Mitsubishi Triton 2.5 MEGA CAB GLX Limi...

INSPECTION  
BY ONE2CAR

## Vehicle Inspection Report สรุปผลการตรวจสภาพรถ (Inspection Summary)

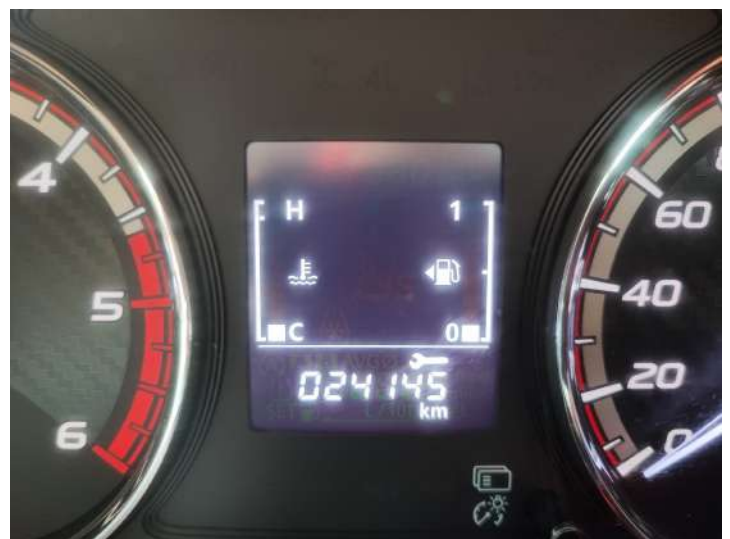
### รูปเลขไมล์ (Mileage Picture): ▾

24145

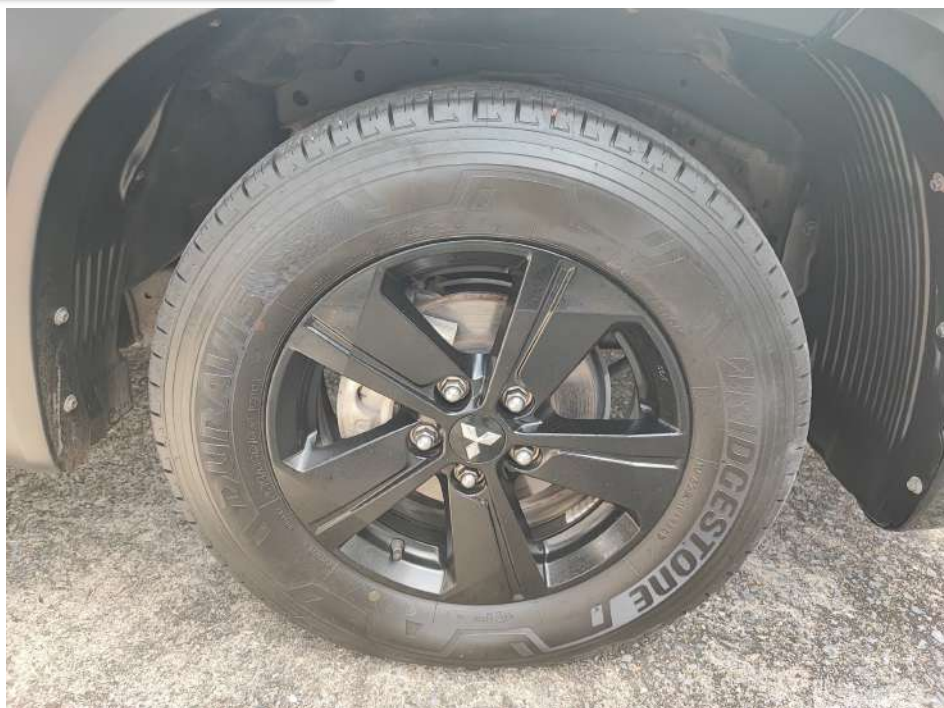
#### ขอบยาง ล้อ

49/20

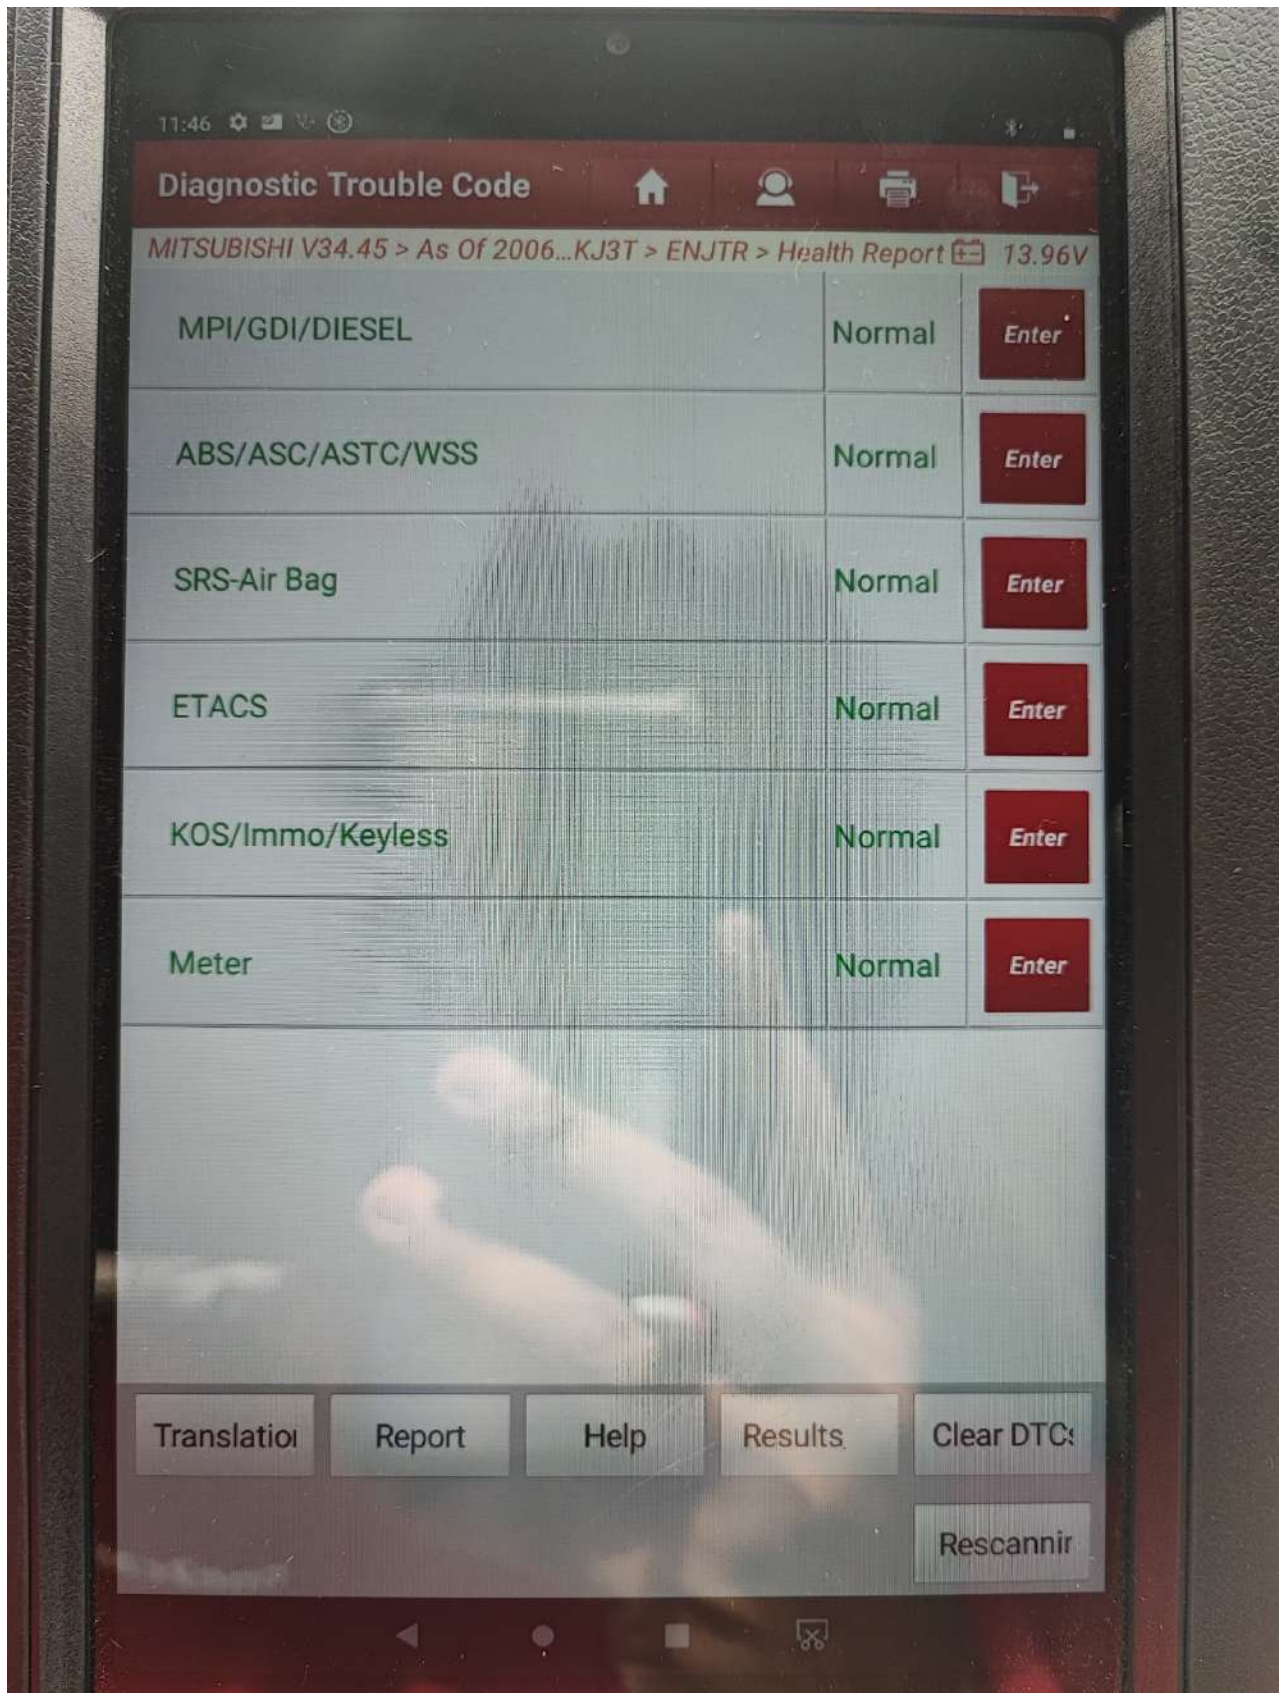
ภาพ OBD

1.5 การวินิจฉัยผ่านทาง OBD On-Board Diagnostics (OBD)

ดี (Good)
