Vehicle Inspection Report

สรุปผลการตรวจสอบ (Inspection Summary)

ยี่ห้อ/รุ่น (Brand/Model): TOYOTA FORTUNER	วันที่ตรวจสอบรถยนต์ (Date of Inspection): 09.07.61
หมายเลขตัวถัง (VIN): MROZZ69G003129128	เลขคำขอบริการ (Job No.): IO18/100-005
หมายเลขเครื่องยนต์ (Engine No.): 1KD-U371431	Vehicle Picture:

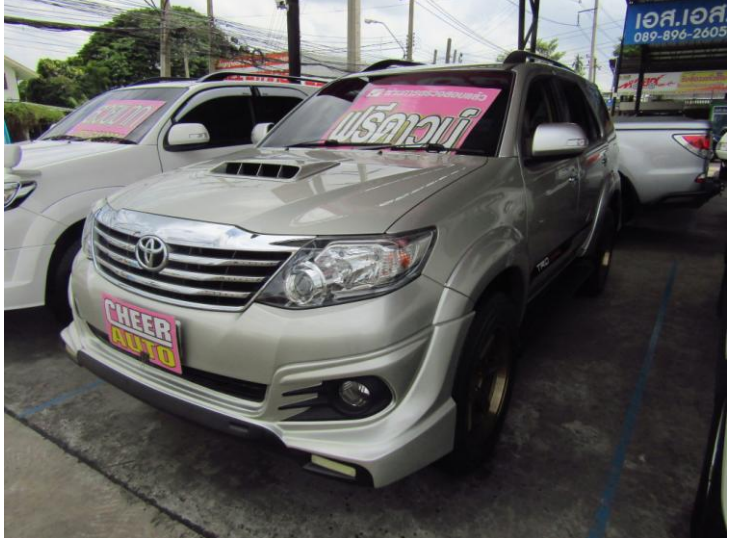
สภาพรถโดยรวม Overall Appearance	ดี

รถสภาพดี โครงสร้างไม่เคยอุบัติเหตุ ไม่เคยจมน้ำและไฟไหม้

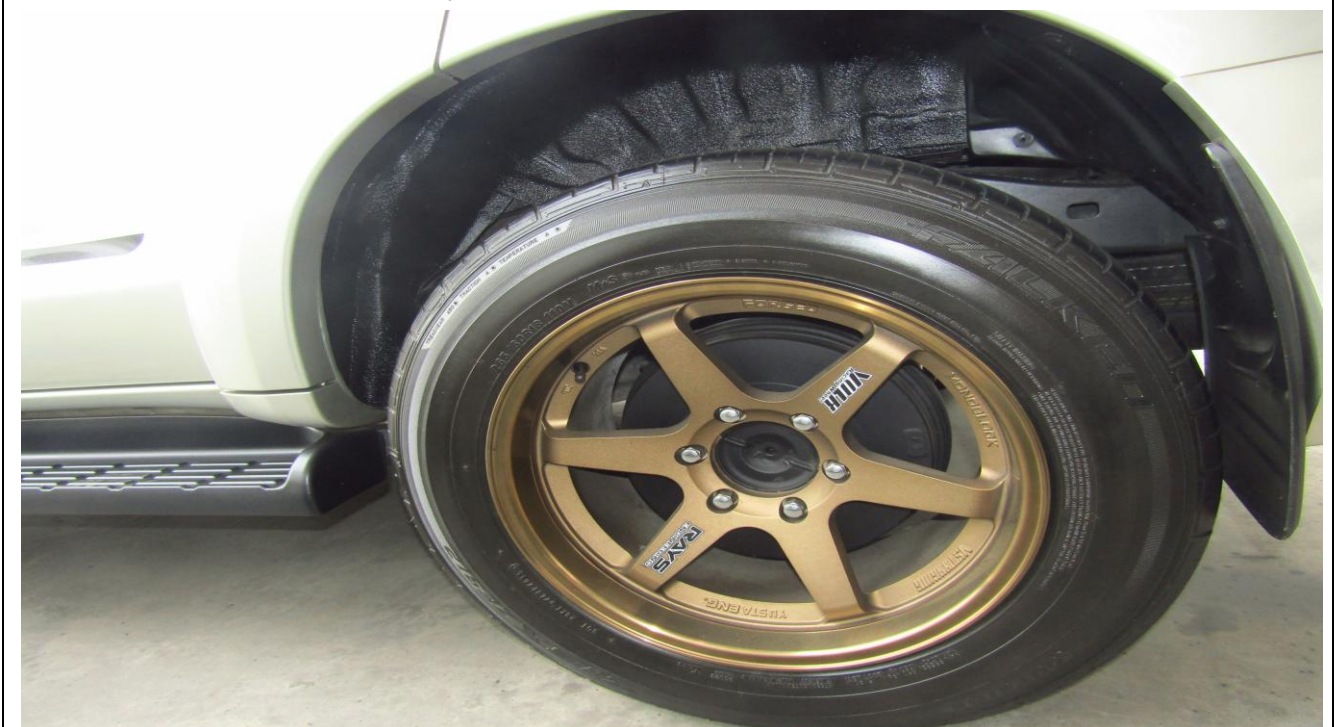
ภาพโดยรวมของยาง ล้อ และ เบรค - Tyres, Wheels & Brakes Visual Details:

สภาพยางรถยนต์, สปีดคาร์ท/ปี ผลิต Tyres Appearance, Year	4015 ยางสภาพพอใช้ ควรเปลี่ยนยางใหม่

จานดิสเบรค(หน้า/หลัง) Brake Discs (Front/Rear)	ควรเจียจานเบรคครั้งต่อไปที่เปลี่ยนผ้าเบรค
 	ดรัมเบรคล้อหลัง Brakes and Drums any No Leakage	สภาพตามอายุการใช้งาน

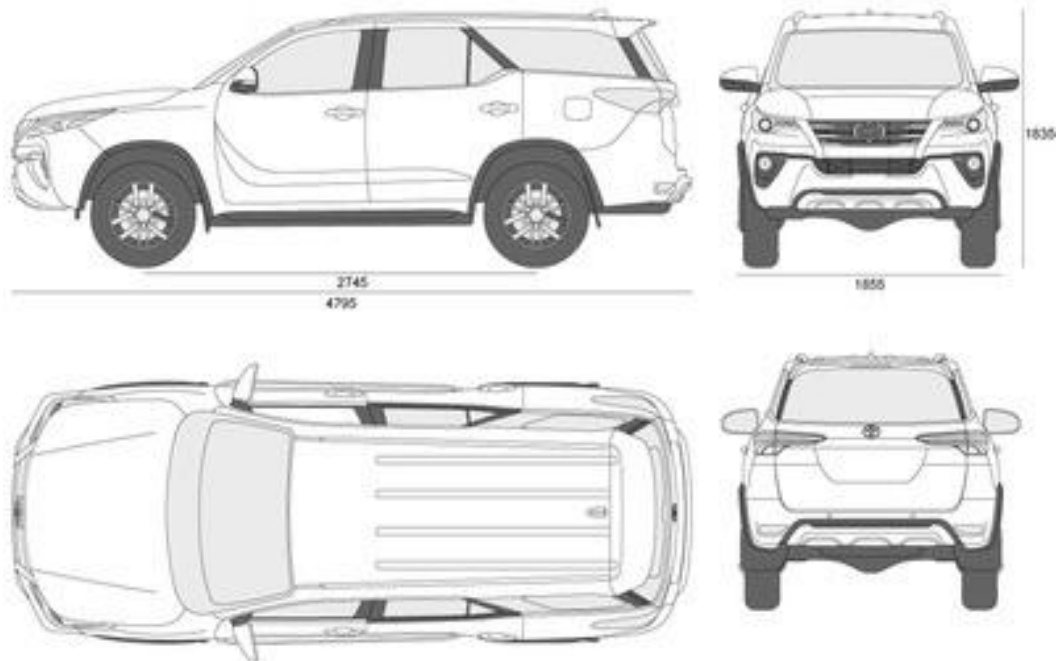
ความหนาสีรถ SUV, MPV - Paint Thickness on SUV, MPV vehicle:

ชิ้นส่วนยานยนต์ (Car Part)	ความหนาสี Paint Thickness (µm)			
	P1	P2	P3	Average
Front Wing (RH)	84	85	97	89
Front Wing (LH)	89	89	86	88
Front Door (RH)	95	98	102	98
Front Door (LH)	101	102	87	97
Rear Door (RH)	105	104	87	99
Rear Door (LH)	89	97	98	95

ชิ้นส่วนยานยนต์ (Car Part)	ความหนาสี Paint Thickness (µm)			
	P1	P2	P3	Average
Rear Wing (RH)	100	98	98	99
Rear Wing (LH)	87	90	92	90
Front Bumper				
Rear Bumper				
Bonnet	97	96	96	96
Roof	92	87	86	88
Boot/Tail Gate	99	98	101	99
