เลขคำขอบริการ (Job No.) :	
I022/0168-19	
Car Grade :	
<b>A</b>	<b>A : ดีเยี่ยม</b> <b>B : ดี</b> <b>C : ปานกลาง</b> <b>D : พอใช้</b>
ยี่ห้อ/รุ่น (Brand/Model) : ▾	
Toyota Hilux Vigo 2.7 CHAMP SINGLE J	
ปีที่ผลิต (Build Date) : ▾	
2012

เลขคำขอบริการ (Job No.) :: I022/0168-19 (1) ▾

# Vehicle Inspection Report สรุปผลการตรวจสภาพรถ (Inspection Summary)

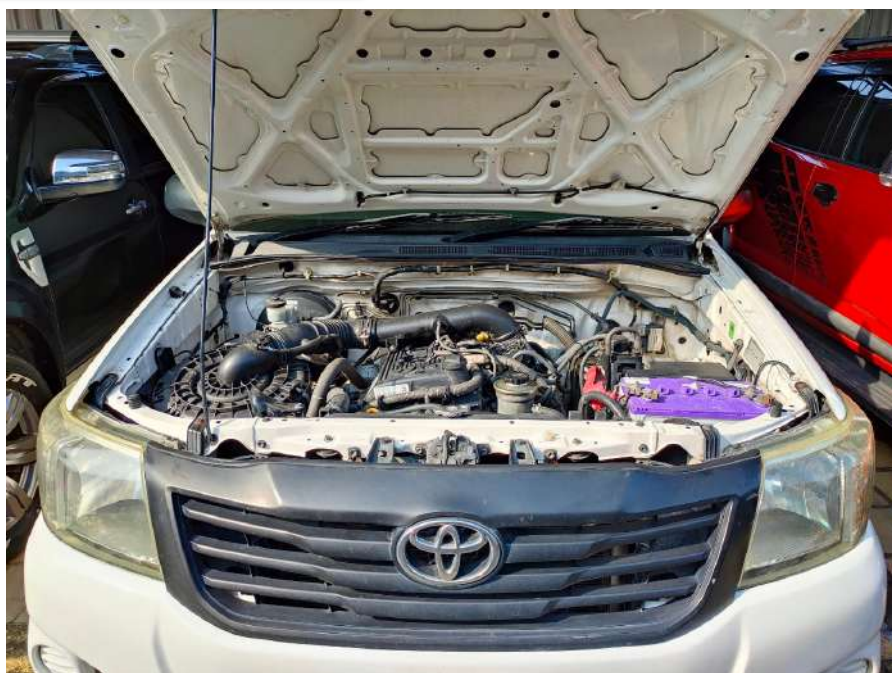
### ภาพห้องเครื่อง

Voltage	12.87	V
Rating	550	CCA
Current	234	CCA
Internal resistance	11.96	mΩ
State of Charge	100	%
State of Health	17	%
Status	REPLACE

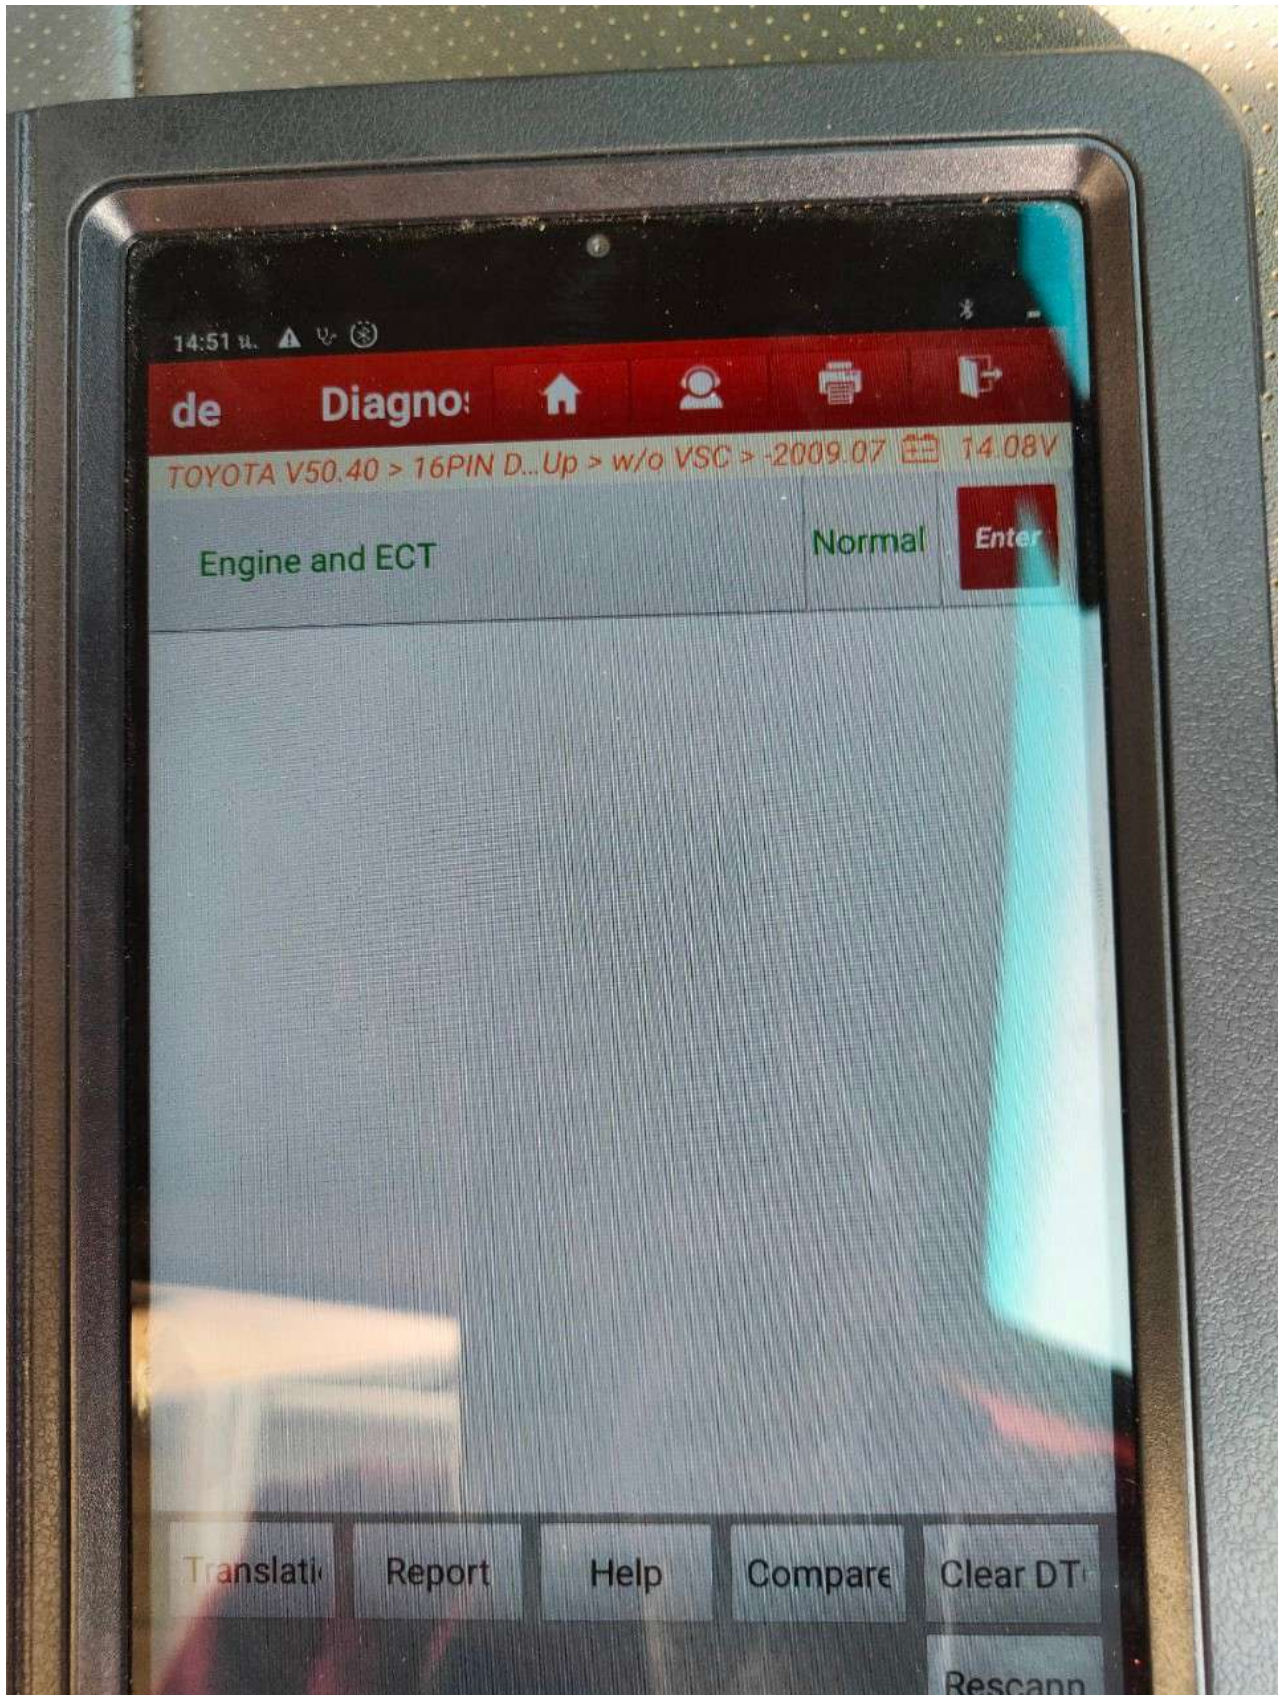
ภาพ OBD

2.17 การวินิจฉัยผ่านทาง OBD2 On-Board Diagnostics (OBD)
