I023/0317-16

Toyota Hilux Revo 2.4 DOUBLE CAB Prerunner Rocco

2021

Vehicle Inspection Report

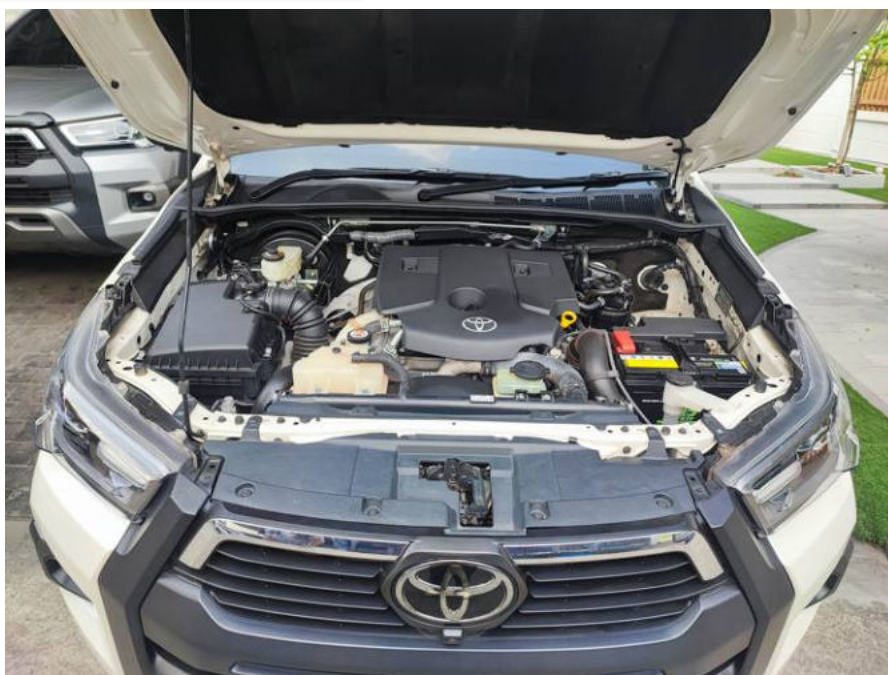
ภาพห้องเครื่อง

Voltage	12.97	V
Rating	650	CCA
Current	708	CCA
Internal resistance	3.82	mΩ
State of Charge	100	%
State of Health	98	%
Status	GREAT

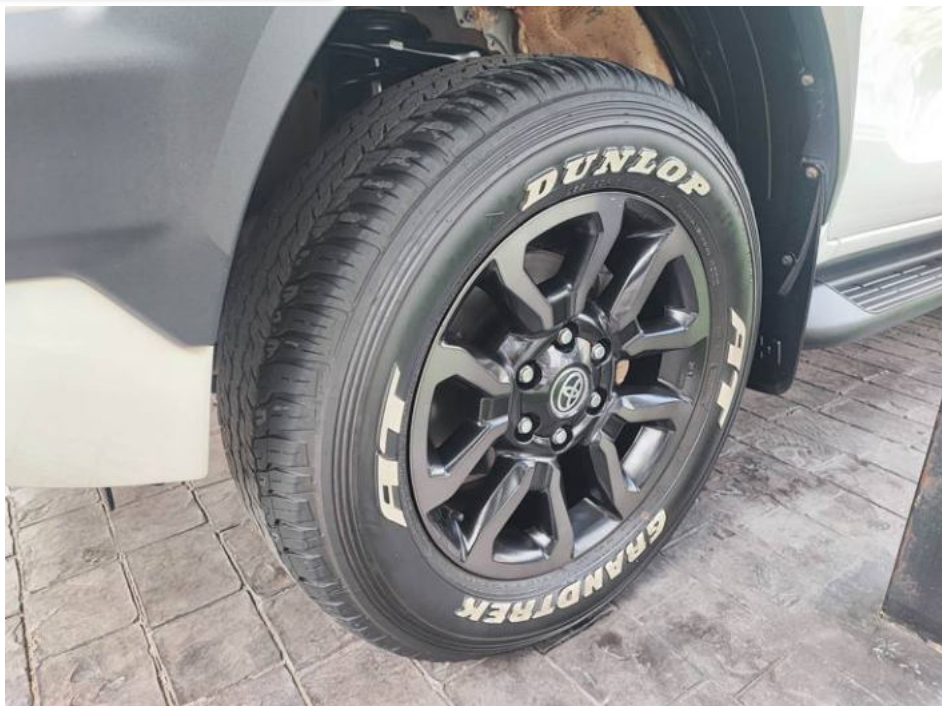
ขอบยาง ล้อ

41/21
