# Vehicle Inspection Report

## สรุปผลการตรวจสอบ (Inspection Summary)

ยี่ห้อ/รุ่น (Make/Model): TOYOTA COMMUTER	วันที่ตรวจสอบรถยนต์ (Date of Inspection): 28.8.60
เลขตัวถัง (VIN): MMKST22PX05001255	เลขคำขอบริการ (Job No.) : I017/044-010
เลขเครื่องยนต์ (Engine No.): 1KD-U447021	Vehicle Picture:  
ปีผลิต (Build Date): 2013	
สี (Color): ขาว	
เลขไมล์ (Mileage): 58345	
เลขทะเบียน (No. Plate): ฮย 5794	
ทะเบียนหมดอายุ (Registration Expiry): 8 ม.ค 61	
ชื่อลูกค้า Customer Name: ลีลา คาร์เซ็นเตอร์	
ที่อยู่ (Address):	
โทรศัพท์ (Tel):	
สถานที่ตรวจสอบรถ (Inspection Place): ลีลา คาร์เซ็นเตอร์

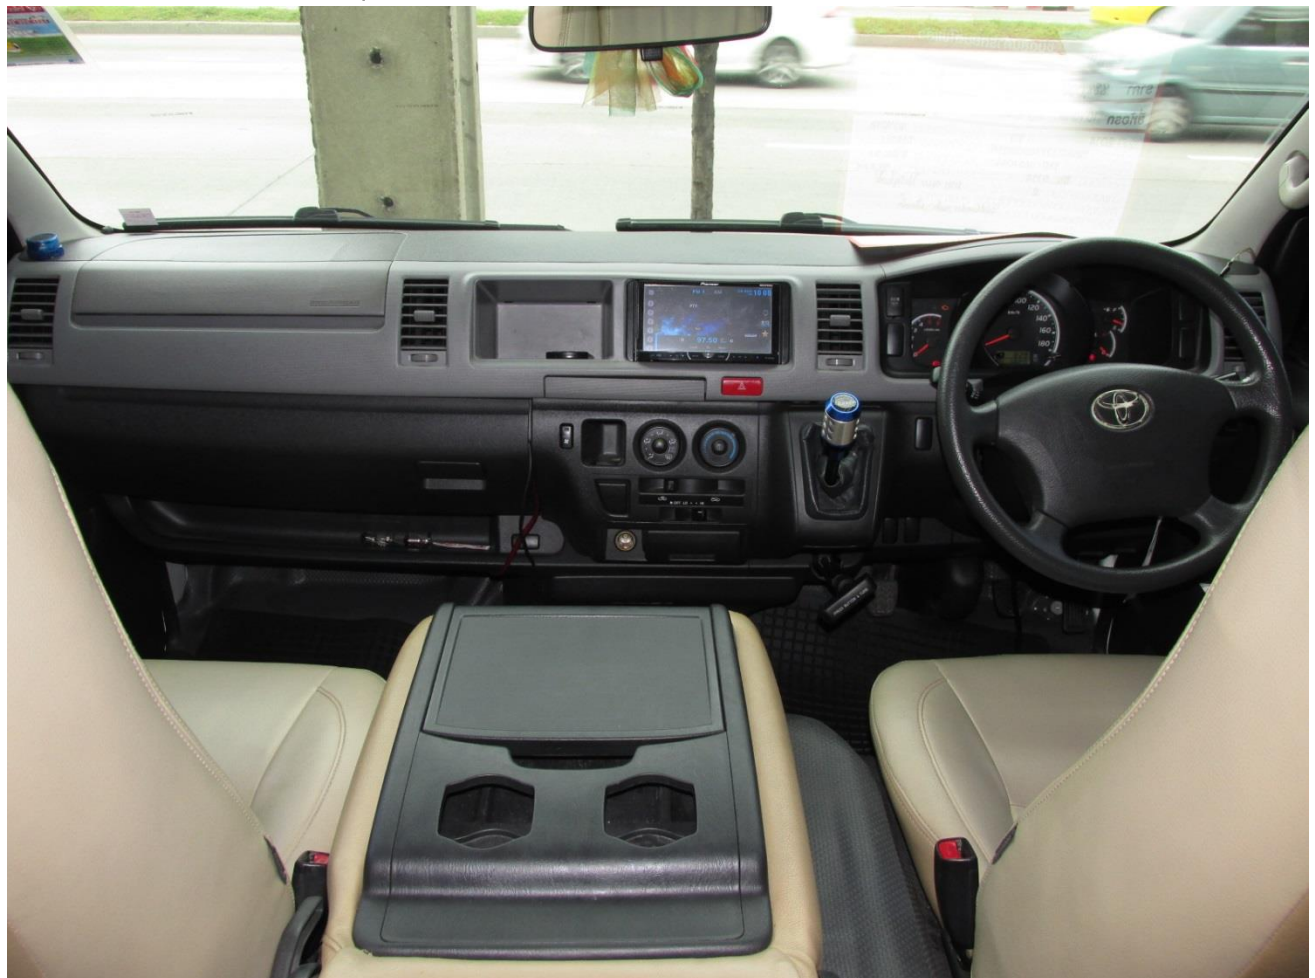
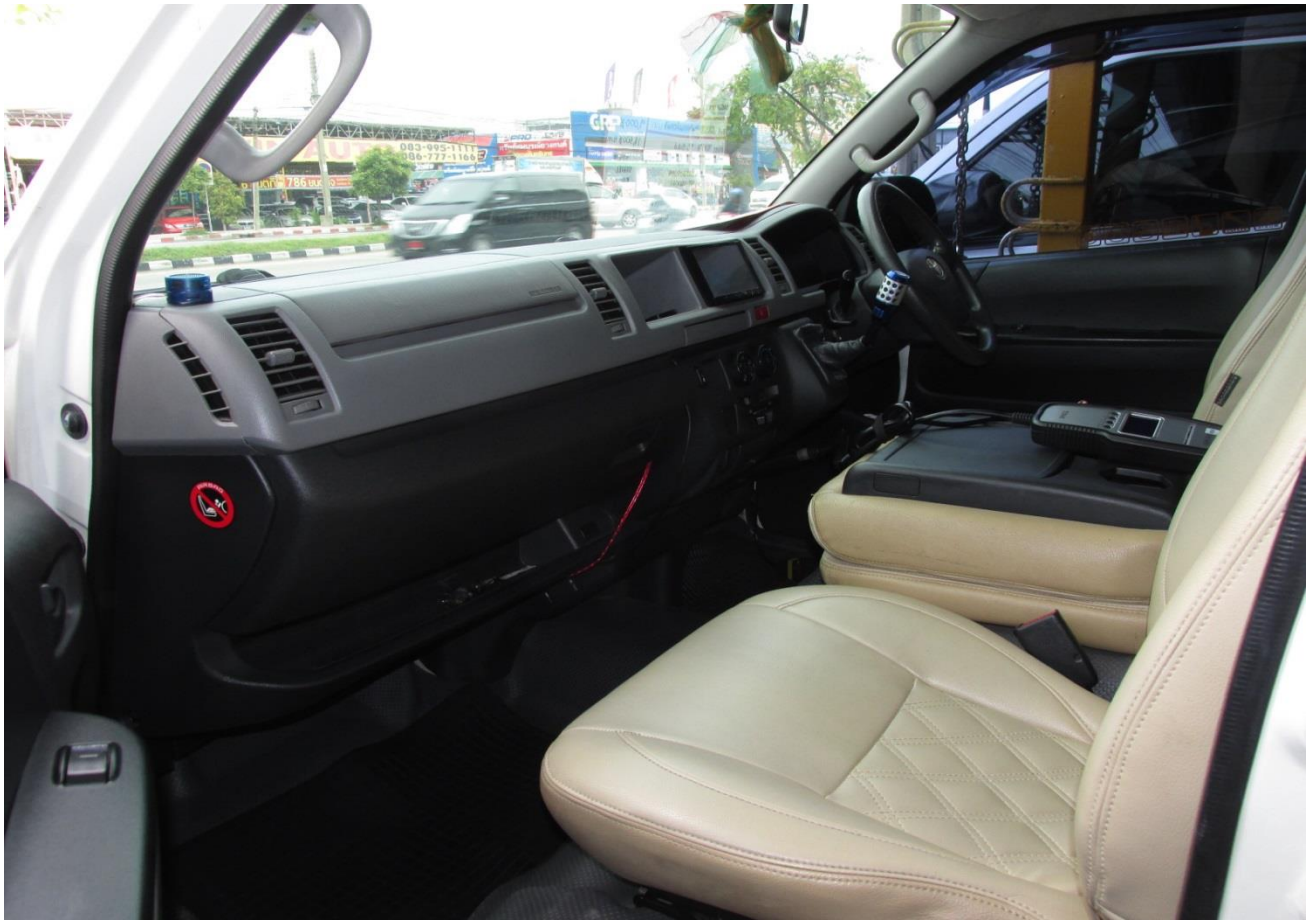
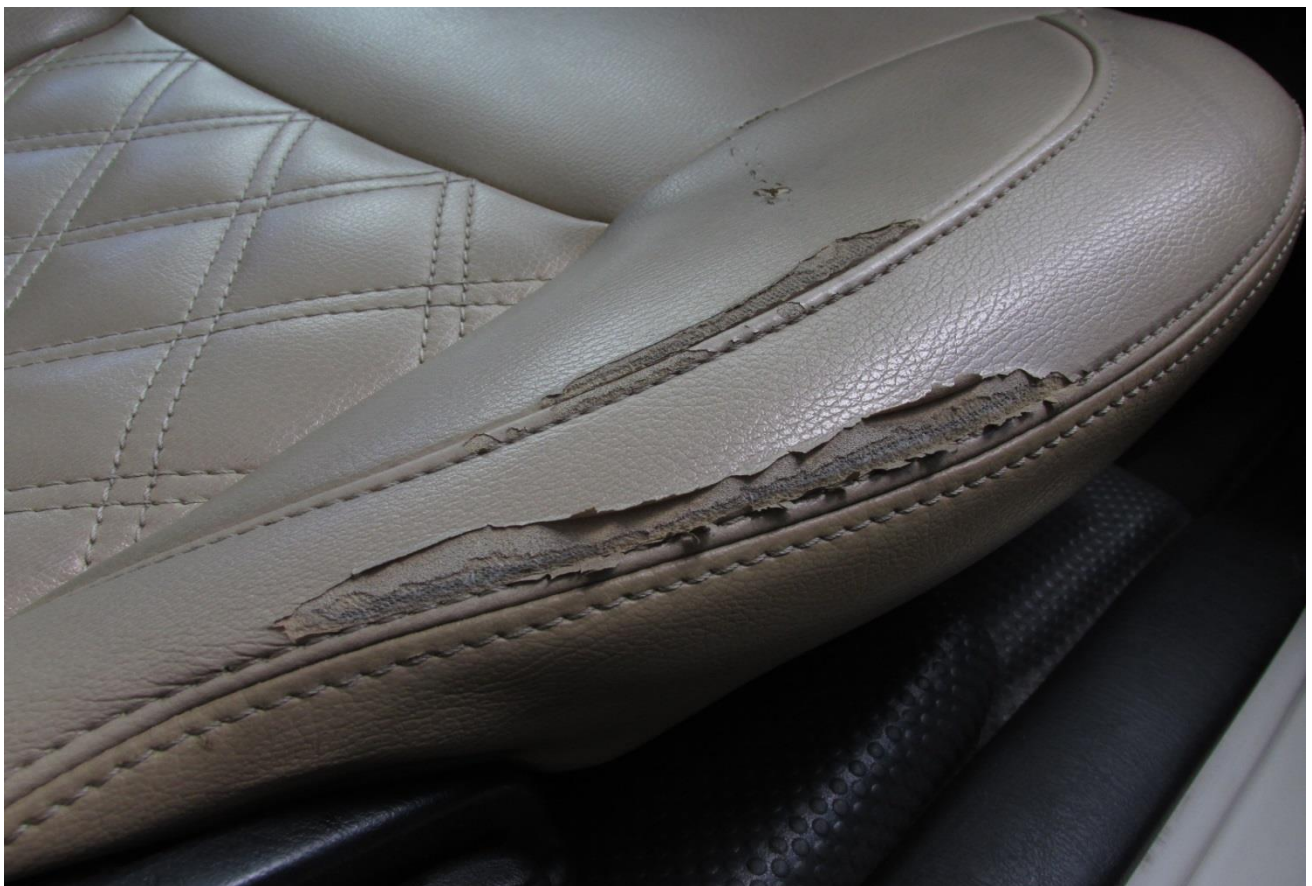
ที่นั่ง สภาพ Seat Appearance	เบาะหน้าขวามีรอยขาด

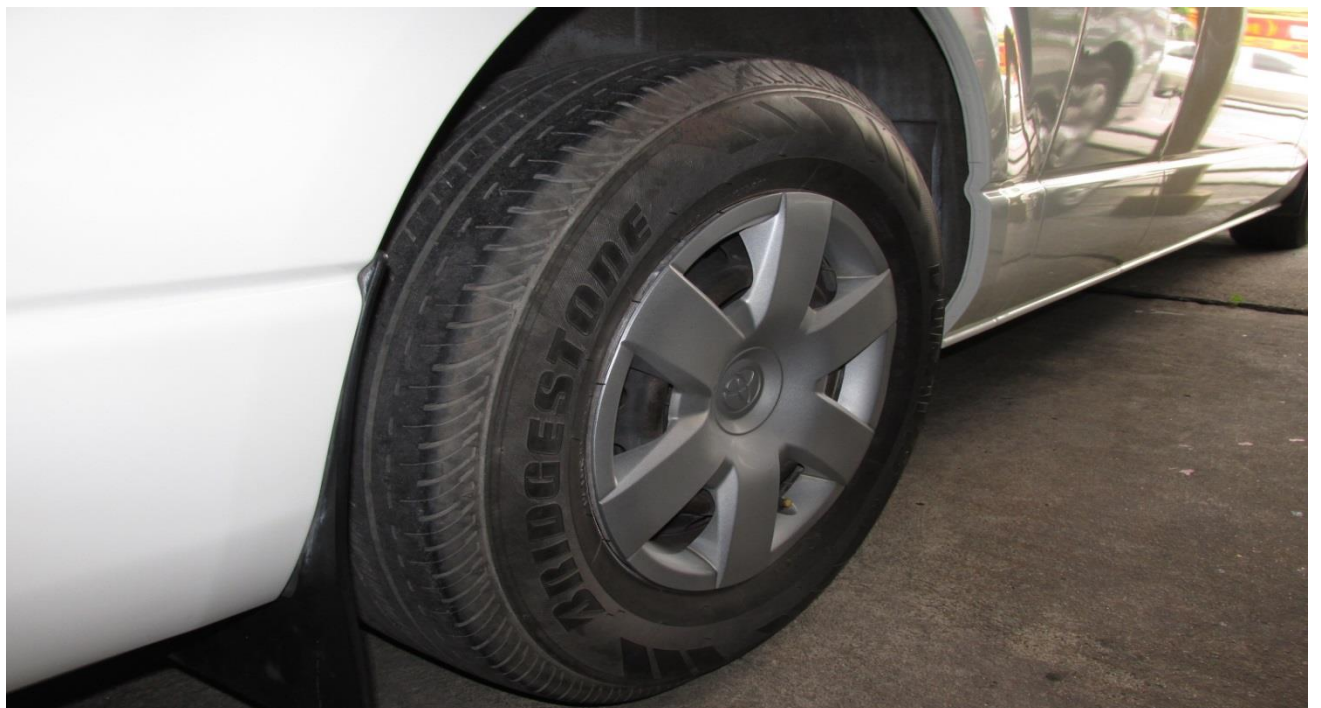
### ภาพโดยรวมของยาง ล้อ และ เบรค - Tyres, Wheels & Brakes Visual Details:

สภาพยางรถยนต์, เดือน/ปี ผลิต Tyres Appearance, Year	ปียางผลิต 1216 ยางสภาพดี
 	สภาพล้อรถ Wheel Rims Appearance	สภาพดีตามอายุการใช้งาน

จานเบรค Brake Discs (Front/Rear)	ควรเจียจานเบรคครั้งต่อไปที่เปลี่ยนผ้าเบรค
