Vehicle Inspection Report

สรุปผลการตรวจสอบ (Inspection Summary)

ยี่ห้อ/รุ่น (Brand/Model): TOYOTA COROLLA ALTIS 1.6 G AT	วันที่ตรวจสอบรถยนต์ (Date of Inspection): 10-05-62
หมายเลขตัวถัง (VIN): MR053REH104001447	เลขคำขอบริการ (Job No.) : I019/0025-012
หมายเลขเครื่องยนต์ (Engine No.): 1ZR Y028119	Vehicle Picture:  
ปีที่ผลิต (Build Date): 2014	
สีรถ (Color): น้ำตาล	
ระยะทางการใช้งาน (Mileage): 216,434 ก.ม.	
หมายเลขทะเบียน (No. Plate): 3กว 6580	
วันครบกำหนดชำระภาษี (Registration Expiry): 27 พ.ย. 62	
ชื่อลูกค้า Customer Name: REGENT HOME CAR รีเจนท์ โฮม คาร์	
ที่อยู่ (Address): รัชดาฯ-ห้วยขวาง-ลาดพร้าว-เพชรบุรีตัดใหม่	
โทรศัพท์ (Tel): 089-4588661	
สถานที่ตรวจสอบรถ (Inspection Place): REGENT HOME CAR รีเจนท์ โฮม คาร์

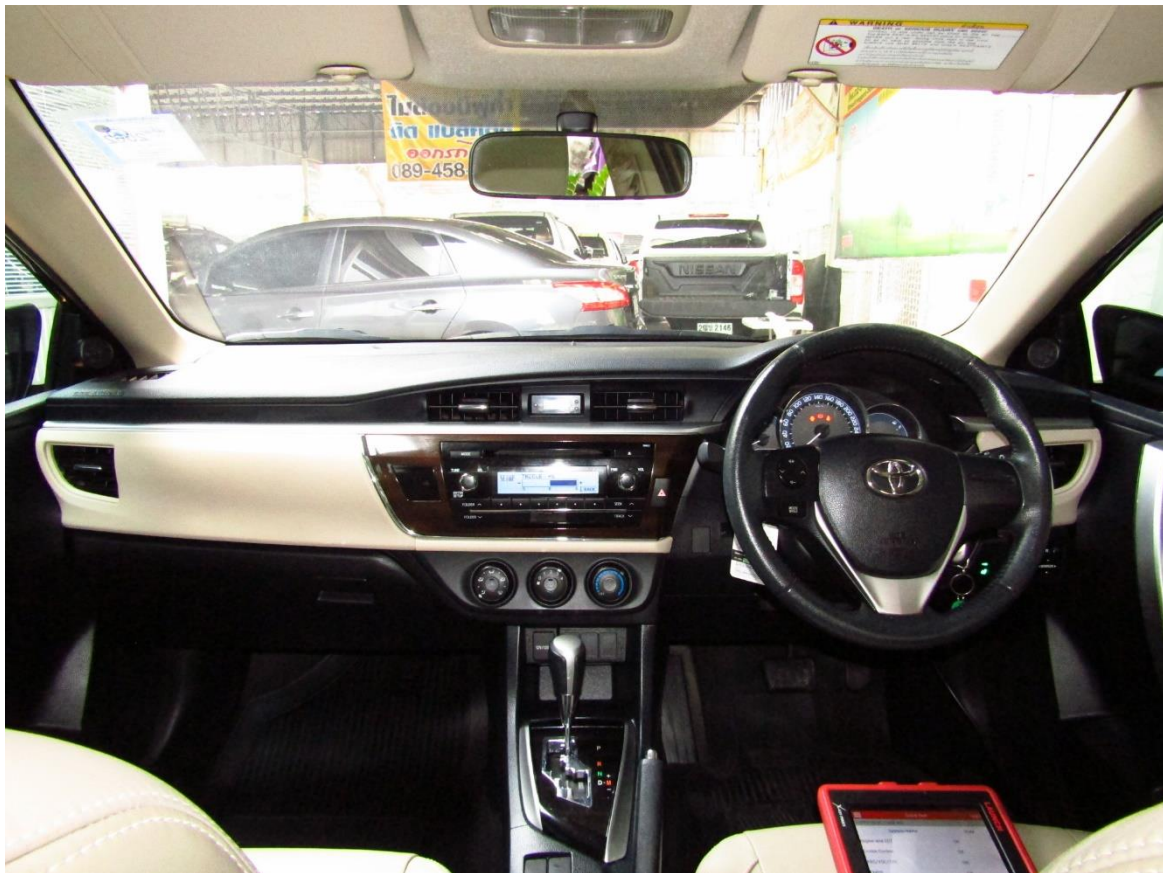
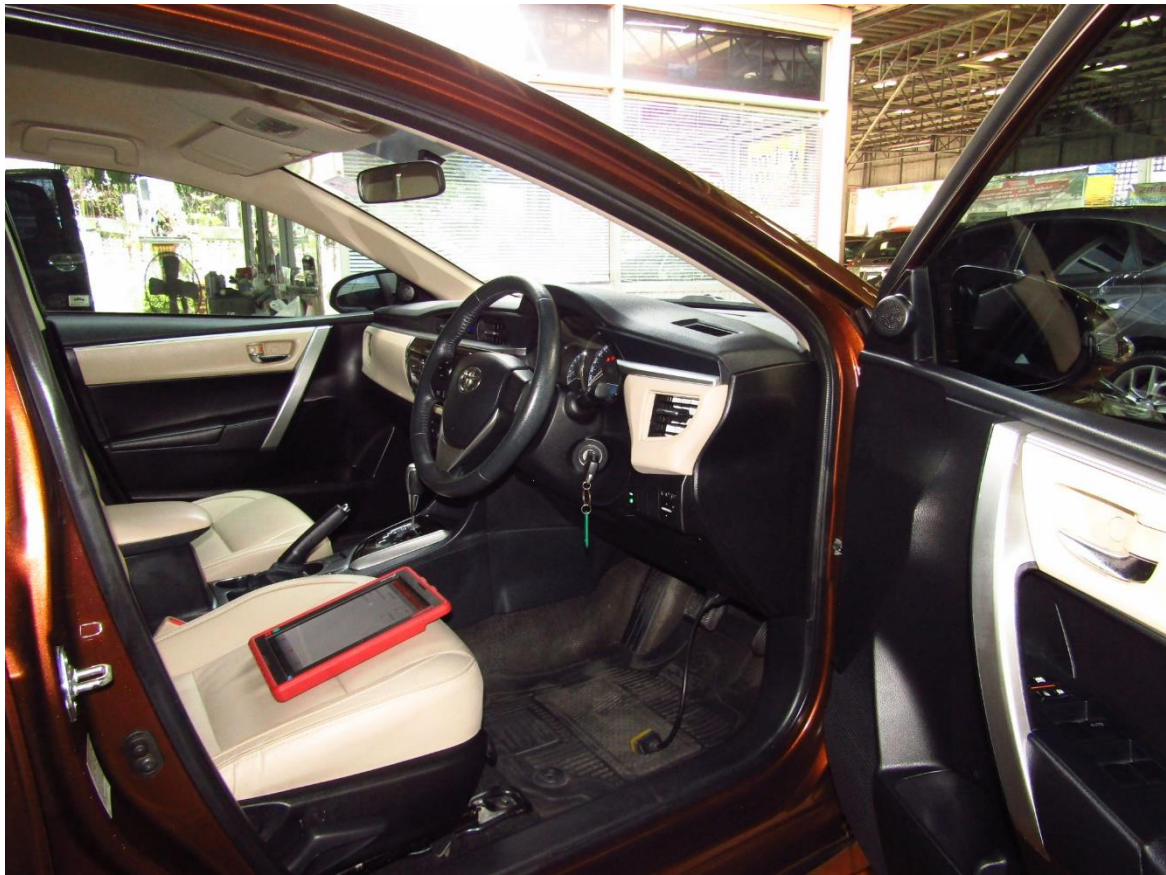
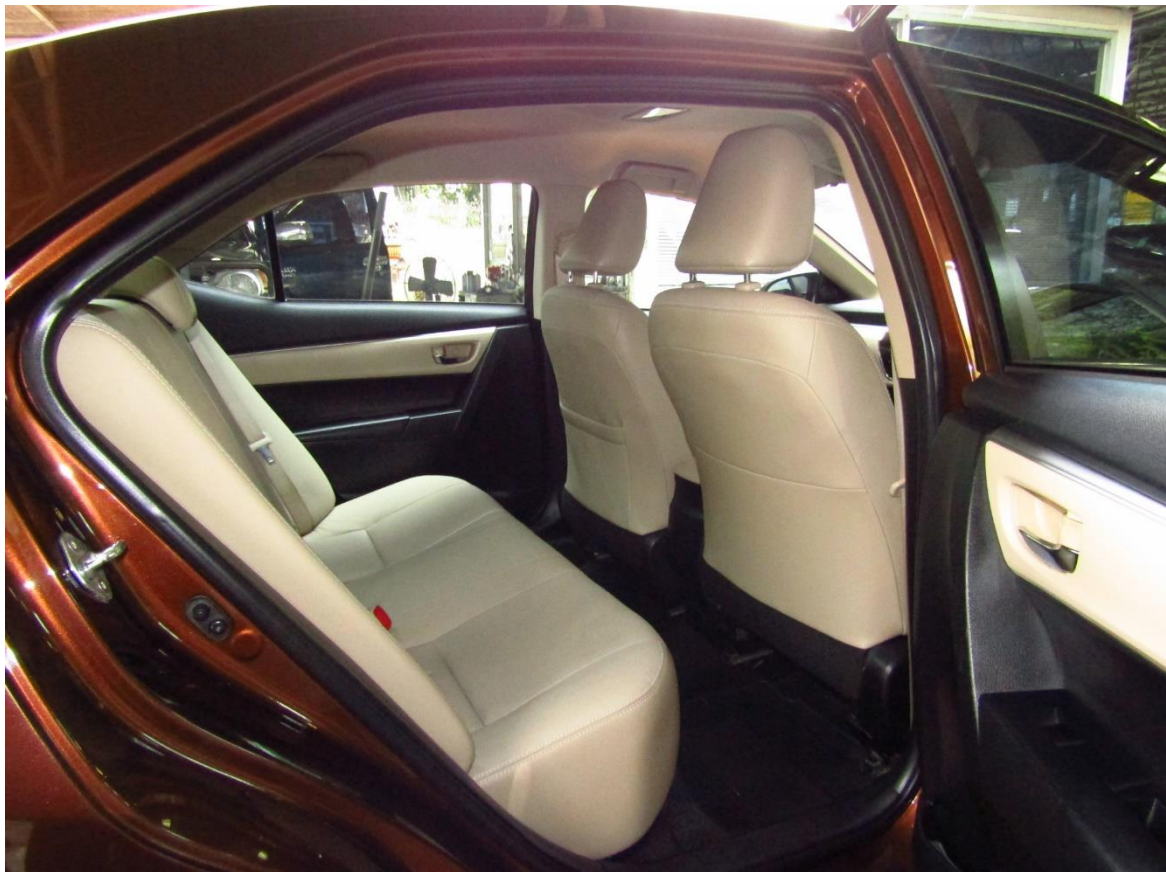
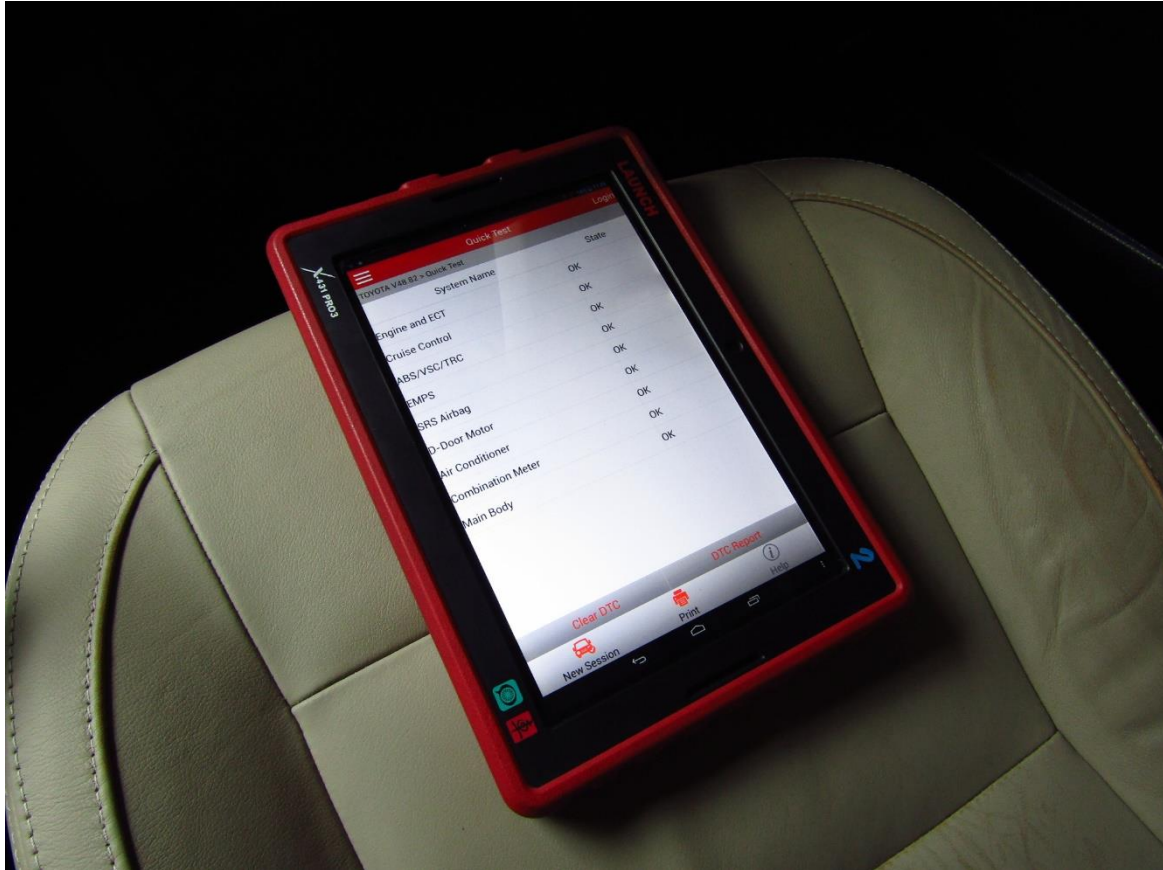
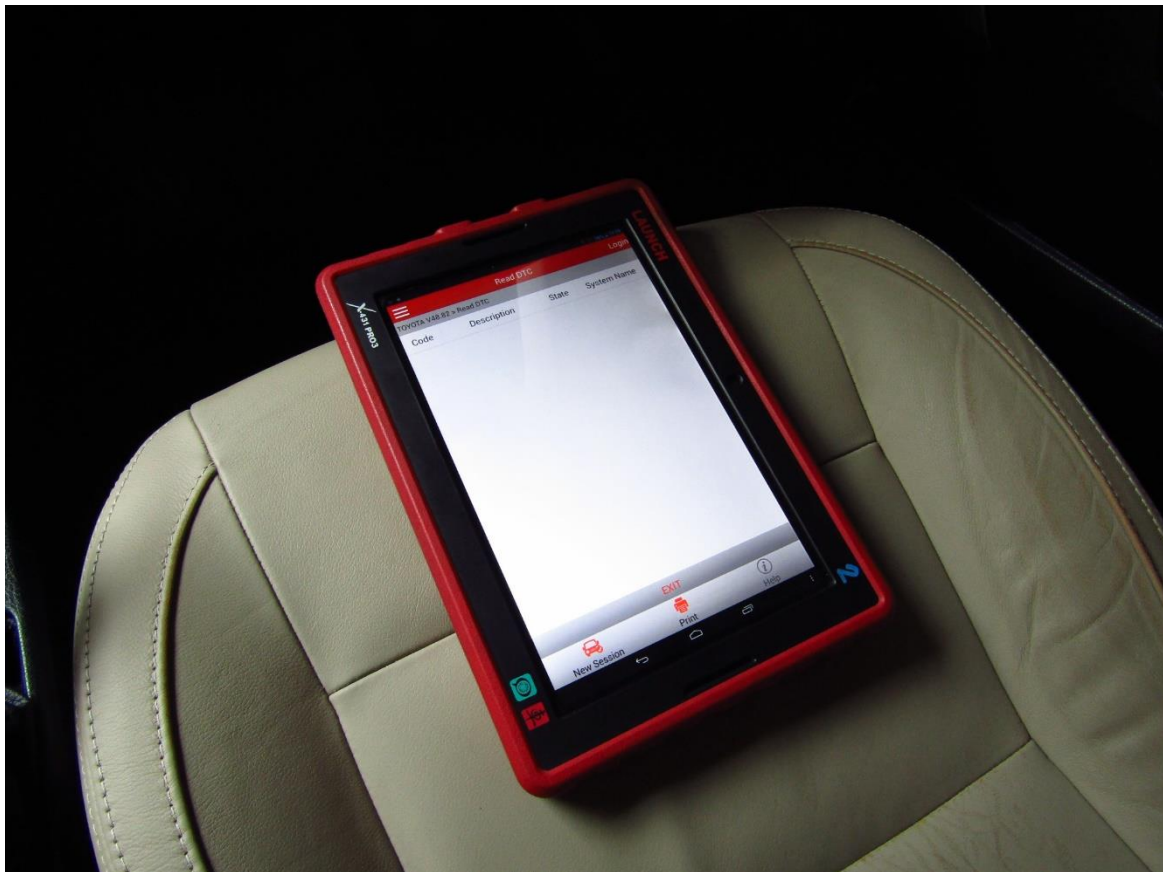
ภาพภายในด้านหน้า หลัง และ จุดบกพร่อง - Interior Visual Details (Front, Rear and/or Defect):

ที่นั่ง สภาพ Seat Appearance	สภาพตามอายุการใช้งาน

สภาพ รางใต้เบาะ Seat slide adjust rail	สภาพตามอายุการใช้งาน

แผงคอนโซล Other Trims	สภาพตามอายุการใช้งาน

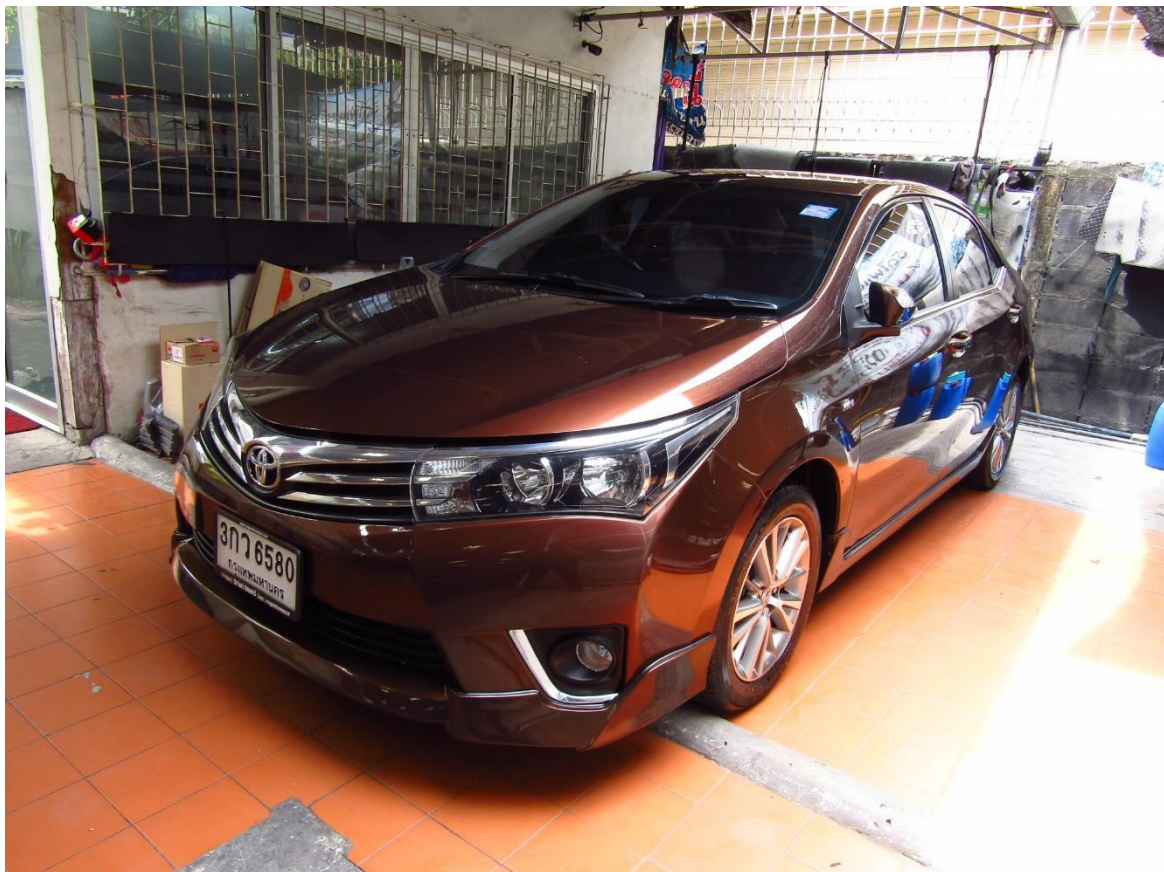
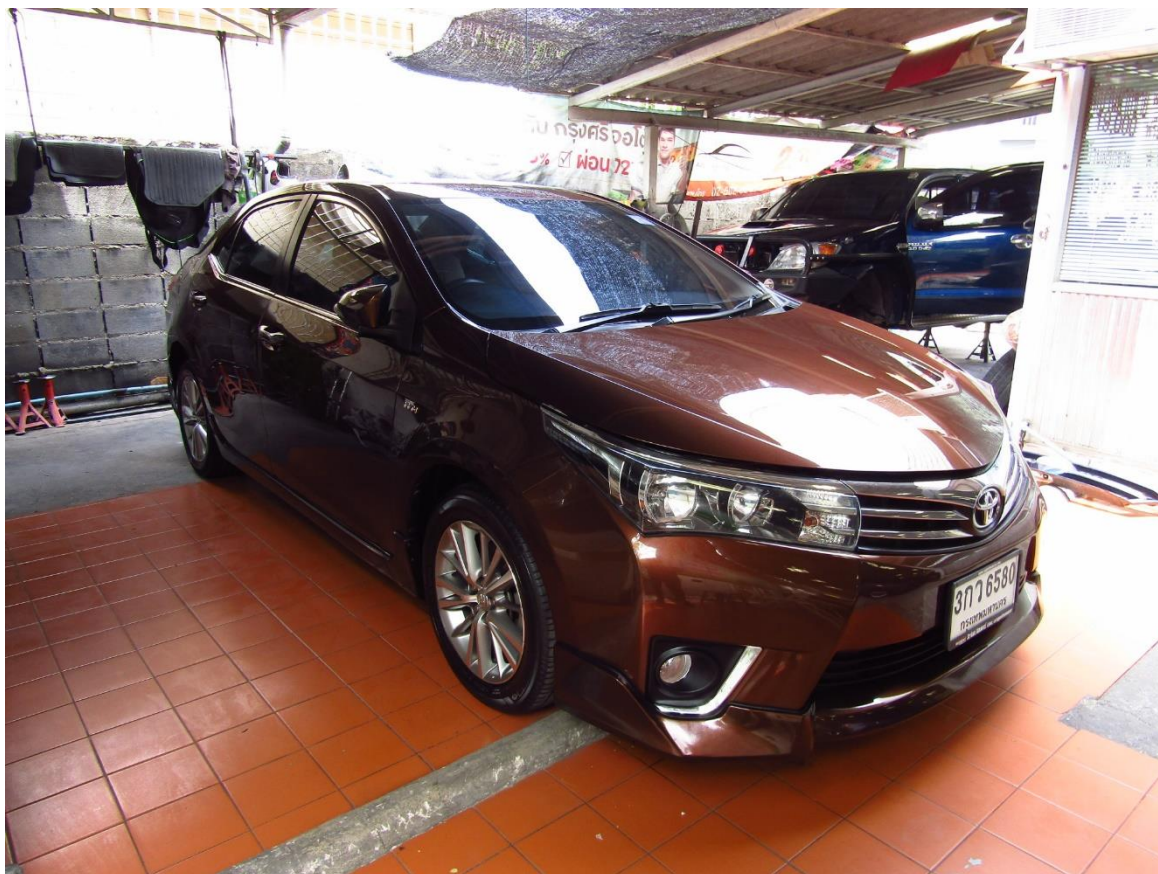
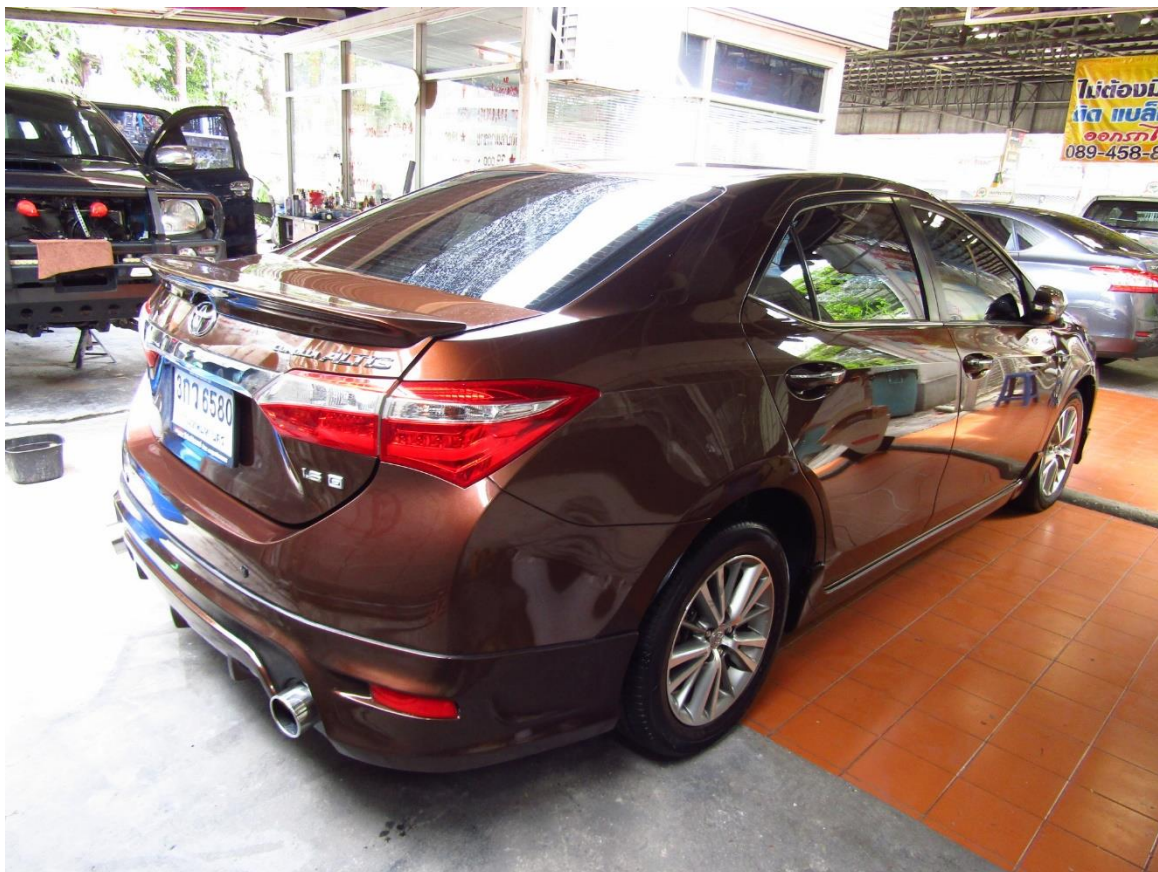
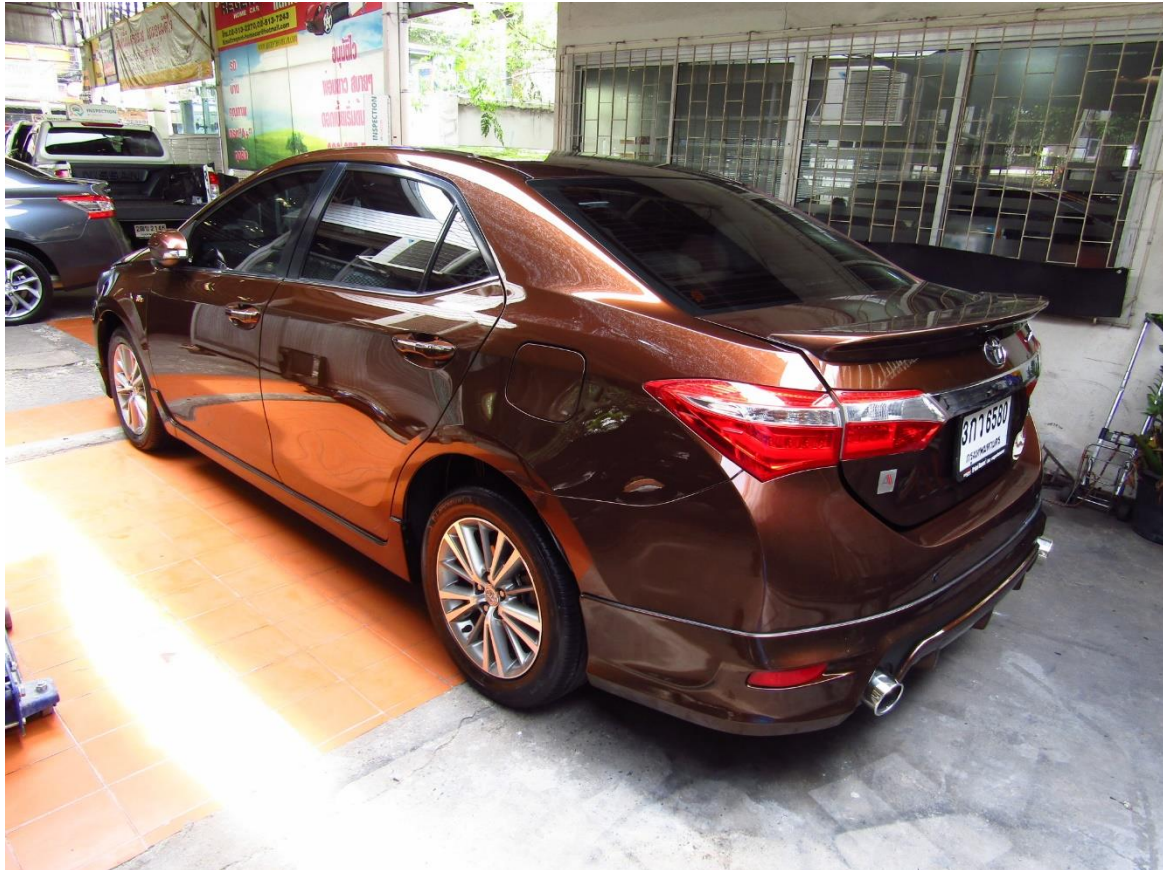
ภาพภายนอก - Exterior Visual Details:

สภาพรวมของโครงสร้างแชสซี Chassis Frames & Members Appearance	สภาพตามอายุการใช้งาน

สภาพใต้ท้องรถและอุปกรณ์ใต้ท้องรถ Under Body and Parts Appearance	สภาพตามอายุการใช้งาน

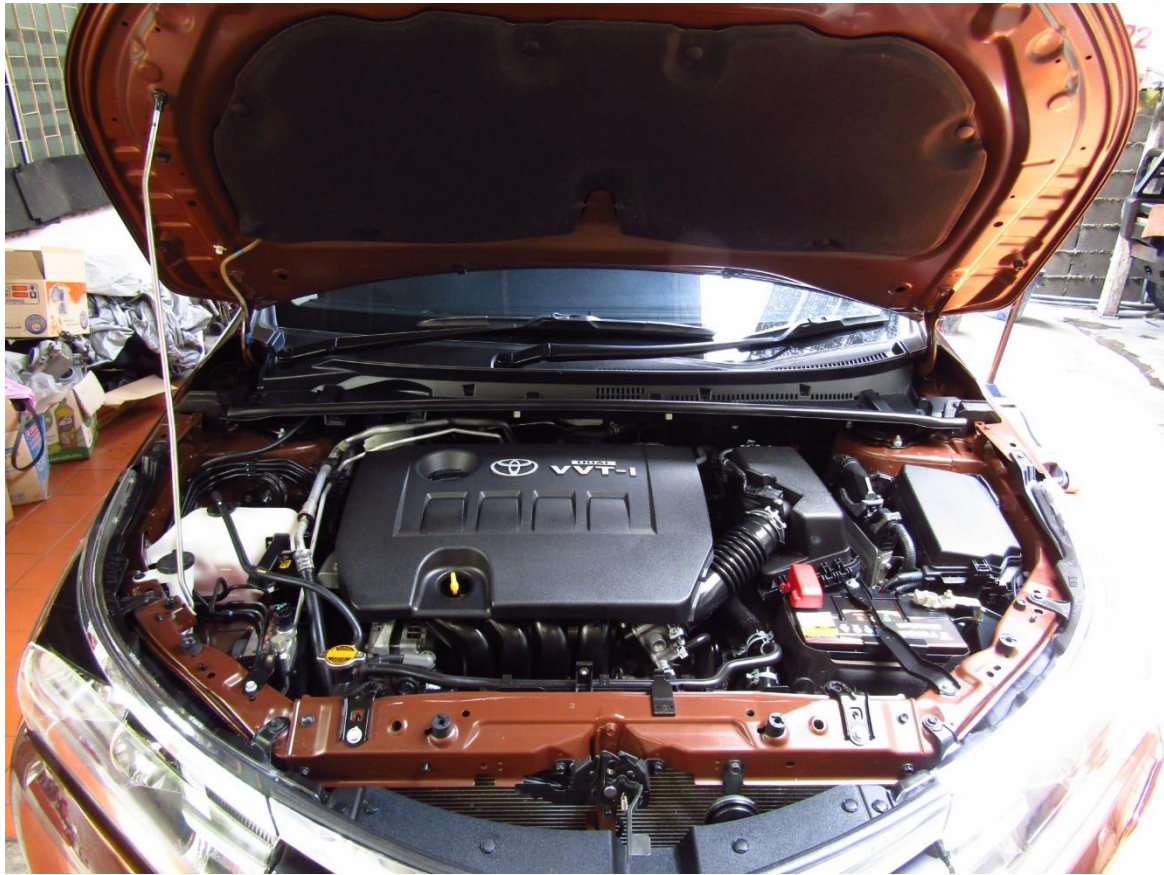
ภาพห้องเครื่อง - Engine Bay Visual Details:

เครื่องยนต์ไม่พบการรั่วซึม No any leak on engine	ใช่

การรั่วไหลของน้ำมัน Fluid Leaks	ไม่มี

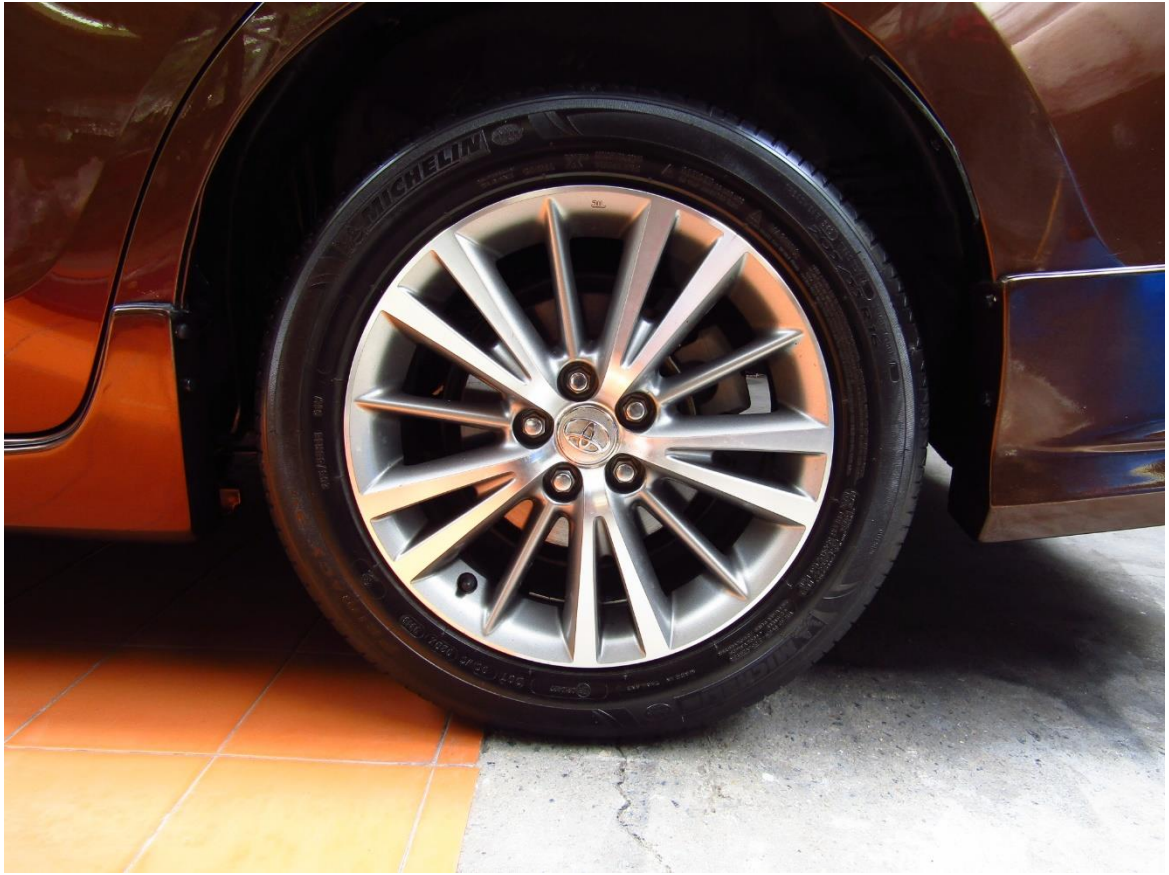
ภาพโดยรวมของยาง ล้อ และ เบรค - Tyres, Wheels & Brakes Visual Details:

สภาพยางรถยนต์, สัปดาห์/ปี ผลิต Tyres Appearance, Year	0818

ผ้าดิสเบรค (หน้า/หลัง) Brake Pads (Front/Rear)	สภาพตามอายุการใช้งาน

จานดิสเบรค Brake Discs (Front/Rear)	ควรเจียจานเบรคครั้งต่อไปที่เปลี่ยนผ้าเบรค
