Vehicle Inspection Report

ยี่ห้อ/รุ่น (Brand/Model): NISSAN TEANA 200 XL 2.0 AT	วันที่ตรวจสอบรถยนต์ (Date of Inspection): 20-08-61
หมายเลขตัวถัง (VIN): MNTBDUJ32Z0004687	เลขคำขอบริการ (Job No.): I018/018-097
หมายเลขเครื่องยนต์ (Engine No.): MR20 012424R	Vehicle Picture:  
ปีที่ผลิต (Build Date): 2010	
สีรถ (Color): ดำ	
ระยะทางการใช้งาน (Mileage): 101,956 ก.ม.	
หมายเลขทะเบียน (No. Plate): ฏอ 8547	
วันครบกำหนดชำระภาษี (Registration Expiry): 30 พ.ย. 61	
ชื่อลูกค้า Customer Name: วิสารถยนต์	
ที่อยู่ (Address): กาญจนภิเษก	
โทรศัพท์ (Tel):	
สถานที่ตรวจสอบรถ (Inspection Place): วิสารถยนต์

ข้อคิดเห็นทั่วไป (General Comments): รถสภาพดี โครงสร้างไม่เคยอุบัติเหตุ ไม่เคยจมน้ำและไฟไหม้

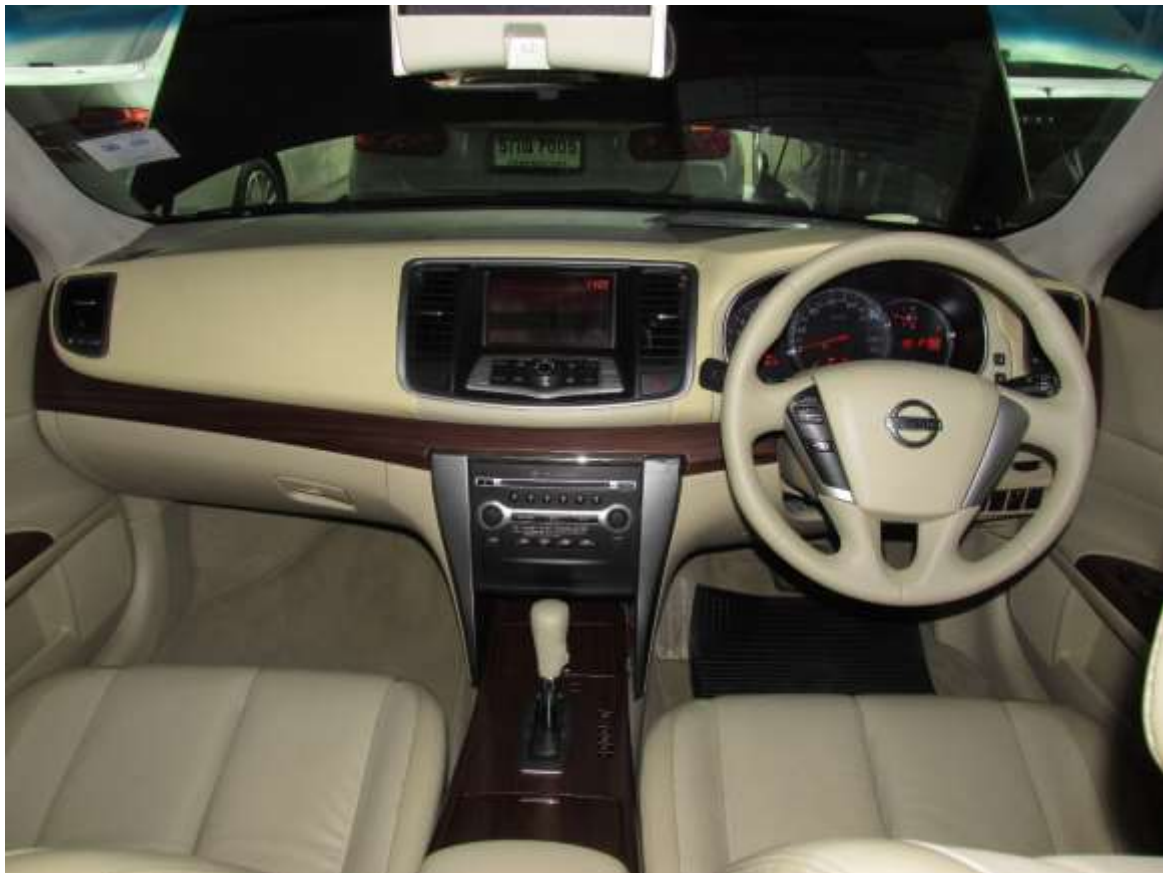
ภาพภายในด้านหน้า หลัง และ จุดบกพร่อง - Interior Visual Details (Front, Rear and/or Defect):

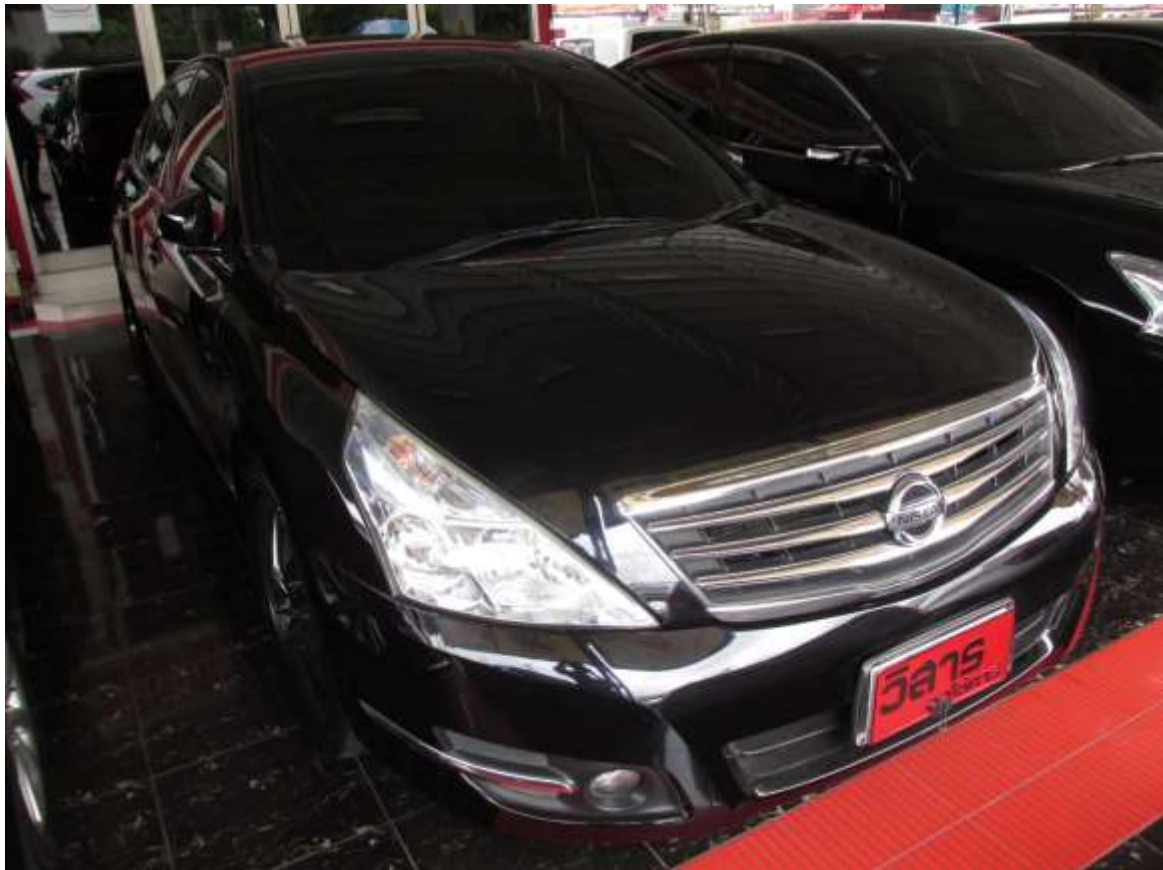
อื่นๆเพิ่มเติม Others	ไฟมปิดยางอะไหล่แตก , ฝาปิดหม้อพักน้ำไม่มี

ภาพภายนอก - Exterior Visual Details:

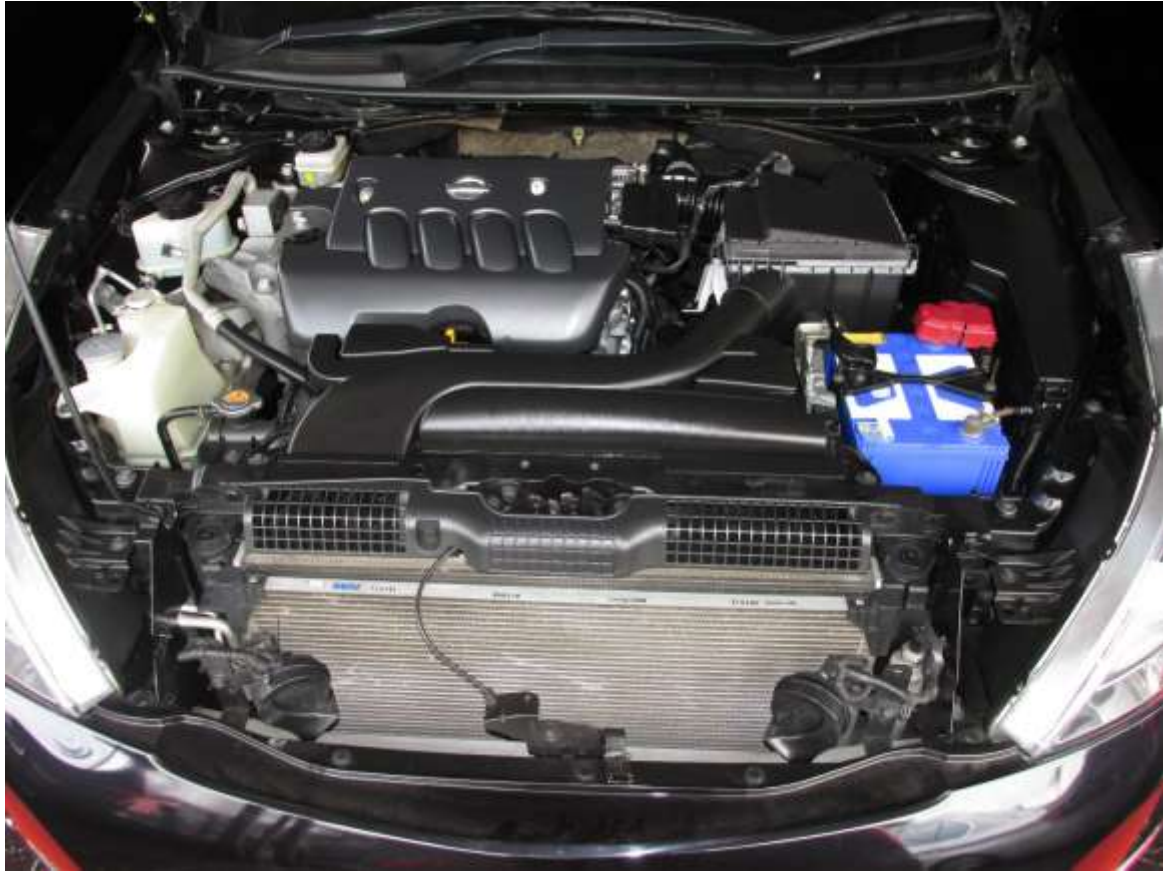
ภาพห้องเครื่อง - Engine Bay Visual Details:

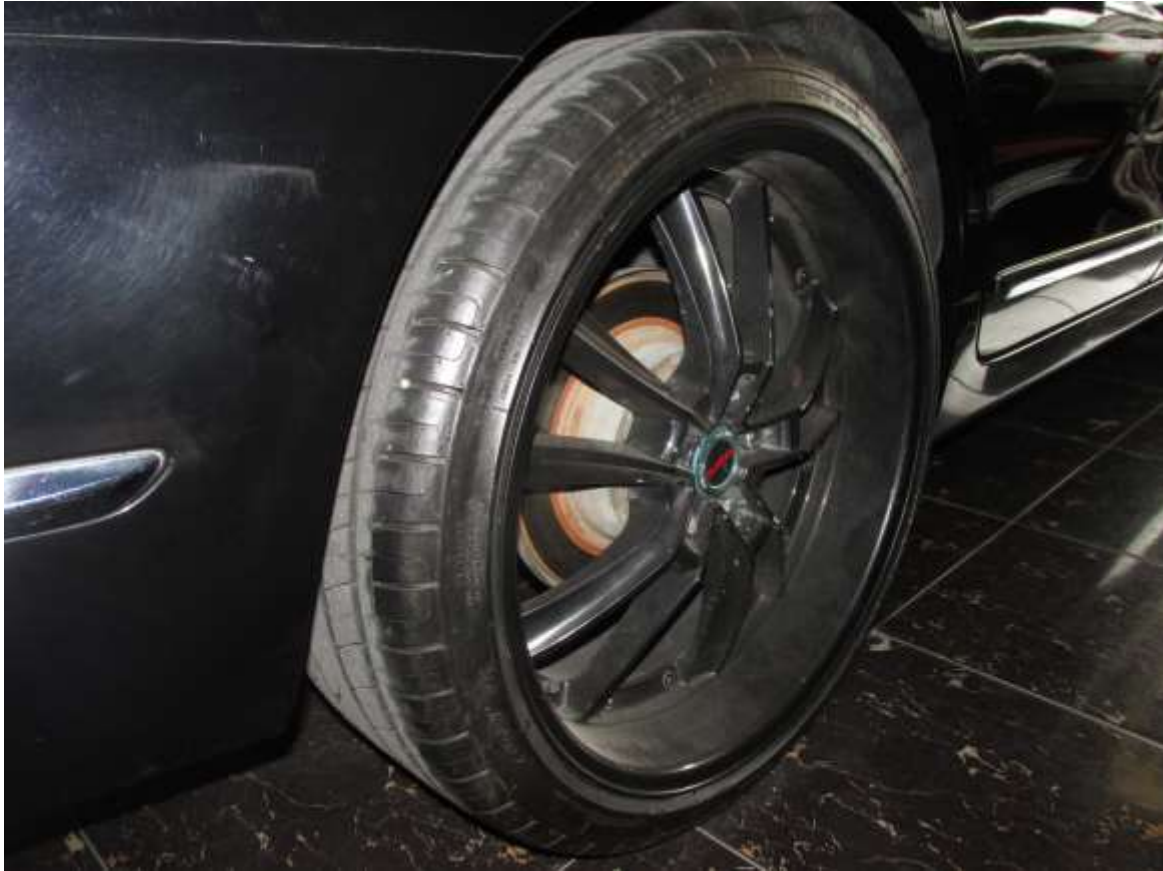
สภาพยางรถยนต์, สัปดาห์/ปี ผลิต Tyres Appearance, Year	3016
 	สภาพล้อรถ Wheel Rims Appearance	สภาพตามอายุการใช้งาน
 	ยางอะไหล่ และล้อ Spare Tyre & Rim	สภาพตามอายุการใช้งาน
 	คาลลิเปอร์เบรค และท่อน้ำมัน Brake Hose Callipers & Pipes	สภาพปกติไม่พบการรั่วซึม
 	ผ้าตีสเบรค (หน้า/หลัง) Brake Pads (Front/Rear)	สภาพตามอายุการใช้งาน
 	จานตีสเบรค Brake Discs (Front/Rear)	ควรเจียจานเบรคครั้งต่อไปที่เปลี่ยนผ้าเบรค
 	ดรัมเบรคล้อหลัง Brakes and Drums any No Leakage	N/A
 	การทำงานของเบรคมือ Park Brake function	ระยะการทำงานปกติ

ภาพโดยรวมของยาง ล้อ และ เบรค - Tyres, Wheels & Brakes Visual Details:
