Vehicle Inspection Report

สรุปผลการตรวจสอบ (Inspection Summary)

ยี่ห้อ/รุ่น (Make/Model): TOYOTA ALPHARD	วันที่ตรวจสอบรถยนต์ (Date of Inspection): 21.11.60
เลขตัวถัง (VIN): ATH10-0024791	เลขคำขอบริการ (Job No.) : I017/0130-008
เลขเครื่องยนต์ (Engine No.): 2AZ-H028711	Vehicle Picture:
ปีผลิต (Build Date): 2008

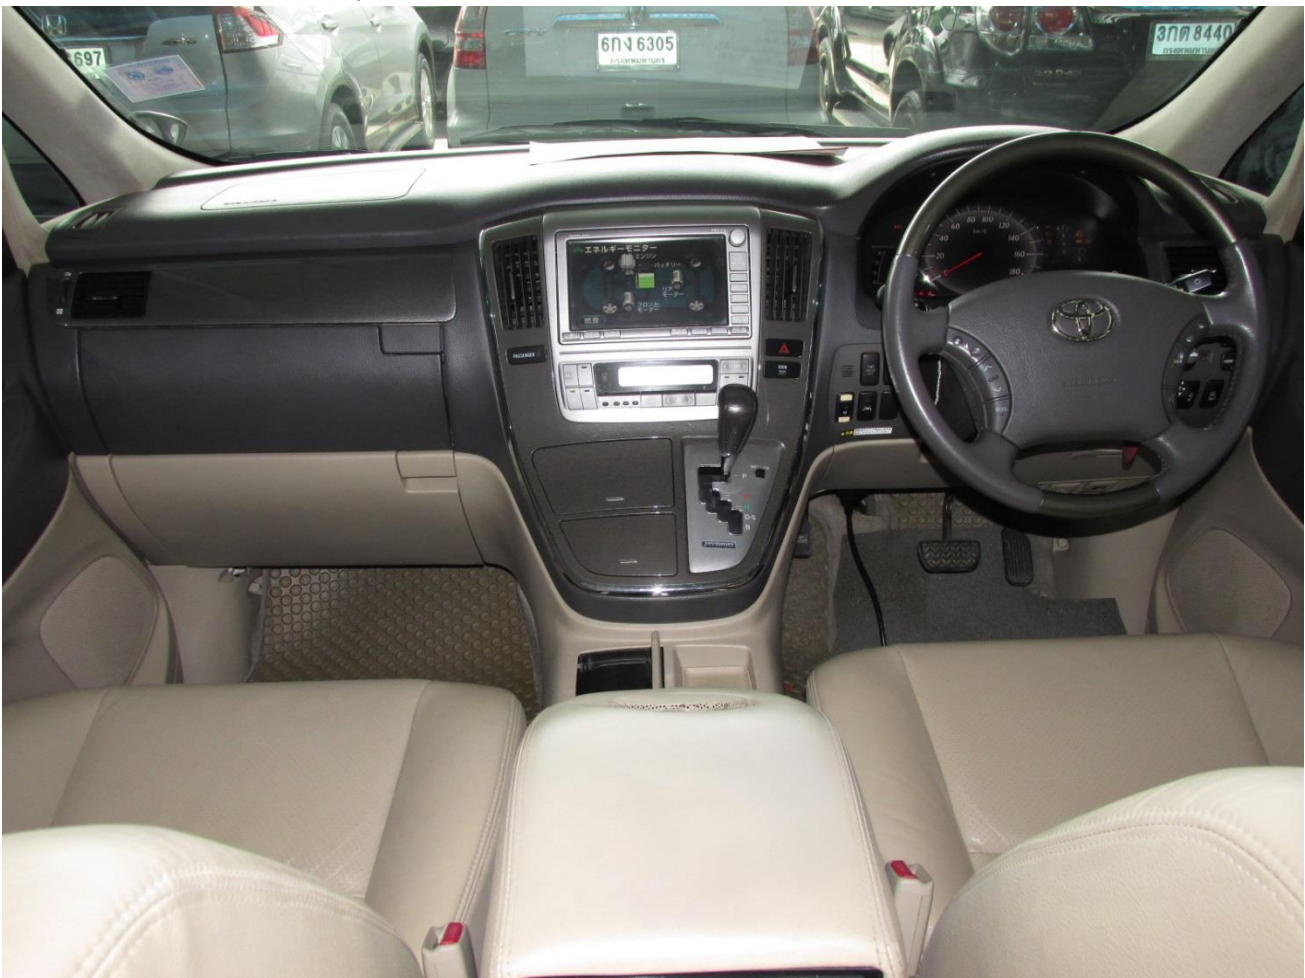
ที่นั่ง สภาพ Seat Appearance	สภาพดีตามอายุการใช้งาน
 	การทำงาน การปรับ และการล็อคเบาะ Seat Adjust functional	ทำงานได้ดี
 	สภาพ รางได้เบาะ Seat slide adjust rail	สภาพดีตามอายุการใช้งาน
 	เข็มขัดนิรภัย Seat Belts	สภาพดีตามอายุการใช้งาน
 	แผงคอนโซล Other Trims	สภาพดีตามอายุการใช้งาน
 	เครื่องเสียงภายในรถ Radio/ Multiplayer	เปิด-ปิด ปกติ
 	ลำโพง Speaker working	ทำงานปกติ
 	ไล่ฝ้ากระจกหลัง Rear Window Demister	สภาพดีไม่พบรอยขาด
 	อุปกรณ์ทำความเย็นและความร้อน Air Condition/Heater	ทำงานปกติ
 	ชุดปัดน้ำฝน และระบบฉีดน้ำ Washers & Wipers	ทำงานปกติ
 	แตร Horn	ทำงานปกติ
 	บานพับ และกลอนประตู Doors, Locks & Hinges	สภาพดีเหมาะสมกับอายุการใช้งาน
 	การเปิดประตูจากด้านใน Door Handle (inside)	ทำงานได้ดี
 	สภาพยางขอบประตู Weather Strip	สภาพดีเหมาะสมกับอายุการใช้งาน
 	การทำงานของกระจก Window Operation	ทำงานเปิด-ปิด ปกติ

หน้าปัดและมาตรวัด ปกติ หรือ มีไฟ โชนหรือไม่มี Dash Warning Lights & Gauges	ไม่มีไฟโชน
 	การวินิจฉัยผ่านทาง OBD On-Board Diagnostics (OBD)	ปกติ
 	ไฟส่องสว่าง All Lights	ปกติ
 	สมุดคู่มือรถ Owner's Manual & Service Intervals	มีประจำรถ
 	อื่นๆ เพิ่มเติม เช่น กลิ่น เศษกระดาษ Odor and Other	N/A

ภาพภายในด้านหน้า หลัง และ จุดบกพร่อง - Interior Visual Details (Front, Rear and/or Defect):

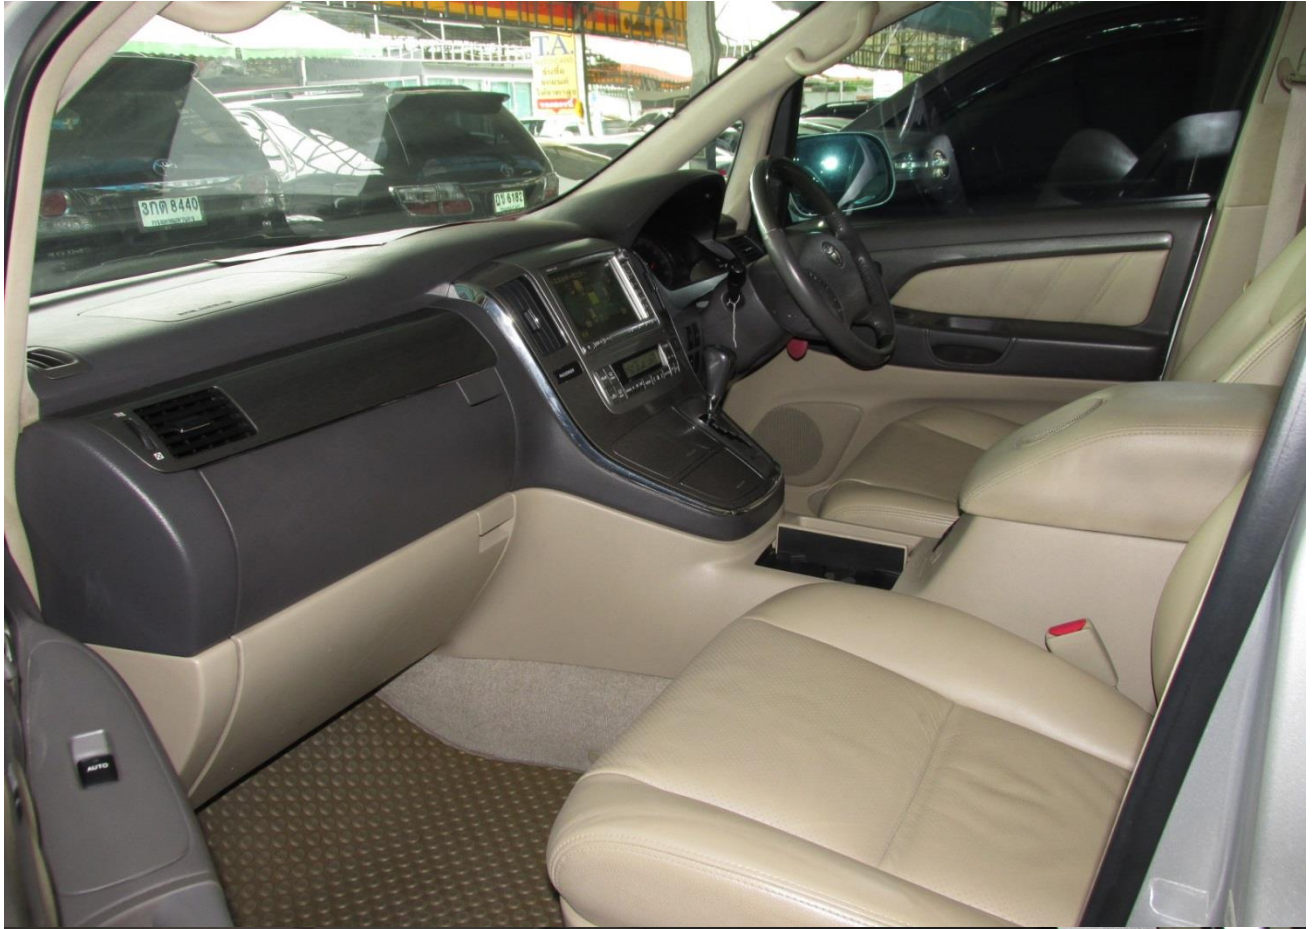
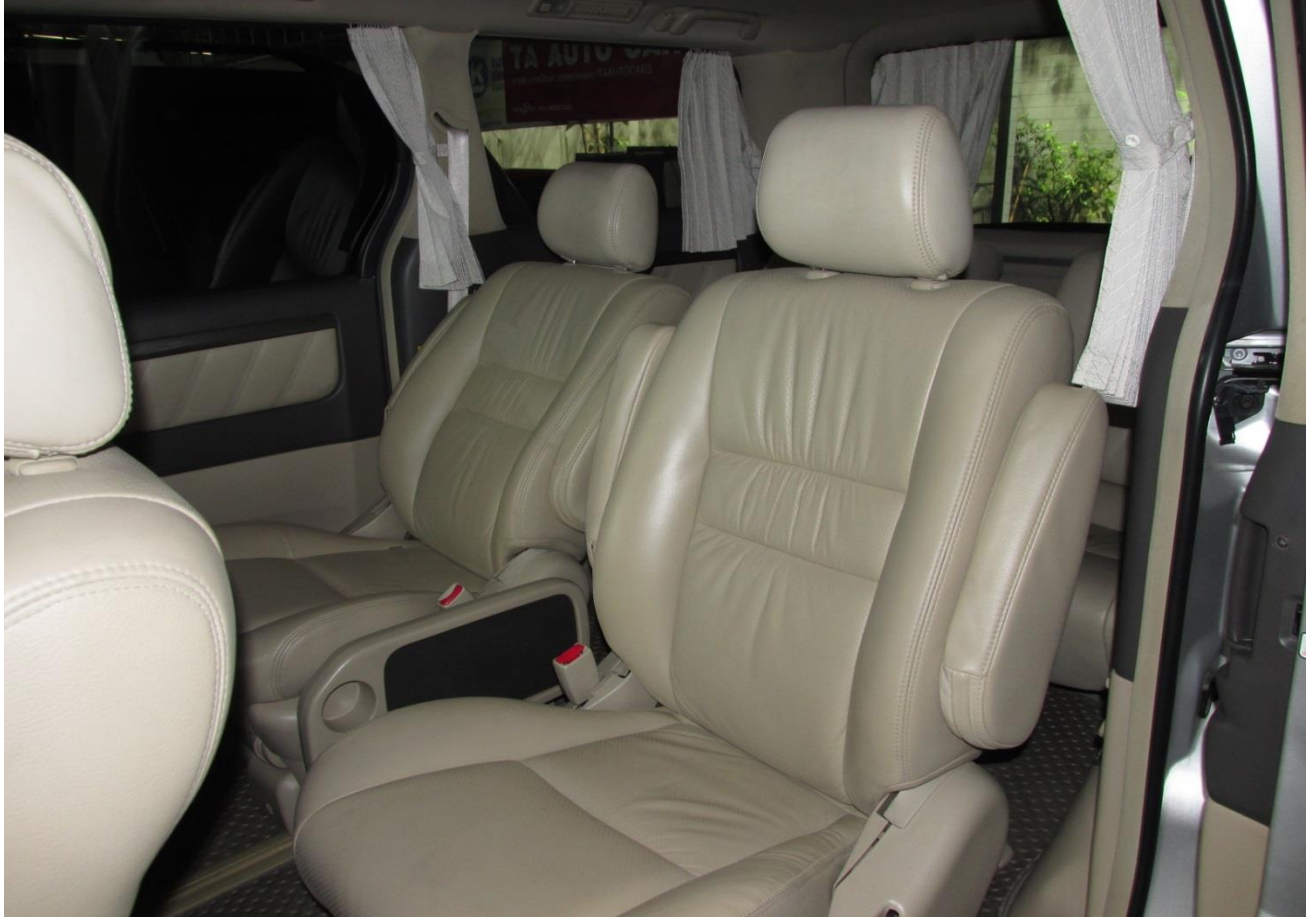
ภาพภายในด้านหน้า หลัง และ จุดบกพร่อง (ต่อ) - Interior Visual Details (Front, Rear and/or Defect) (Continued):

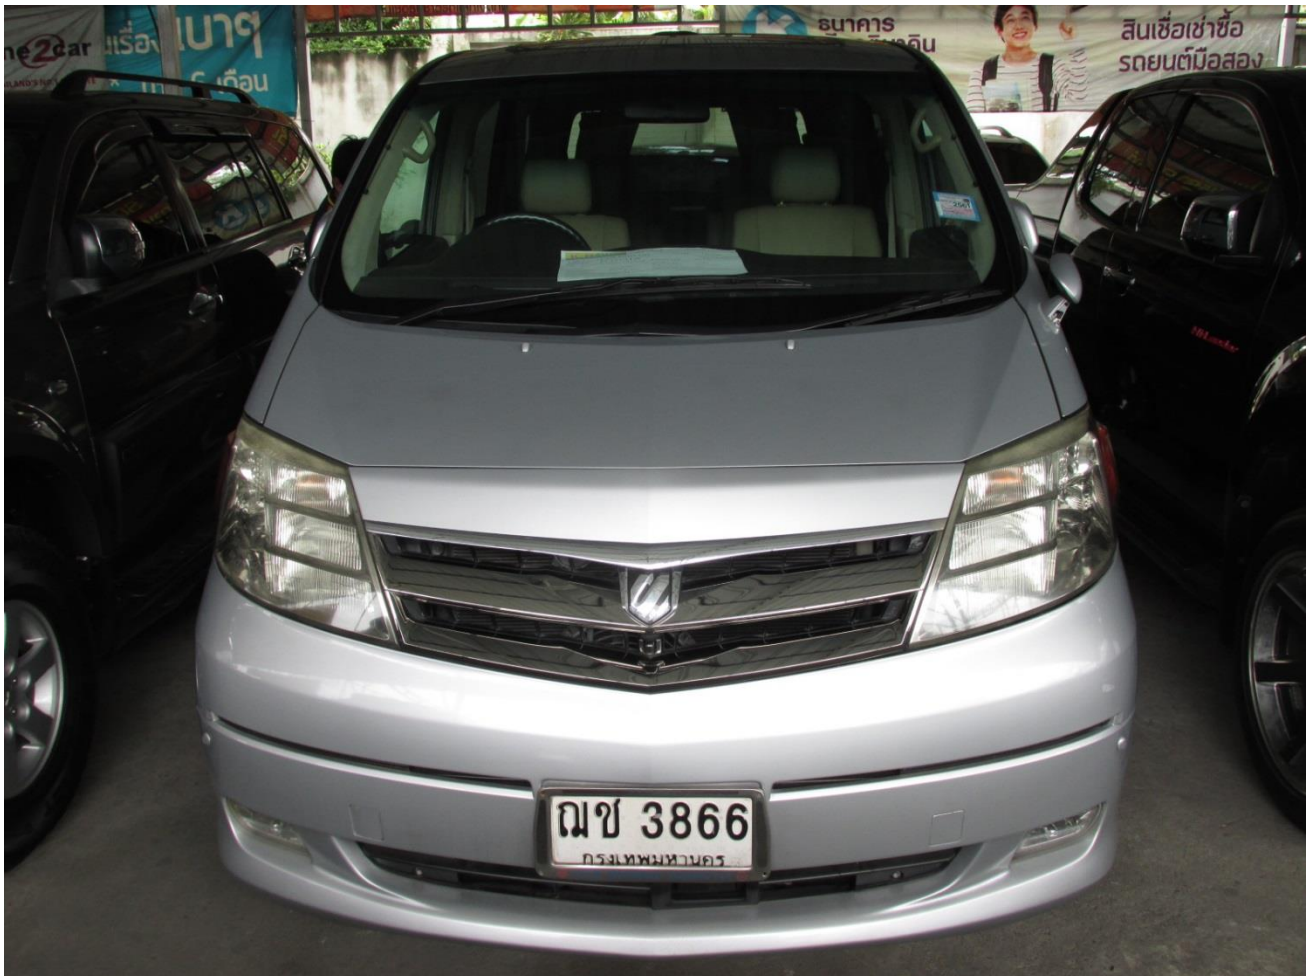
ภาพภายนอก - Exterior Visual Details:

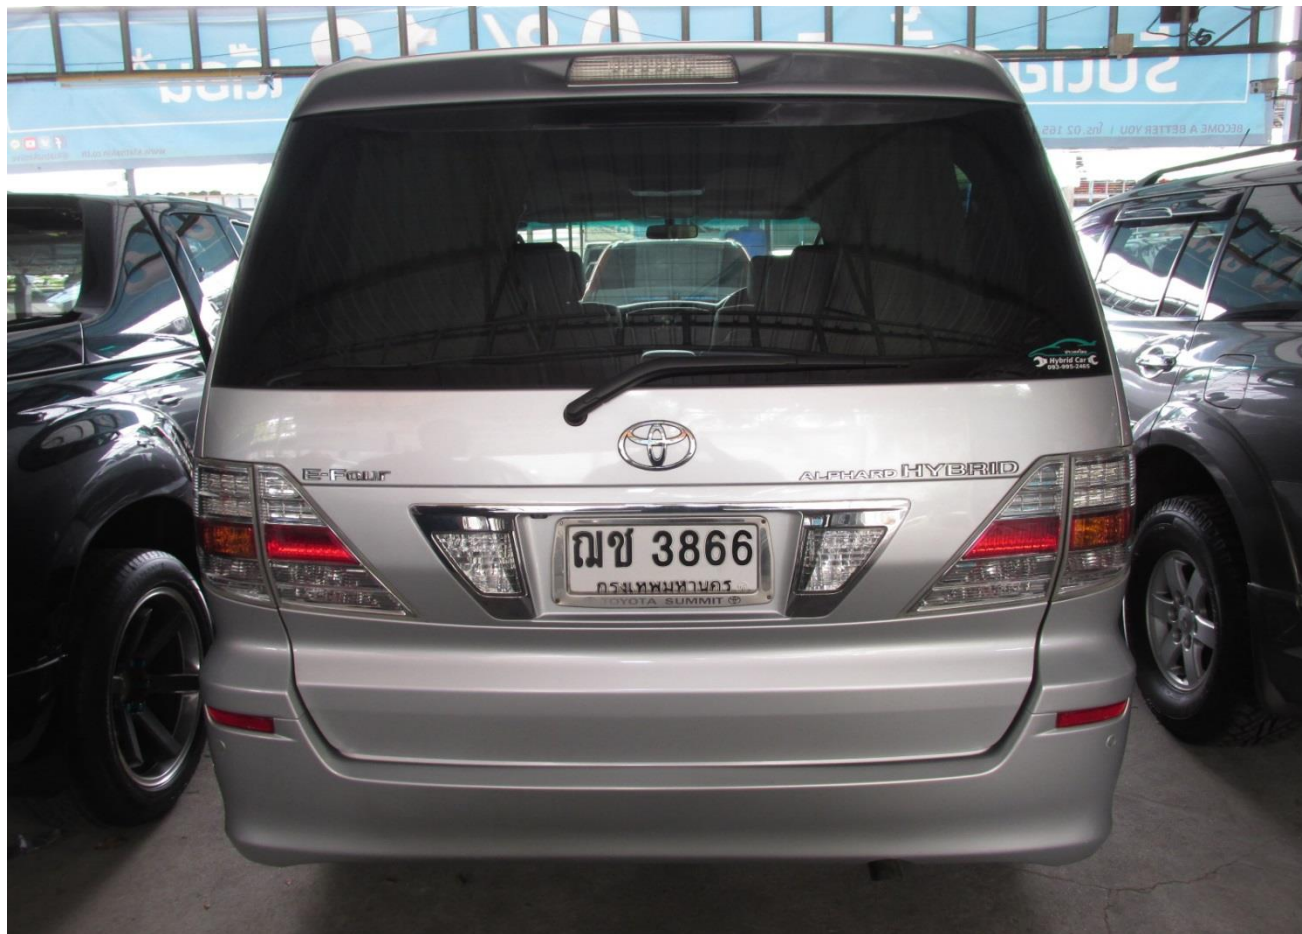
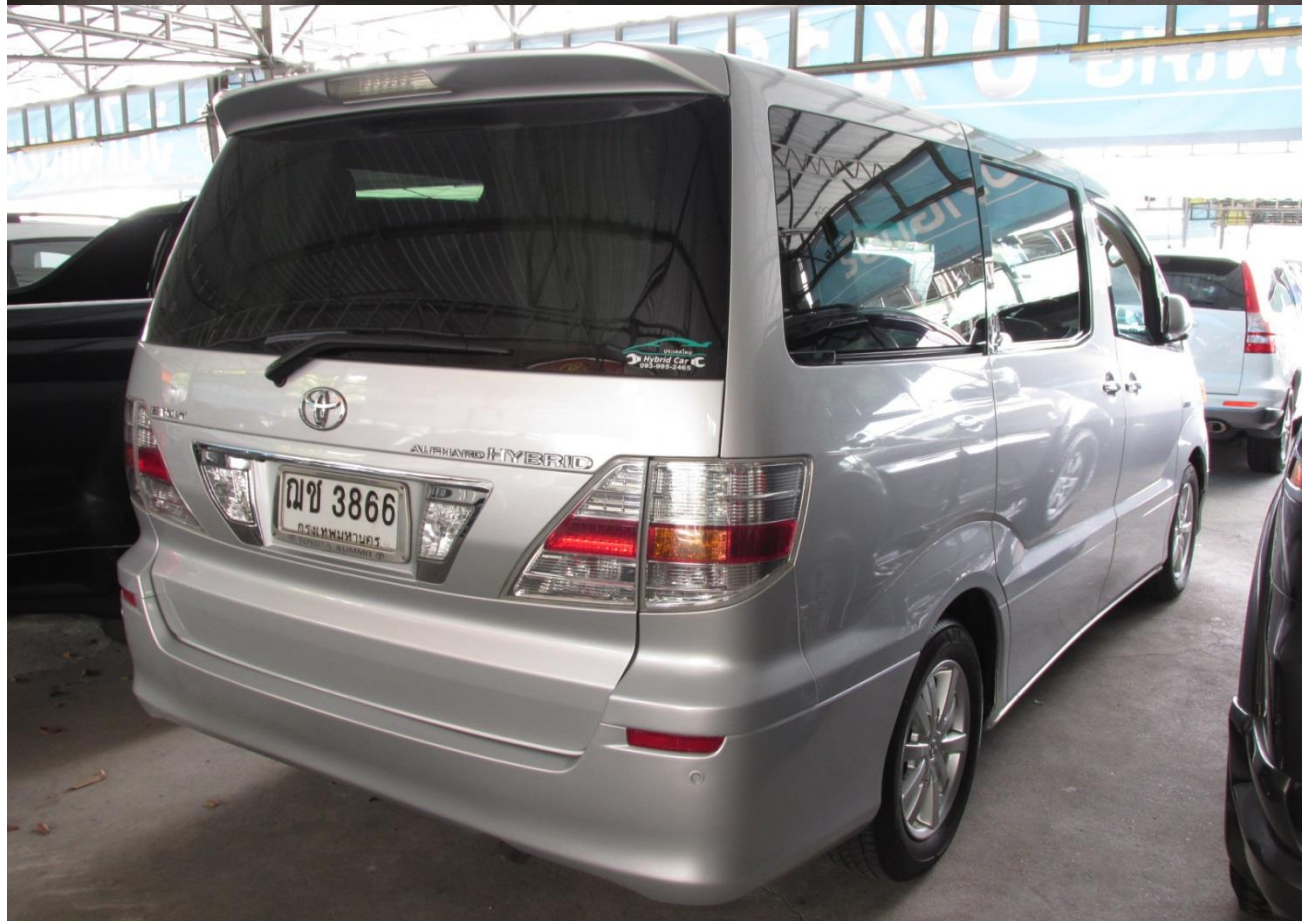
ภาพภายนอก (ต่อ) - Exterior Visual Details (Continued):

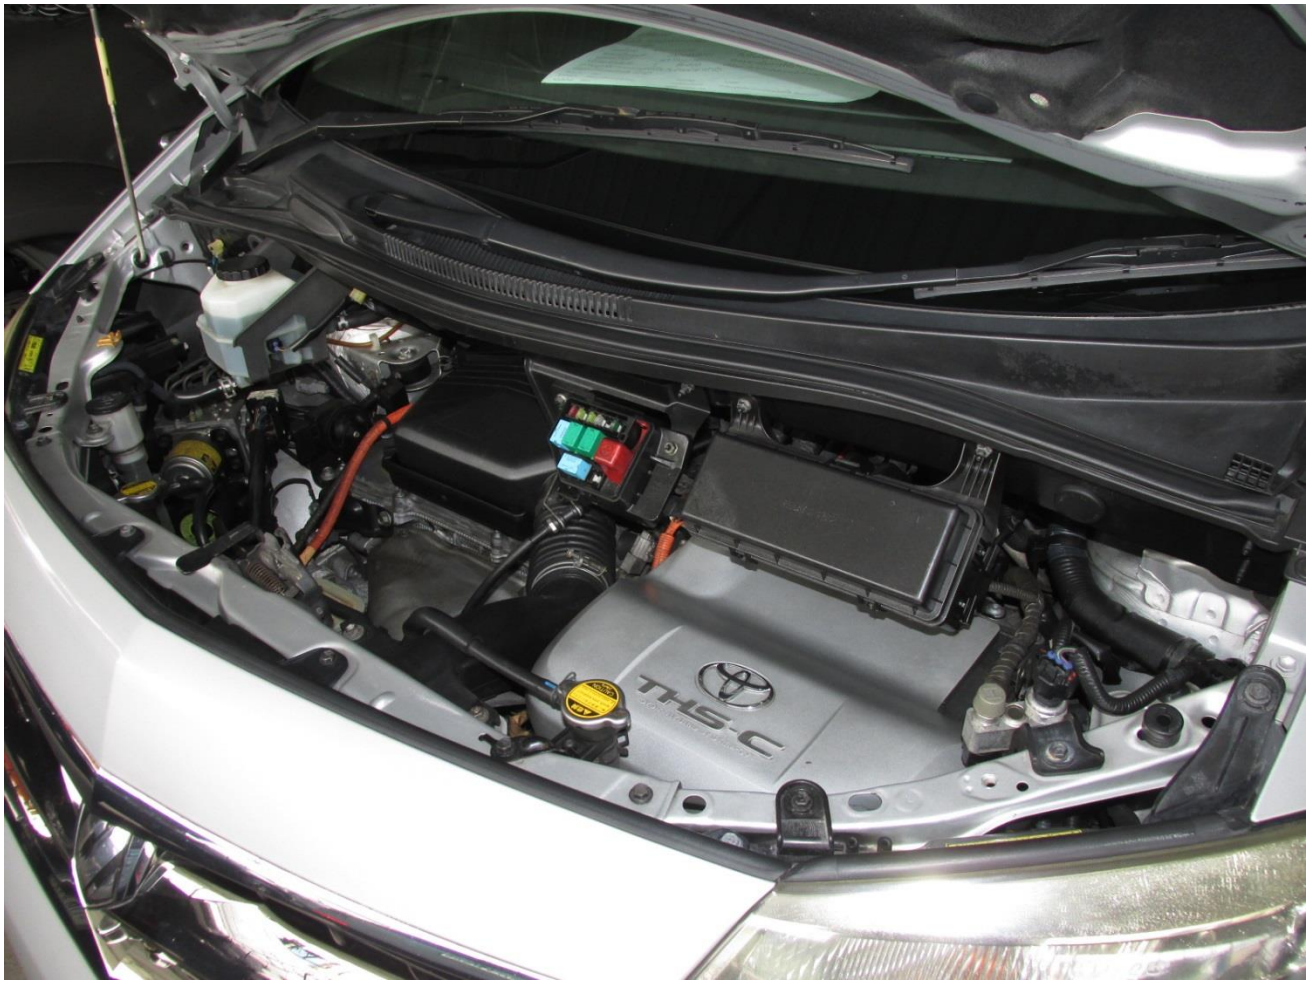
การรั่วไหลของน้ำมัน Fluid Leaks	ไม่มี
 	จุดจับยึด Mountings	สภาพดีตามอายุการใช้งาน
 	สายไฟ และท่อ Hoses & Pipes	สภาพดีตามอายุการใช้งาน
 	ปั๊มน้ำ และพัดลม Water Pump & Fan	สภาพดีตามอายุการใช้งาน
 	ระบบการจุดระเบิด Ignition System	ปรกติ
 	ระบบน้ำมัน Fuel System	ปรกติ

ภาพห้องเครื่อง - Engine Bay Visual Details

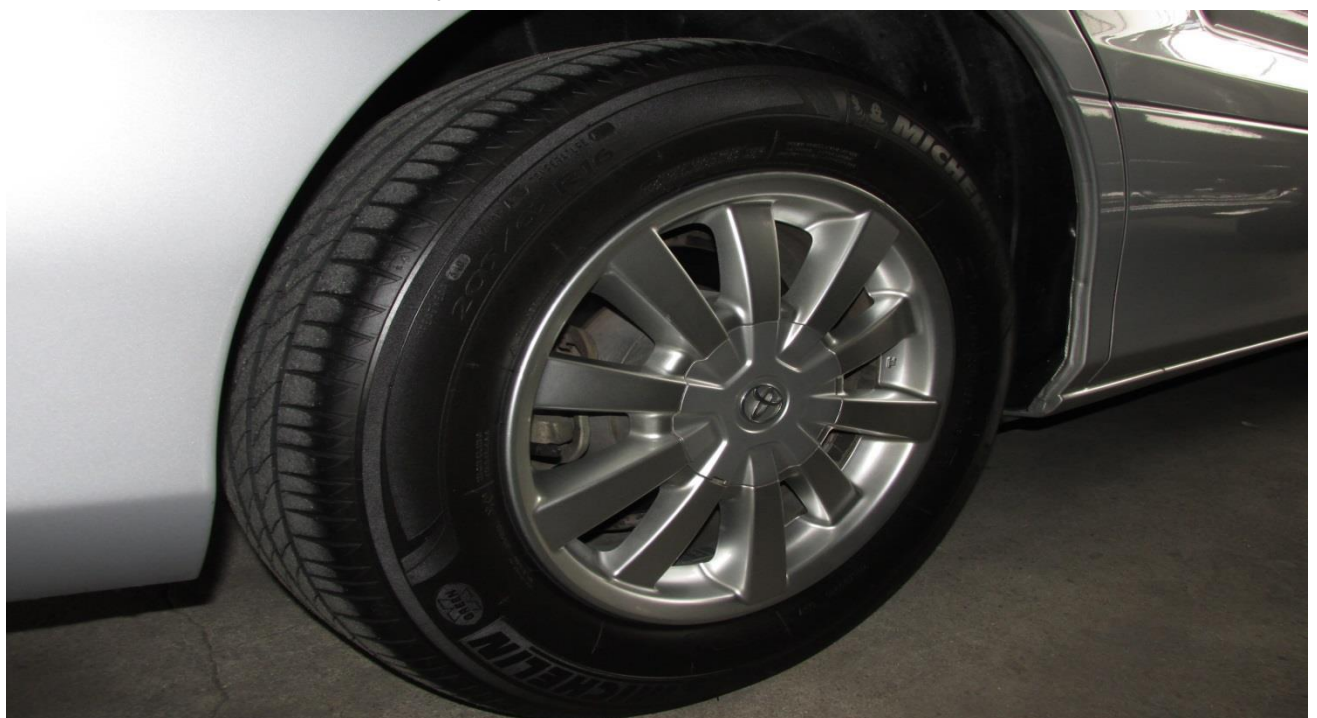
สภาพยางรถยนต์, เดือน/ปี ผลิต Tyres Appearance, Year	ปียางผลิต 3413 ยางสภาพพอใช้แนะนำให้เปลี่ยนใหม่

จานเบรค Brake Discs (Front/Rear)	ควรเจียจานเบรคครั้งต่อไปที่เปลี่ยนผ้าเบรค
 	ดรัมเบรคล้อหลัง Brakes and Drums any No Leakage	N/A
 	การทำงานของเบรคมือ Park Brake function	ระบบการทำงานปกติ
 	คำแนะนำอื่นๆ Other	N/A

ภาพโดยรวมของยาง ล้อ และ เบรค - Tyres, Wheels & Brakes Visual Details:
