# Vehicle Inspection Report

ยี่ห้อ/รุ่น (Brand/Model): ISUZU D-MAX HI-LANDER	วันที่ตรวจสอบรถยนต์ (Date of Inspection): 02.07.61
หมายเลขตัวถัง (VIN): MP1TFR87JGT001887	เลขคำขอบริการ (Job No.): IO18/089-009
หมายเลขเครื่องยนต์ (Engine No.): RZ4ENS2808	Vehicle Picture:

ปีที่ผลิต (Build Date): 2015	
สีรถ (Color): ขาว	
ระยะการใช้งาน(Mileage): 41,221 ก.ม.	
หมายเลขทะเบียน (No. Plate): 2ฒญ 2274	
วันครบกำหนดชำระภาษี (Registration Expiry): 20 เม.ย 62	
ชื่อลูกค้า (Customer Name): BIG CAR 1	
ที่อยู่(Address): ถนนกาญจนา	
โทรศัพท์ (Tel):	
สถานที่ตรวจสอบรถ (Inspection Place): BIG CAR 1

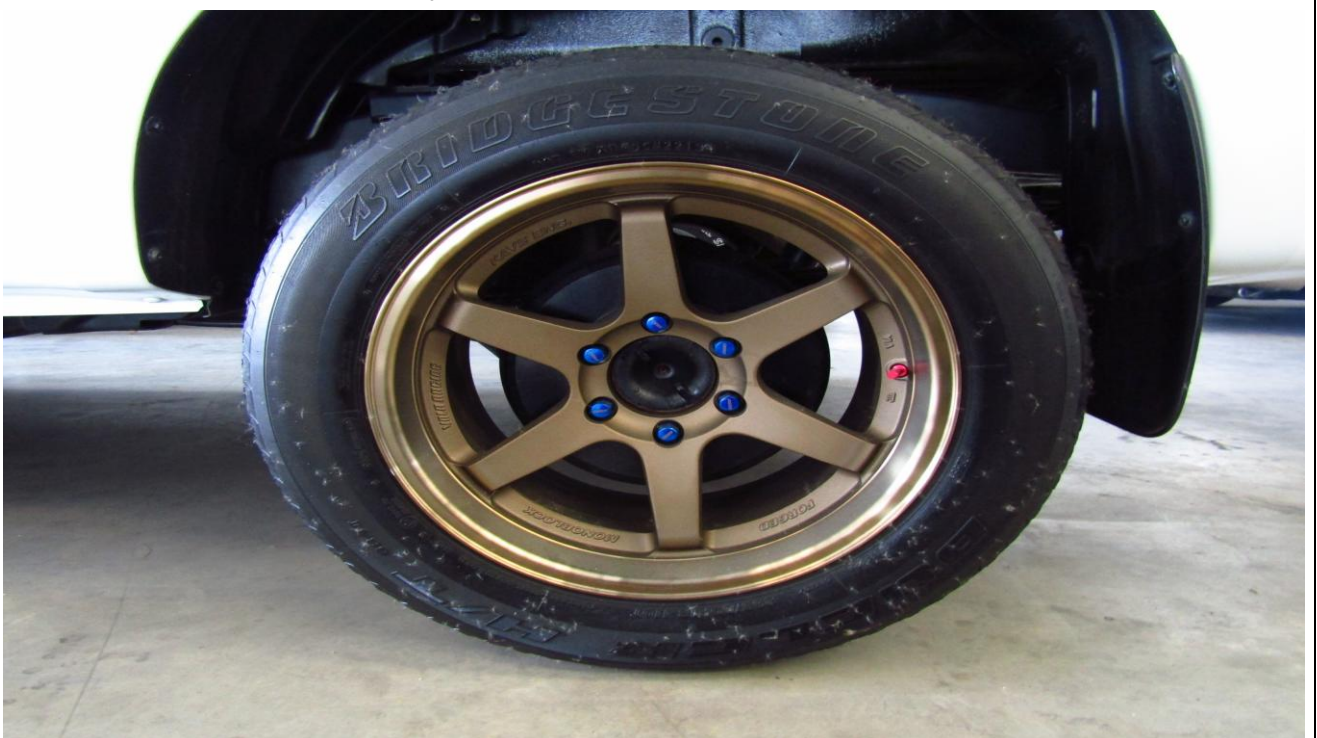
### ภาพโดยรวมของยาง ล้อ และ เบรค - Tyres, Wheels & Brakes Visual Details:

สภาพยางรถยนต์, สปีดคาร์ท/ปี ผลิต Tyres Appearance, Year	2213 ยางสภาพพอใช้ควรเปลี่ยนยางใหม่
 	สภาพล้อ,ฝาครอบล้อ Wheel Rims Appearance	สภาพตามอายุการใช้งาน
 	ล้อ และยางอะไหล่ Spare Tyre & Rim	N/A

คาลิเปอร์เบรค และท่อน้ำมัน Brake Hose Callipers & Pipes	สภาพปกติไม่พบการรั่วซึม
 	ผ้าดิสเบรค (หน้า/หลัง) Brake Pads (Front/Rear)	สภาพตามอายุการใช้งาน
 	จานดิสเบรค(หน้า/หลัง) Brake Discs (Front/Rear)	ควรเจียจานเบรคครั้งต่อไปที่เปลี่ยนผ้าเบรค
 	ดรัมเบรคล้อหลัง Brakes and Drums any No Leakage	สภาพตามอายุการใช้งาน
 	การทำงานของเบรคมือ Park Brake function	ระบบการทำงานปกติ
 	คำแนะนำอื่นๆ Other	N/A

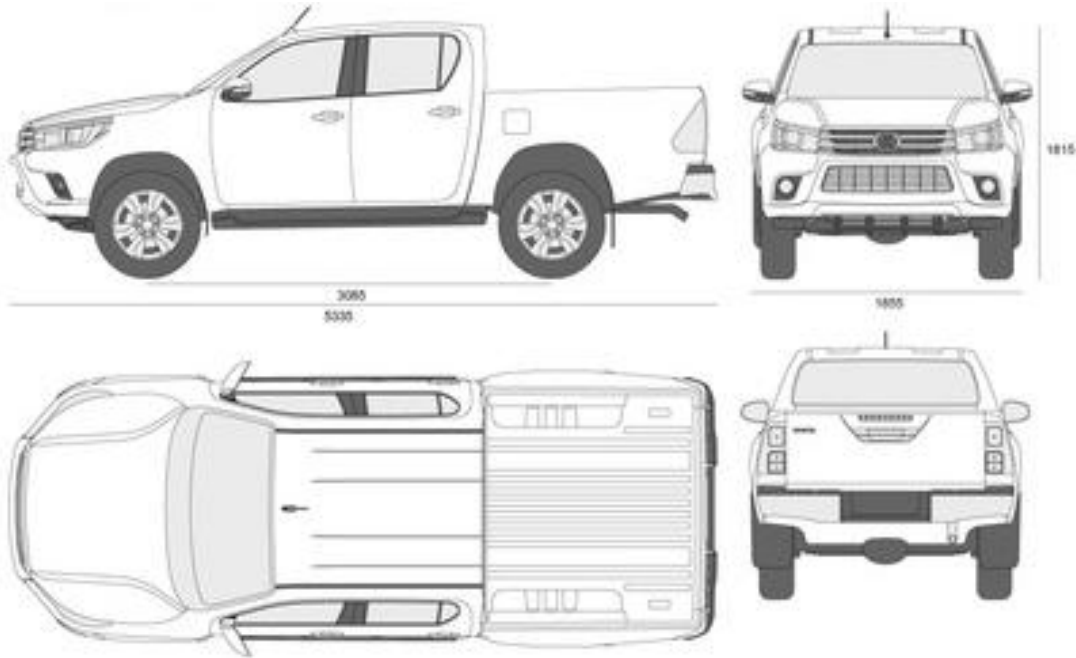
ความหนาสีรถกระบะ (ตอนเดียว, แค็บ และ 4 ประตู) - Paint Thickness on Pickup (Single Cab, Extend Cab and Double Cab):

ชิ้นส่วนยานยนต์ (Car Part)	ความหนาสี Paint Thickness (µm)			
	P1	P2	P3	Average
Front Wing (RH)	88	91	88	89
Front Wing (LH)	148	177	180	168
Front Door (RH)	106	86	67	86
Front Door (LH)	191	135	148	158
Rear Door (RH)				
Rear Door (LH)				
Extra Cab (RH)	80	79	61	73
Extra Cab (LH)	139	135	133	136

ชิ้นส่วนยานยนต์ (Car Part)	ความหนาสี Paint Thickness (µm)			
	P1	P2	P3	Average
Bonnet	105	94	97	99
Roof	83	97	88	89
Boot/Tail Gate	125	129	195	150
Tray (RH)	82	85	66	78
Tray (LH)	112	152	141	135
Front Bumper				
Rear Bumper
