Vehicle Inspection Report

สรุปผลการตรวจสอบ (Inspection Summary)

ยี่ห้อ/รุ่น (Make/Model): TOYOTA CAMRY	วันที่ตรวจสอบรถยนต์ (Date of Inspection): 21.3.61
เลขตัวถัง (VIN): MRO53AK5004005586	เลขคำขอบริการ (Job No.) : I017/0104-034
เลขเครื่องยนต์ (Engine No.): 2AR-U030681	Vehicle Picture:

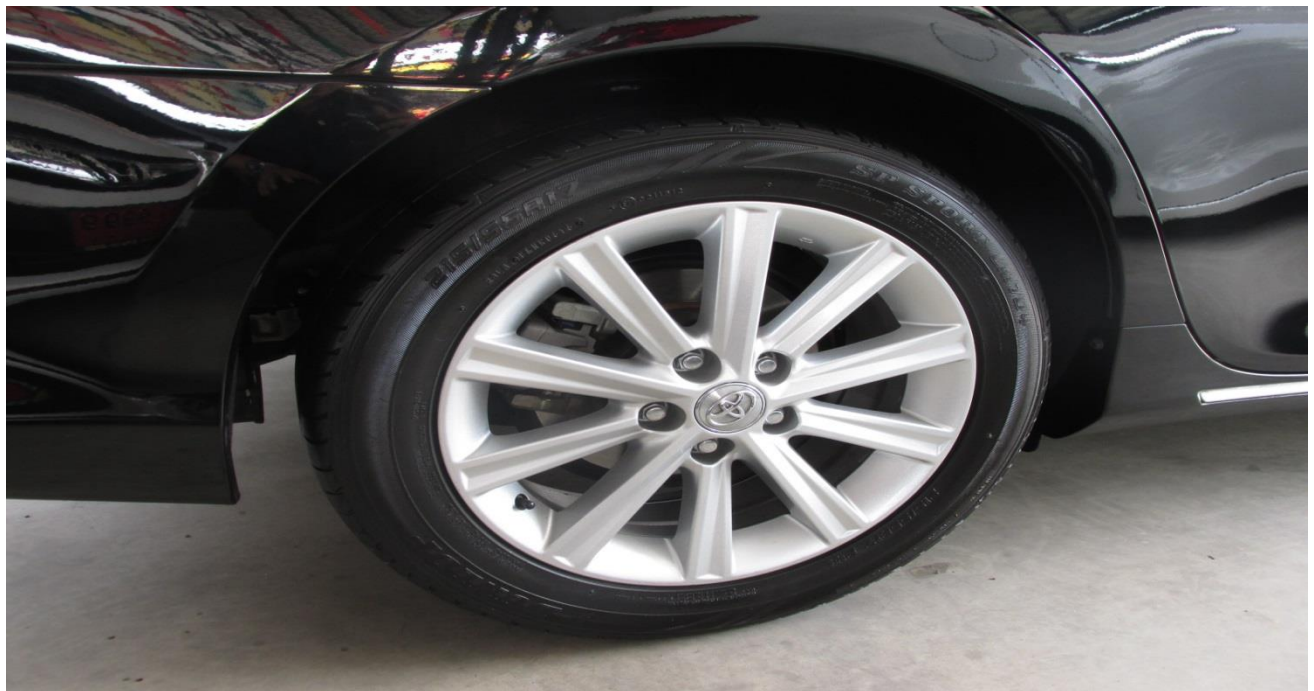
ภาพโดยรวมของยาง ล้อ และ เบรค - Tyres, Wheels & Brakes Visual Details:

สภาพยางรถยนต์, เดือน/ปี ผลิต Tyres Appearance, Year	ปียางผลิต 0616 ยางสภาพดี
 	สภาพล้อรถ Wheel Rims Appearance	สภาพดีตามอายุการใช้งาน
 	ยางอะไหล่ และล้อ Spare Tyre & Rim	มีประจำรถ
 	ก้ามเบรค และท่อน้ำมัน Brake Hose Callipers & Pipes	สภาพปกติไม่พบการรั่วซึม
 	ผ้าเบรค (หน้า/หลัง) Brake Pads (Front/Rear)	สภาพดีตามอายุการใช้งาน
 	จานเบรค Brake Discs (Front/Rear)	ควรเจียจานเบรคครั้งต่อไปที่เปลี่ยนผ้าเบรค
 	ดรัมเบรคล้อหลัง Brakes and Drums any No Leakage	N/A
 	การทำงานของเบรคมือ Park Brake function	ระยะเวลาการทำงานปกติ
 	คำแนะนำอื่นๆ Other	N/A

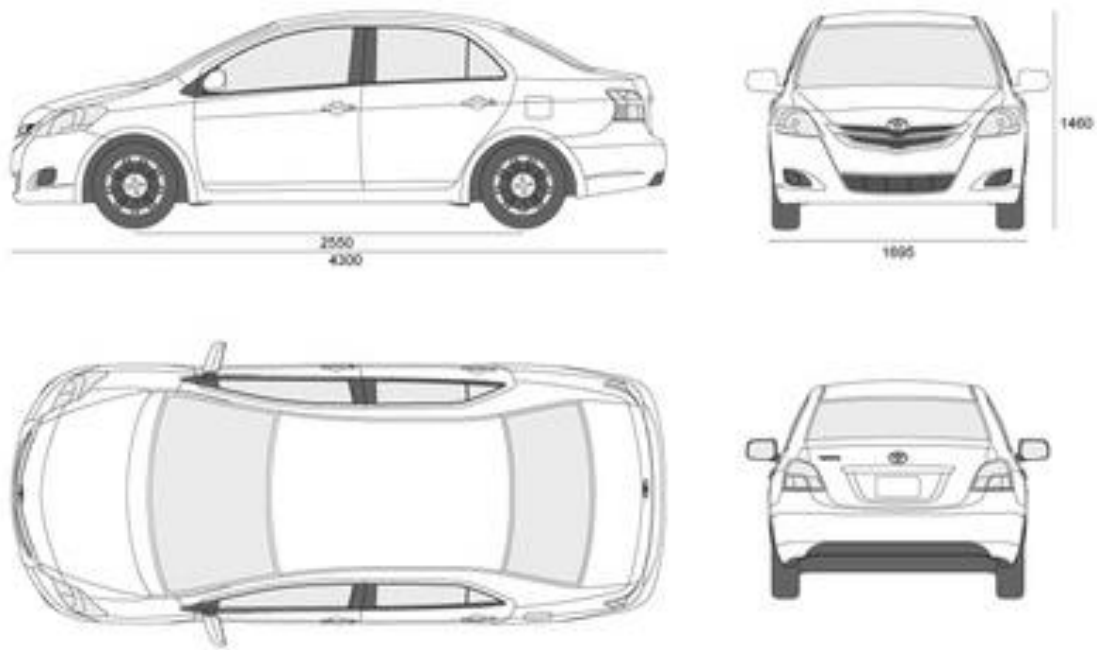
ความหนาสีรอบรถเก๋ง 3,4 และ 5 ประตู - Paint Thickness on 3,4 and 5 door car:

ชิ้นส่วนยานยนต์ (Car Part)	ความหนาสี Paint Thickness (µm)			
	P1	P2	P3	Average
Front Wing (RH)	220	199	189	203
Front Wing (LH)	222	218	201	214
Front Door (RH)	759	586	619	655
Front Door (LH)	181	186	178	182
Rear Door (RH)	314	217	226	252
Rear Door (LH)	197	148	158	168

ชิ้นส่วนยานยนต์ (Car Part)	ความหนาสี Paint Thickness (µm)			
	P1	P2	P3	Average
Rear Wing (RH)	176	180	169	175
Rear Wing (LH)	193	163	170	175
Front Bumper	-	-	-	-
Rear Bumper	-	-	-	-
Bonnet	165	166	156	162
Roof	83	93	90	89
Boot/Tail Gate	160	162	158	160
